VOLKSWAGEN VENTO

FICHA PRONTUARIO PARA PERITOS TASADORES Y REPARADORES

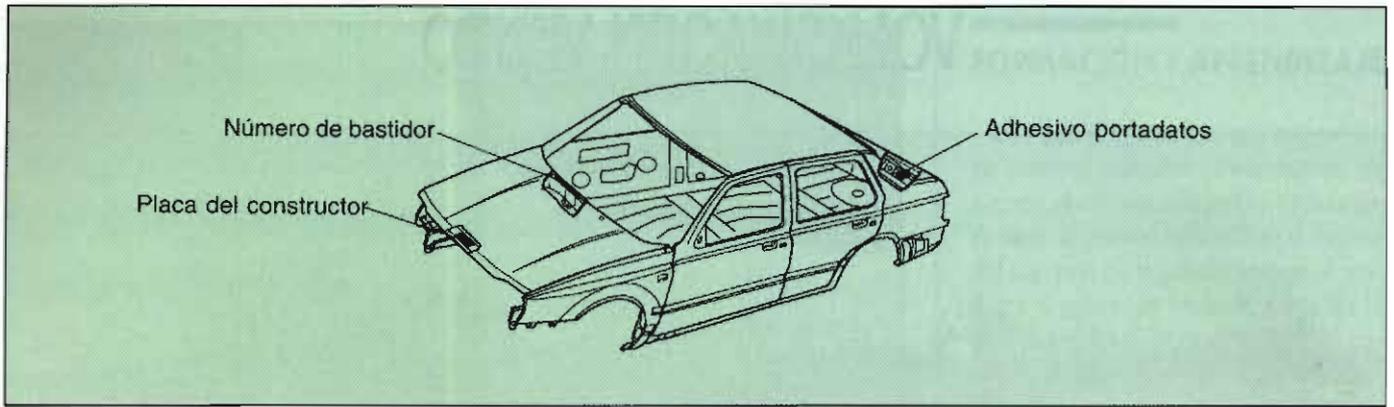
Figuro 1. Situación de las placas de identificación del vehículo.

- **El número de bastidor** se encuentra troquelado en la pestaña de la chapa salpicadero. Consta de diecisiete caracteres alfanuméricos (números y letras), que indican diversas características del vehículo, tales como tipo, modelo, etc.

- **La placa del constructor** se encuentra remachada en el frente delantero. En ella figuran los datos de la figura 2:

En el faldón trasero se encuentra el **adhesivo portadatos**; en él se recoge una información completa del vehículo.

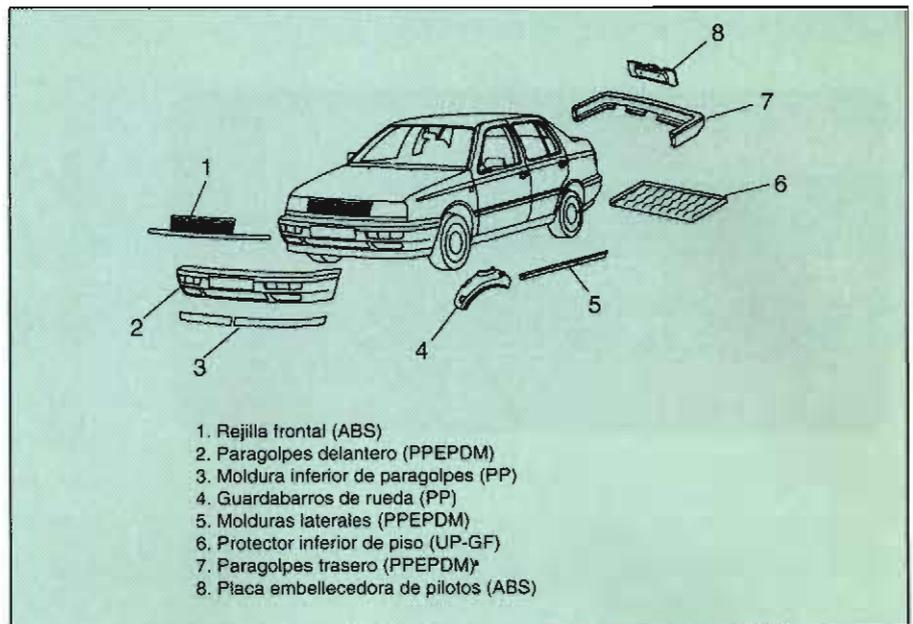
Figura 3. Elementos exteriores de materiales compuestos.

Entre los materiales utilizados en la construcción del VW VENTO se encuentran distintos tipos de plásticos. Estos materiales, además de presentar una resistencia elevada, se pueden reparar mediante procedimientos técnicos apropiados, sin perder sus cualidades anteriores y proporcionando un buen acabado estético.

En la figura 3 se detallan los elementos exteriores de plástico y el material con el que puede efectuarse la reparación de cada uno de ellos.

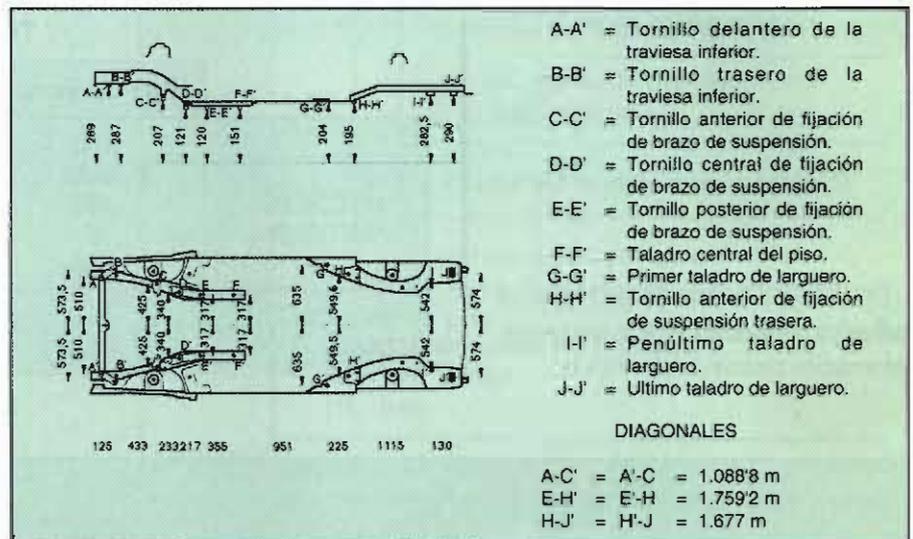
Figura 4. Dimensiones del vehículo.

La verificación y control de las posibles deformaciones que afectan a la estructura del vehículo deben efectuarse en bancada, comprobando las cotas de un conjunto de puntos situados en la parte baja del monocoque.

En la figura 4 se detallan estos puntos, así como una serie de diagonales para que, por comparación, se puedan verificar las posibles deformaciones en los elementos de la carrocería sometidos a grandes esfuerzos.

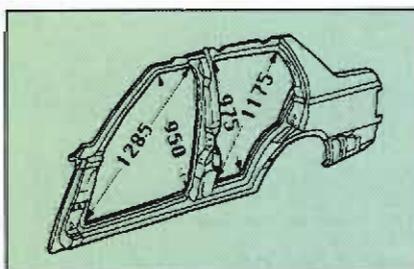
Figura 6. Medidas de los huecos de puerta.

En las figuras 5 y 6 se indican las medidas del habitáculo y de los huecos de puertas respectivamente, de modo que sirvan de orientación para la reparación de estas partes de la carrocería (pilares y techo).

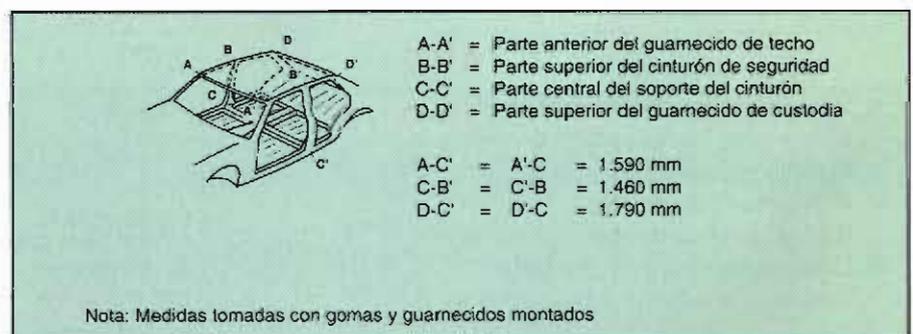
Figura 5. Dimensiones del habitáculo.

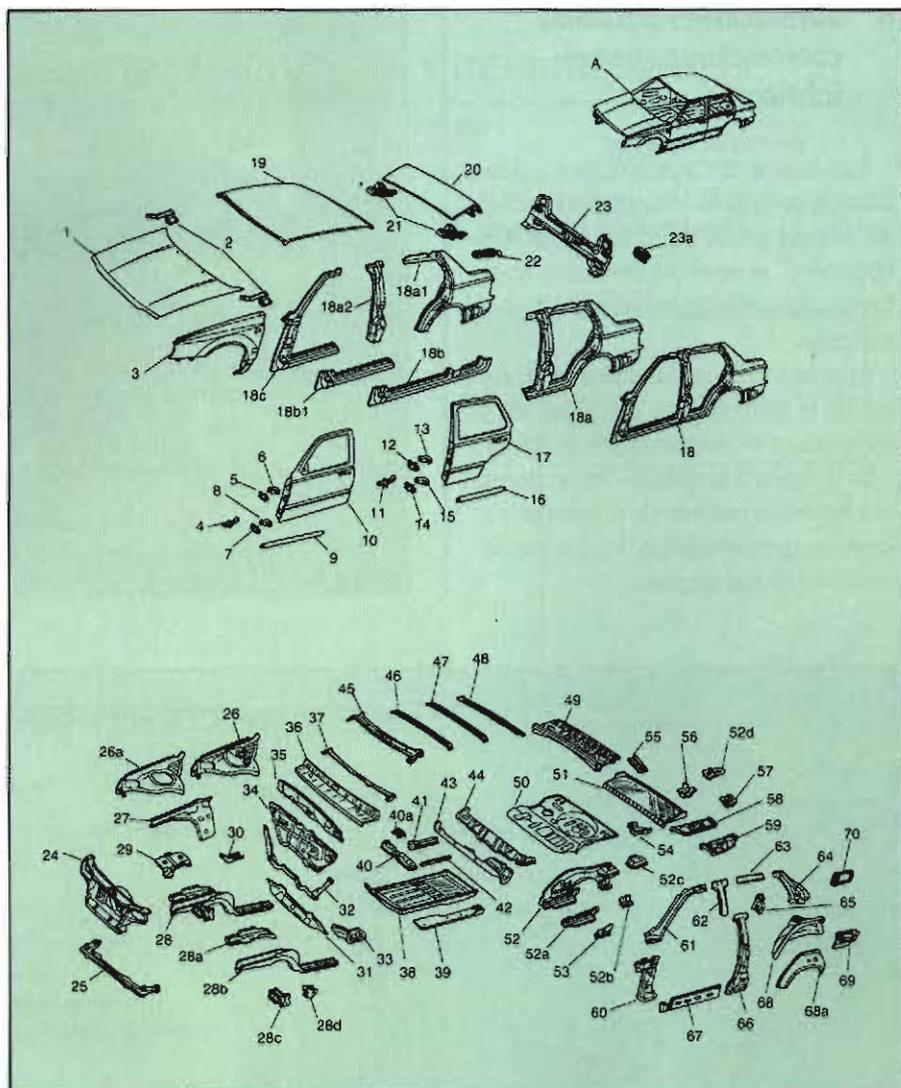
Figura 7. Despiece de la carrocería.

Para la reparación del VW VENTO, el fabricante comercializa las piezas que se indican en la figura 7.

Cada grupo está marcado con un número y los recambios que forman parte de un grupo se identifican con el mismo número, al que se le añade una letra.

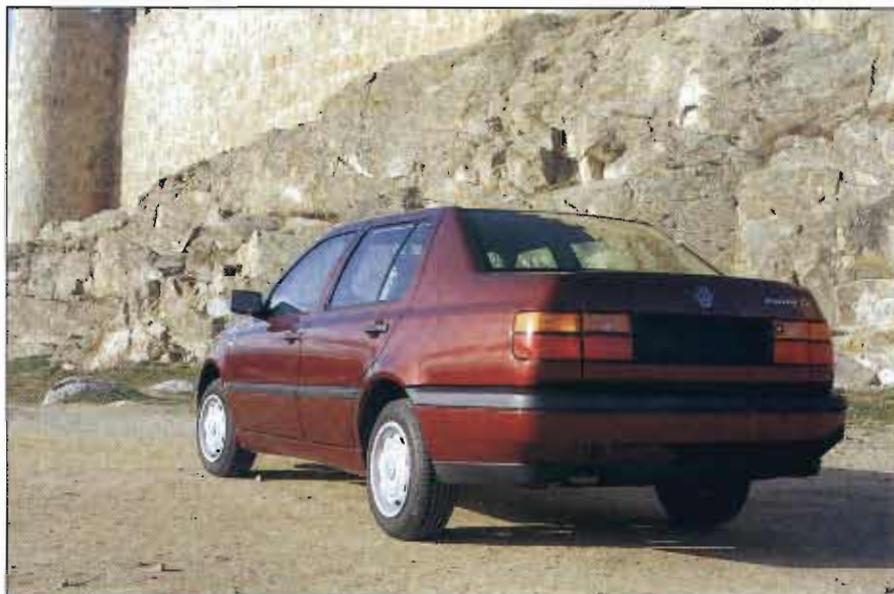
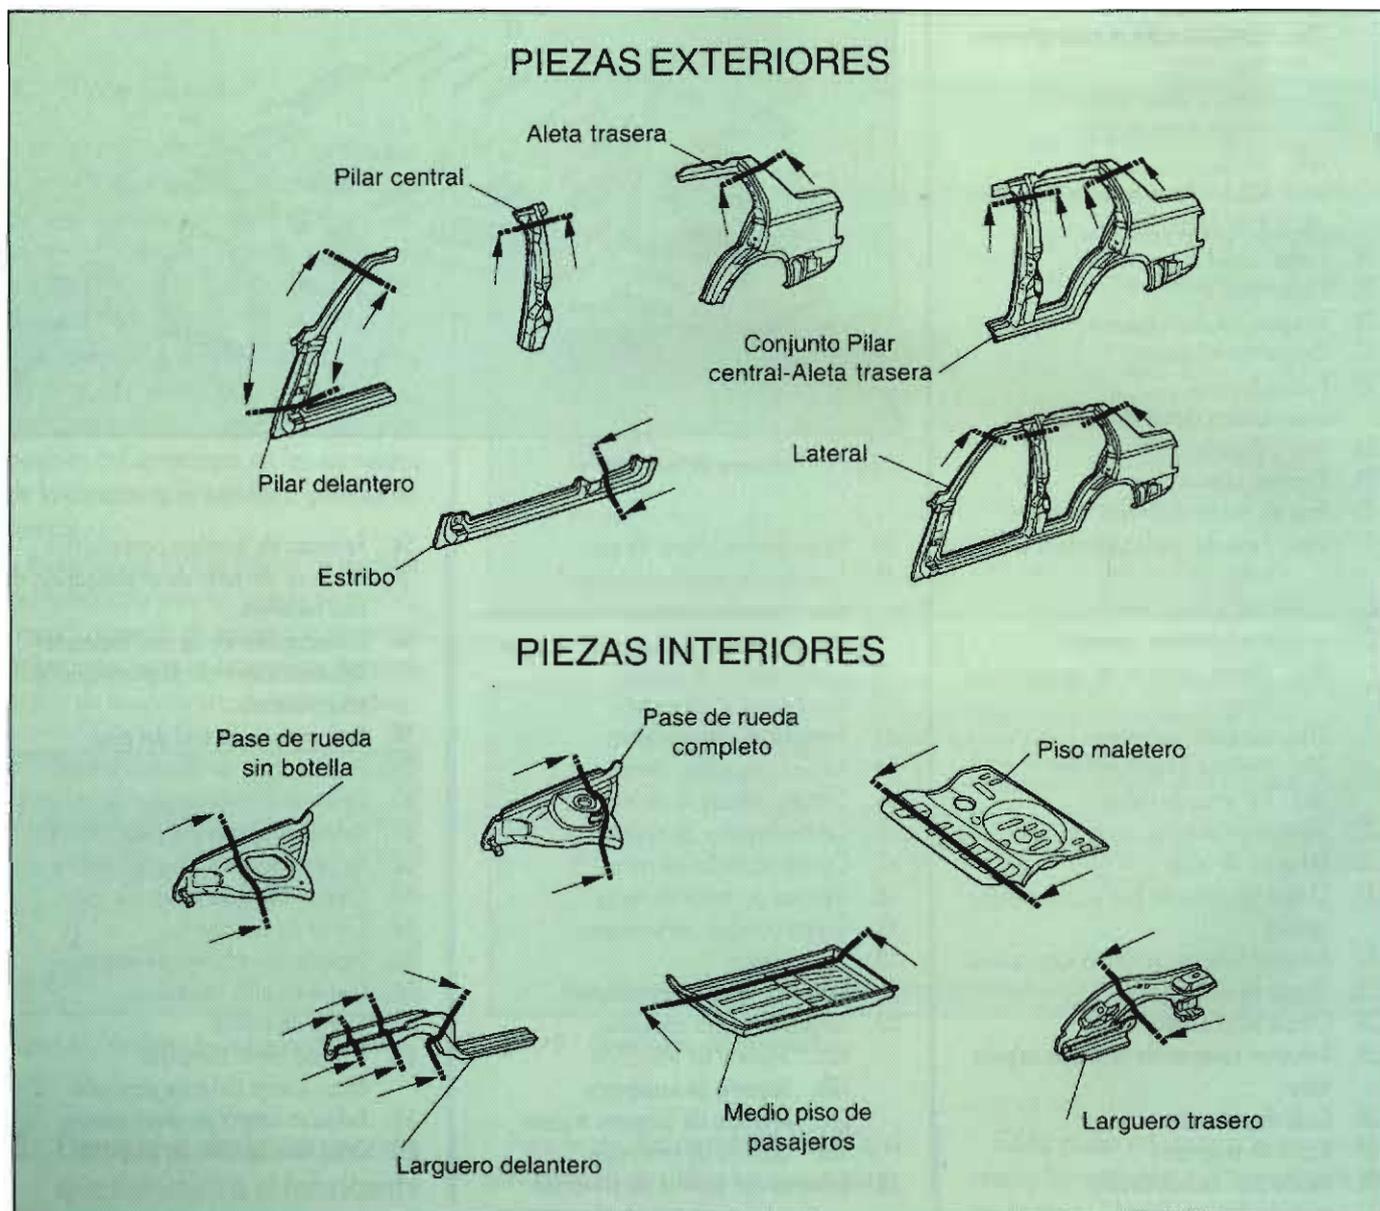
Figura 8. Sustituciones parciales autorizadas por el fabricante.

Para la reparación del VW Vento, el fabricante contempla la sustitución parcial de diversas piezas de la carrocería. De esta forma, se consigue un ahorro en el tiempo de la reparación, así como un menor coste.

Asimismo, se evitan los daños en las zonas de la carrocería no afectadas, tal y como ocurre en una sustitución completa.

En la figura 8 se detallan las secciones de ahorro que recomienda el fabricante y las zonas aproximadas por las que han de realizarse dichas secciones.
