Manual Descriptivo y de Reparabilidad 2000

SEAT IBIZA '99

- CARACTERÍSTICAS GENERALES
- ANÁLISIS DE REPARABILIDAD

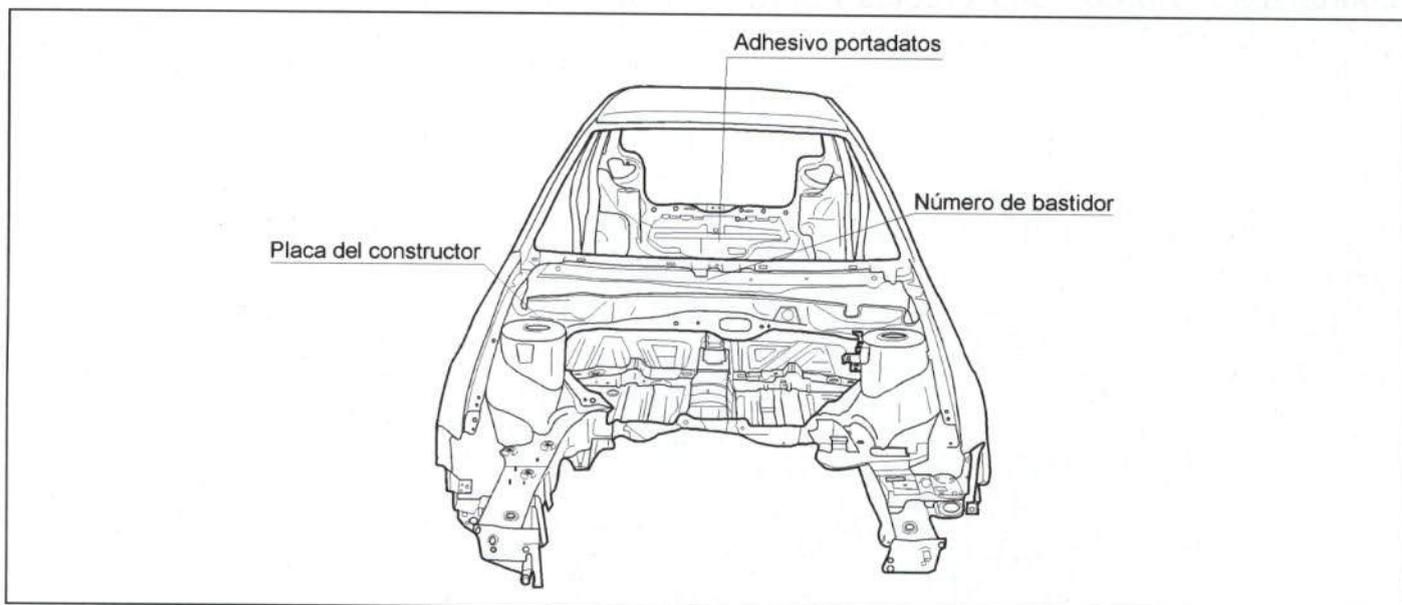
Las características que identifican al vehículo se recogen, debidamente codificadas, en diversos puntos de la carrocería, como se refleja en la figura 1.

Figura 1.- Situación de las placas de identificación del vehículo y número de bastidor

- El número de bastidor se encuentra troquelado en la chapa del salpicadero, entre el motor y el compartimento de los pasajeros (figura 1).

- La placa del constructor está situada en la torreta de suspensión derecha.

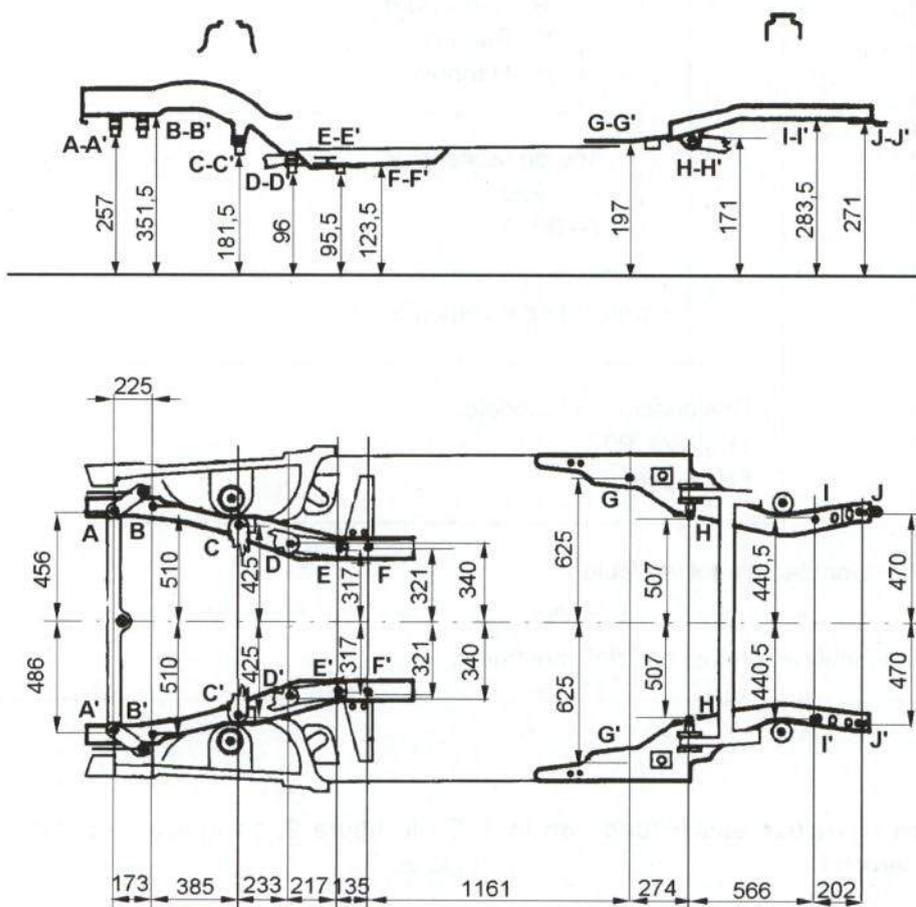
Las deformaciones que pueda sufrir el vehículo en los elementos portantes sometidos a grandes esfuerzos (largueros, traviesas, pases de rueda, etc.), serán verificadas mediante la comprobación de las cotas y dimensiones de una serie de puntos, situados en la parte baja del monocasco. De otra forma, el vehículo

- A-A' = Tornillo anterior de sujeción de la traviesa inferior del puente motor.
- B-B' = Taladro anterior del larguero delantero
- C-C' = Tornillo anterior de fijación del puente motor-larguero
- D-D' = Tornillo central de fijación del puente motor-larguero
- E-E' = Taladro posterior de fijación de la cuna motor-larguero
- F-F' = Taladro posterior del larguero delantero
- G-G' = Taladro anterior del larguero trasero
- H-H' = Tornillo de sujeción del puente trasero
- I-I' = Taladro central del larguero trasero
- J-J' = Taladro posterior del larguero trasero

Figura 3.- Cotas de la estructura

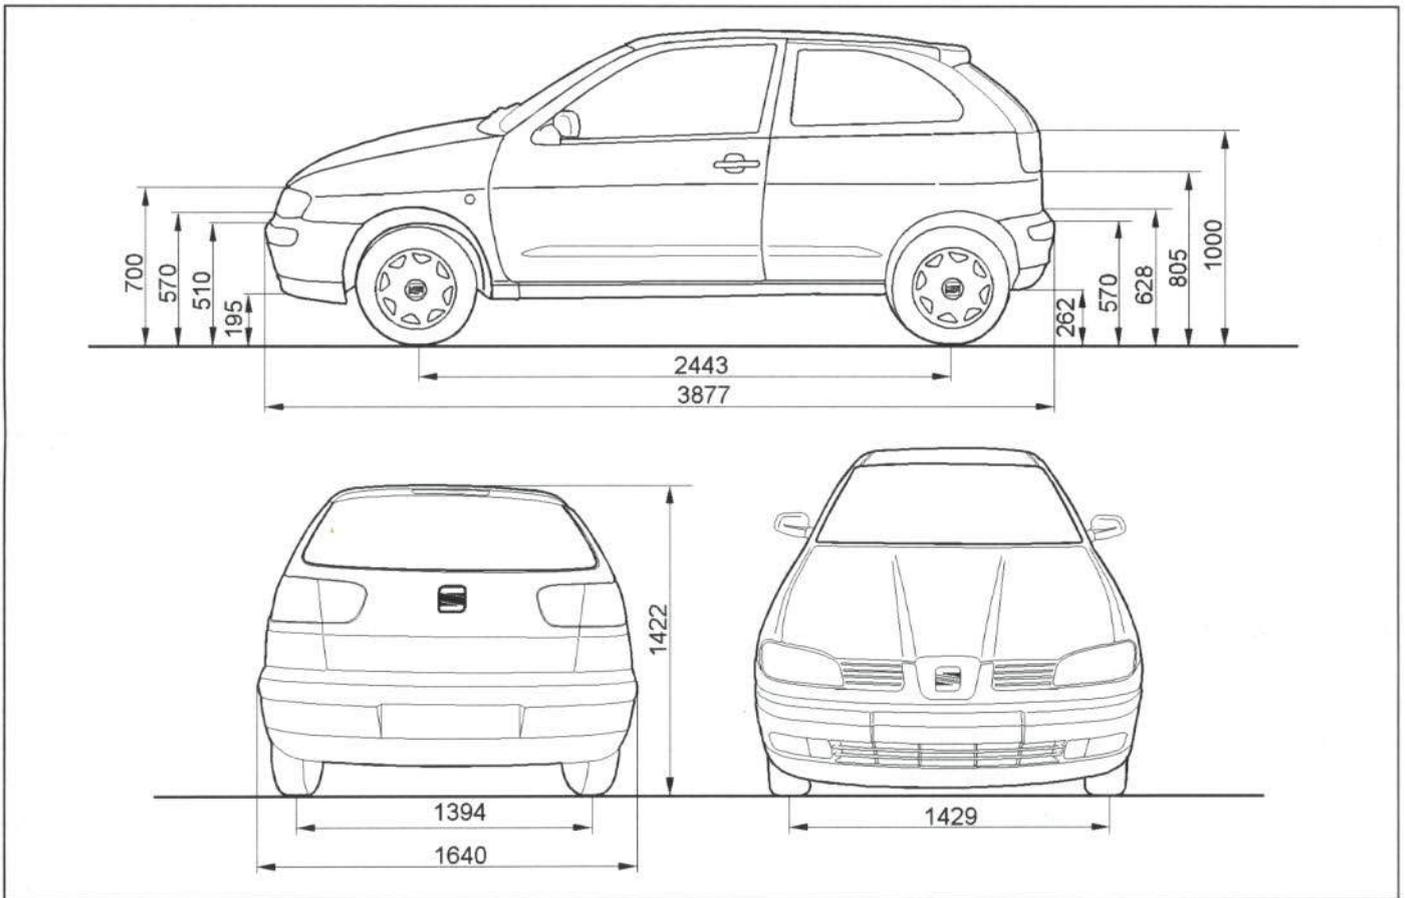
Figura 4.- Dimensiones exteriores del vehículo

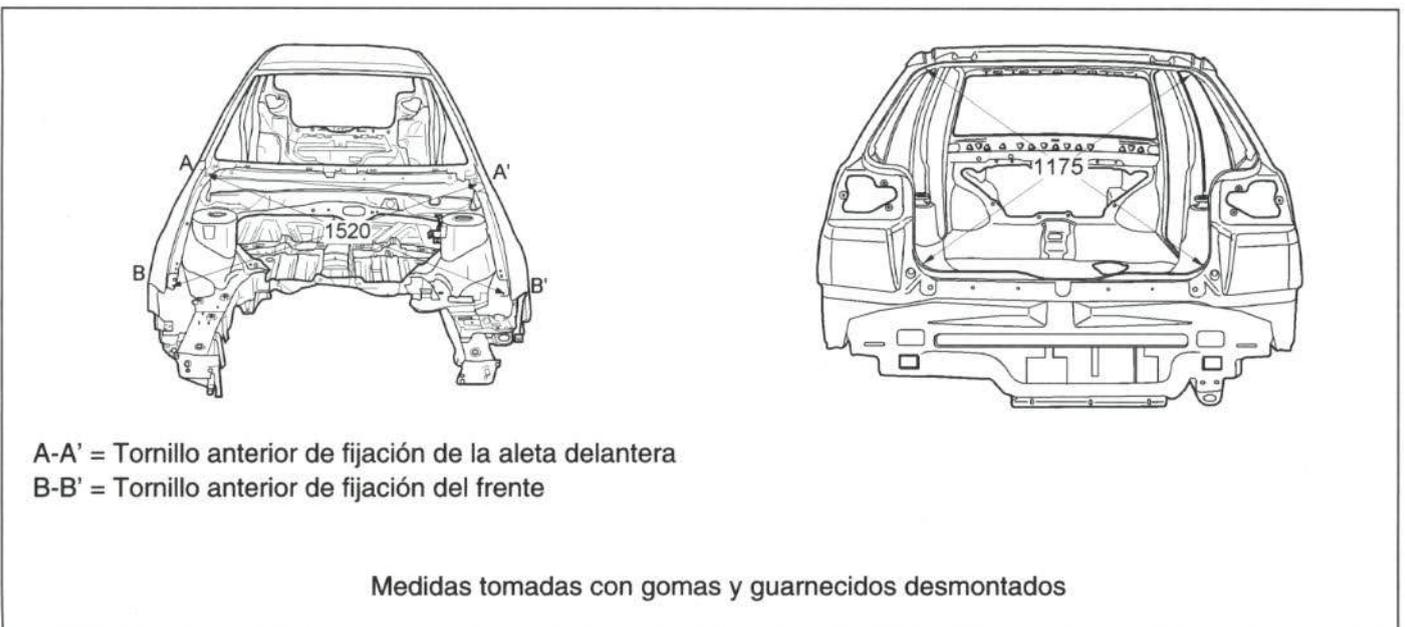
Figura 5.- Cotas de la parte delantera y trasera

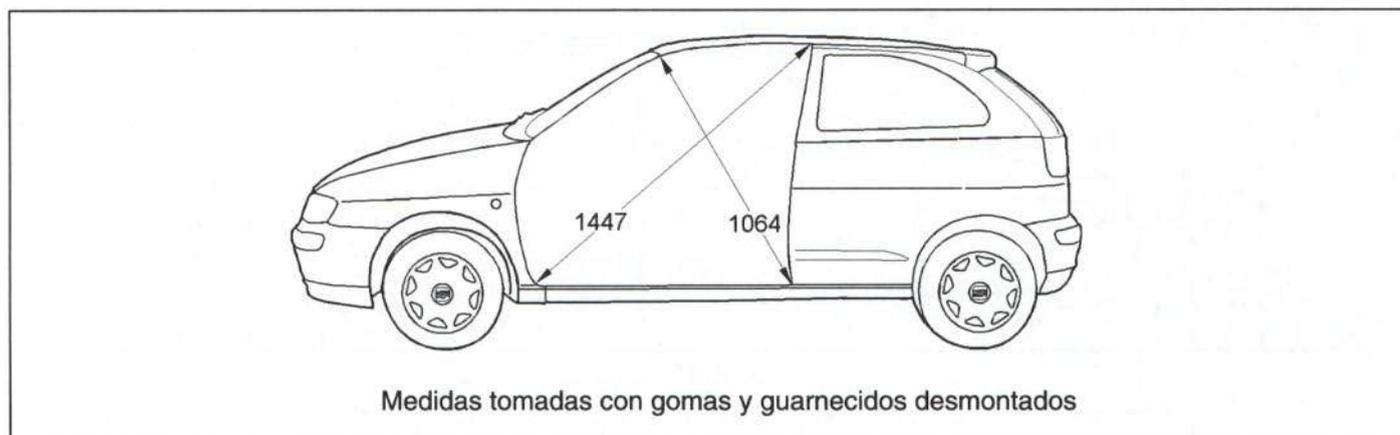
Figura 6.- Medidas de los huecos de la puerta

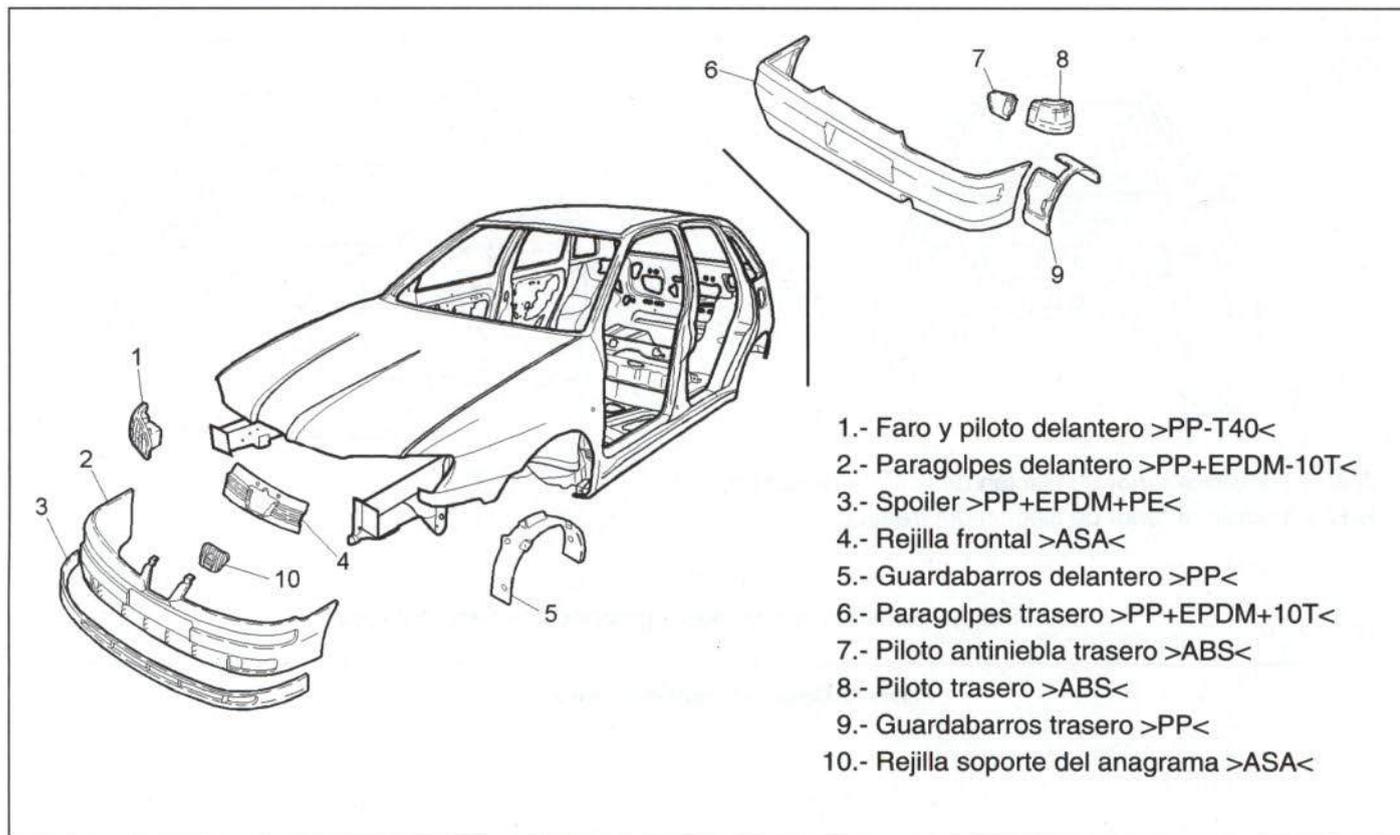
En la figura 7, se detallan los elementos plásticos y se identifican los tipos para facilitar su reparación.

Figura 7.- Elementos exteriores de material plástico

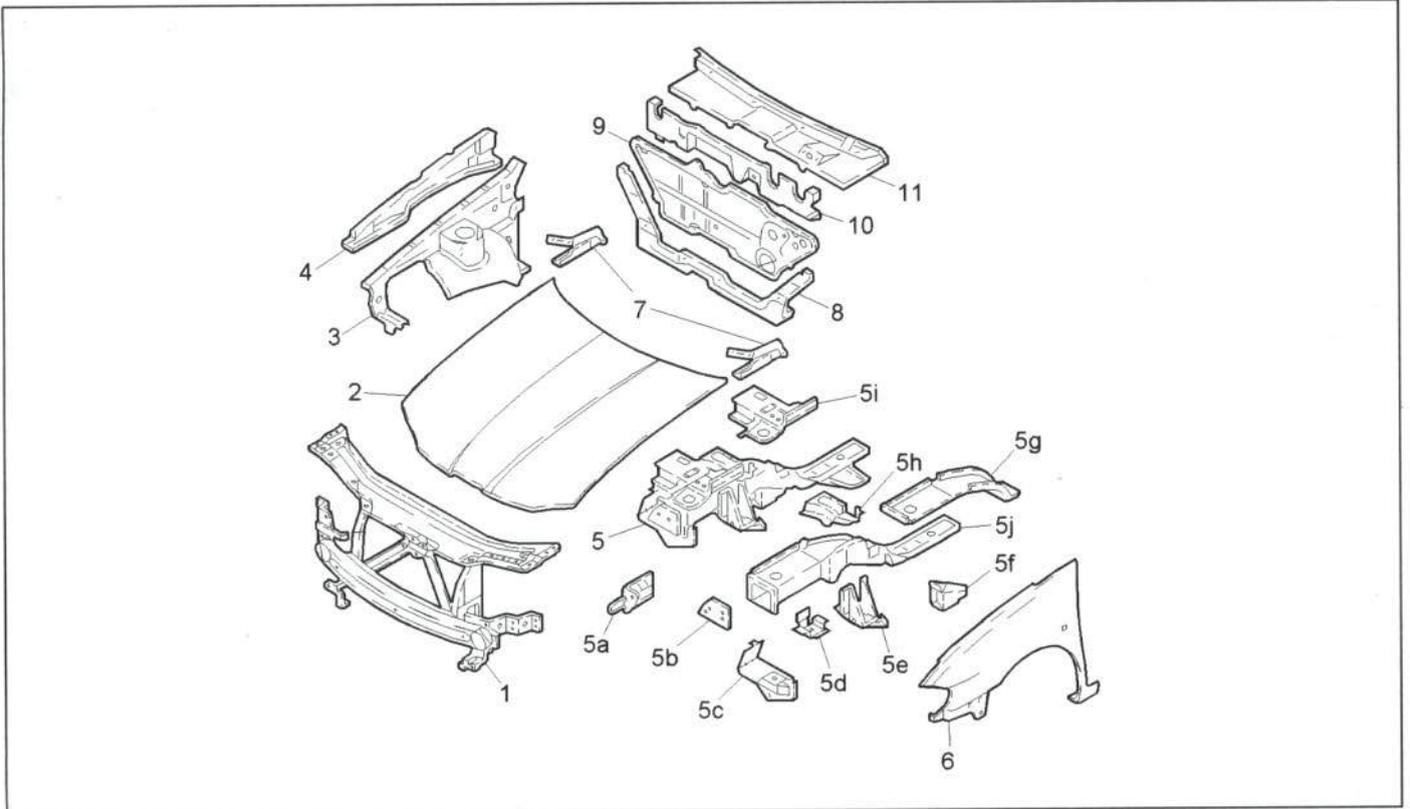
Figura 8.- Despiece de la parte delantera de la carrocería

| 1. Frente delantero. | 5g. Soporte de fijación del puente motor. |
| 2. Capó delantero. | 5h. Chapa soporte de la batería. |
| 3. Pase de rueda delantero. | 5i. Chapa de consola de la batería. |
| 4. Refuerzo superior del pase de rueda. | 5j. Larguero delantero. |
| 5. Larguero delantero completo. | 6. Aleta delantera. |
| 5a. Gancho del remolque. | 7. Bisagras del capó delantero. |
| 5b. Chapa de cierre del larguero delantero. | 8. Marco inferior de la chapa salpicadero. |
| 5c. Refuerzo del larguero delantero. | 9. Chapa salpicadero. |
| 5d. Chapa soporte anterior de la travesía inferior. | 10. Refuerzo de la chapa salpicadero. |
| 5e. Soporte de fijación del puente motor. | 11. Chapa superior del frente del salpicadero. |
| 5f. Refuerzo del larguero. | |

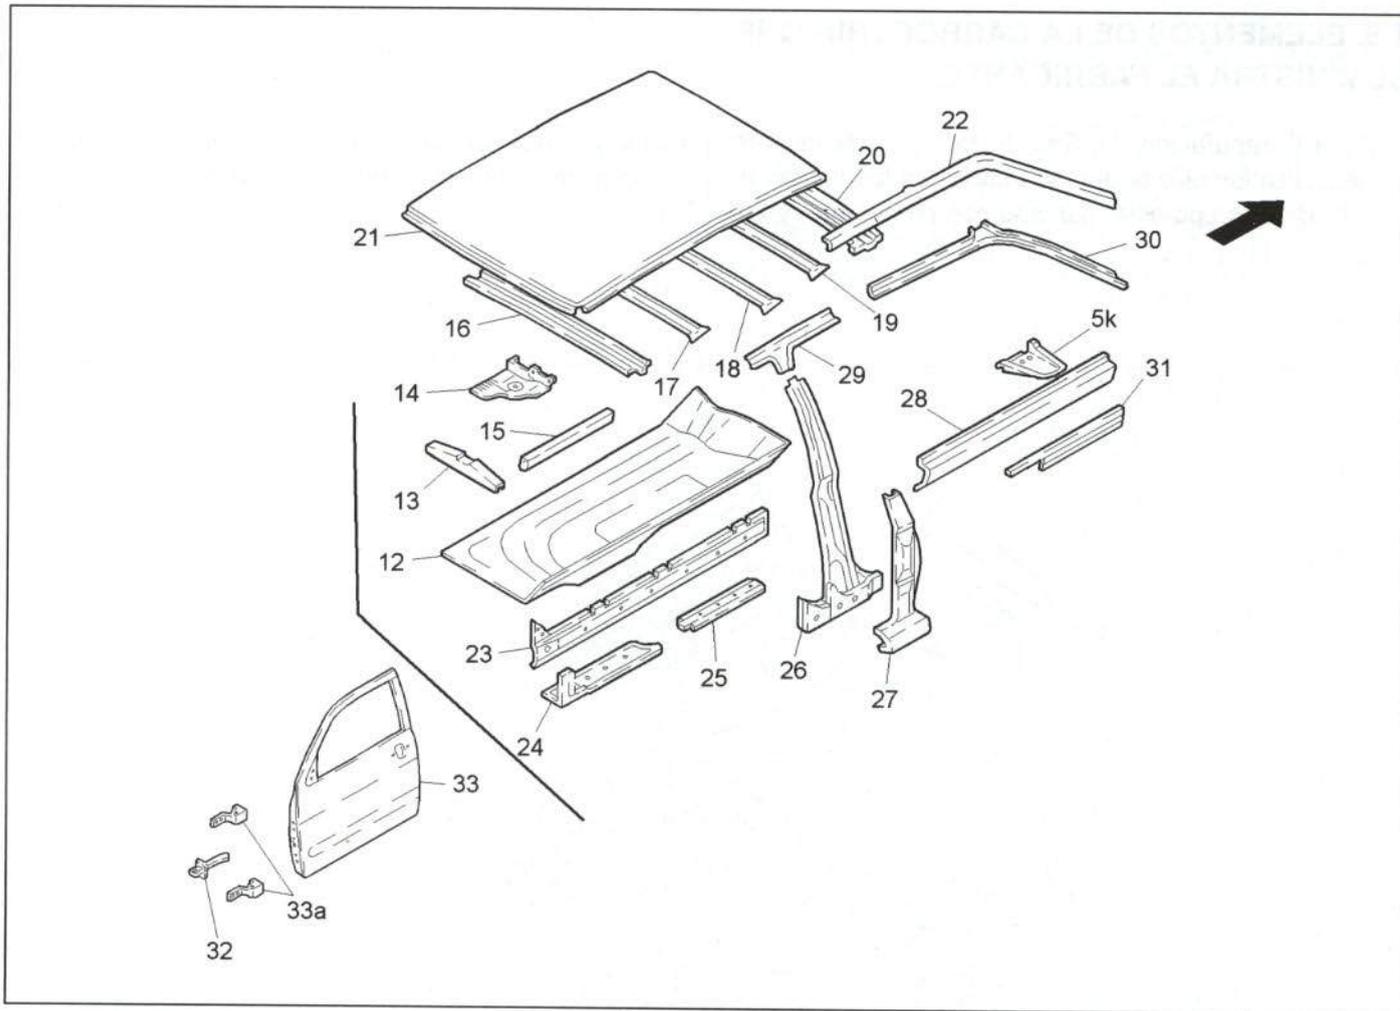
Figura 9.- Despiece de la parte central de la carrocería

| <ul style="list-style-type: none"> 5k. Soporte del larguero delantero y piso. 12. Sección lateral del piso. 13. Traviesa del asiento. 14. Chapa de conexión del larguero. 15. Chapa del carril central del asiento delantero. 16. Traviesa delantera del techo. 17. Cercha anterior del techo. 18. Cercha central del techo. 19. Cercha posterior del techo. 20. Traviesa trasera del techo. 21. Techo. 22. Montante. | <ul style="list-style-type: none"> 23. Refuerzo del estribo. 24. Chapa de prolongación del piso. 25. Refuerzo inferior del estribo. 26. Cierre anterior del costado. 27. Refuerzo anterior de costado. 28. Estribo. 29. Cierre posterior del montante lateral. 30. Cierre anterior del montante central. 31. Cierre lateral del piso. 32. Tirante del freno. 33. Puerta. 33a. Bisagras de puerta. |

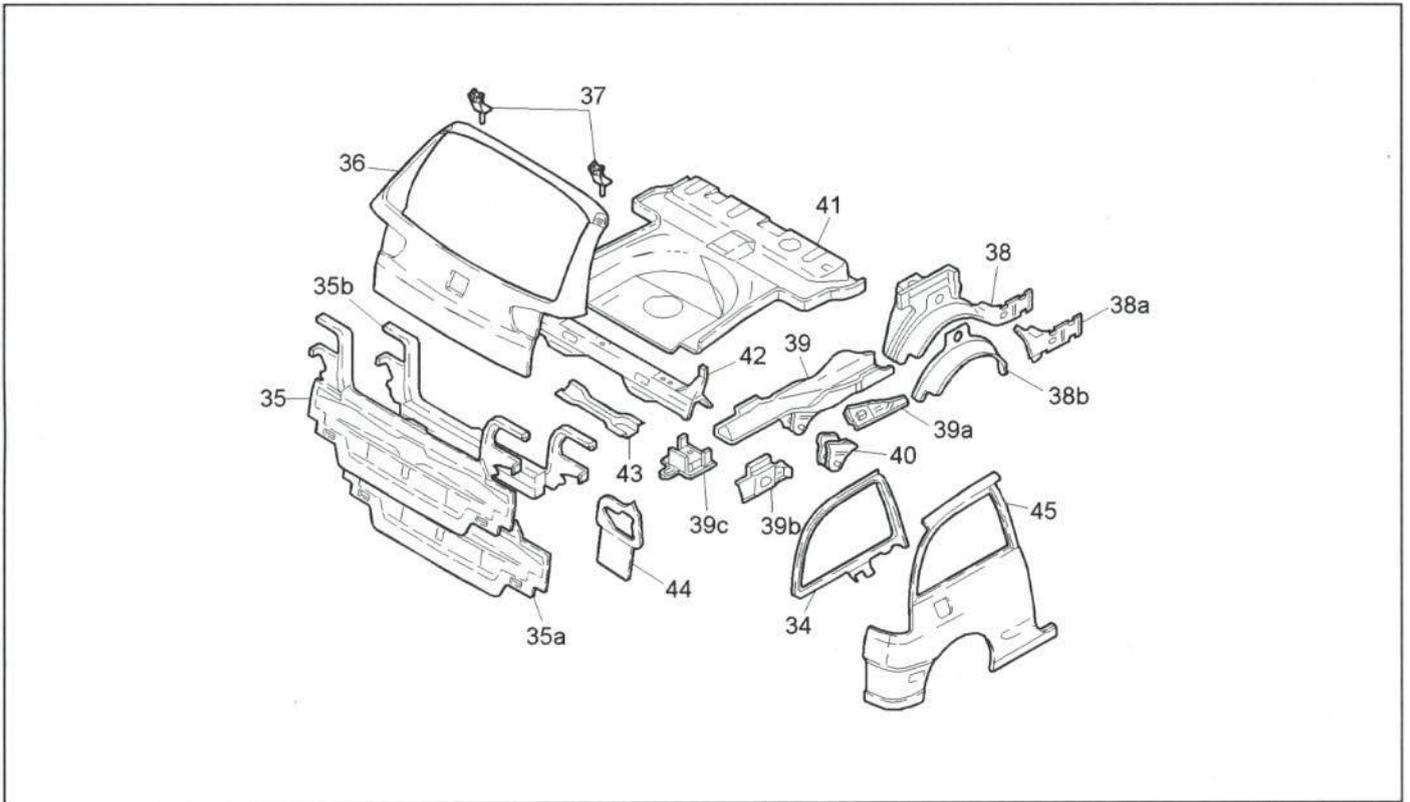
Figura 10.- Despiece de la parte trasera de la carrocería (versión 3 puertas)

| <ul style="list-style-type: none"> 34. Cierre de costado de aleta. 35. Faldón completo. <ul style="list-style-type: none"> 35a. Faldón inferior. 35b. Refuerzo superior del faldón. 36. Portón. 37. Bisagras del portón. 38. Pase de rueda completo. <ul style="list-style-type: none"> 38a. Soporte anterior del pase de rueda. 38b. Pase de rueda. 39. Larguero trasero completo. | <ul style="list-style-type: none"> 39a. Chapa de conexión del larguero trasero. 39b. Cierre del pase de rueda. 39c. Gancho del remolque. 40. Chapa soporte del larguero. 41. Piso del maletero. 42. Traviesa del piso del maletero. 43. Tirante de unión del piso. 44. Chapa portapiloto. 45. Costado de aleta. |

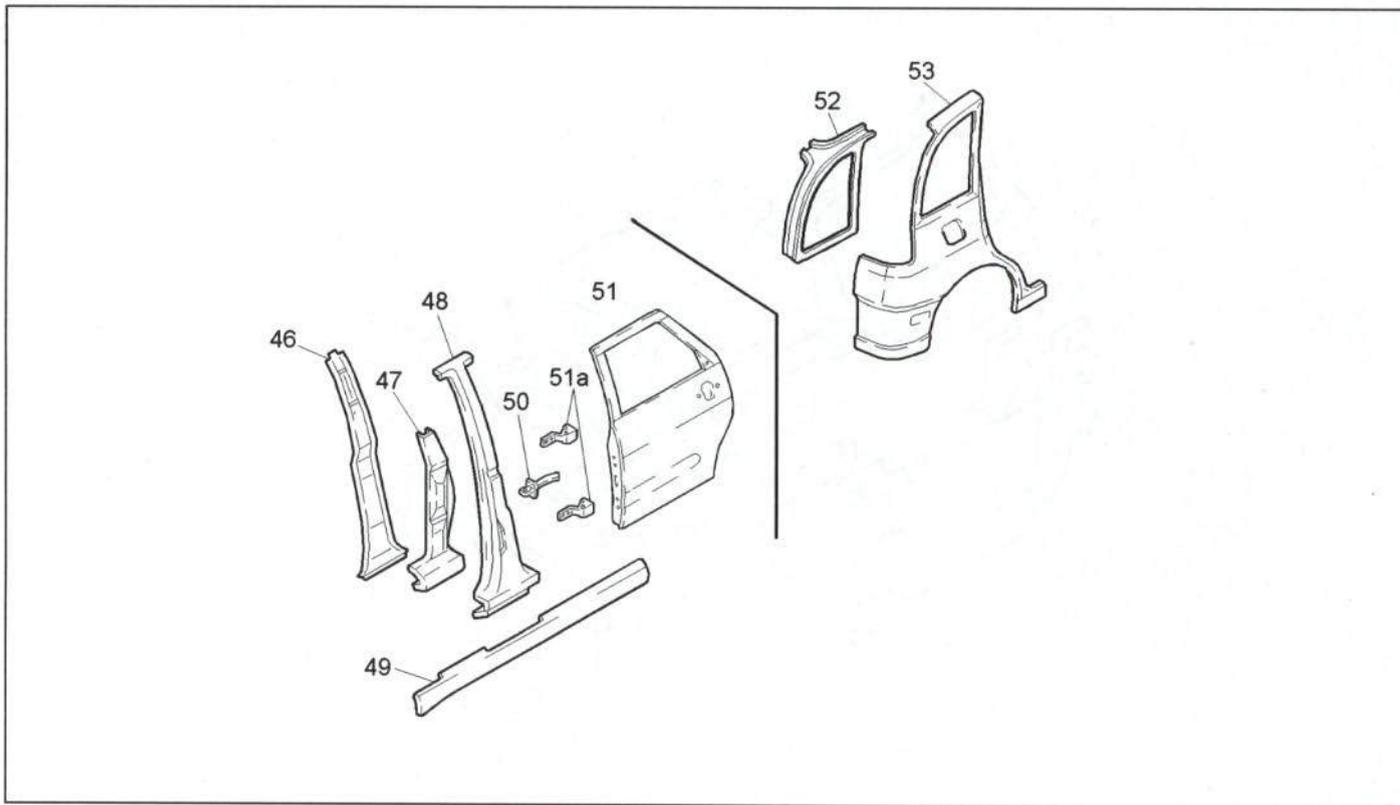
Figura 11.- Despiece de la parte trasera de la carrocería (versión 5 puertas)

- 46. Cierre del pilar central.
- 47. Refuerzo del pilar central.
- 48. Pilar central.
- 49. Estribo.
- 50. Tirante de la puerta trasera.
- 51. Puerta trasera.
 - 51a. Bisagras de la puerta trasera.
- 52. Cierre de la aleta trasera.
- 53. Aleta trasera.

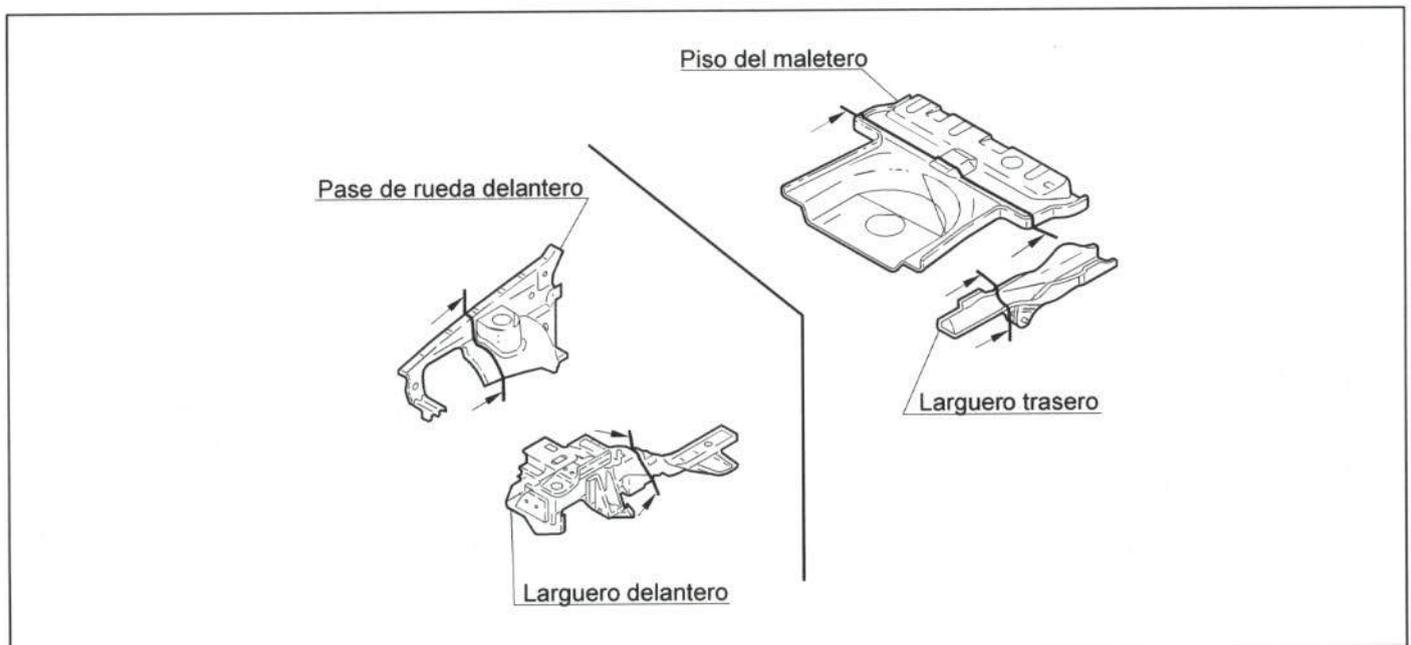
En las figuras 12 y 13, se detallan las secciones de ahorro que recomienda el fabricante y la zona aproximada de corte.

Figura 12.- Sustituciones parciales contempladas por el fabricante (versión 3 y 5 puertas)

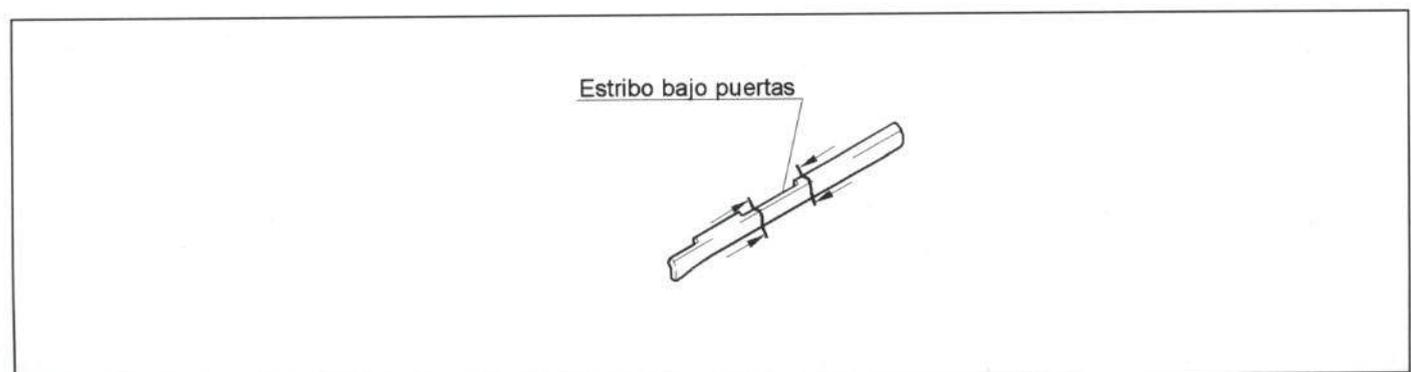
Figura 13.- Sustituciones parciales contempladas por el fabricante (versión 5 puertas)

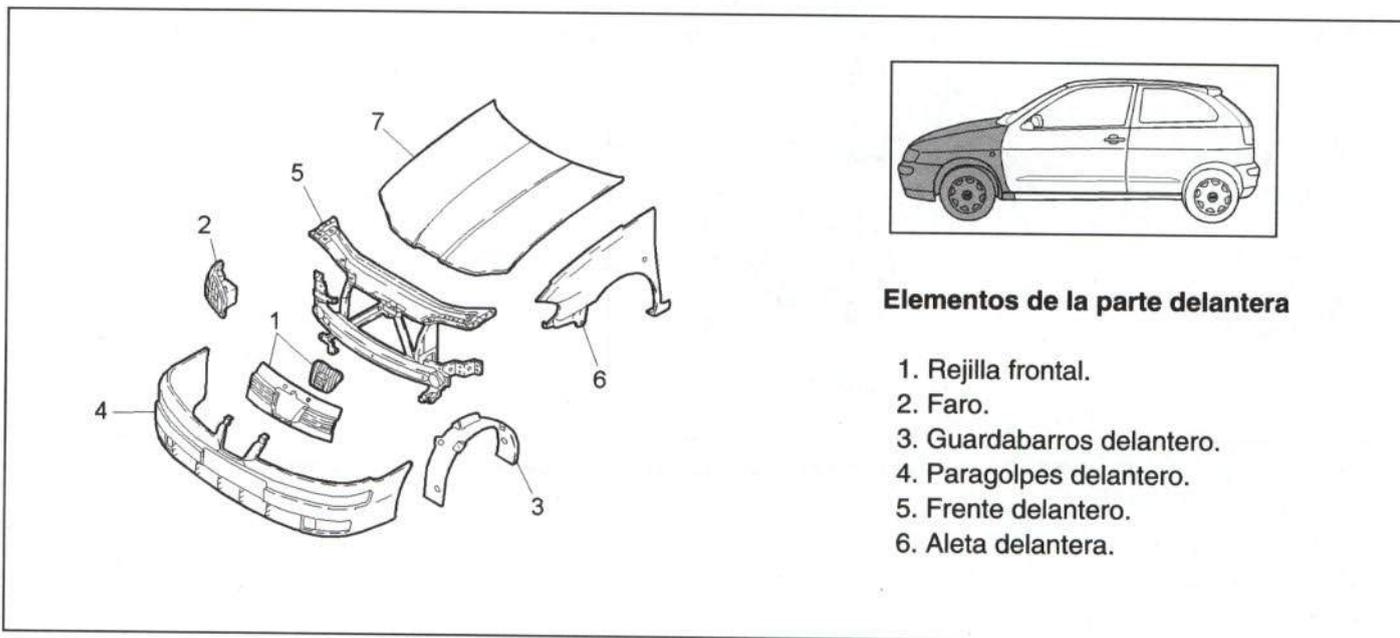
Figura 14.- Elementos de la parte delantera

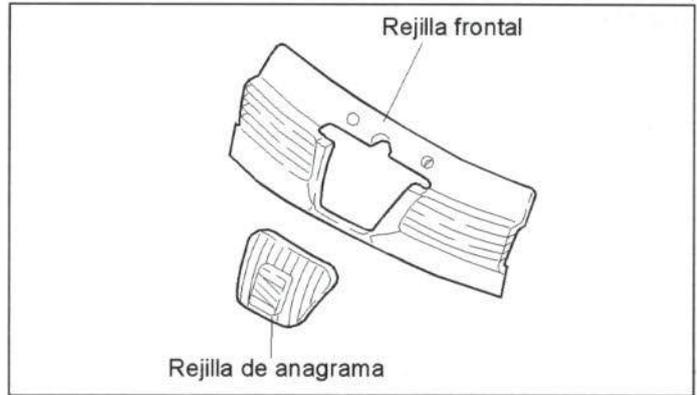
Figura 15.- Comercialización de la rejilla frontal

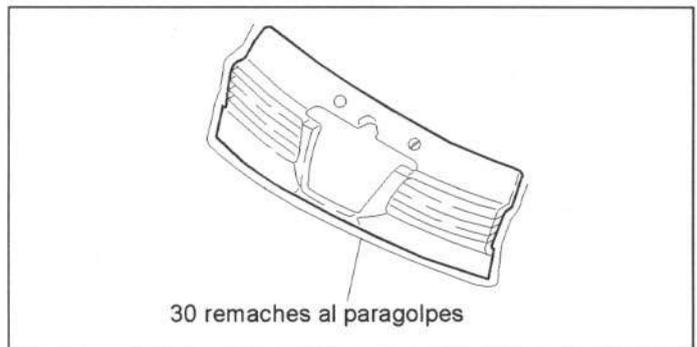
Figura 16.- Unión de la rejilla frontal

- Moldura del paragolpes (fijada por veintiocho grapas).
- Tapas de faros antiniebla (fijadas por ocho grapas y una guía, cada una).
- Paragolpes delantero (figura 20).
- Rejilla soporte del anagrama (fijada por dos grapas y cuatro guías).
- Rejilla frontal.

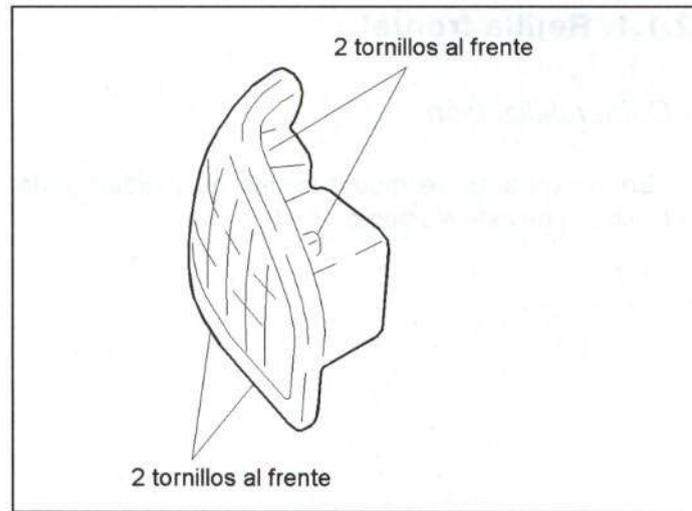
Figura 17.- Unión del faro

- Moldura del paragolpes (fijada por veintiocho grapas).
- Tapas de faros antiniebla (fijadas por ocho grapas y una guía cada una).
- Paragolpes delantero (figura 20)
- Faro.

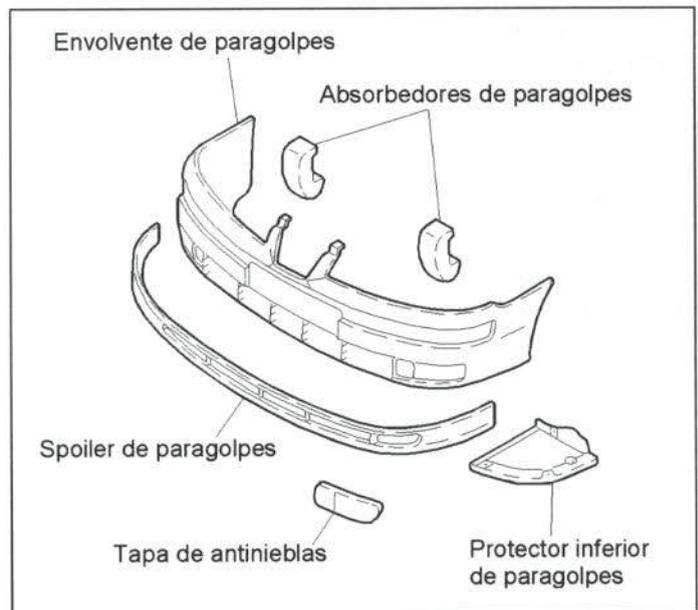
Figura 19.- Comercialización del paragolpes delantero

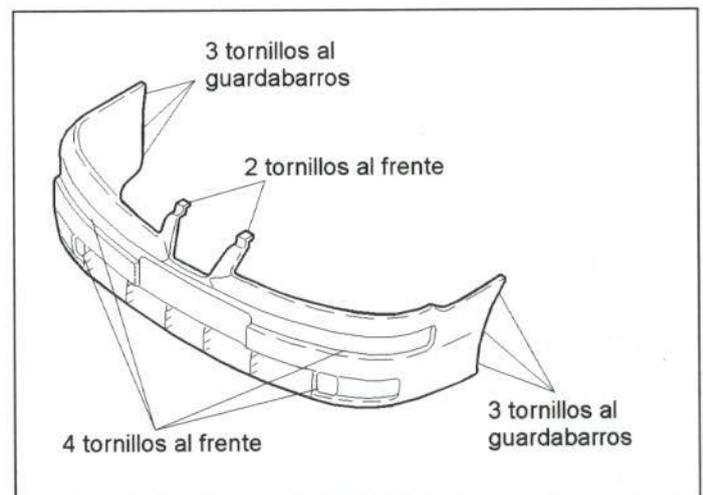
Figura 20.- Unión del paragolpes delantero

- Moldura del paragolpes (fijada por veintiocho grapas).
- Tapas de faros antiniebla (fijadas por ocho grapas y una guía cada una).
- Paragolpes delantero.

- Rejilla frontal (fijada por treinta remaches de plástico).
- *Spoiler* (fijado por diecinueve grapas).

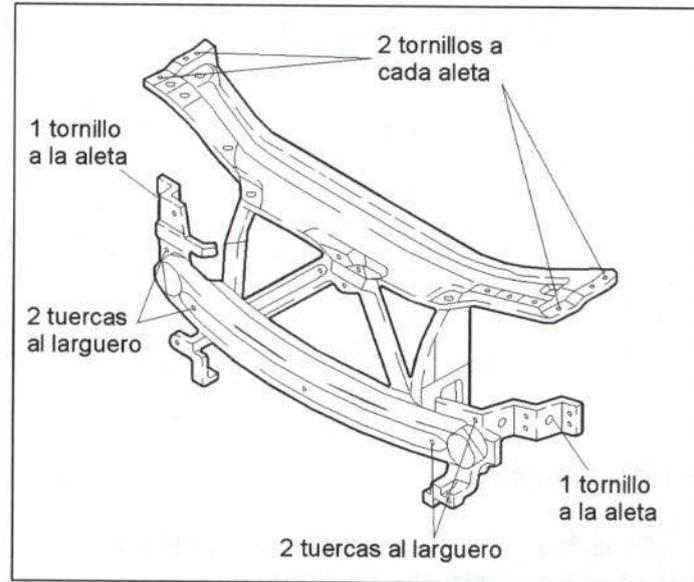
Figura 21.- Unión del frente

- Moldura del paragolpes (fijada con veintiocho grapas).
- Tapas de faros antiniebla (fijadas por ocho grapas y un guía cada una).
- Paragolpes delantero (figura 20).
- Instalación eléctrica (fijada por cuatro conectores).
- Faros (figura 17).
- Conjunto radiadores (fijados por ocho tornillos).
- Cerradura y cable (fijada por tres tornillos y cuatro grapas).
- Adhesivo de información del fabricante.
- Grapas y tapones.
- Frente.

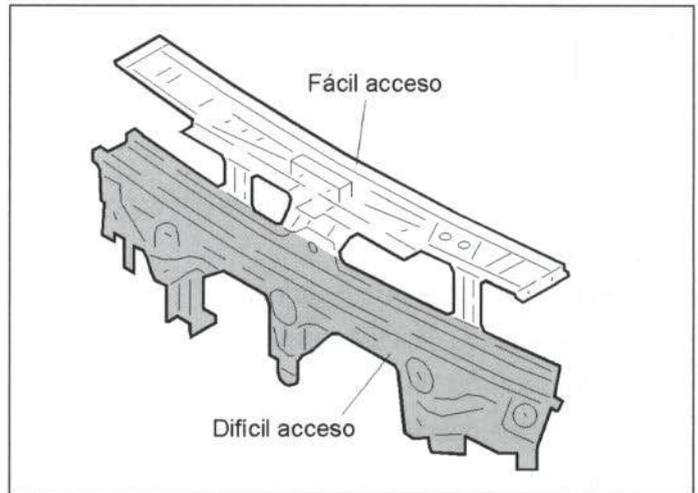
Figura 22.- Accesibilidad del frente

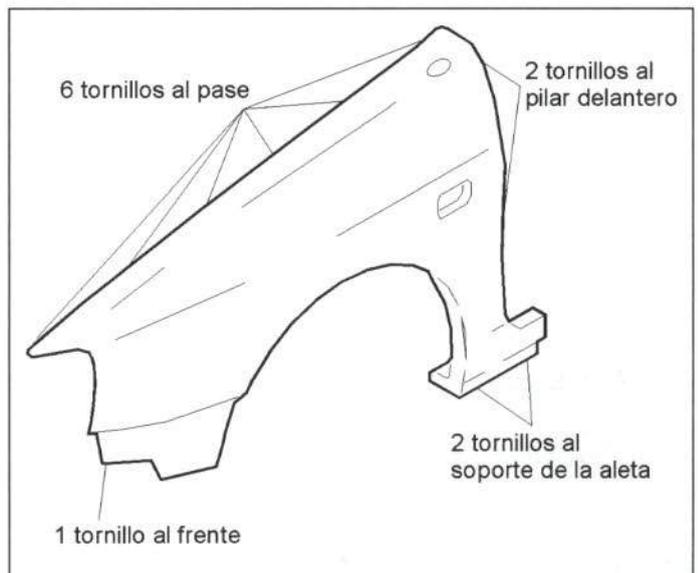
En la figura 23, se muestra la unión de la aleta con el resto de la carrocería.

Figura 23.- Accesibilidad del frente

- Moldura del paragolpes (fijada por veintiocho grapas).
- Tapas de faros antiniebla (fijados por ocho grapas y una guía cada una).
- Paragolpes delantero (figura 20).
- Guardabarros delantero (figura 18).
- Piloto lateral de intermitencia (fijado por una grapa, una guía y un conector).
- Guarnecido posterior de aleta (fijado por cuatro grapas).
- Taco de apoyo del capó (fijado a presión).
- Aleta delantera.

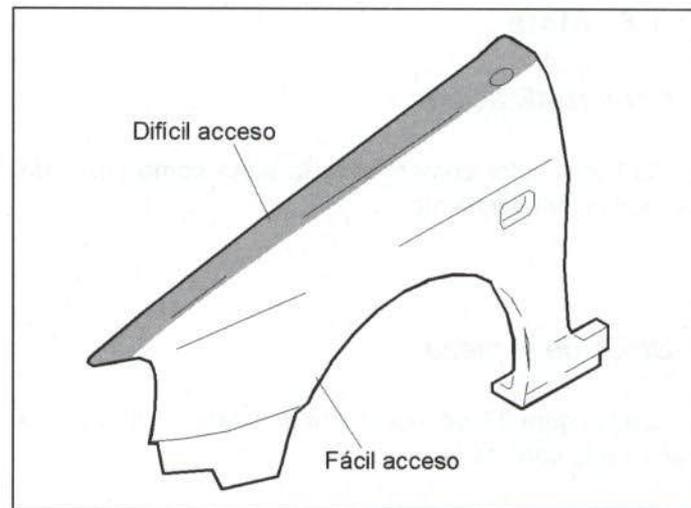
Figura 24.- Accesibilidad de la aleta

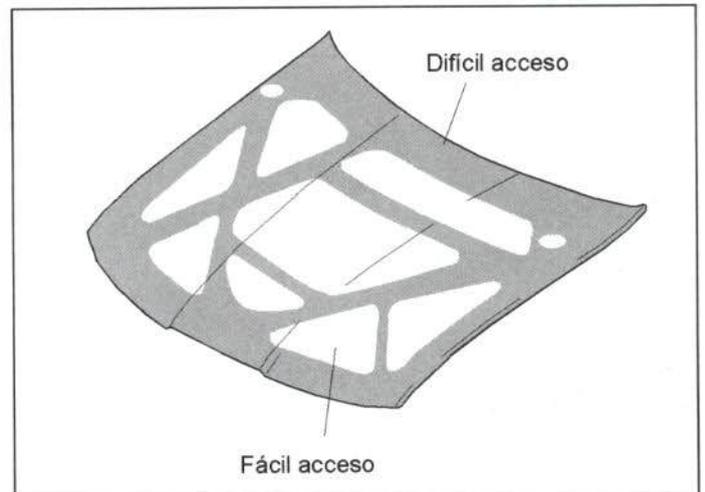
Figura 25.- Accesibilidad del capó

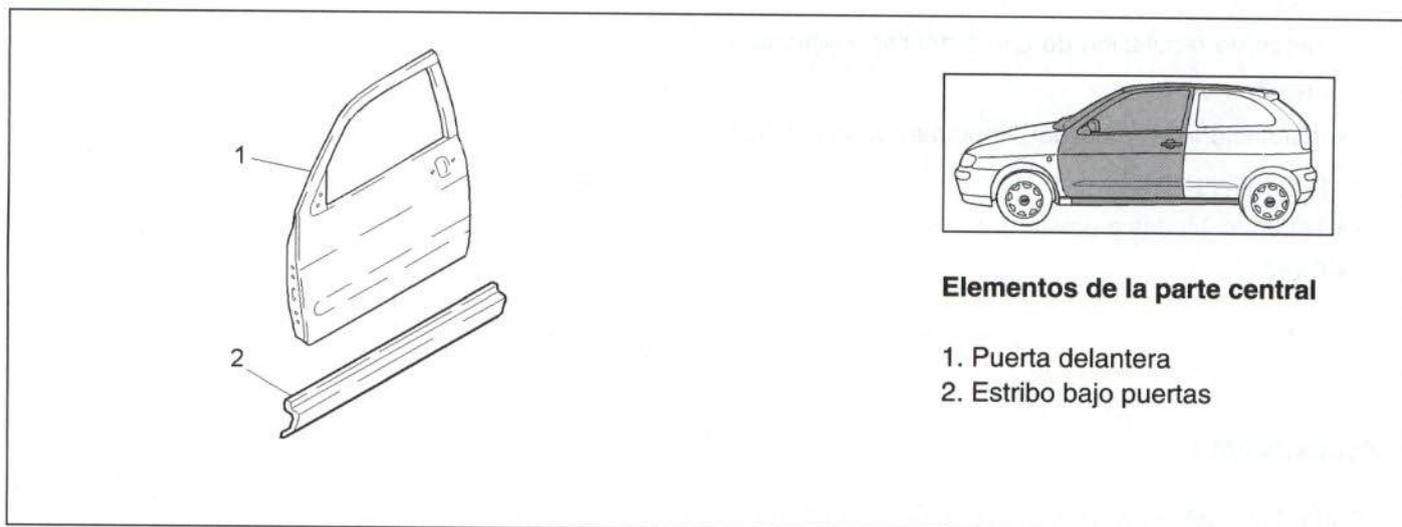
Figura 26.- Elementos de la parte central

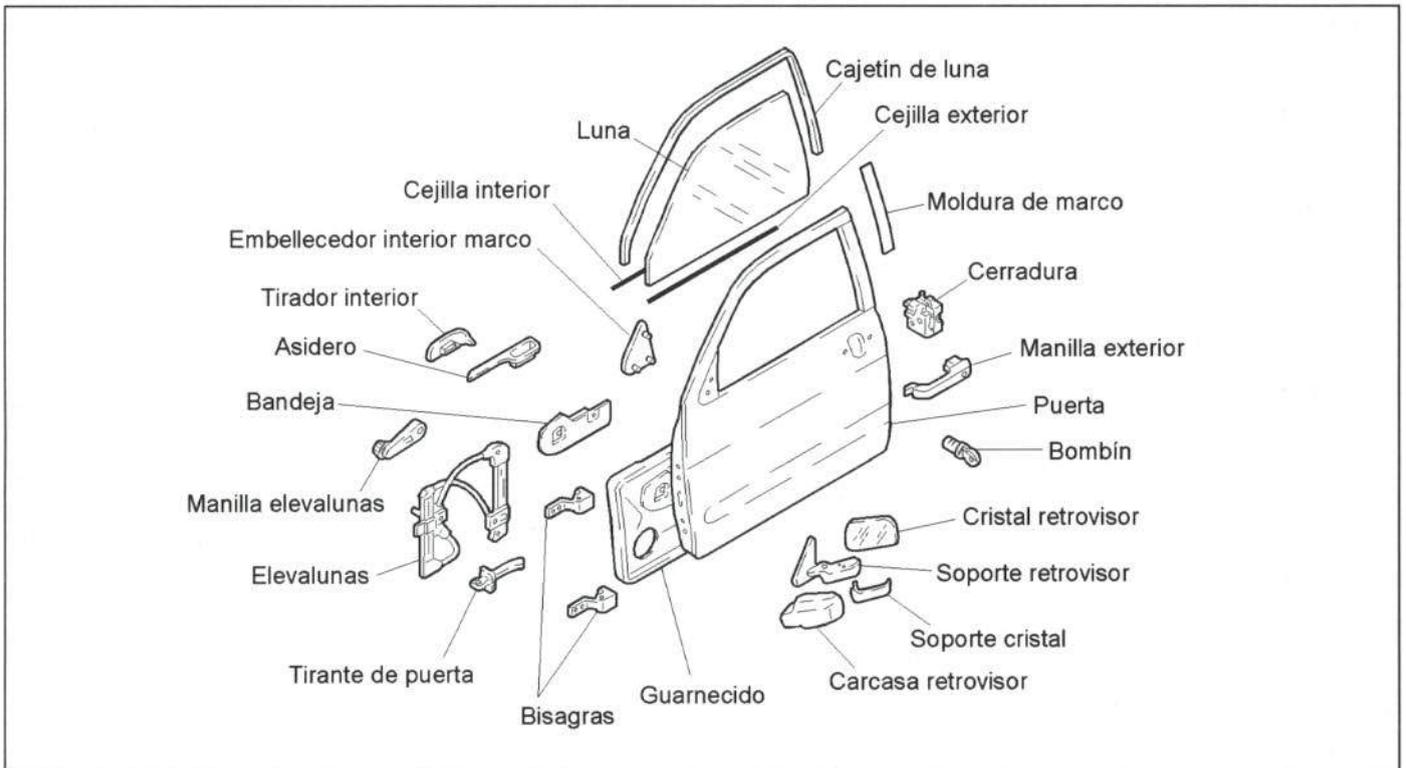
Figura 27.- Comercialización de la puerta

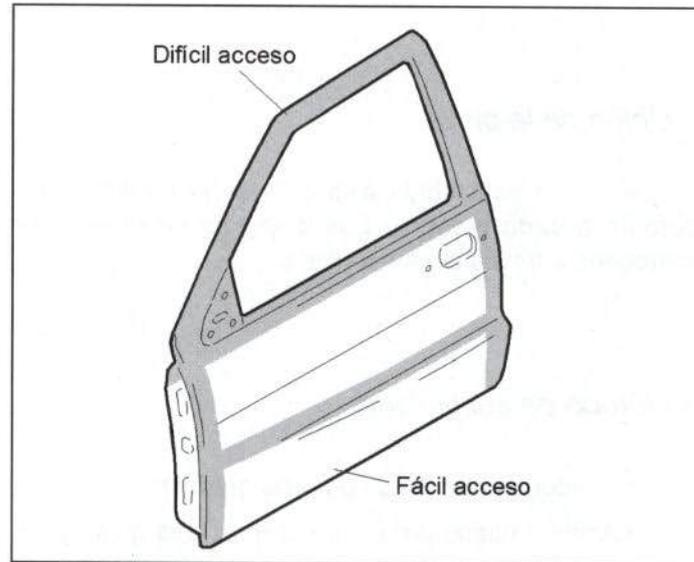
Figura 28.- Accesibilidad de la puerta

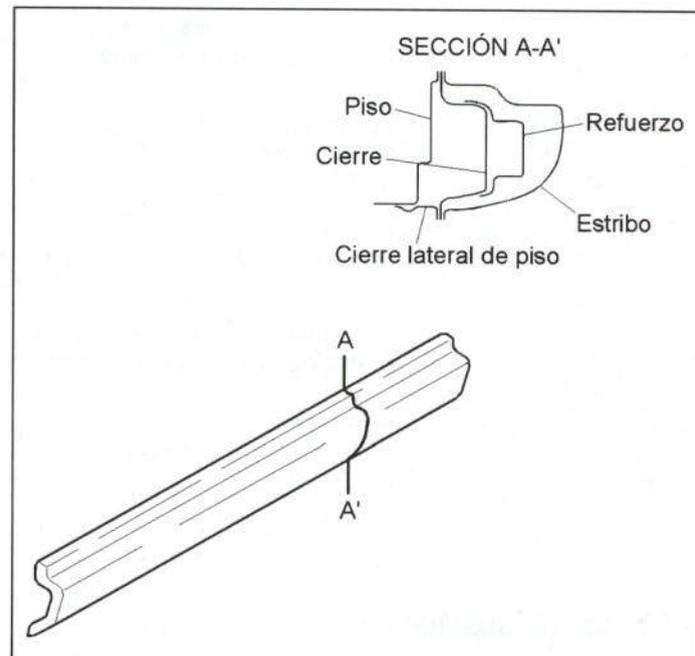
La accesibilidad del estribo bajo puerta es nula, debido a que presenta una configuración cerrada.

Figura 30.- Accesibilidad del estribo bajo puerta

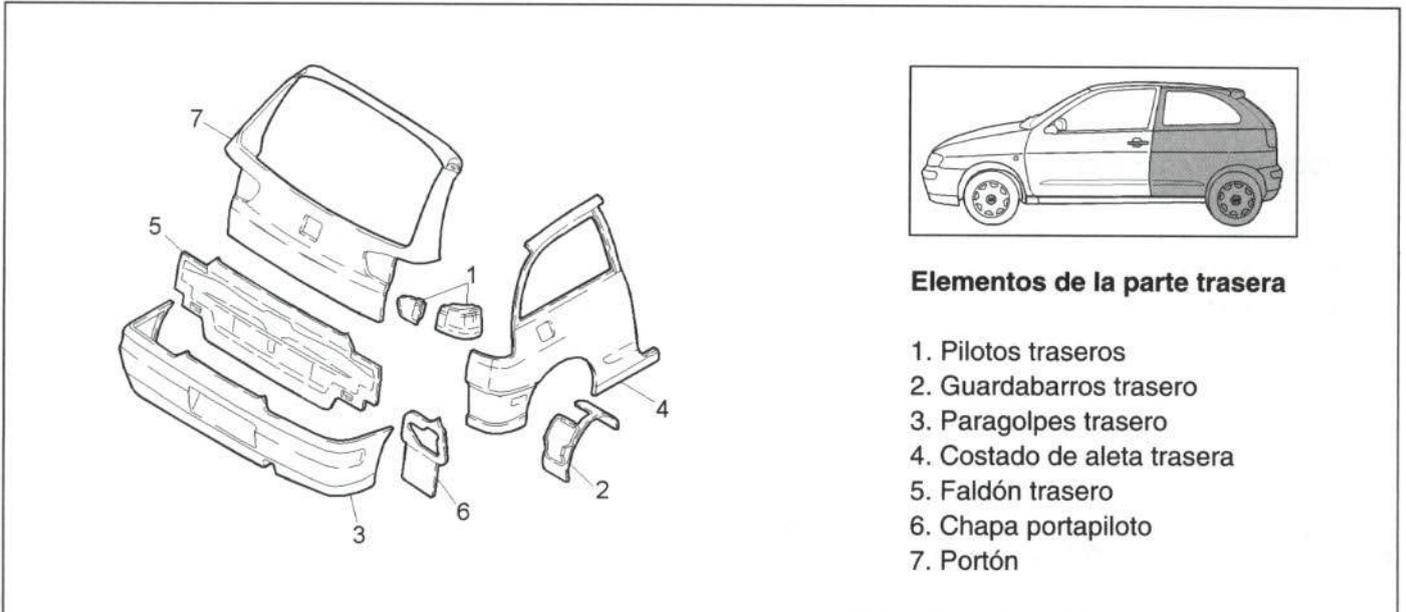
Figura 31.- Elementos de la parte trasera

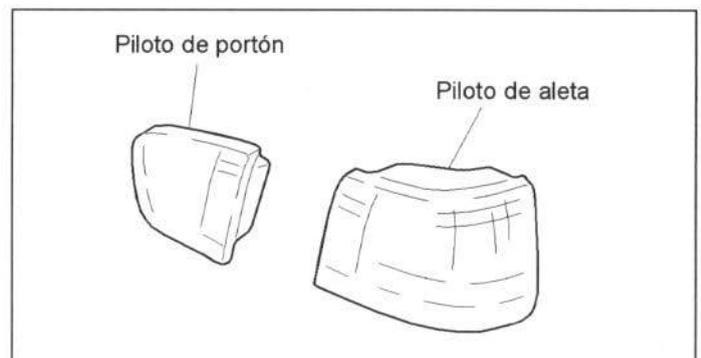
Figura 32.- Comercialización de los pilotos

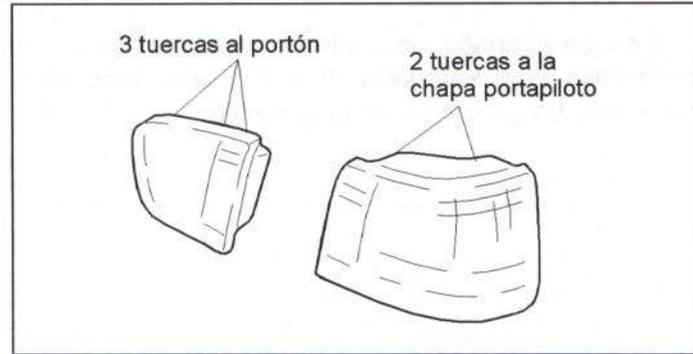
Figura 33.- Unión de los pilotos

Para sustituir los pilotos, únicamente será necesario desmontar la tapa de registro del portón (fijada por tres grapas y dos guías).

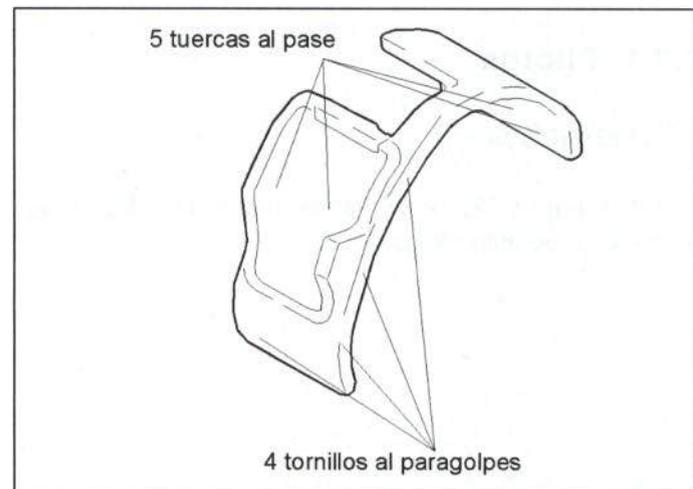
Figura 34.- Unión del guardabarros trasero

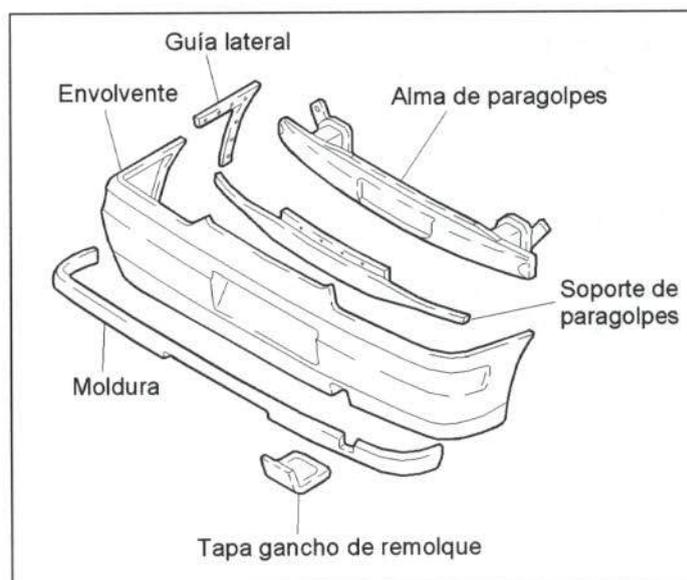
Figura 35.- Comercialización del paragolpes trasero
