Manual Descriptivo y de Reparabilidad 2000

SEAT IBIZA '99

- CARACTERÍSTICAS GENERALES
- ANÁLISIS DE REPARABILIDAD

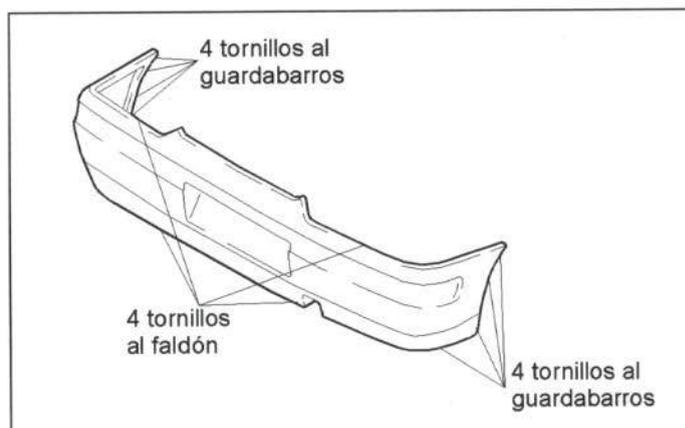
Figura 36.- Unión del paragolpes trasero

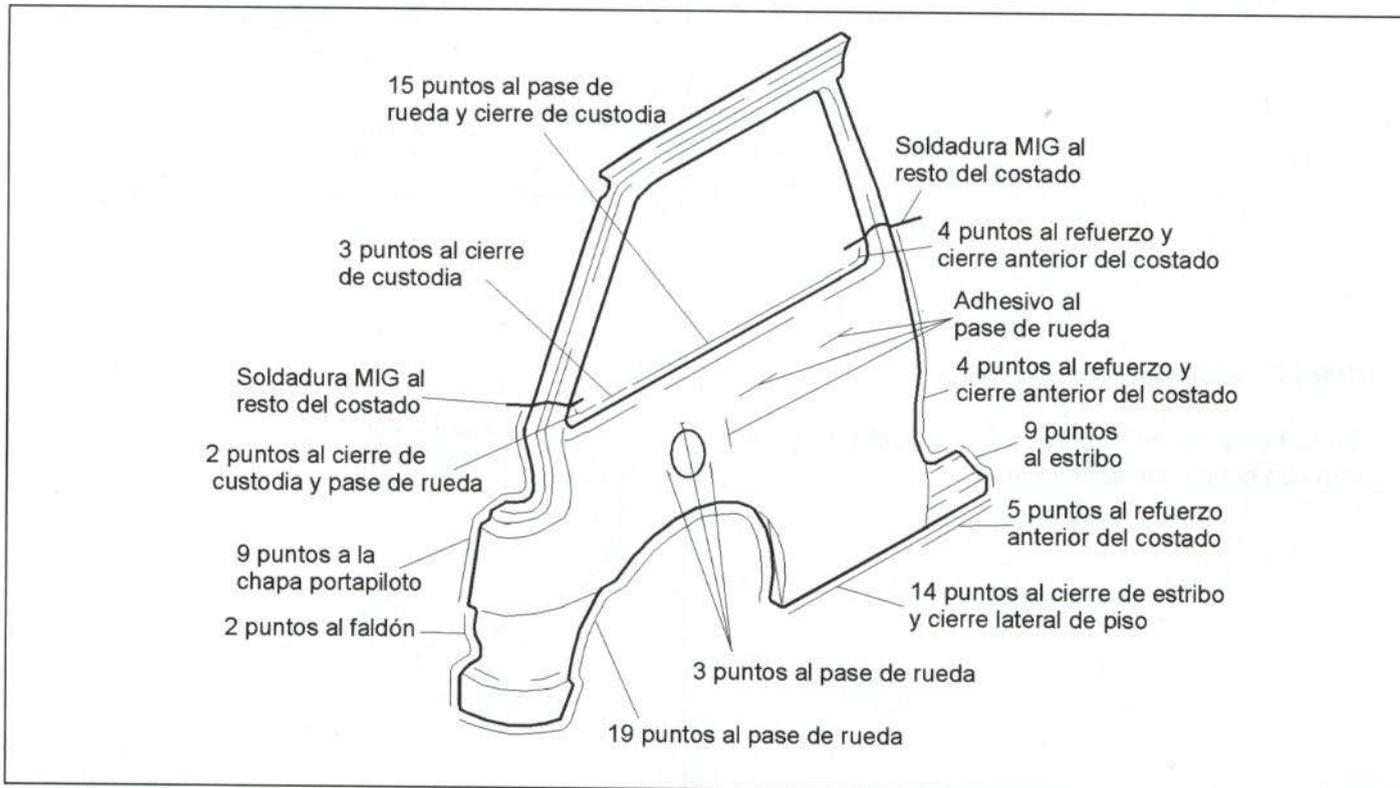
Figura 37.- Unión del costado de aleta trasera

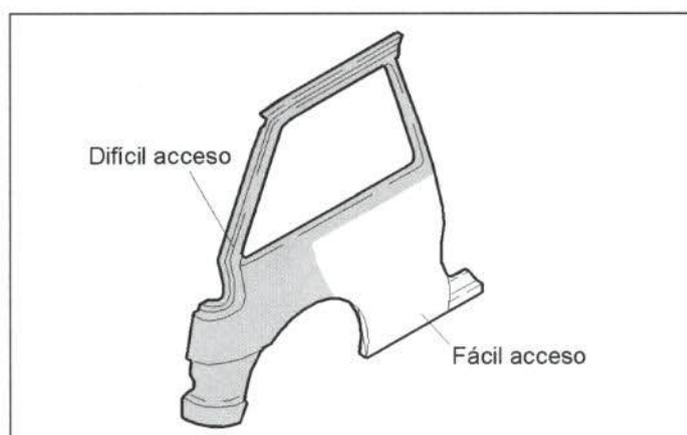
Figura 38.- Accesibilidad del costado de aleta trasera

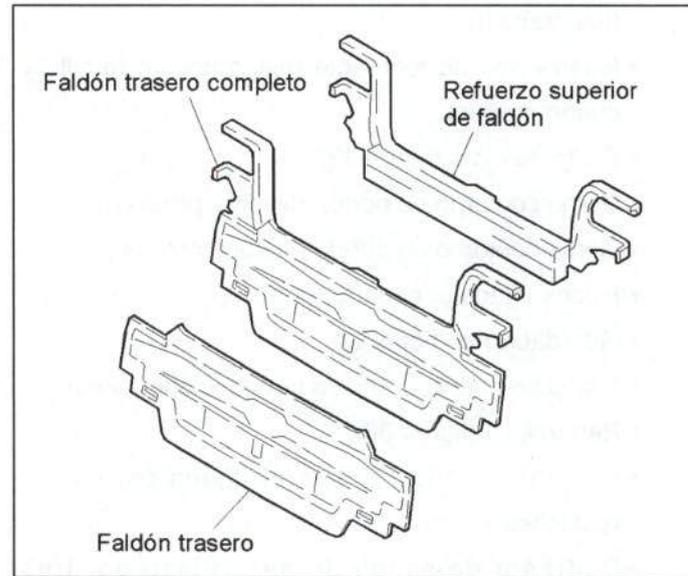
Figura 39.- Comercialización del faldón trasero

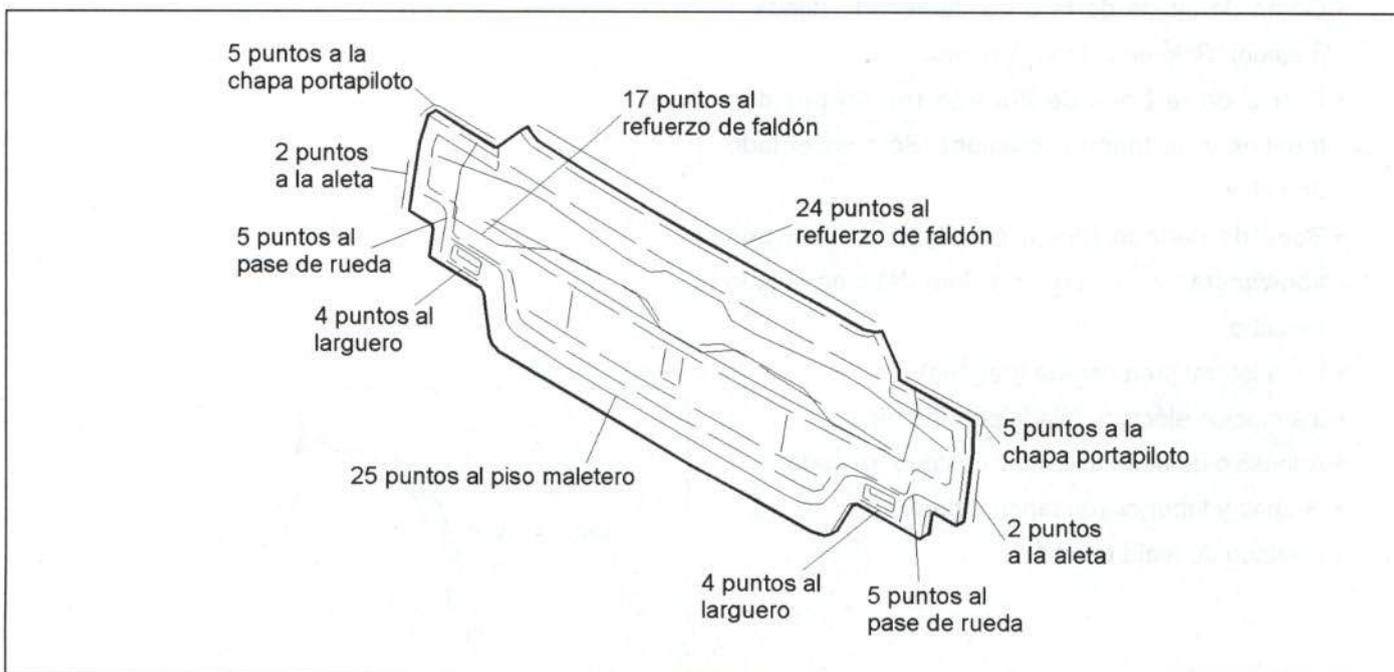
Figura 40.- Unión del faldón trasero

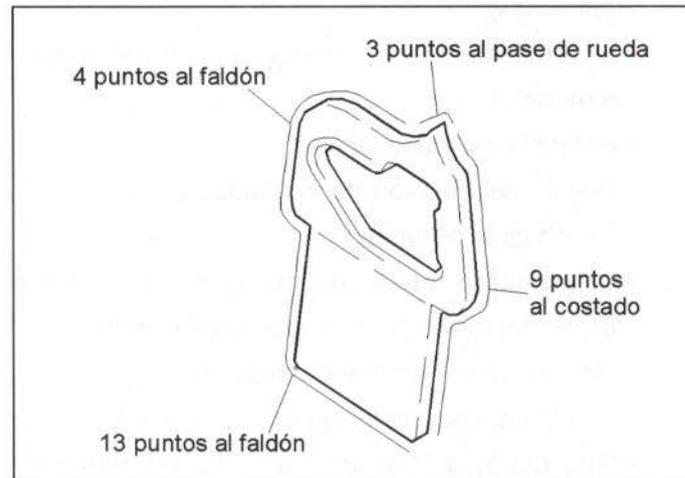
Figura 42. - Unión de la chapa portapiloto

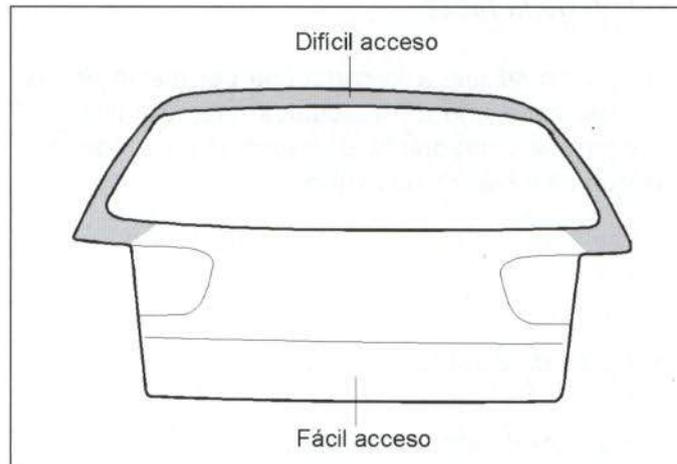
Figura 43.- Accesibilidad del portón

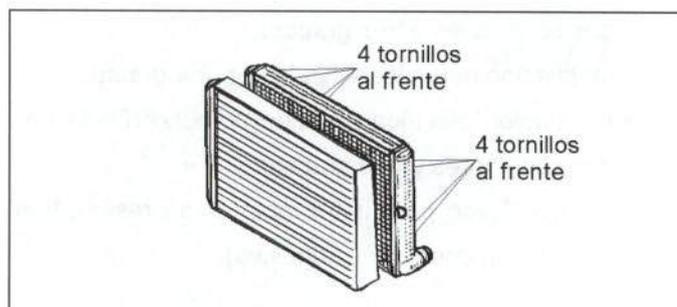
En la figura 44, puede observarse la unión del conjunto radiador-condensador con el frente.

Figura 44.- Unión del conjunto radiador-condensador.

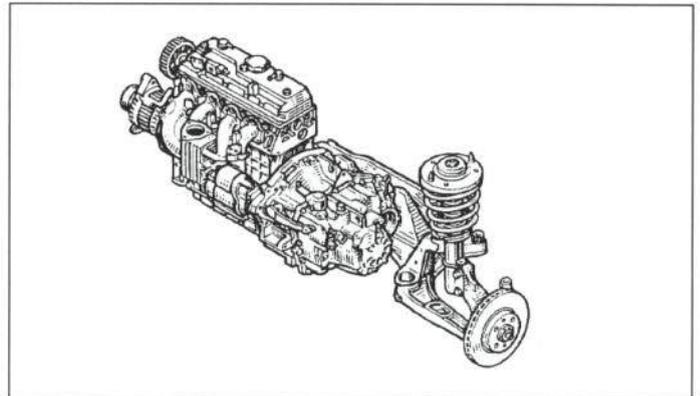
Para retirar los conjuntos mecánicos delanteros, tras desmontar los accesorios que se detallan a continuación, será necesario extraer los cuatro tornillos de fijación de la traviesa inferior a la carrocería, el tornillo que une el *silentblock* del puente a la carrocería y la tuerca de cada soporte del amortiguador a la torreta correspondiente.

Figura 45.- Conjuntos mecánicos delanteros
