Manual Descriptivo y de Reparabilidad 1998

MERCEDES VITO

- CARACTERÍSTICAS GENERALES
- ANÁLISIS DE REPARABILIDAD

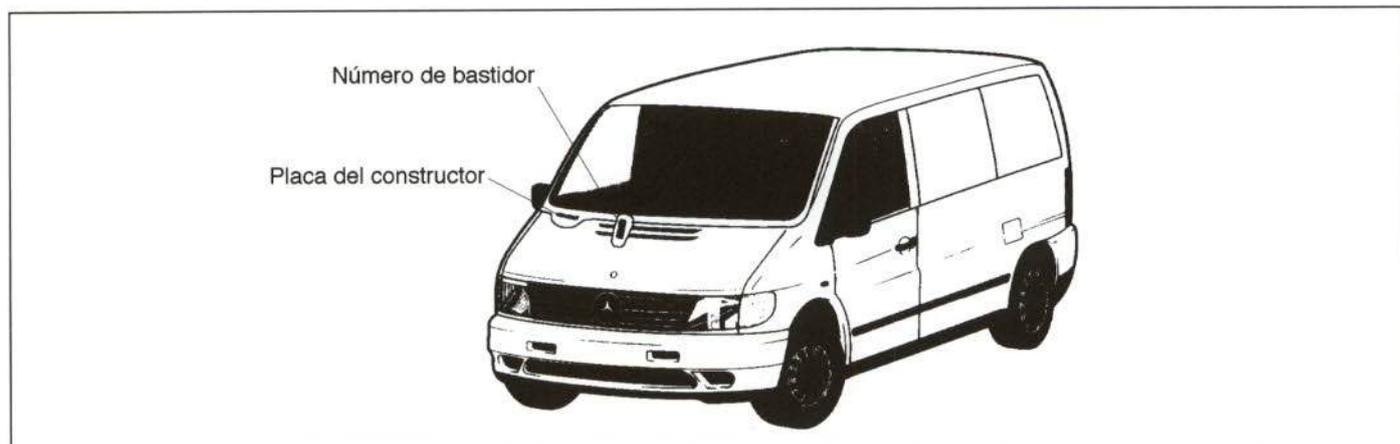
Figura 1.- Situación de las placas de identificación del vehículo

Las principales características que identifican al vehículo se recogen debidamente codificadas en la placa del constructor, pegada en la parte derecha de la chapa salpicadero. La situación de esta placa se refleja en la figura 1.

- **El número de bastidor** está troquelado en el estribo de la puerta delantera derecha.

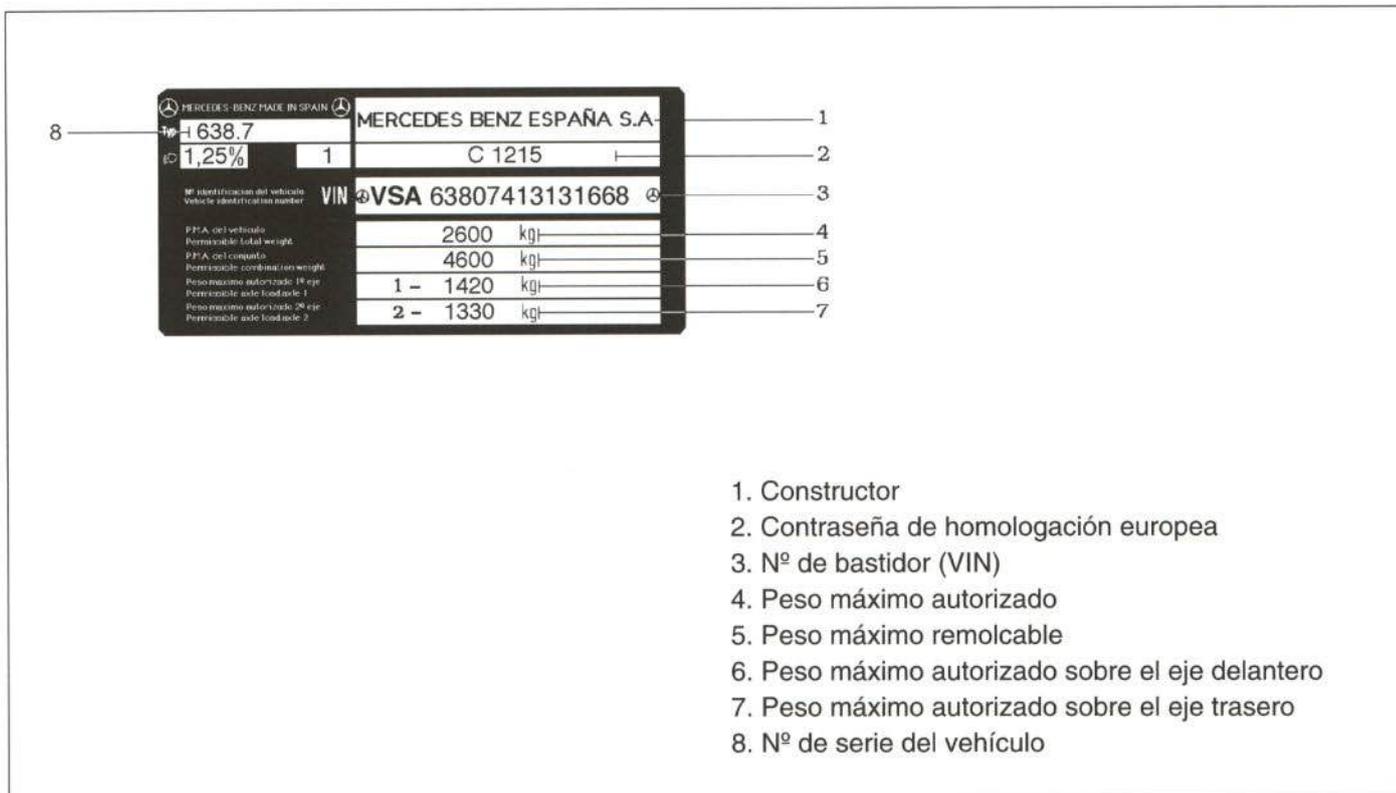
Figura 2.- Placa del constructor

• La placa del constructor va unida a la chapa salpicadero mediante adhesivo.

En la figura 2 se indican los datos recogidos en dicha placa.

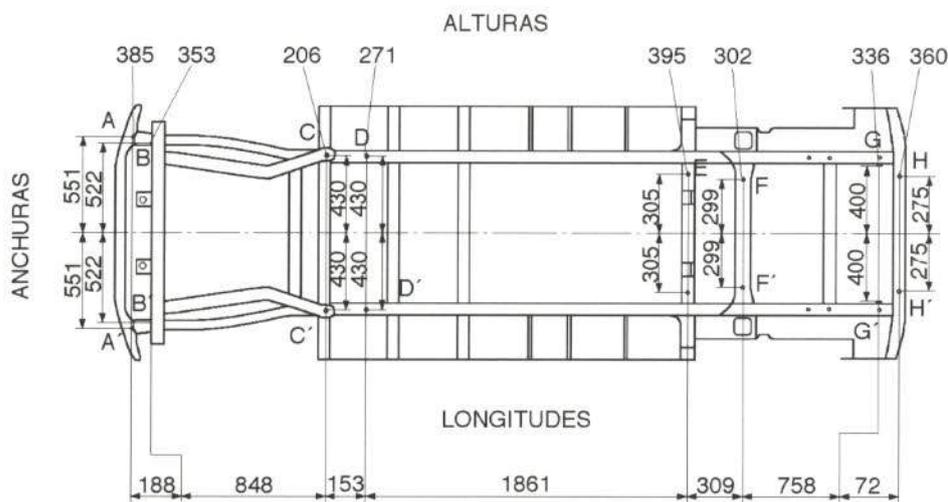
Figura 3.- Cotas de la estructura

problemas de maniobrabilidad, desgaste de ruedas y, en general, disminución de su seguridad activa y pasiva. En la figura 3 se señalan las principales cotas del vehículo en planta y alzado. En las figuras 4 y 5 se ofrecen las medidas exteriores más significativas del vehículo.

DIAGONALES

$$B-C' = B'-C = 1275 \text{ mm}$$

$$C-E' = C'-E = 2144 \text{ mm}$$

$$E-H' = E'-H = 1278 \text{ mm}$$

- A-A' = Tornillo delantero de larguero
- B-B' = Tornillo delantero de fijación de cuna motor
- C-C' = Tornillo trasero de fijación de cuna motor
- D-D' = Taladro de larguero
- E-E' = Tornillo interior de fijación
- F-F' = Taladro del travesaño de piso
- G-G' = Taladro trasero de larguero
- H-H' = Taladro de refuerzo de faldón

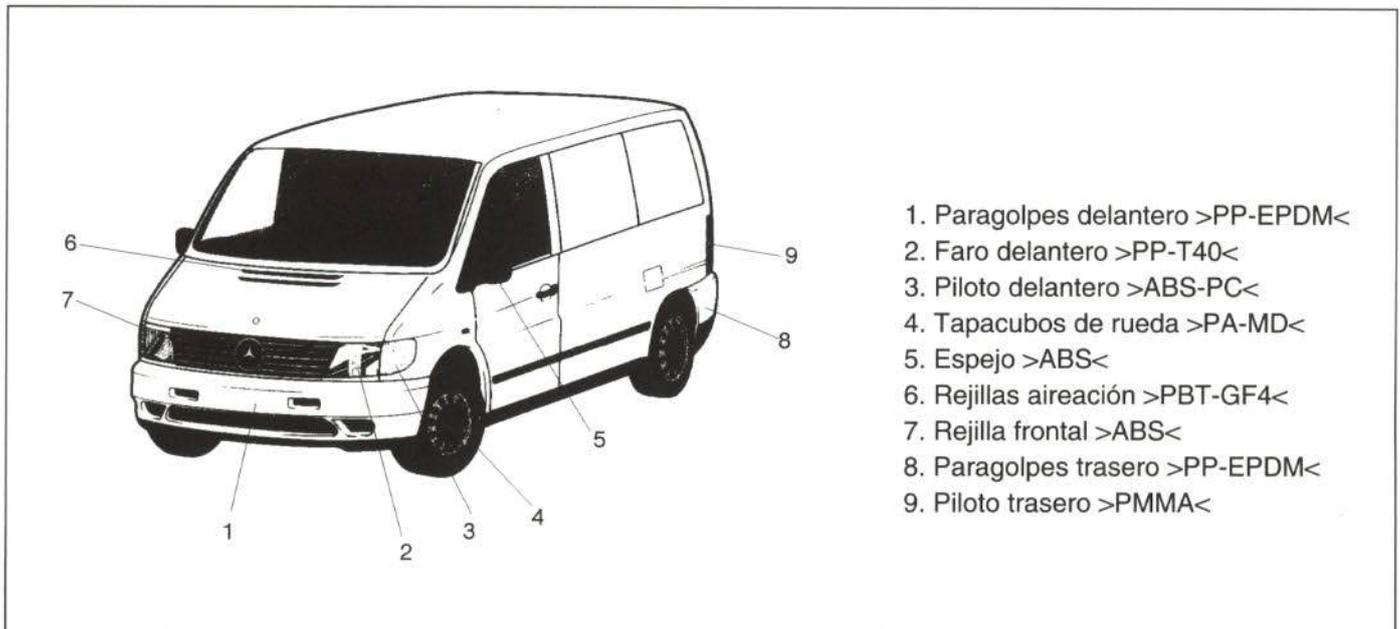
Figura 6.- Elementos exteriores de materiales compuestos

Entre los elementos exteriores de la furgoneta MERCEDES VITO se encuentran los fabricados en distintos tipos de plásticos, que, debido a su situación, son susceptibles de rotura en caso de colisión.

Estos materiales, además de ser más ligeros, evitan la corrosión y presentan elasticidad en pequeños

golpes; asimismo, son reparables mediante procedimientos técnicos apropiados, sin perder sus cualidades anteriores, y proporcionan un buen acabado estético. En la figura 6 se detallan estos elementos y los tipos de plásticos con los que puede efectuarse su reparación.

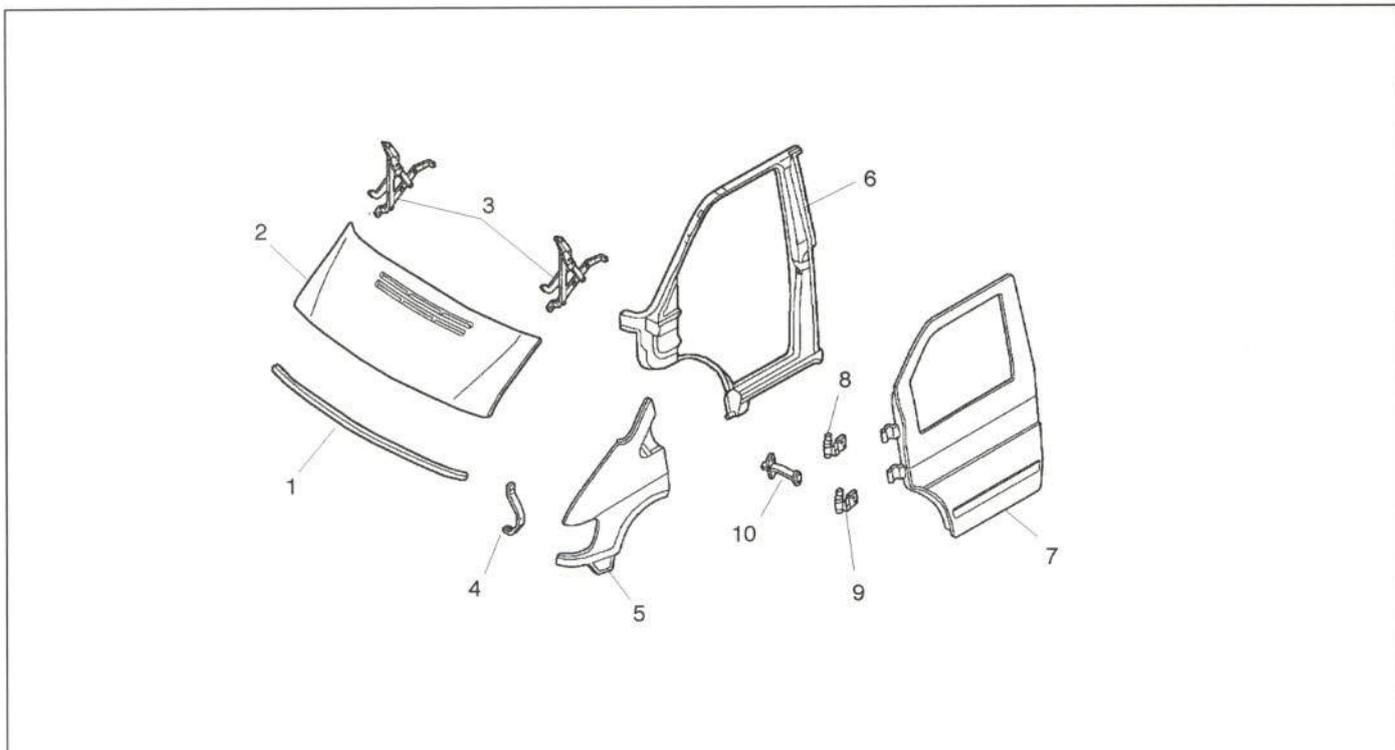
Figura 7.- Despiece exterior delantero y central

Despiece exterior delantero y central:

1. Embellecedor inferior
2. Capó delantero
3. Bisagras de capó
4. Refuerzo de sujeción de aleta
5. Aleta delantera
6. Conjunto pilar delantero-pilar central
7. Puerta delantera
8. Bisagra superior
9. Bisagra inferior
10. Freno de puerta

Para la reparación de la MERCEDES VITO, el fabricante comercializa las piezas mostradas en las figuras 7, 8, 9, 10 y 11, que corresponden a los siguientes despieces:

- Exterior delantero (figura 7).
- Interior delantero (figura 8).
- Exterior trasero (figura 9).
- Interior trasero (figura 10).
- Variantes (figura 11).

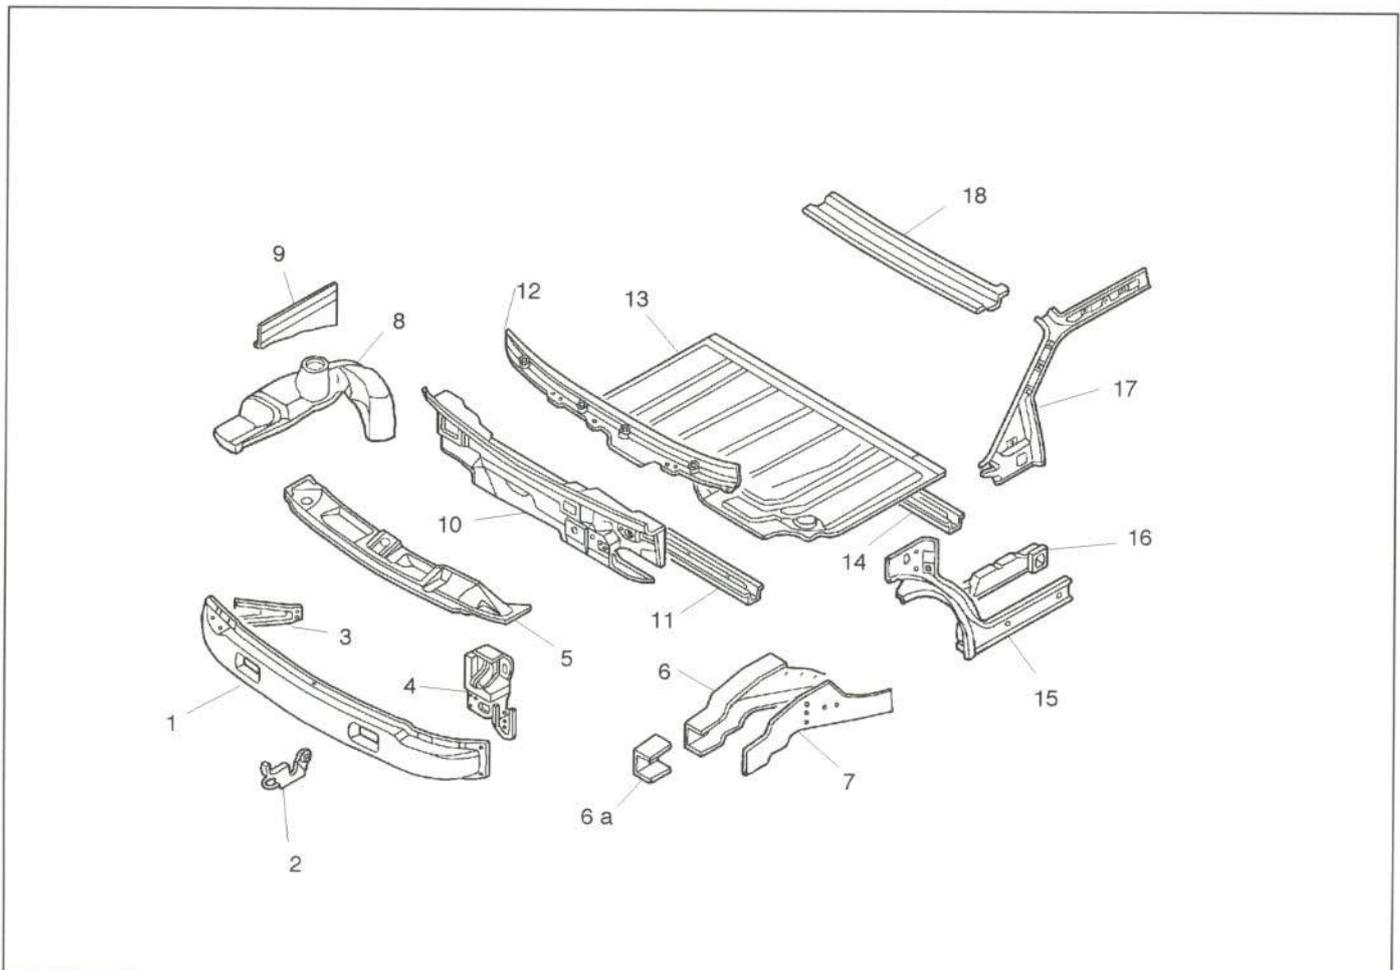
Figura 8.- Despiece interior delantero y central

Despiece interior delantero y central:

| <ol style="list-style-type: none"> 1. Travesía inferior 2. Gancho de remolque 3. Refuerzo de unión de la travesía inferior 4. Chapa portafaros 5. Travesía superior 6. Larguero delantero <ul style="list-style-type: none"> 6.a. Punta de larguero 7. Cierre de larguero 8. Pase de rueda 9. Refuerzo del pase | <ol style="list-style-type: none"> 10. Chapa salpicadero 11. Travesía inferior de la chapa salpicadero 12. Travesía superior de la chapa salpicadero 13. Piso delantero 14. Travesía de unión de pisos 15. Cierre de pie de pilar 16. Refuerzo de unión de piso 17. Cierre de parte superior de pilar 18. Travesía delantera de techo |

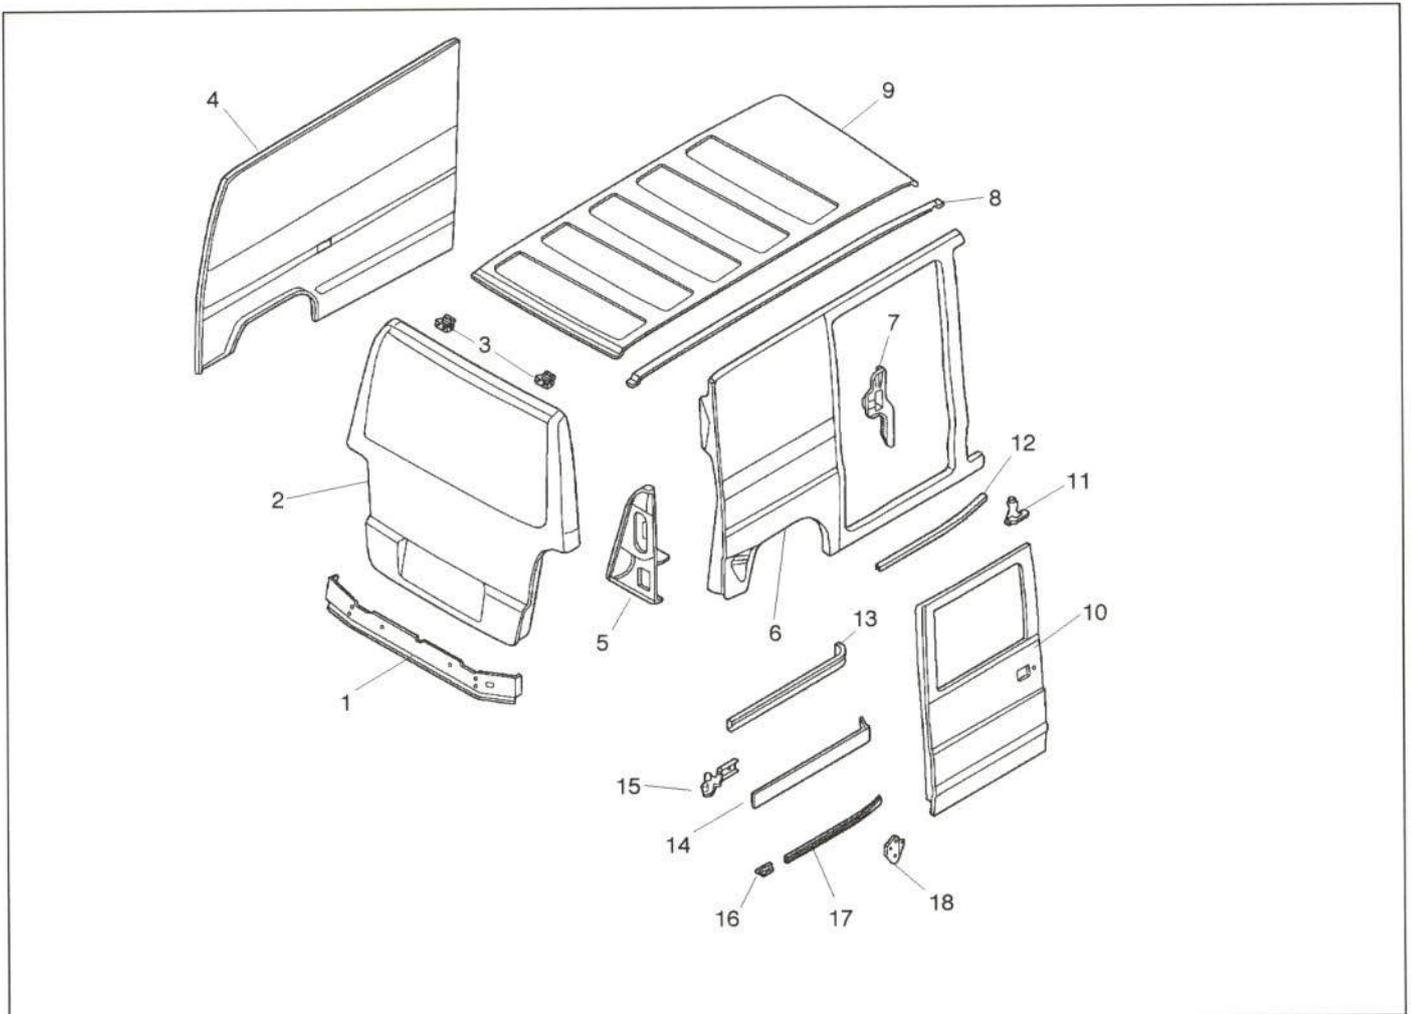
Figura 9.- Despiece exterior trasero

Despiece exterior trasero:

| <ol style="list-style-type: none"> 1. Faldón trasero 2. Portón trasero 3. Bisagra del portón 4. Costado izquierdo 5. Pilar trasero 6. Costado derecho 7. Refuerzo de unión 8. Prolongación lateral de techo 9. Techo | <ol style="list-style-type: none"> 10. Puerta lateral corredera 11. Mecanismo de cierre superior 12. Guía superior de puerta 13. Guía central de puerta 14. Embellecedor de guía 15. Mecanismo de cierre lateral 16. Tope de guía inferior 17. Guía inferior de puerta 18. Mecanismo de cierre inferior |

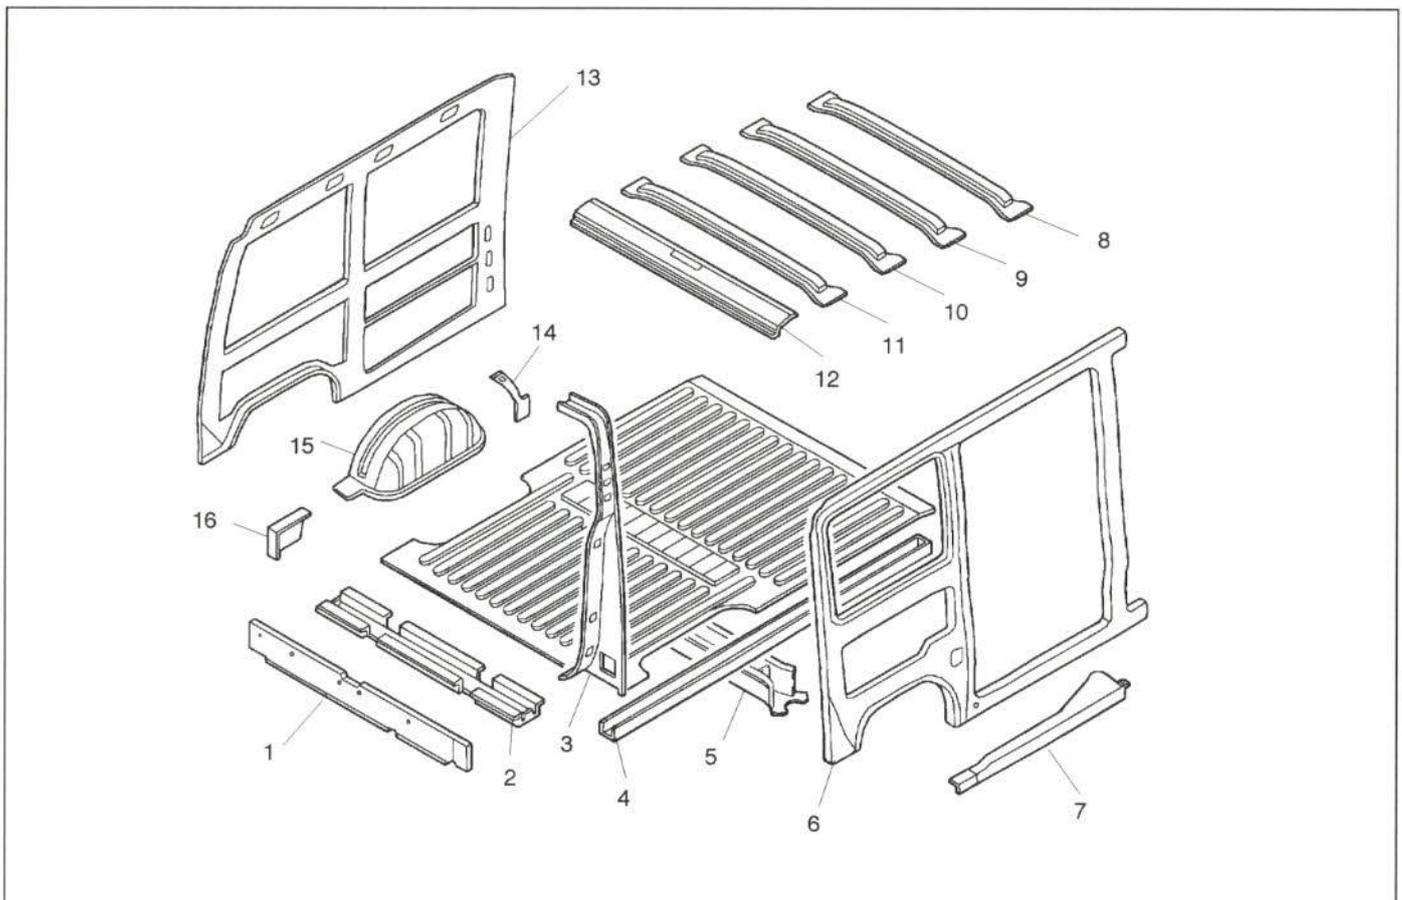
Figura 10.- Despiece interior trasero

Despiece interior trasero:

| <ol style="list-style-type: none"> 1. Refuerzo de faldón 2. Traviesa trasera de piso 3. Cierre de pilar trasero 4. Larguero 5. Traviesa central de piso 6. Cierre interior de costado derecho 7. Guía de puerta corredera 8. Primera cercha de techo 9. Segunda cercha de techo | <ol style="list-style-type: none"> 10. Tercera cercha de techo 11. Cuarta cercha de techo 12. Traviesa trasera de techo 13. Cierre interior de costado izquierdo 14. Refuerzo de costado izquierdo 15. Pase de rueda 16. Prolongación lateral |

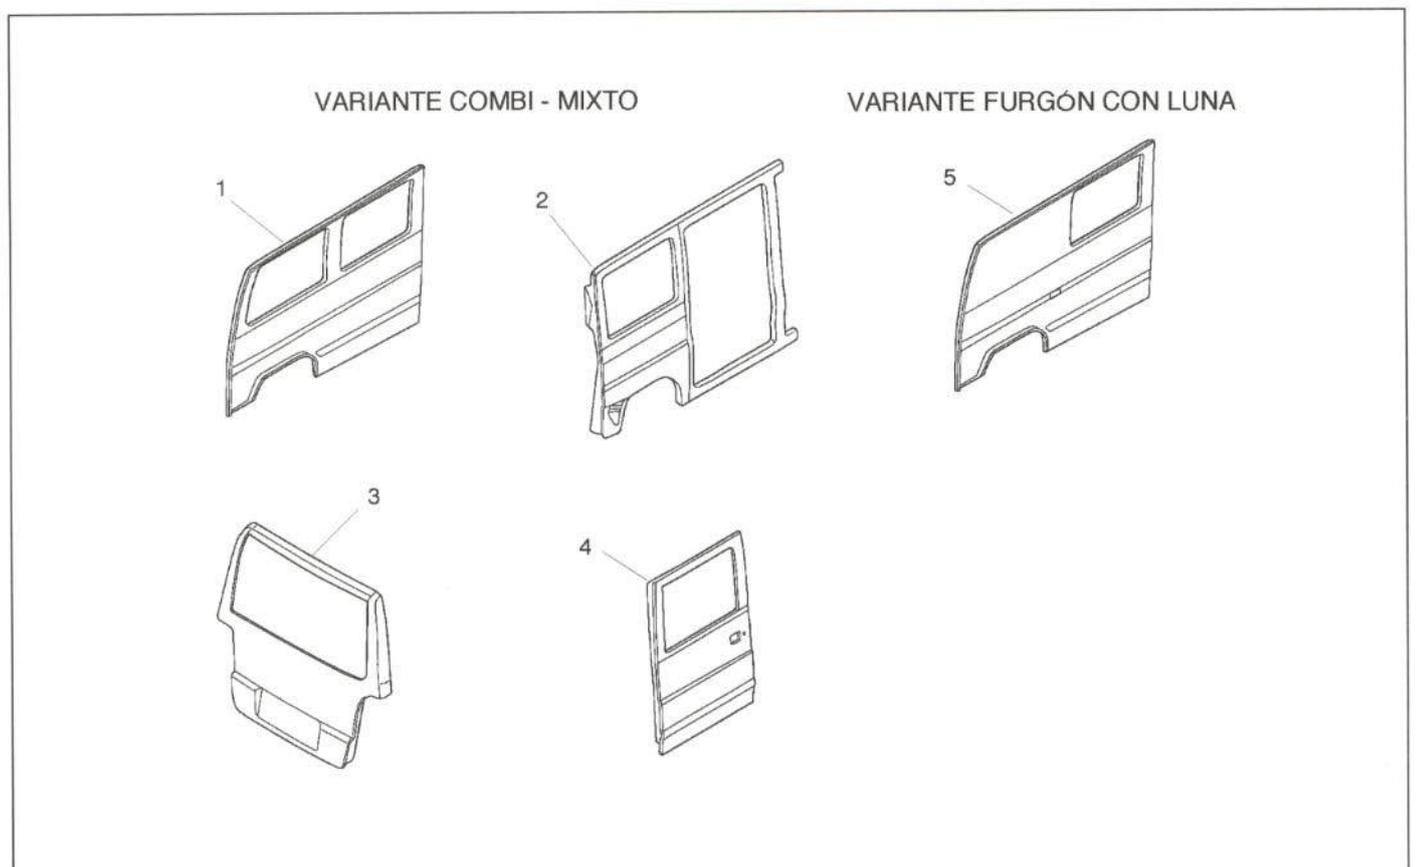
Figura 11.- Despiece de las variantes

Despiece de las variantes:

Variante Combi:

1. Costado izquierdo
2. Costado derecho
3. Portón trasero.
4. Puerta lateral

Variante furgón con luna:

5. Costado izquierdo

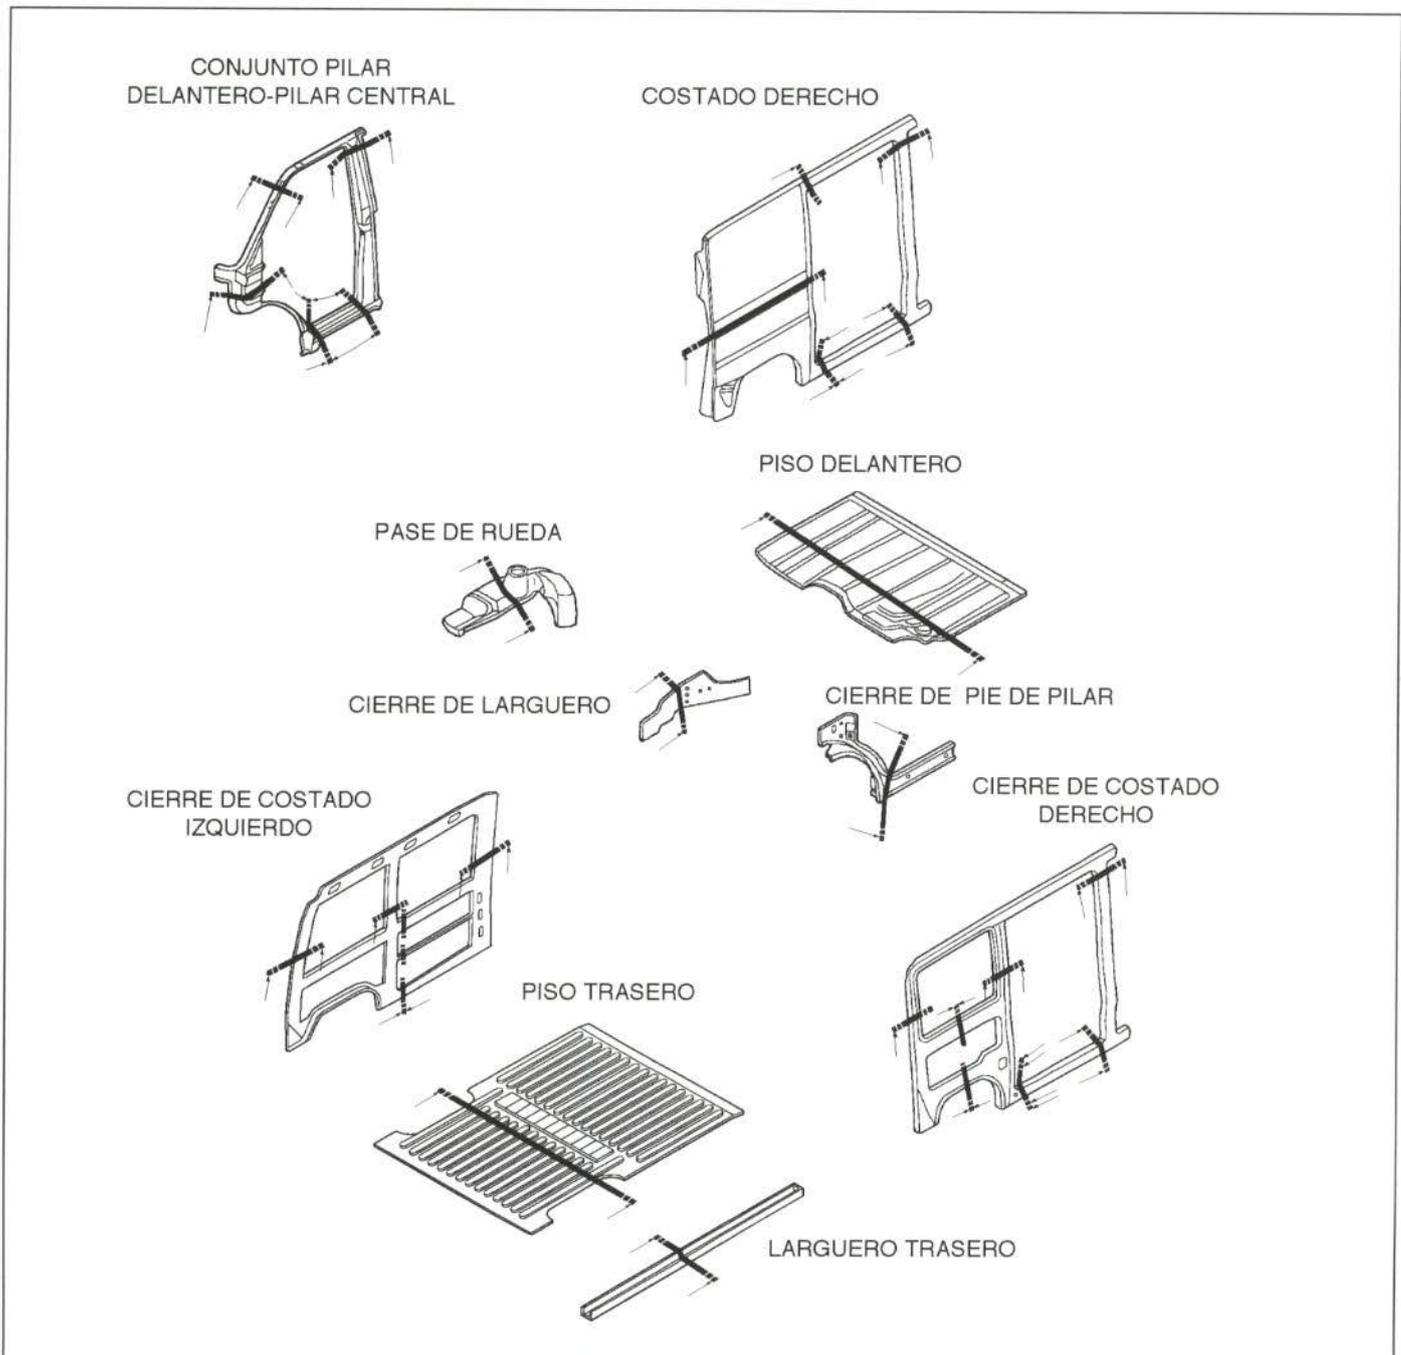
Figura 12.- Sustituciones parciales recomendadas por el fabricante

Para la reparación de la MERCEDES CLASE VITO, el fabricante contempla la sustitución parcial de diversas piezas de la carrocería. De esta forma, se consigue un ahorro en el tiempo de la reparación y, por lo tanto, un menor coste. Asimismo, se evitan los daños en las zonas de la carrocería que no hubiesen resultado afectadas, tal y como ocurre en una sustitución completa.

En la figura 12 se detallan las secciones de ahorro que recomienda el fabricante y la zona aproximada por la que han de realizarse dichas secciones.

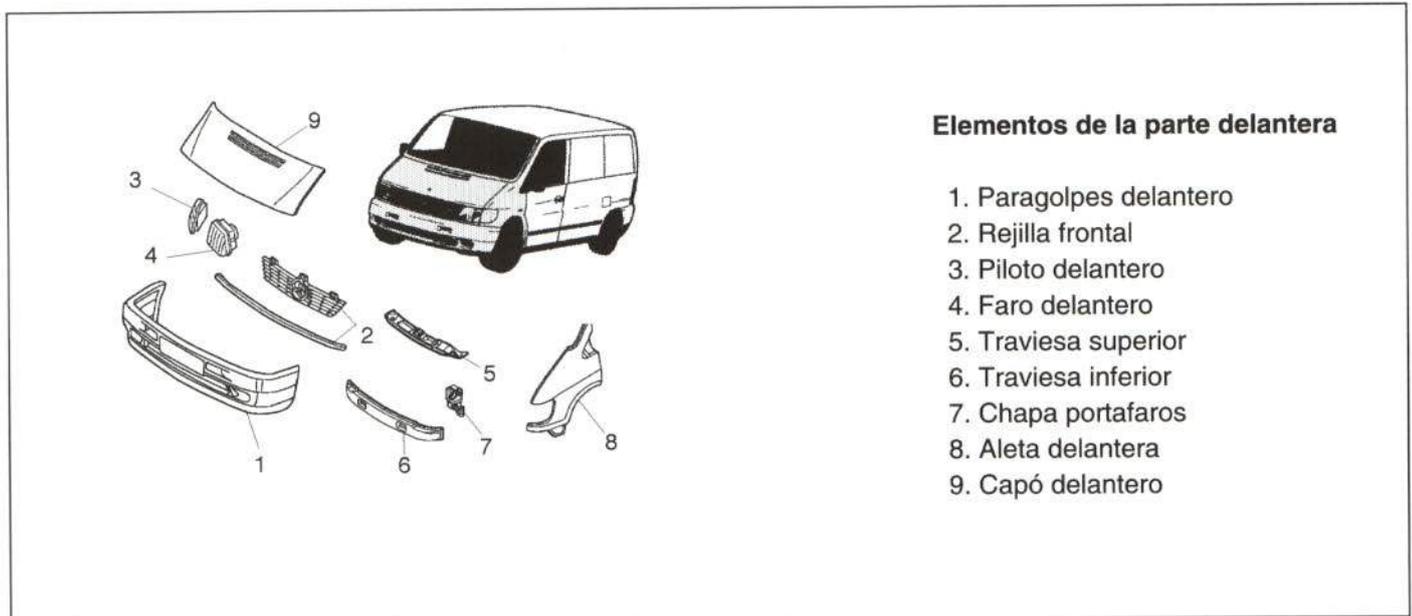
Figura 12.- Elementos de la parte delantera

En este apartado se analizan los elementos de la parte delantera de la MERCEDES VITO que resultan afectados con frecuencia en un impacto delantero.

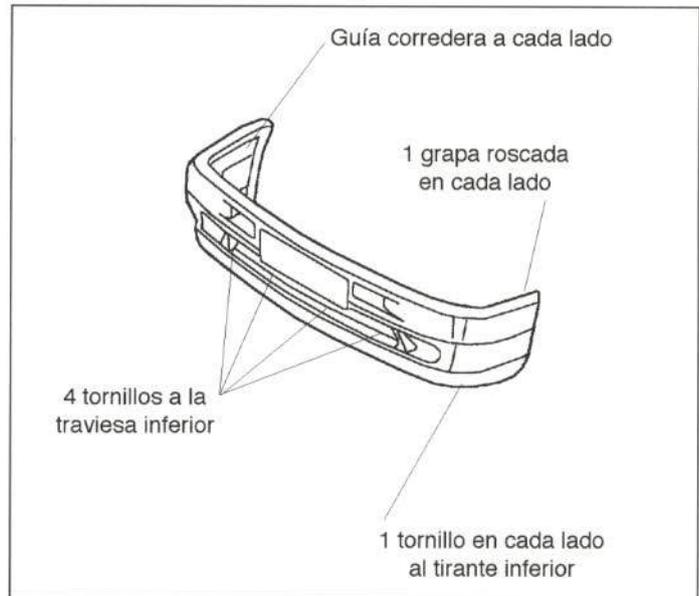
Figura 14.- Unión del paragolpes delantero

En la figura 14 se muestra la fijación de este elemento.

- Soltar el guardabarros.
- Paragolpes delantero.

Atornillado: - 1 grapa roscada a cada lado. - 4 tornillos a la traviesa inferior. - 1 tornillo en cada lado al tirante inferior. - Guía corredera a cada lado.			<ul style="list-style-type: none"> • Soltar el guardabarros. • Paragolpes delantero.
REJILLA FRONTAL

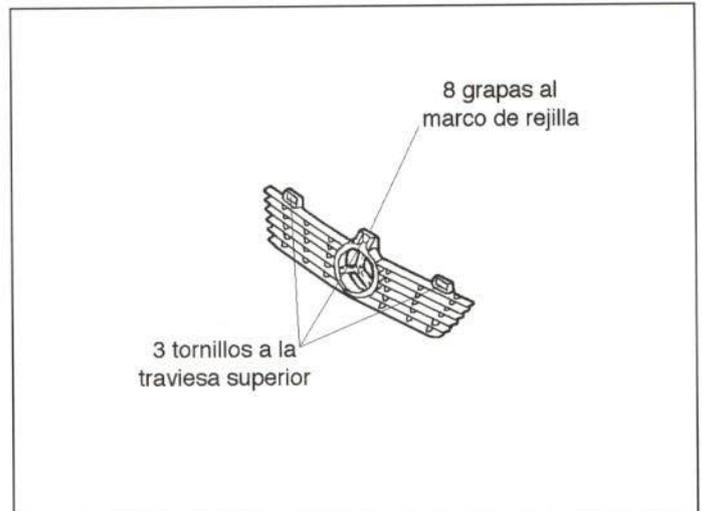
Figura 15.- Fijación de la rejilla frontal

La rejilla va fijada mediante grapas y tornillos, tal como se muestra en la figura 15.

- Rejilla frontal.
- Embellecedor inferior de la rejilla.

Atornillada: - 3 tornillos a la traviesa superior. - 8 grapas al marco de rejilla.			<ul style="list-style-type: none"> • Rejilla frontal. • Embellecedor inferior de la rejilla.
TRAVIESA SUPERIOR

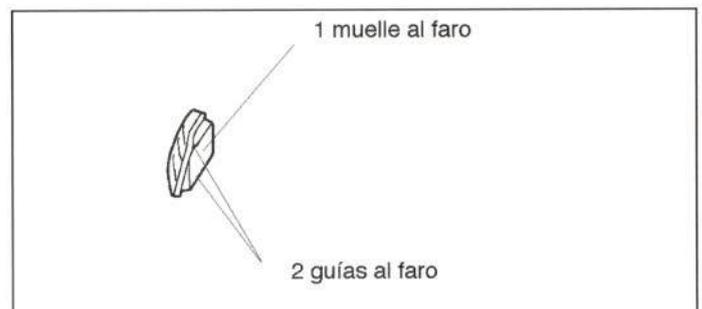
Figura 16.- Unión del piloto delantero

En la figura 16 se muestra su fijación.

No requiere el desmontaje previo de ningún accesorio.

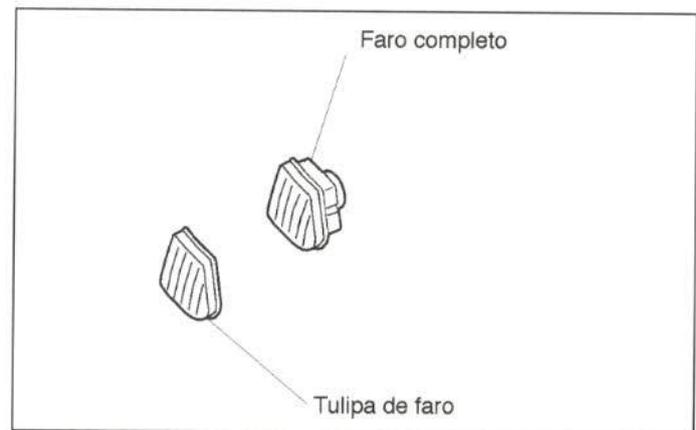
Figura 17.- Comercialización del faro

El fabricante lo comercializa completo, ofreciendo la posibilidad de adquirir su tulipa por separado (figura 17).

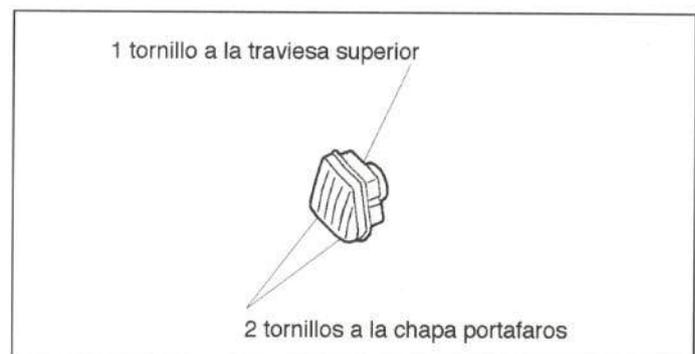
Figura 18.- Fijación del faro

Su fijación se realiza mediante tornillos, cuya distribución se muestra en la figura 18.

- Soltar guardabarros.
- Paragolpes delantero.
- Embellecedor inferior.
- Faro delantero.

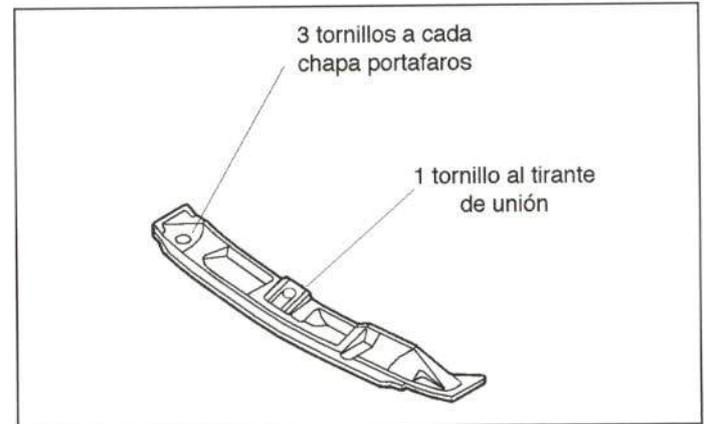
Figura 19.- Unión de la traviesa superior

La traviesa superior va fijada mediante tornillos (figura 19).

- Cerradura (fijada por 2 tornillos).
- Soporte del tubo de admisión intercooler (fijado por 2 tornillos).
- Tacos de regulación de altura.
- Fijación superior de la rejilla frontal.
- Tirante central.
- Traviesa superior.

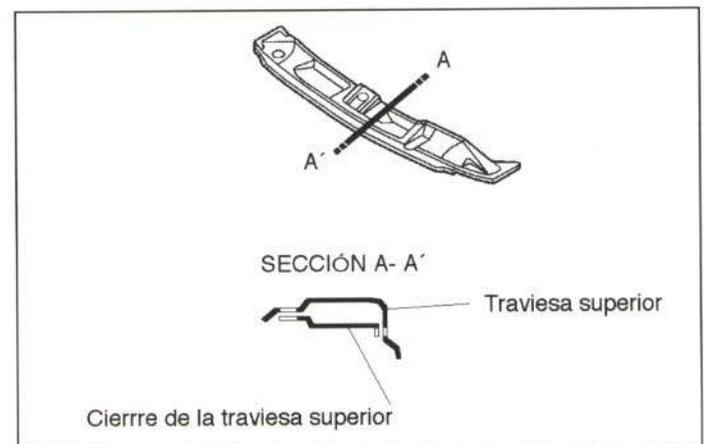
Figura 20.- Accesibilidad de la traviesa superior

Es difícil, debido a su espesor y a la configuración cerrada (figura 20).

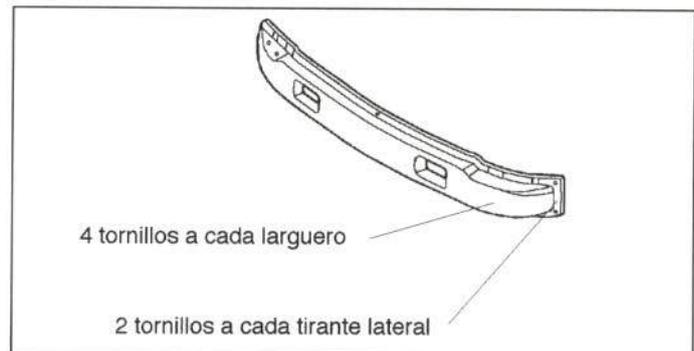
Figura 21.- Unión de la traviesa inferior

Su fijación se realiza mediante tornillos, cuya distribución se muestra en la figura 21.

- Soltar el guardabarros.
- Paragolpes delantero.
- Traviesa inferior.

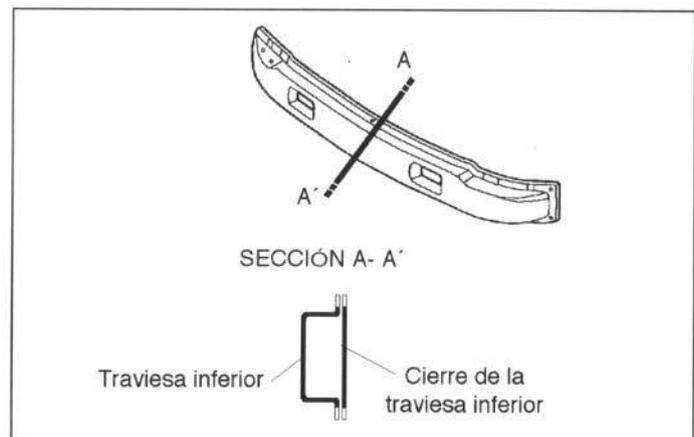
Figura 22.- Accesibilidad a la traviesa inferior

Es difícil, debido a su configuración cerrada y al espesor de la pieza (figura 22).

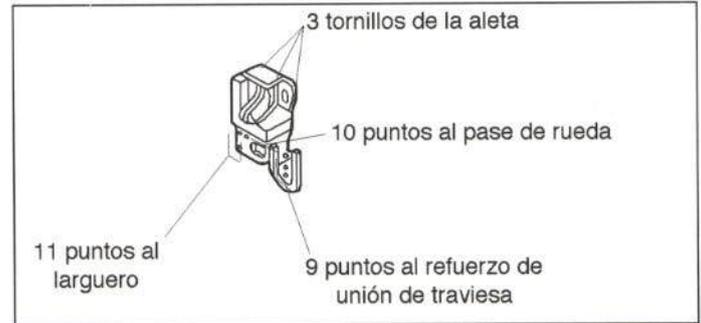
Figura 23.- Unión de la chapa portafaros

En la figura 23 se muestra la distribución de los tornillos y los puntos de soldadura.

- Soltar guardabarros.
- Paragolpes.
- Marco de rejilla.
- Travesa superior.
- Travesa inferior.
- Piloto.
- Faro.
- Aleta delantera.
- Radiador.
- Chapa portafaros.

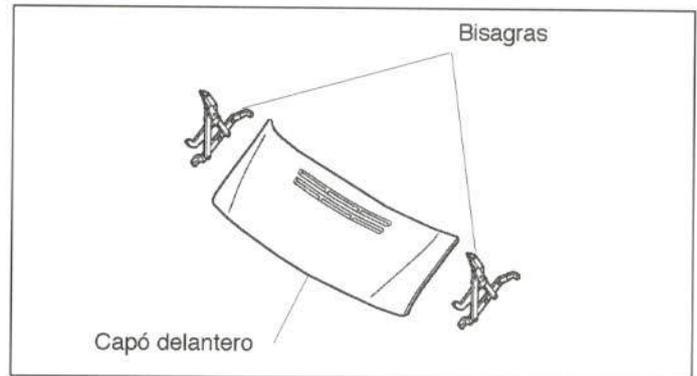
Figura 24.- Comercialización del capó delantero

El fabricante comercializa éste y sus bisagras como piezas de recambio independientes (figura 24).

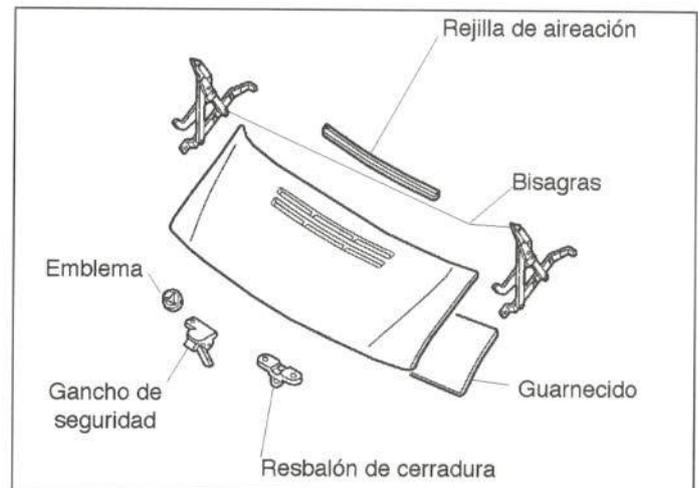
Figura 25.- Elementos del capó delantero

- Resbalón de cerradura (fijado por 2 tornillos).
- Gancho de seguridad (fijado por 2 tornillos).
- Guarnecido (fijado por 5 grapas).
- Rejilla exterior (fijada por 14 patillas).
- Canalizador de aire (fijado por 6 tornillos).
- Emblema.
- Capó delantero.

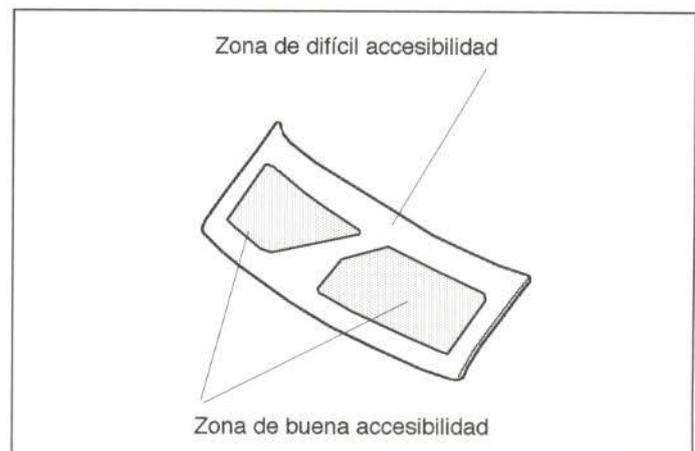
Figura 26.- Accesibilidad del capó delantero

El acceso para el reparador queda limitado a los huecos que presenta su armazón (figura 26).

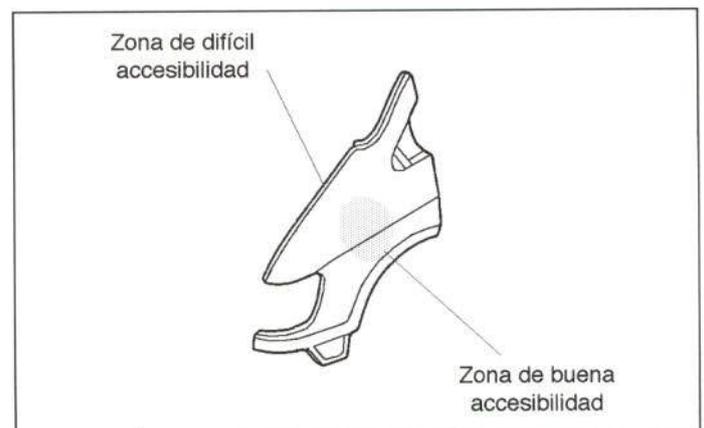
Figura 28.- Accesibilidad de la aleta delantera

El acceso para el reparador queda limitado a una zona central, siendo necesario desmontar la aleta para tener acceso al resto de la superficie (figura 28).

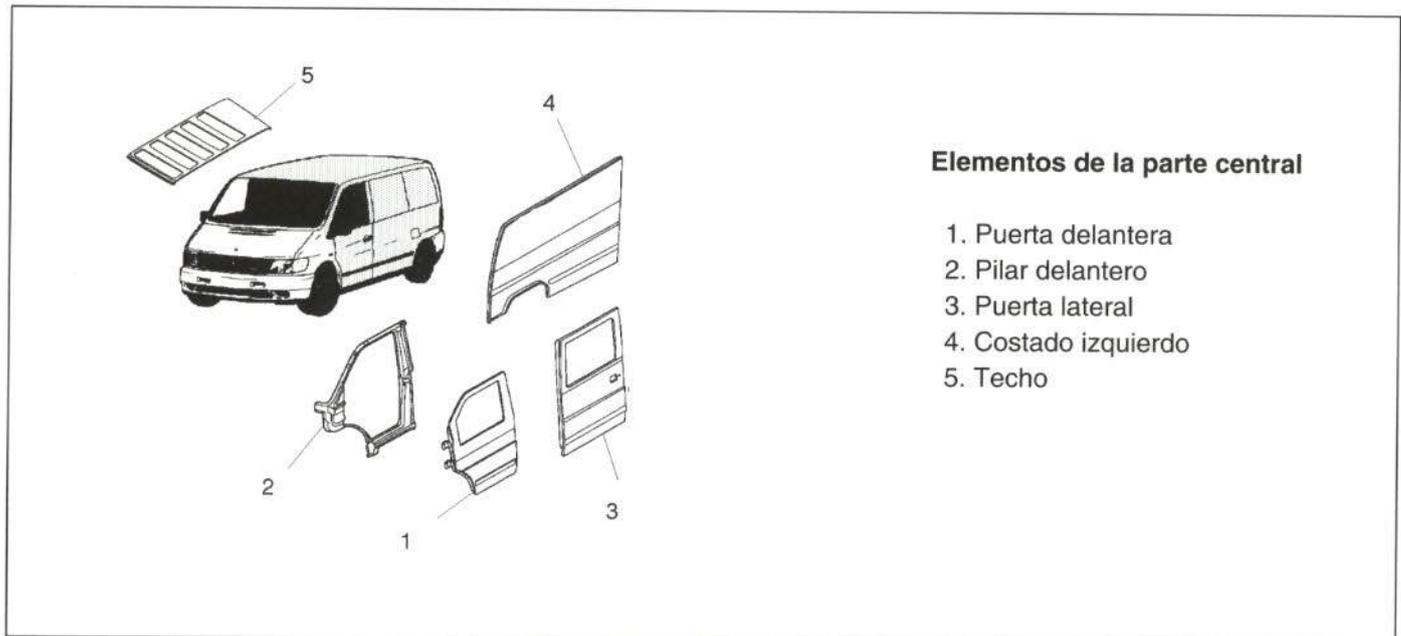
Figura 29.- Elementos de la parte central

En este apartado se analizan las piezas de la parte central que comercializa el fabricante y que son susceptibles de resultar dañadas en colisiones laterales.

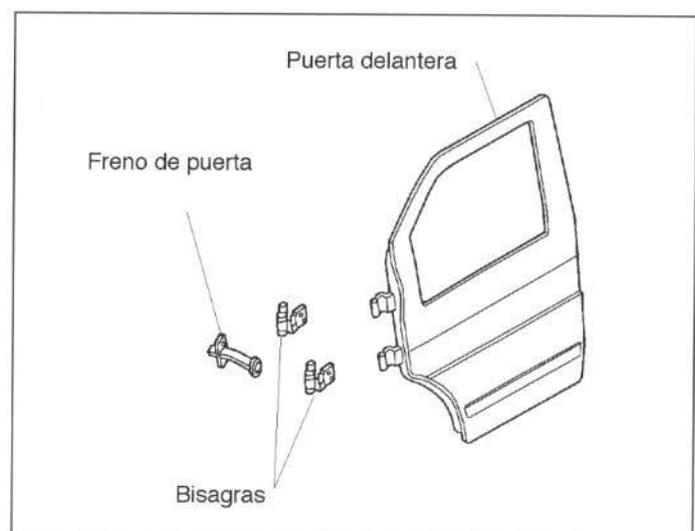
Figura 30.- Comercialización de la puerta delantera

El fabricante comercializa ésta, sus bisagras y su freno de puerta como piezas de recambio independientes (figura 30).

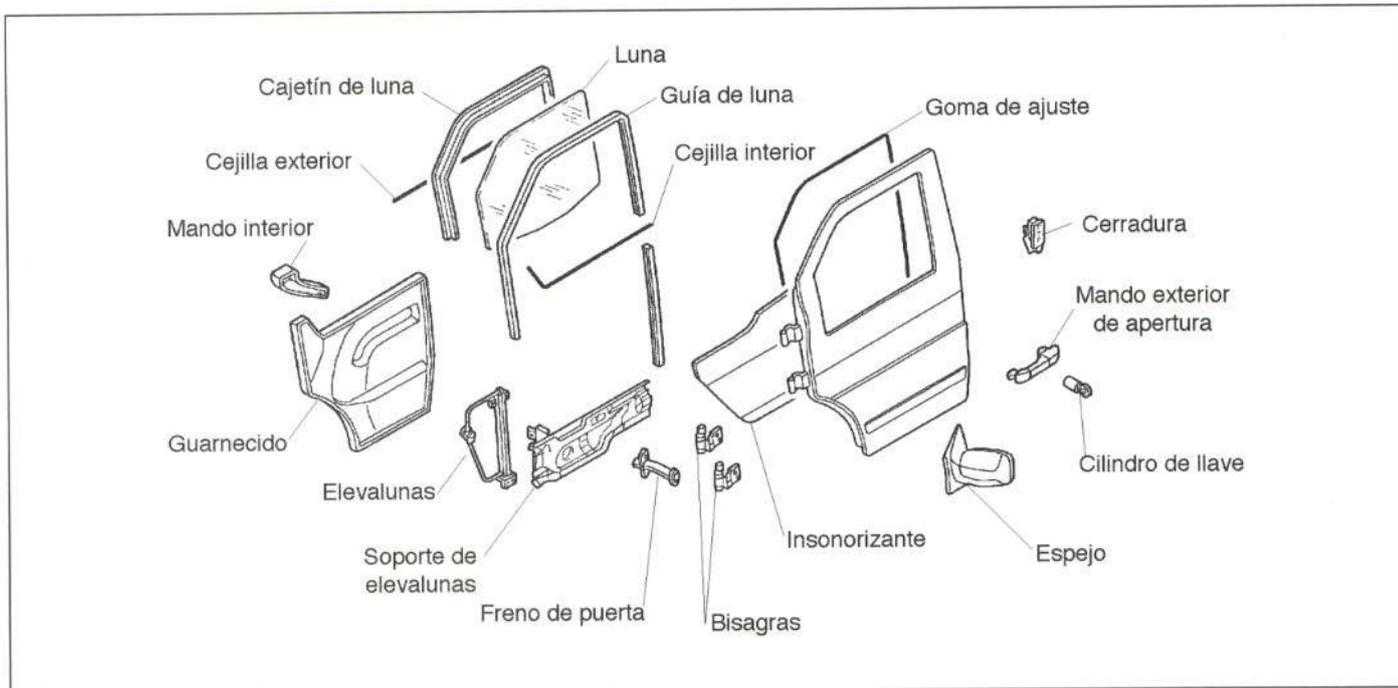
Figura 31.- Elementos de la puerta delantera

- Embellecedor del mando interior (fijado por 5 grapas).
- Mando interior de puerta (fijado por 2 tornillos).
- Manilla elevavinas (fijado a presión).
- Guarnecido (fijado por 11 grapas y 1 tornillo).
- Refuerzo interior (fijado por 7 tornillos).
- Elevavinas (fijado por 2 tornillos).
- Cerradura (fijada por 3 tornillos).
- Mando exterior de cerradura (fijado por 1 tornillo).
- Espejo retrovisor (fijado por 2 tornillos).
- Soltar luna (fijada por 2 tornillos).
- Guía elevavinas (Fijada por 2 tornillos).
- Cajetín de luna (fijado por 8 tornillos).
- Embellecedor del marco de luna (fijado por 8 grapas).
- Goma exterior (fijada por 1 tornillo y 4 grapas).
- Puerta delantera.

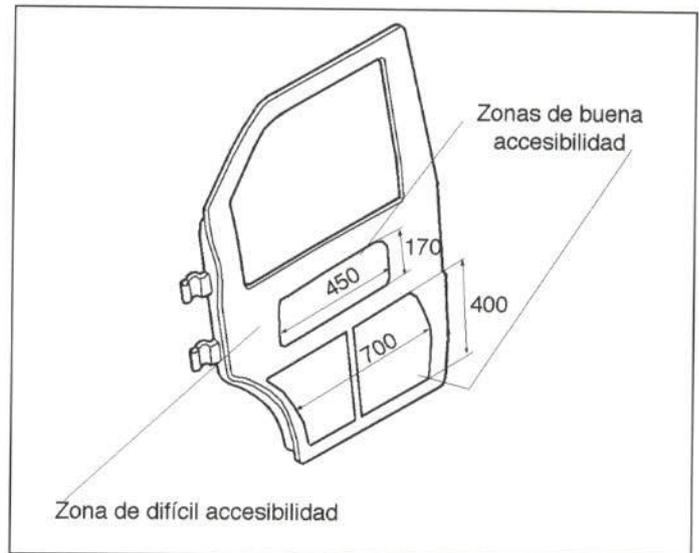
Figura 32.- Accesibilidad de la puerta delantera

El acceso para el reparador queda limitado a los huecos que presenta su armazón (figura 32).

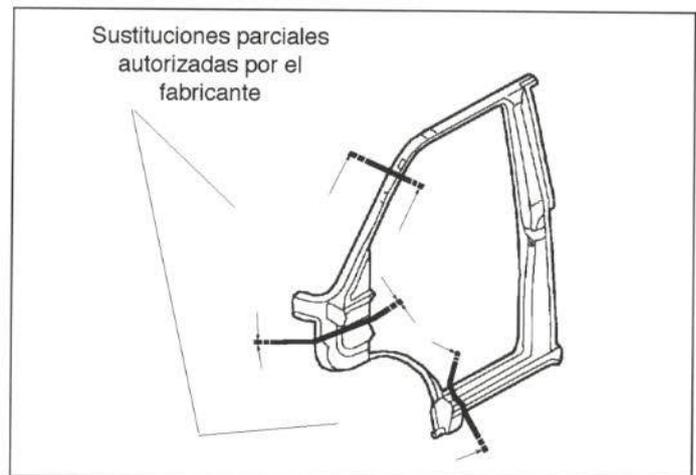
Figura 33.- Comercialización del pilar delantero

El fabricante comercializa el pilar delantero formando parte del conjunto pilar delantero-pilar central, autorizando la sustitución parcial de varias zonas (figura 33).

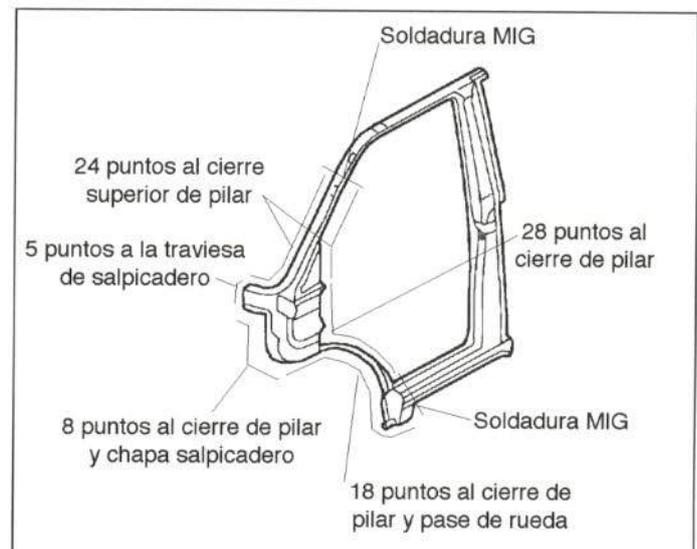
Figura 34.- Unión del pilar delantero

En la figura 34 se muestra la fijación de este elemento.

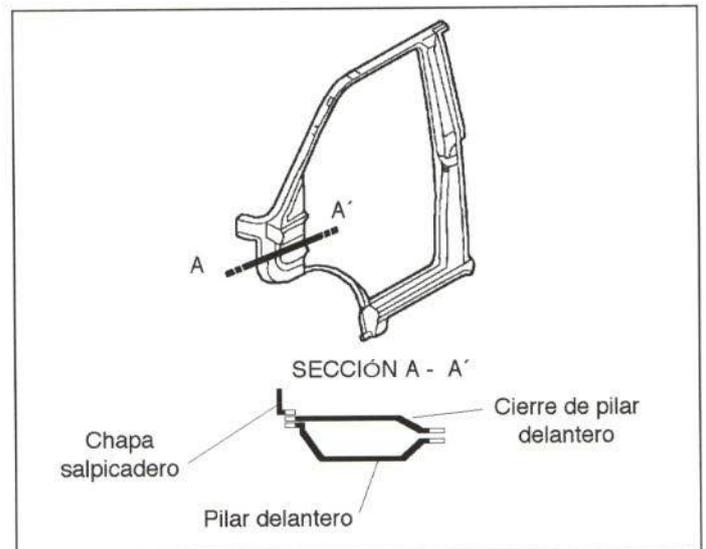
Figura 35.- Accesibilidad del pilar delantero

El acceso para el reparador es difícil, debido a la configuración cerrada que forma con su cierre (figura 35).
