Manual Descriptivo y de Reparabilidad 1998

MERCEDES VITO

- CARACTERÍSTICAS GENERALES
- ANÁLISIS DE REPARABILIDAD

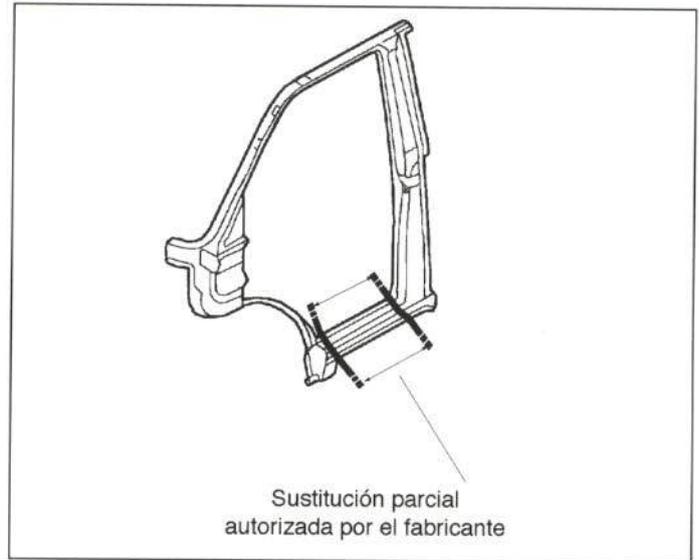
Figura 36.- Comercialización del estribo bajo puerta

El fabricante lo comercializa formando parte del conjunto de pilares, autorizando su sustitución parcial (figura 36).

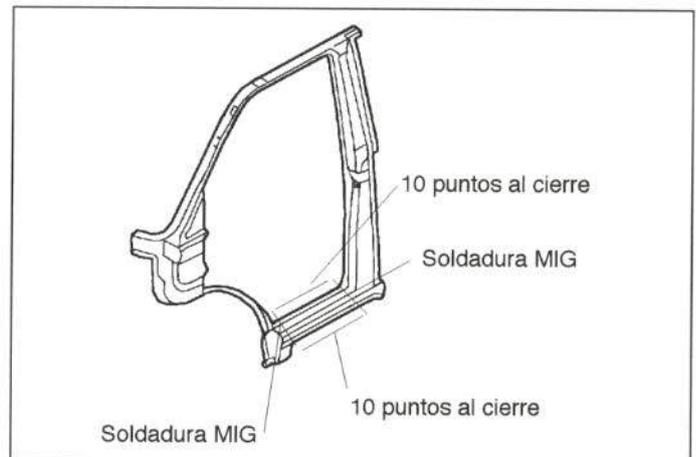
Figura 37.- Unión del estribo bajo puerta

La figura 37 muestra la fijación de esta pieza.

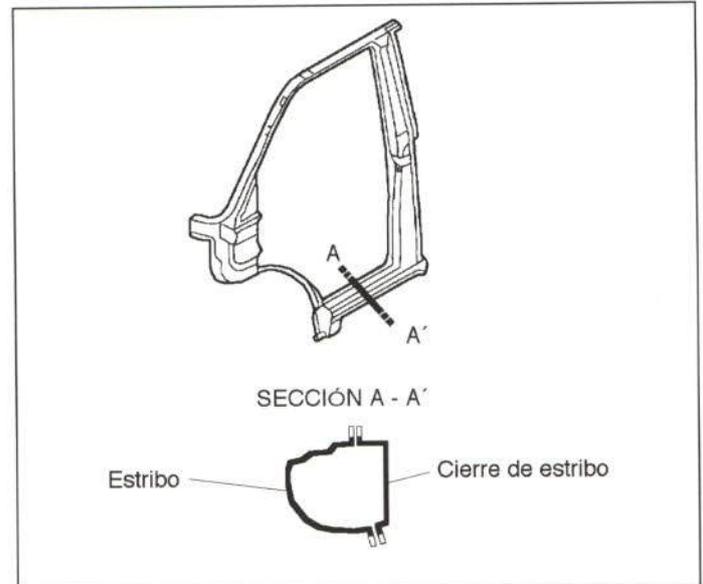
Figura 38.- Accesibilidad del estribo bajo puerta

Es difícil, debido a la configuración cerrada que forma con su cierre (figura 38).

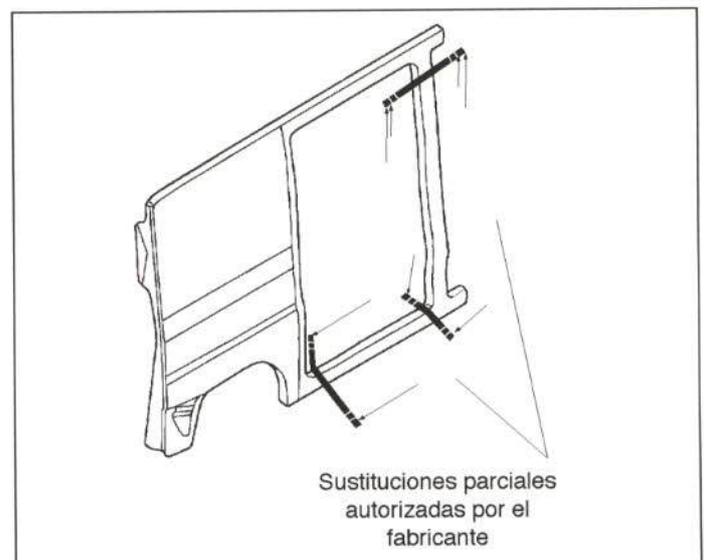
Figura 39.- Comercialización del pilar central derecho

El fabricante comercializa este pilar formando parte del conjunto costado trasero derecho-estribo-pilar central, autorizando su sustitución parcial (figura 39).

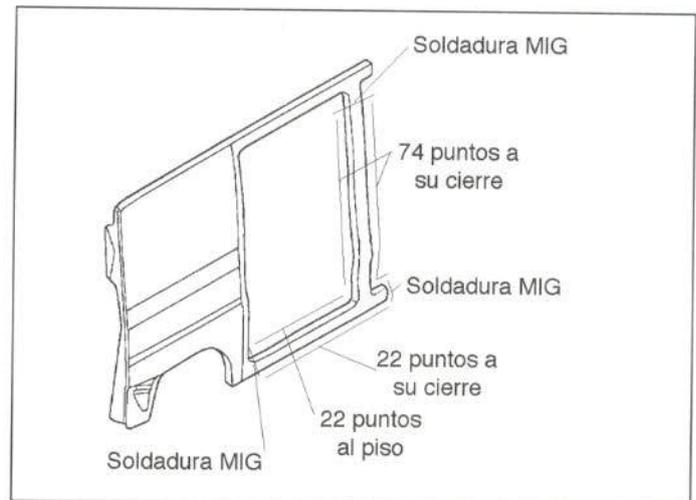
Figura 40.- Unión del pilar central derecho

En la figura 40 se muestra la unión de este elemento.

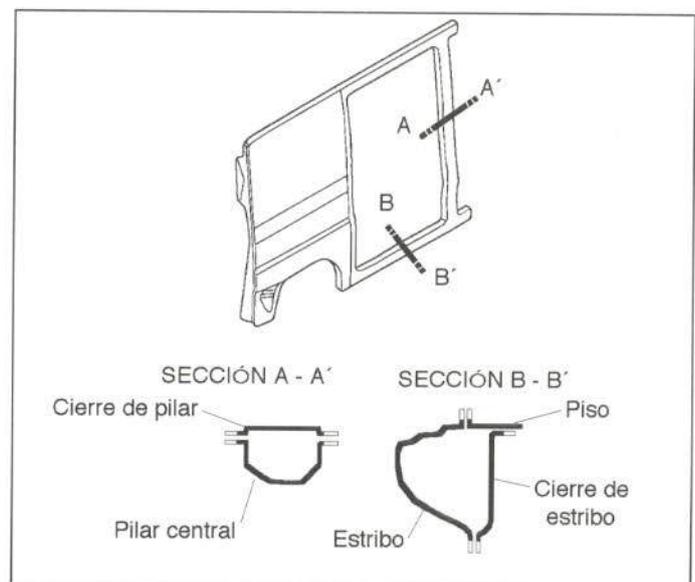
Figura 41.- Accesibilidad del pilar central derecho

Es difícil, debido a la configuración cerrada que forma con su cierre (figura 41).

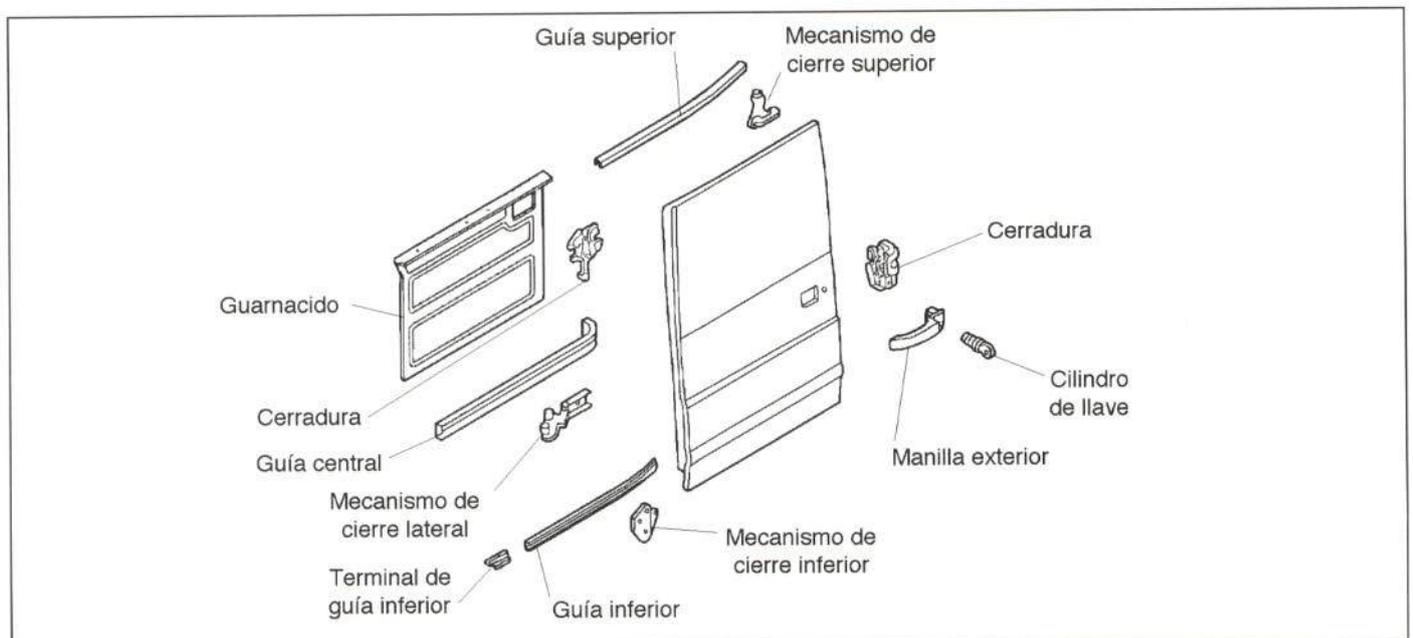
Figura 43.- Elementos de la puerta lateral

- Mando interior de apertura (fijado por 2 tornillos).
- Guarnecido (fijado por 14 grapas).
- Mando exterior de apertura (fijado por 1 tornillo).
- Guías de puerta (fijadas por 2 tornillos cada una).
- Cerradura (fijada por 3 tornillos).
- Soporte de la guía superior (fijado por 1 tornillo).
- Soporte inferior de la guía de puerta (fijado por 3 tornillos).
- Taco de regulación.
- Guarnecido del marco de luna (fijado por 10 grapas).
- Luna (pegada).
- Moldura exterior (pegada).
- Puerta lateral.

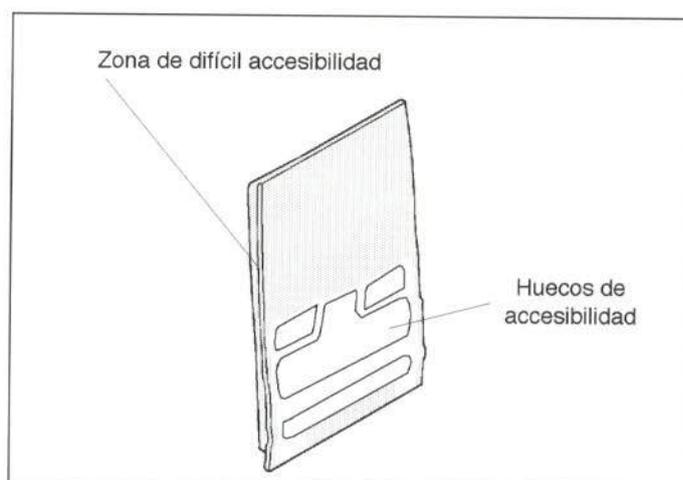
Figura 44.- Accesibilidad de la puerta lateral

El acceso para el reparador es bueno en general, pero se dificulta en las proximidades de los marcos de luna y en la zona inferior (figura 44).

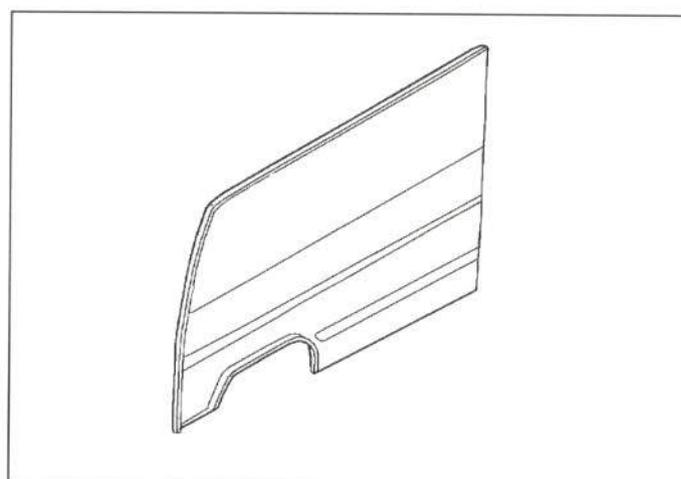
Figura 45.- Comercialización del costado izquierdo

El costado central y el trasero forman una sola pieza que da lugar al costado izquierdo. Su comercialización se efectúa como pieza de recambio independiente, autorizándose su sustitución parcial únicamente en las versiones combis (figura 45).

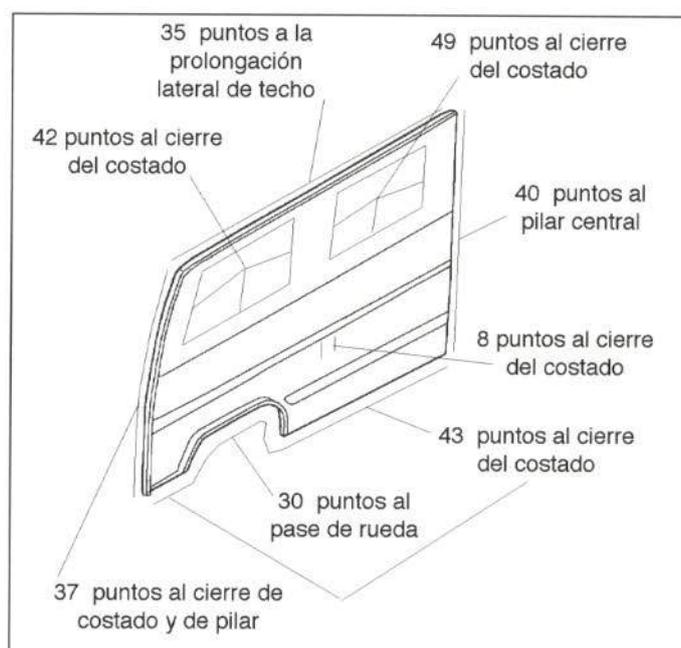
Figura 46.- Unión del costado izquierdo

En la figura 46 se muestra la unión de esta pieza.

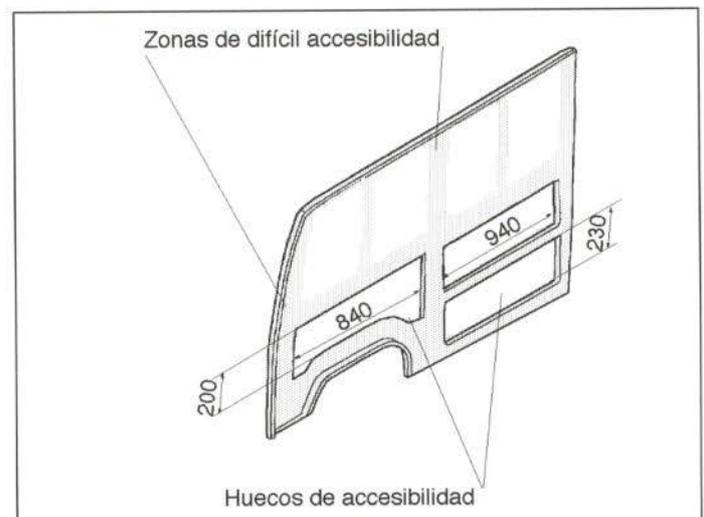
Figura 47.- Accesibilidad del costado izquierdo

El acceso para el reparador es difícil. Se encuentra limitado a los huecos que presenta su armazón (figura 47).

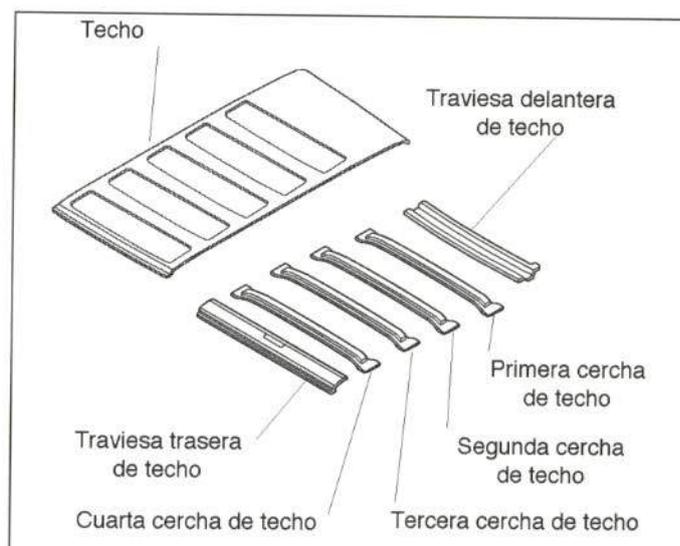
Figura 48.- Comercialización del techo

El fabricante comercializa el techo, sus cerchas y traviesas como piezas de recambio independientes (figura 48).

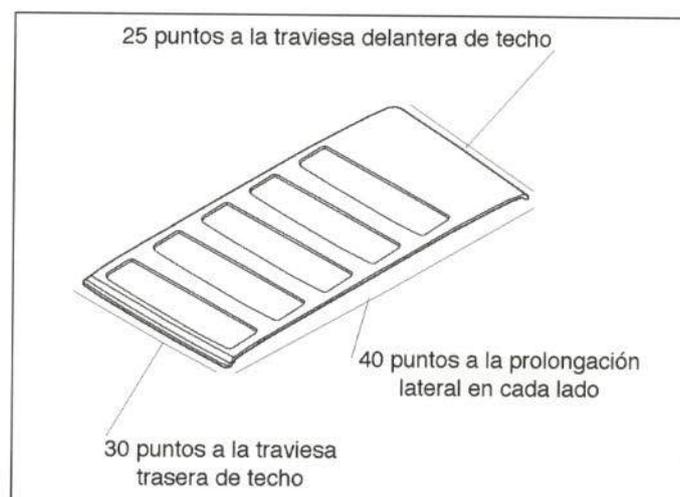
Figura 49.- Unión del techo

El techo va unido al resto de la carrocería tal y como se muestra en la figura 49.

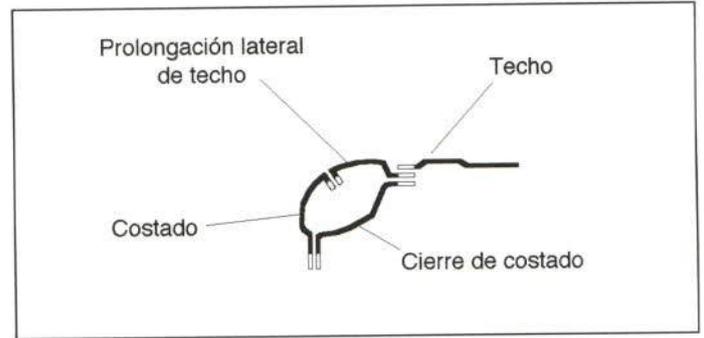
Figura 50.- Sección lateral del techo

Es buena en general, aunque se dificulta en las proximidades de los laterales. En las figuras 50 y 51 se muestran las secciones más representativas del techo.

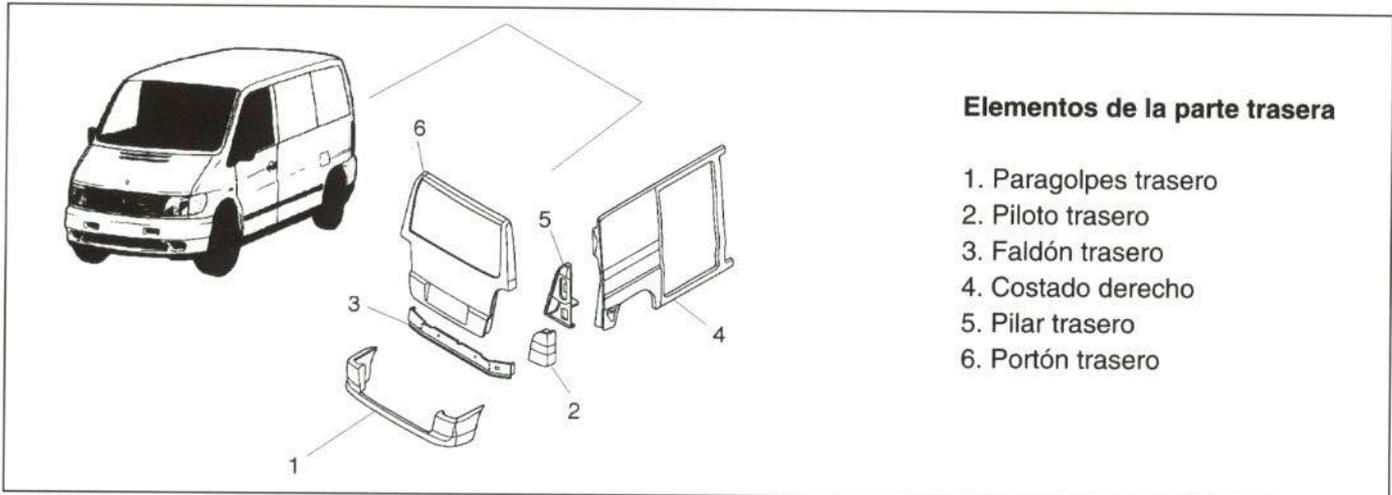
Figura 52.- Elementos de la parte trasera

A continuación se analizan las piezas de la parte trasera de la MERCEDES VITO que pueden resultar dañadas con mayor asiduidad en impactos traseros (figura 52).

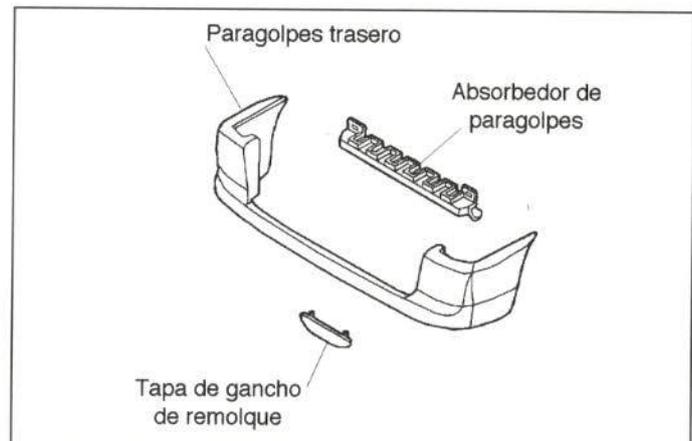
Figura 53.- Comercialización del paragolpes trasero

El fabricante comercializa éste, su tapa de gancho de remolque y su absorbedor interior como piezas de recambio independientes (figura 53).

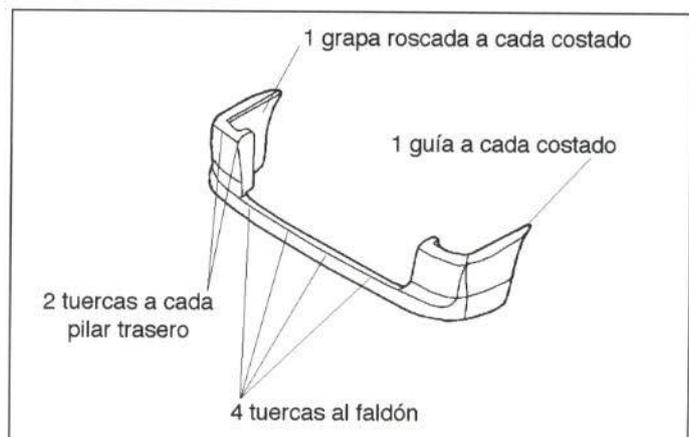
Figura 54.- Unión del paragolpes trasero

Esta pieza no necesita desmontajes previos para su sustitución.

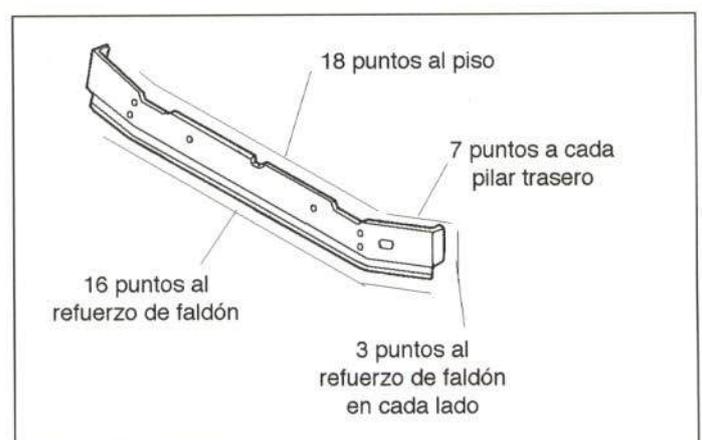
Figura 56.- Unión del faldón trasero

El faldón trasero va fijado a la carrocería tal y como se muestra en la figura 56.

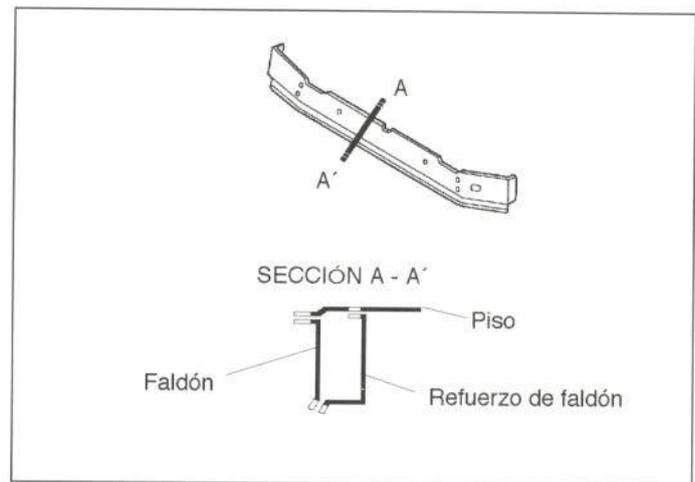
Figura 57.- Accesibilidad del faldón trasero

Es difícil, debido a la configuración cerrada que forma con su cierre (figura 57).

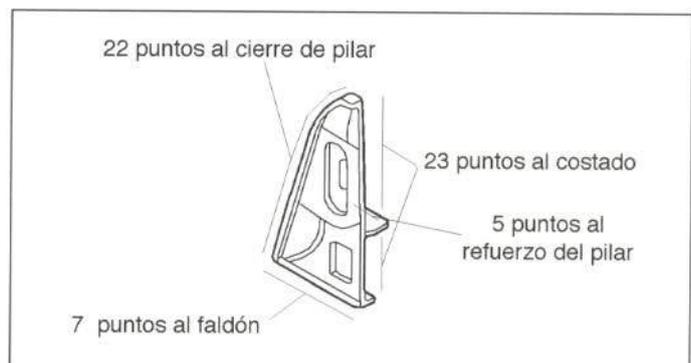
Figura 58.- Unión del pilar trasero

En la figura 58 se muestra la unión de dicha pieza.

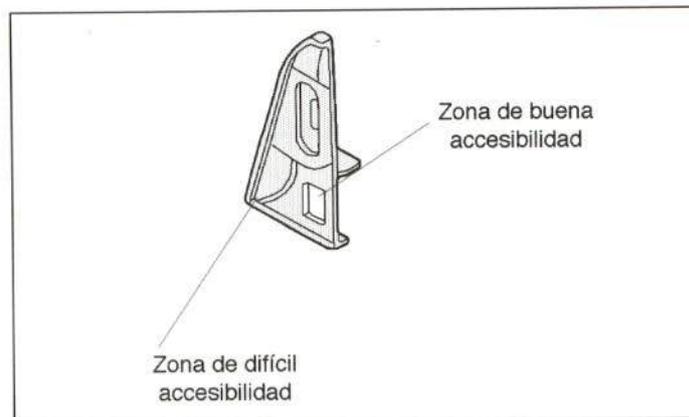
Figura 59.- Accesibilidad del pilar trasero

La reparación de esta pieza resulta difícil, ya que solamente presenta un pequeño hueco de acceso (figura 59).

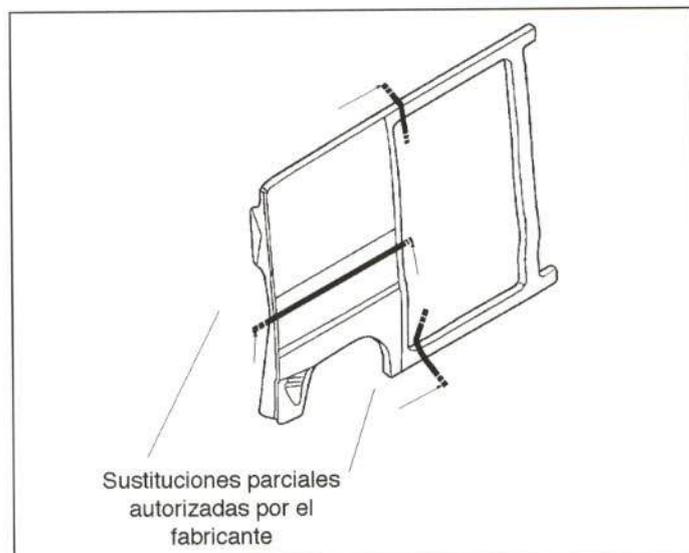
Figura 60.- Comercialización del costado trasero derecho

El fabricante comercializa este costado junto con el pilar central y estribo (marco del hueco de puerta), autorizando la sustitución parcial de varias zonas del mismo (figura 60).

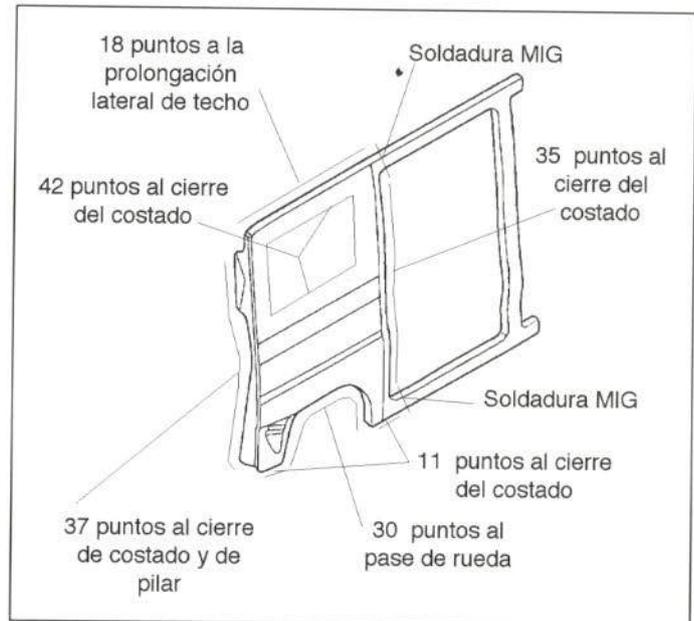
Figura 61.- Unión del costado trasero derecho

La fijación del costado trasero derecho queda reflejada en la figura 61.

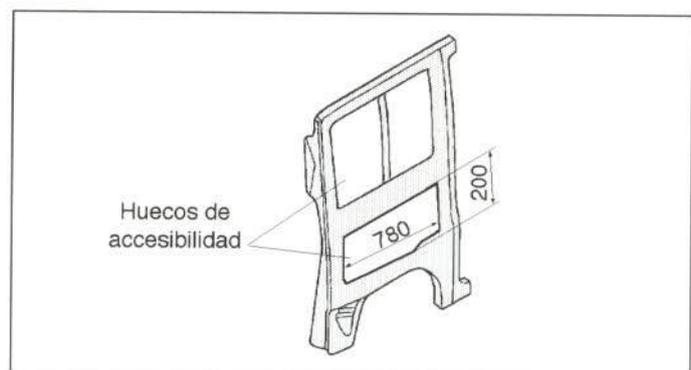
Figura 62.- Accesibilidad del costado trasero derecho

El acceso para el reparador queda limitado al único hueco que presenta su armazón (figura 62).

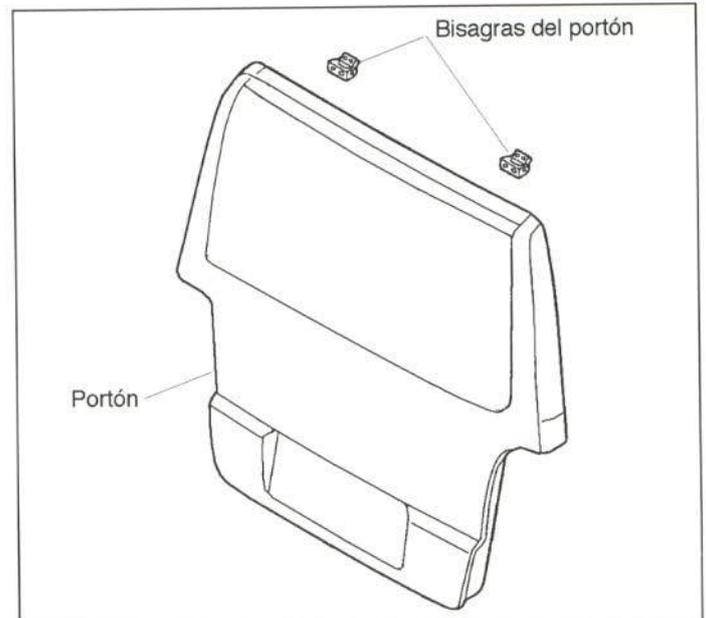
Figura 63.- Comercialización del portón trasero

El fabricante comercializa el portón derecho y sus bisagras como piezas de recambio independientes (figura 63).

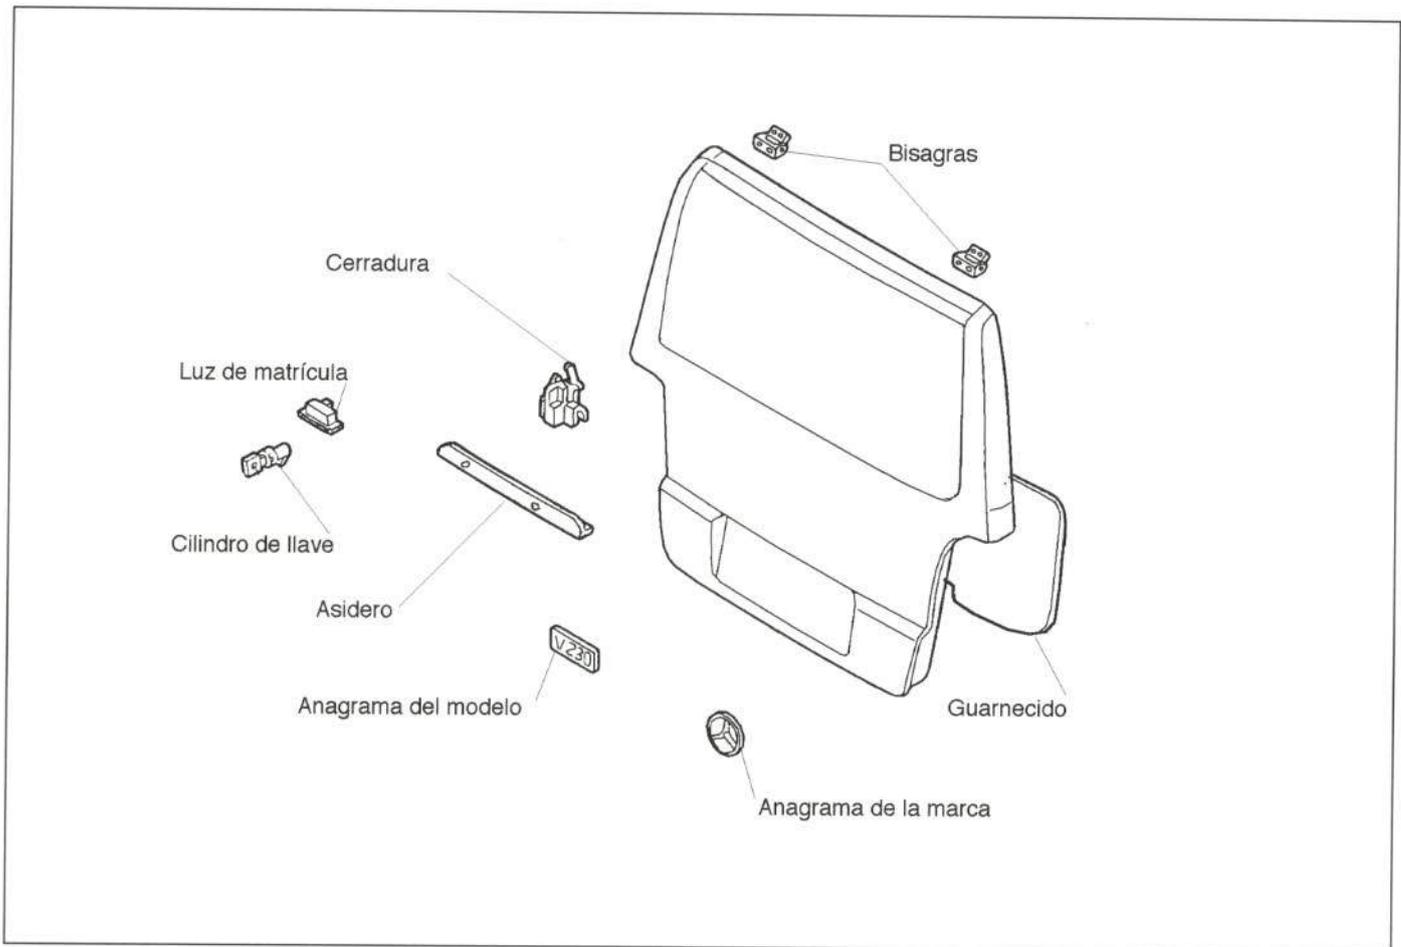
Figura 64.- Elementos del portón trasero

- Mando interior de apertura.
- Guarnecido interior (fijado por 18 grapas).
- Resbalones de la cerradura (fijados por 2 tornillos).
- Mando exterior de apertura (fijado por 2 tornillos).
- Cerradura (fijada por 4 tornillos).
- Luces de matrícula (fijadas por 2 tornillos).
- Anagrama (a presión).
- Letras del modelo (pegadas).
- Portón trasero.

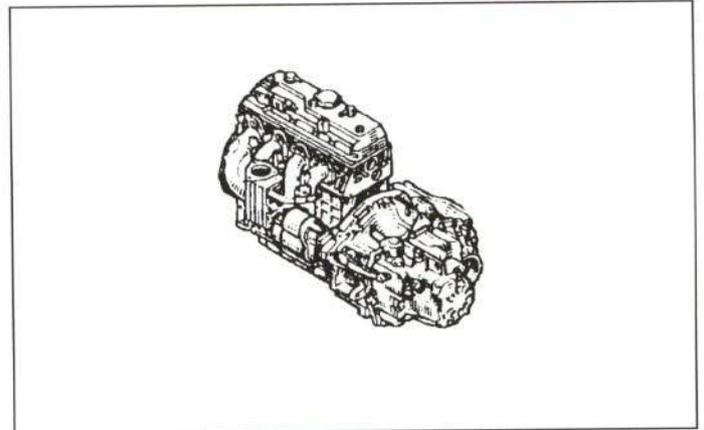
Figura 66.- Conjunto motor - cambio

Bajar el conjunto motor-cambio.

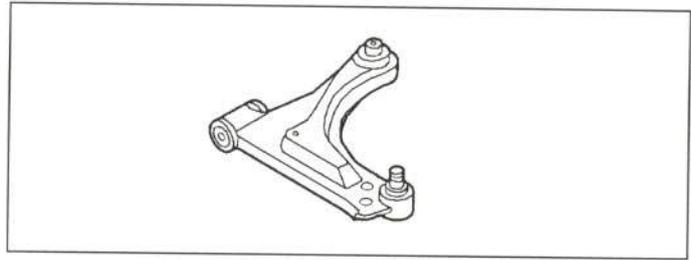
Figura 67.- Media suspensión delantera

En este apartado están incluidas piezas el amortiguador, la mangueta y el disco de freno (figura 67).

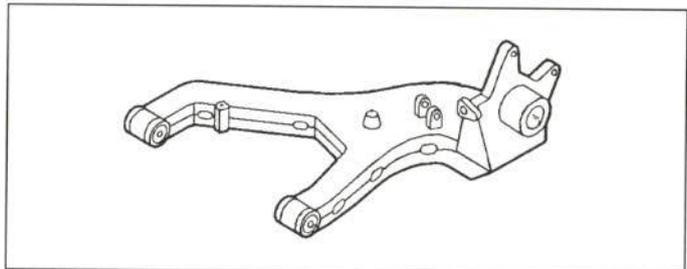
Figura 68.- Media suspensión trasera

Su fijación se realiza mediante 2 tornillos a la carrocería.

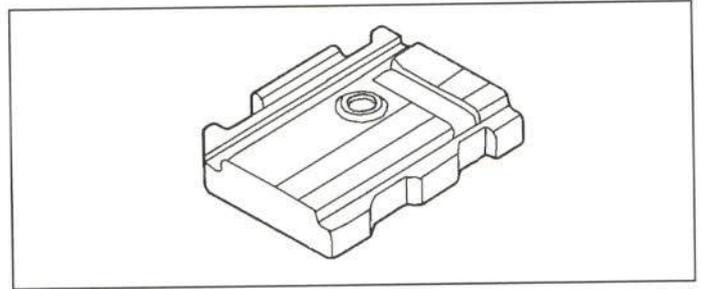
Figura 69.- Depósito de combustible

El depósito va unido mediante 3 abrazaderas fijadas por seis tornillos (figura 69).

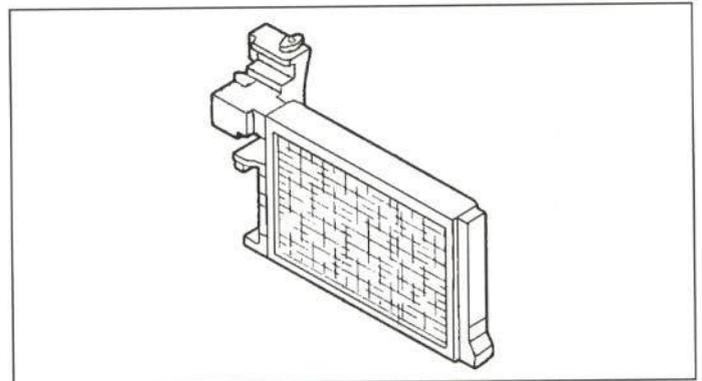
Figura 70.- Radiador

El radiador va fijado mediante 2 grapas en la parte superior y encajado en la inferior (figura 70).
