Accidente por apagón en **FUKUSHIMA**

Estudio de causas y efectos del siniestro en la central nuclear japonesa

En este artículo se ha llevado a cabo un análisis fenomenológico del accidente provocado por la interrupción total del suministro eléctrico en la central japonesa de Fukushima Daiichi a causa de un terremoto y un tsunami, así como de sus repercusiones. Se cree que en las unidades 1, 2 y 3 se produjeron daños sustanciales en el combustible y fusiones parciales del núcleo, con inundación de los sótanos de los reactores como consecuencia de posibles fugas en las conducciones que iban hasta las vasijas de contención. Cinco horas después de ser alcanzada por la combinación del terremoto y el tsunami se produjo un descubrimiento del núcleo en la unidad 1, con lo que la temperatura del combustible alcanzó los 2.800° C a las seis horas del suceso. Dieciséis horas después del accidente se produjeron daños parciales en el núcleo de la unidad 1, formándose un lecho de residuos en el fondo del núcleo y con el sótano del edificio de su reactor inundado hasta 4,2 metros de agua. Es probable que las vasijas de presión de las unidades 2 y 3 estén deterioradas y pierdan agua por el fondo

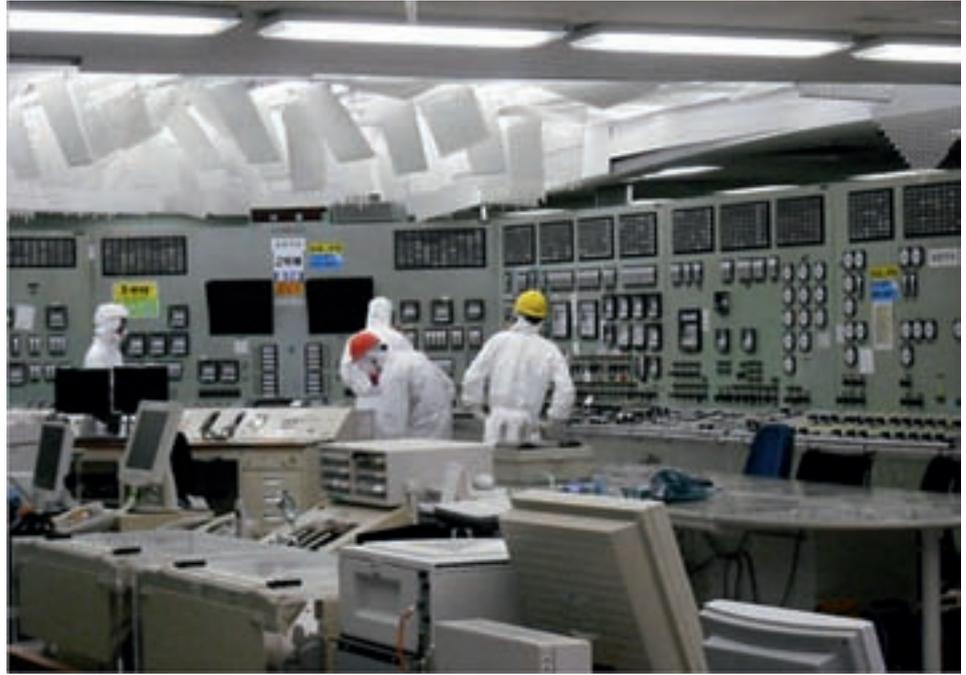
Recuperación del suministro proveniente del exterior a las unidades 1 y 2 y del suministro a la sala de control de la unidad 2 el 26 de marzo de 2011. Las placas del techo quedaron colgando como consecuencia del terremoto. Fuente: Tepco.

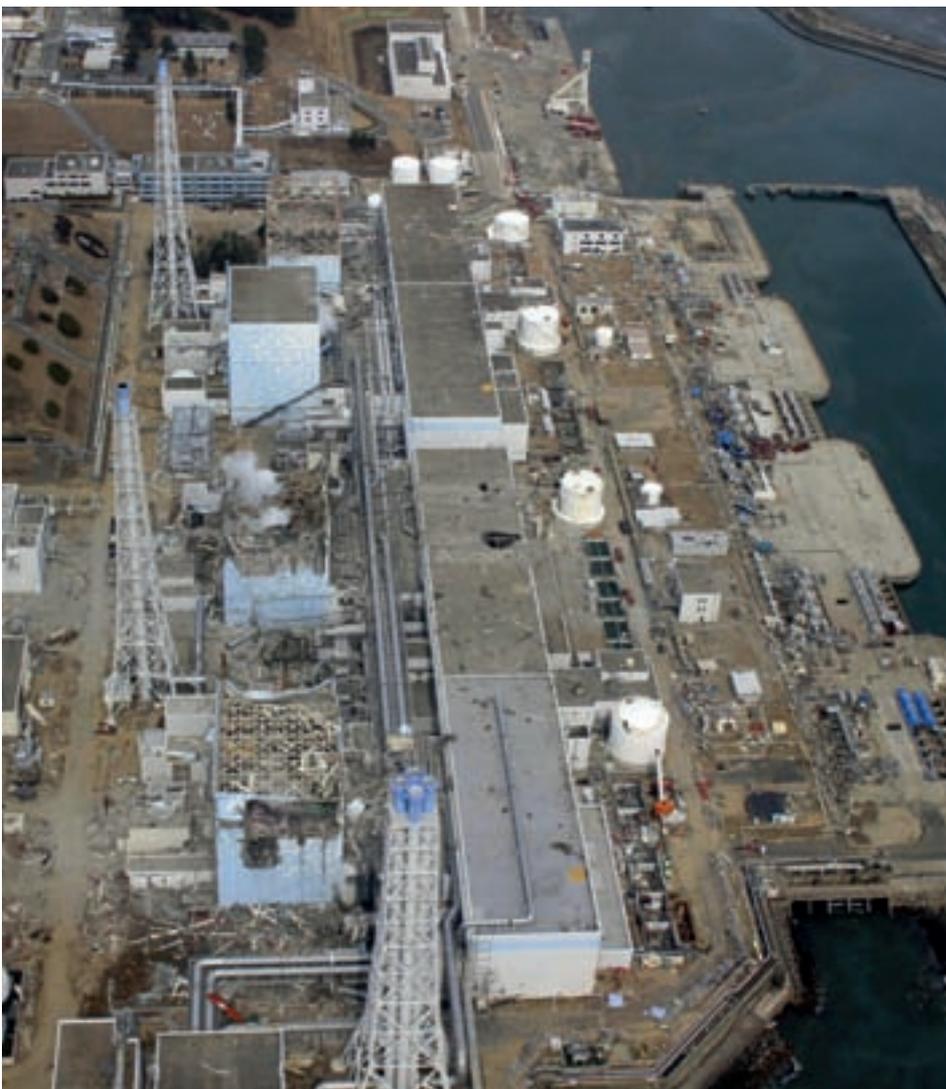
Consecuencias del accidente de Fukushima Daiichi el 18 de marzo de 2011, una semana después de producirse. Por toda la zona aparecen escombros de las explosiones de hidrógeno que tuvieron lugar en las unidades 1, 3 y 4. A lo largo de la línea costera se aprecian los desperfectos causados por el terremoto y el tsunami en los sistemas eléctricos. Aún emana vapor de la unidad 2.

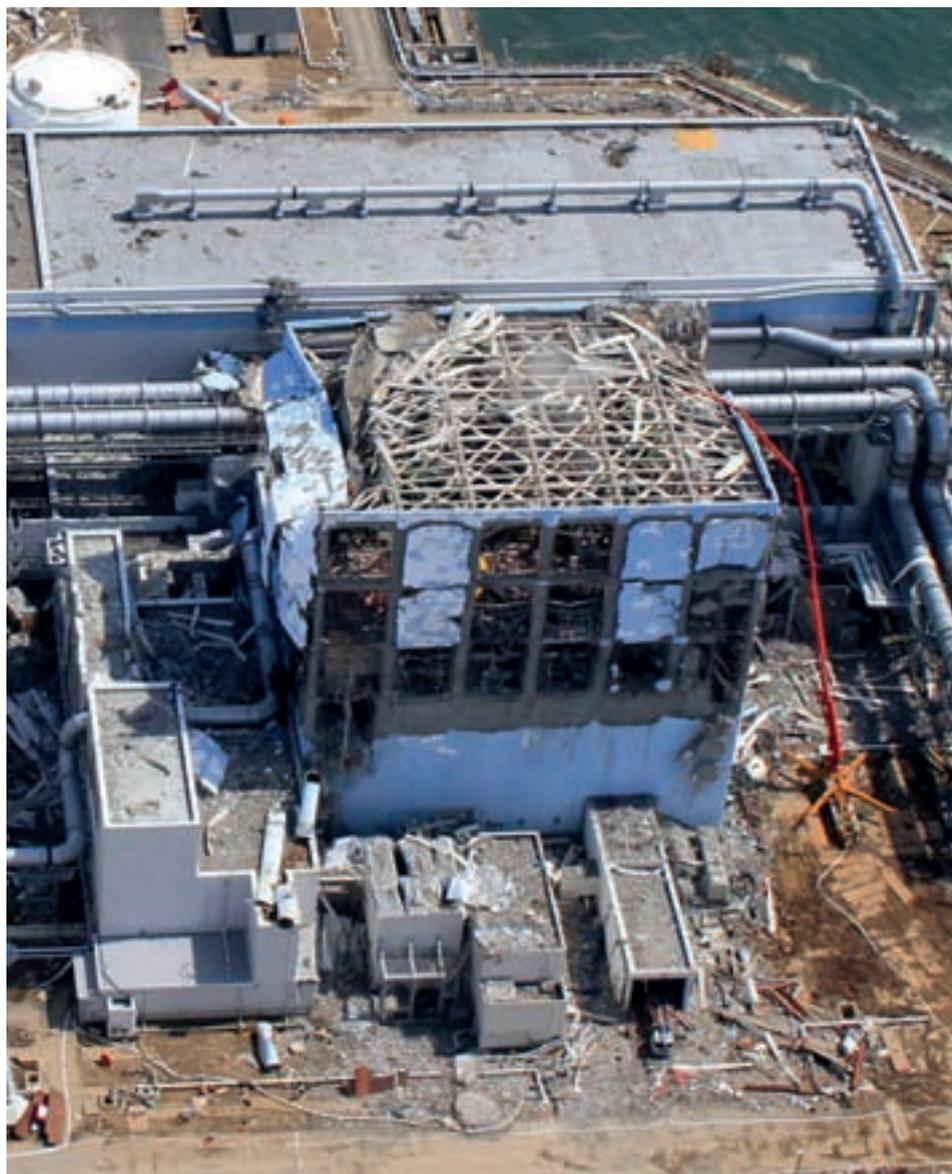
Imagen aérea de la unidad 4 de la planta nuclear, inoperativa en el momento del terremoto, que sufrió un incendio y una explosión.

El hidrógeno producido al deteriorarse el combustible de la unidad 3 pasó mediante una tubería de tratamiento de gases a la unidad 4 a través de válvulas deterioradas y se filtró por las conducciones de las plantas 2, 3 y 4, causando un incendio y una explosión. A las 18:00 horas del 15 de marzo de 2011 se produjo una posible explosión de hidrógeno en la unidad 4 previamente apagada, cuyo combustible, al estar en situación de parada, se había trasladado desde el núcleo hasta su piscina de almacenamiento. Al parecer, la piscina contenía 1.331 elementos combustibles, de los cuales 548 se habían extraído del núcleo para realizar el mantenimiento. La liberación de hidrógeno produce corrosión de las vainas y daños en el combustible.

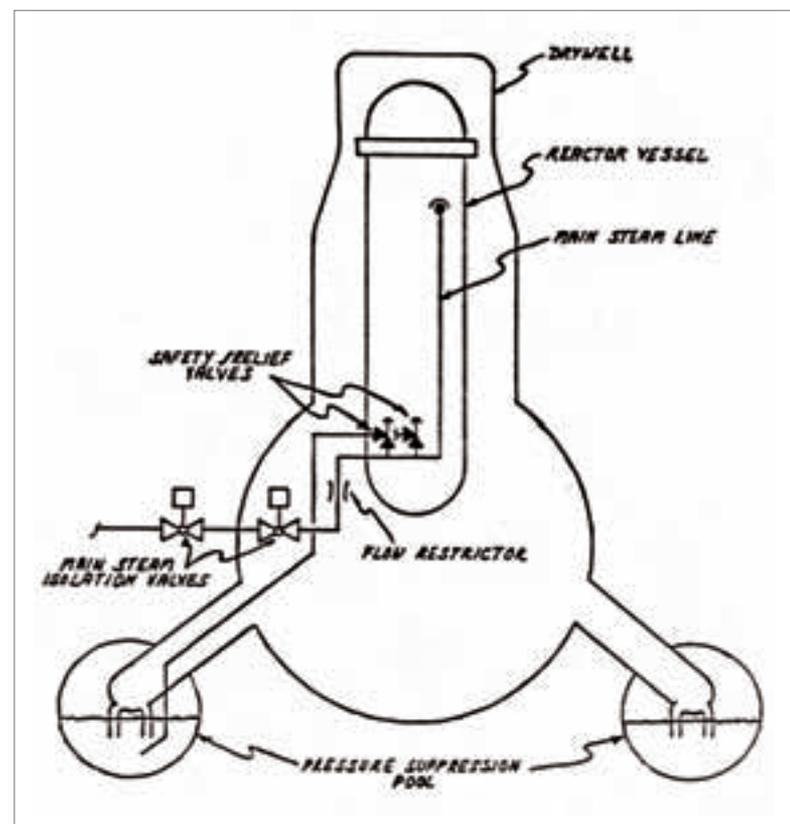
Figura 1. Válvulas de aislamiento principales y de alivio y seguridad que se utilizan en la despresurización de una central BWR. Fuente: GE.

En cada conducción de vapor del interior de la contención primaria existen limitadores tipo Venturi para el caudal de la tubería de vapor principal. Estos dispositivos limitan la pérdida de refrigerante hacia fuera de la contención primaria como consecuencia de alguna grieta existente en la tubería de vapor principal. La pérdida de refrigerante se limita, de manera que el nivel de agua de la vasija del reactor permanece por encima de lo más alto del núcleo durante el tiempo necesario para que las válvulas de aislamiento del vapor principal (MSIV) se cierren con el fin de proteger la barrera de combustible.

La sección del sistema de alimentación de la tubería de vapor principal situada entre la MSIV exterior y la MSSV está diseñada para facilitar la eliminación de fugas de aire de las MSIV tras un posible accidente. En caso de rotura de una tubería de vapor principal dentro de la contención, se cerraría la válvula de aislamiento del interior o del exterior de la contención primaria para sellar ésta.

Las MSIV primarias se cierran automáticamente para aislar la barrera de presión del refrigerante del reactor (en inglés, RCPB) en caso de rotura de una conducción más adelante de la válvula de aislamiento exterior. Este procedimiento limita la pérdida de refrigerante y la posible emisión de radiactividad desde el NSSS.

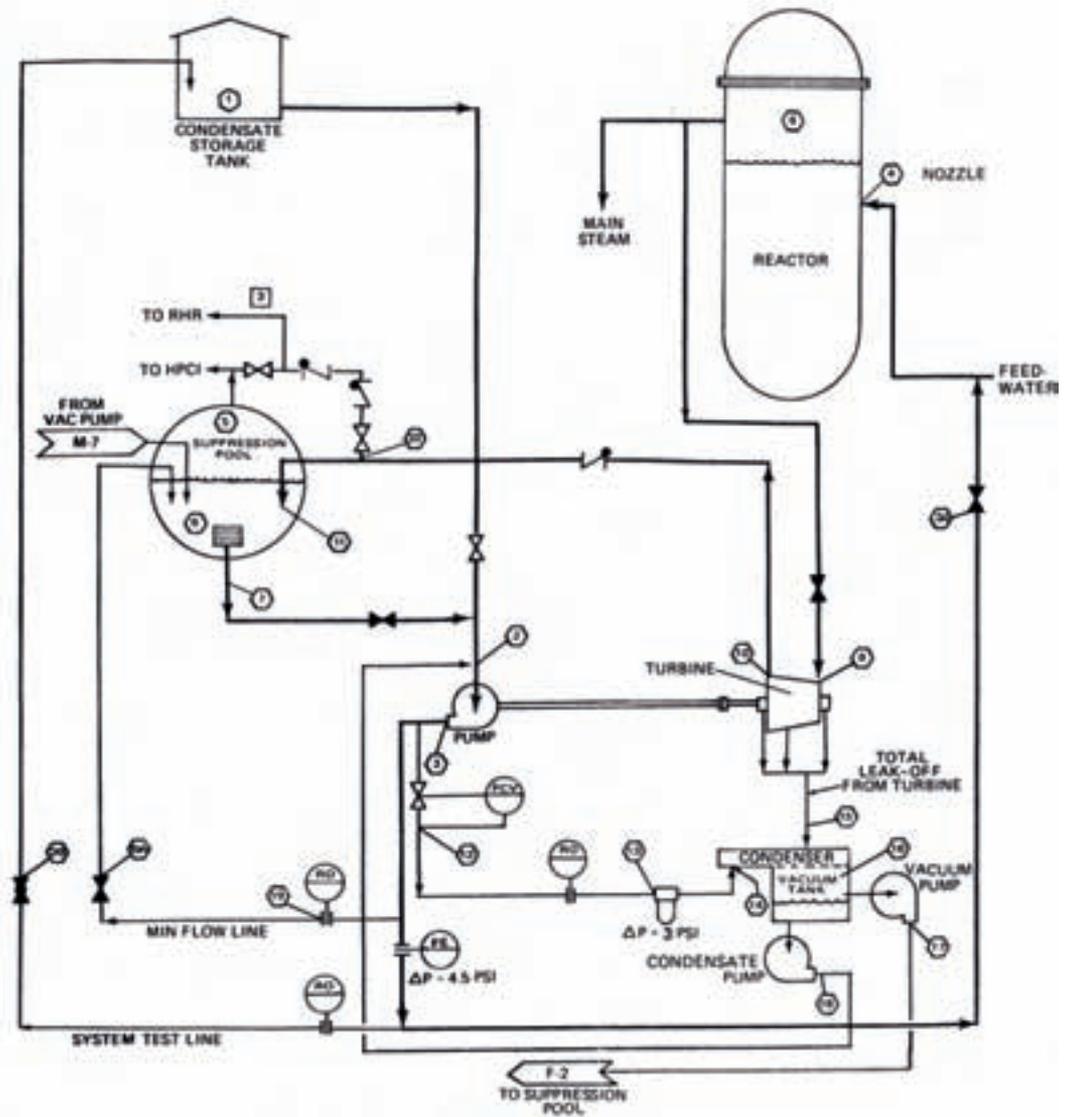
Figura 2. Sistema de refrigeración del núcleo aislado (RCIC) del BWR. Una turbina de vapor utiliza éste para impulsar una bomba que inyecta agua extraída del depósito de almacenamiento del condensado en el núcleo. La salida de la turbina de vapor se dirige hacia la piscina supresora de presión. HPCI: sistema de inyección de refrigerante de alta presión, RHR: sistema de evacuación del calor residual. Fuente: GE.

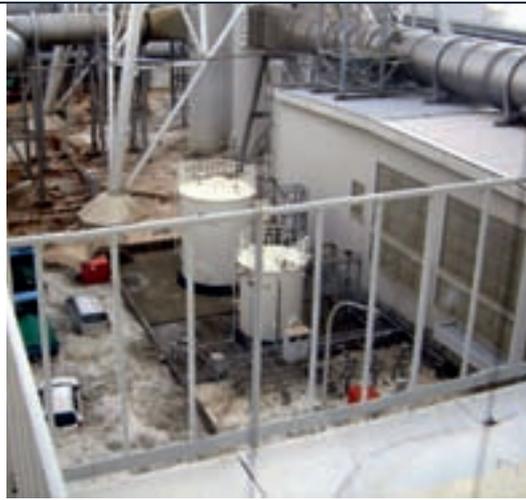
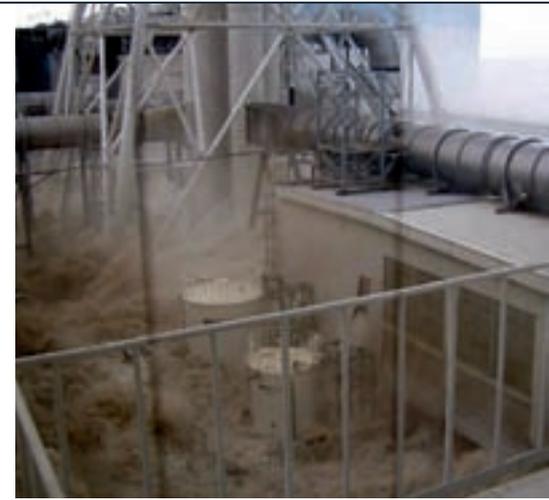
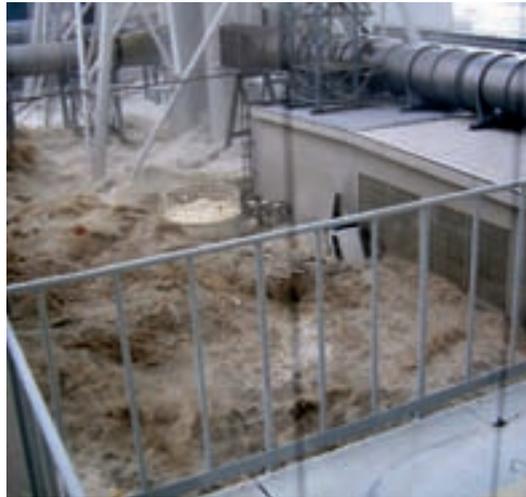
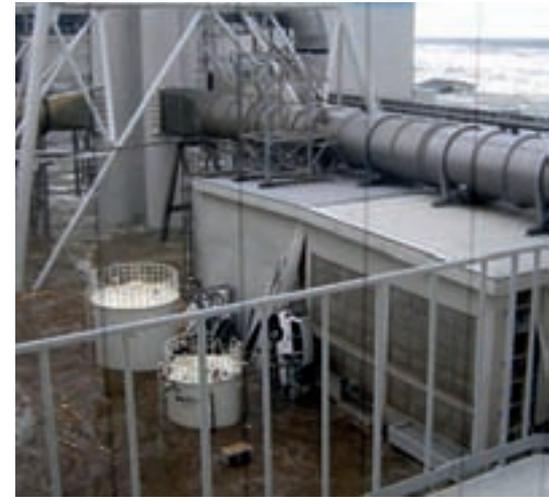
Secuencia de imágenes tomada desde la cuarta planta del edificio de tratamiento de residuos de la central. Fueron tomadas en un periodo de un minuto y muestran la rapidez con que el tsunami inundó la zona. Fuente: Tepco.

A pesar de estos medios de defensa, que habrían podido resistir los efectos de un huracán importante, una ola de 15 m de altura anegó varias partes de la central bajo 6 m de agua antes de volver al océano. Aparentemente, estaban afectadas las estructuras de entrada de agua marina de los sistemas de agua de servicios normal y de emergencia, posiblemente debido a la presencia de sedimentos.

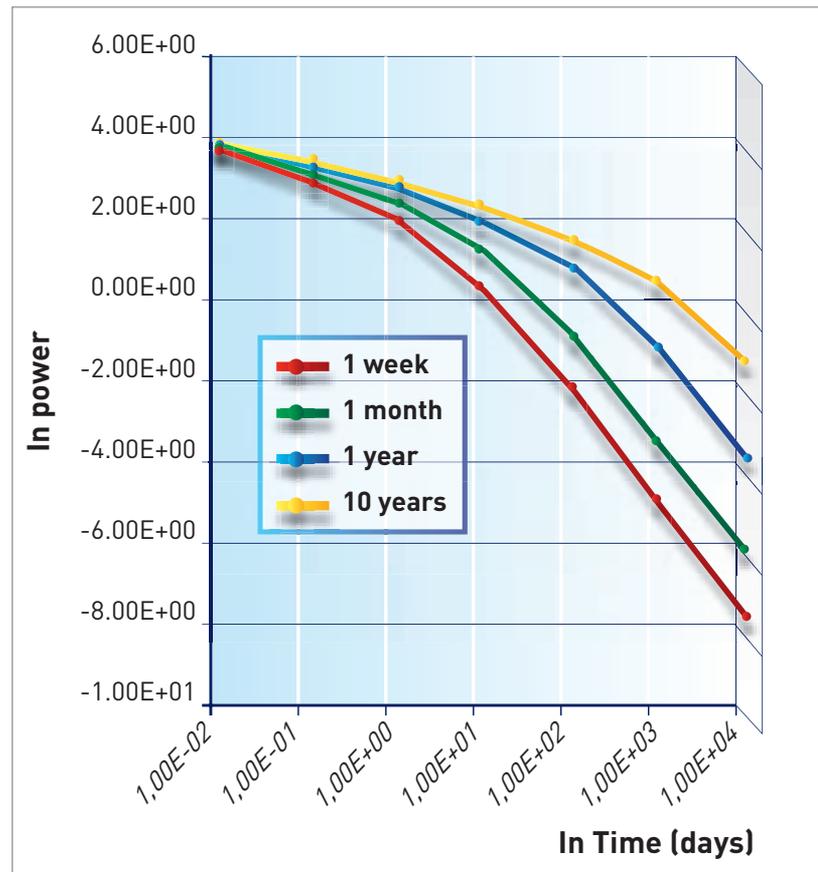
Figura 3. Liberación de potencia térmica de desintegración en un reactor de agua ligera de 3.000 MWt durante diversos periodos de funcionamiento. La potencia de generación de calor de desintegración disminuye exponencialmente al cabo de varios días tras la parada.

$$\begin{aligned} \frac{P(t)}{P_0} &= 6.48 \times 10^{-3} [t^{-0.2} - (t + T_0)^{-0.2}] \\ &= 6.48 \times 10^{-3} \left[\left(\frac{1}{24 \times 60 \times 60} \right)^{-0.2} - \left(\frac{1}{24 \times 60 \times 60} + 365 \right)^{-0.2} \right] \\ &= 0.06094 = 6\% \end{aligned}$$

Suponiendo que el rendimiento térmico de la central sea de 1/3, la potencia térmica de la unidad 1 sería de 460 / (1/3) = 460 x 3 = 1.380 MWt. Así pues, inicialmente, al cabo de un segundo o in-

mediatamente después de la parada es necesario proporcionar refrigeración para 1.380 x (6/100) = 82,8 MWt de potencia térmica. Un minuto después de la parada desciende rápidamente a la mitad del valor inicial, con lo que hay que suministrar refrigeración para 1.380 x (3/100) = 41,4 MWt de potencia térmica.

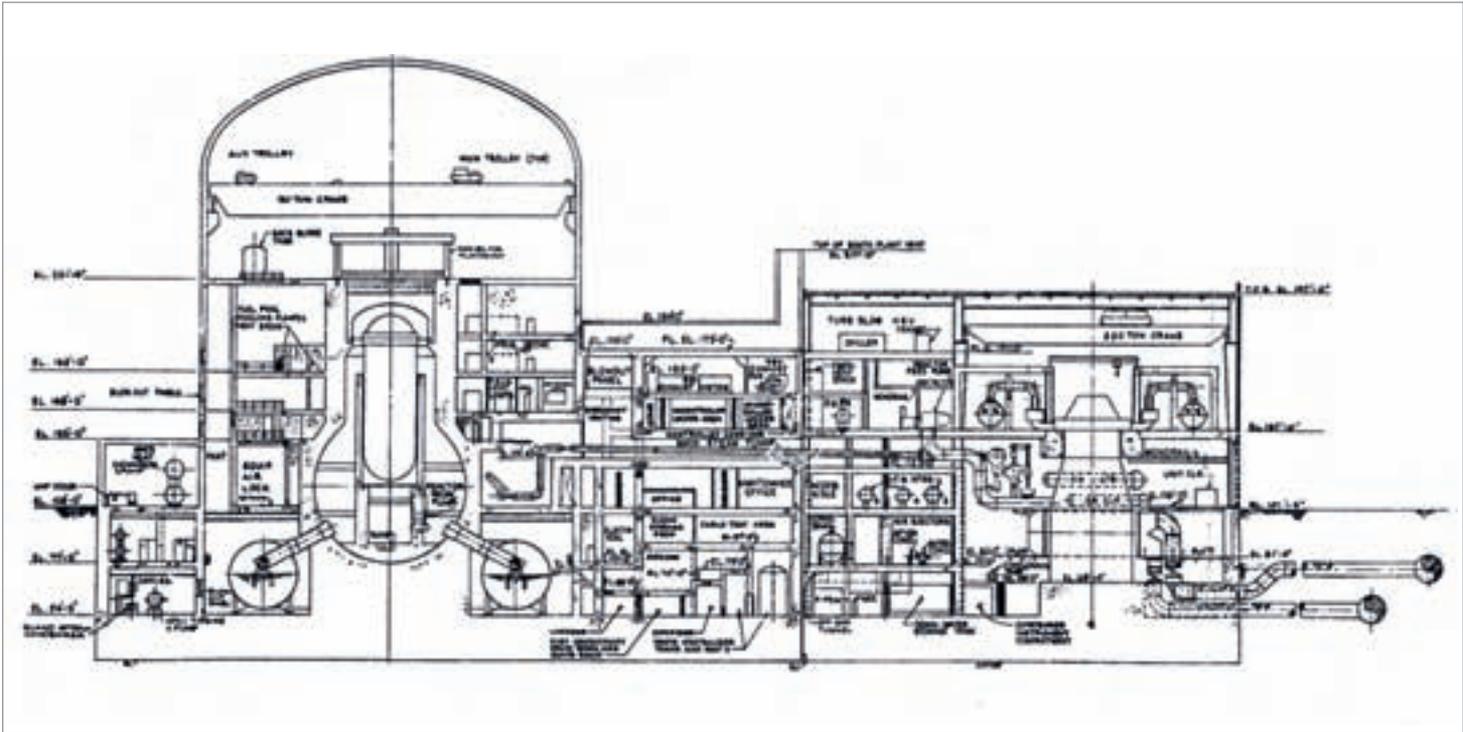
Figura 4. Corte transversal de la contención y de la sala de turbinas donde se muestra la ubicación de la piscina de almacenamiento de combustible en un BWR típico. Los elementos situados por debajo del nivel del suelo y, por tanto, afectados por la inundación causada por el tsunami incluyen bombas y dispositivos eléctricos. El pozo seco cuenta con un sumidero. Cualquier fuga de corio fundido que pase por las juntas de estanqueidad de las barras de control puede interactuar con el agua del sumidero y con la losa de hormigón, provocando una explosión de vapor e incrustándose en el hormigón. Fuente: GE.

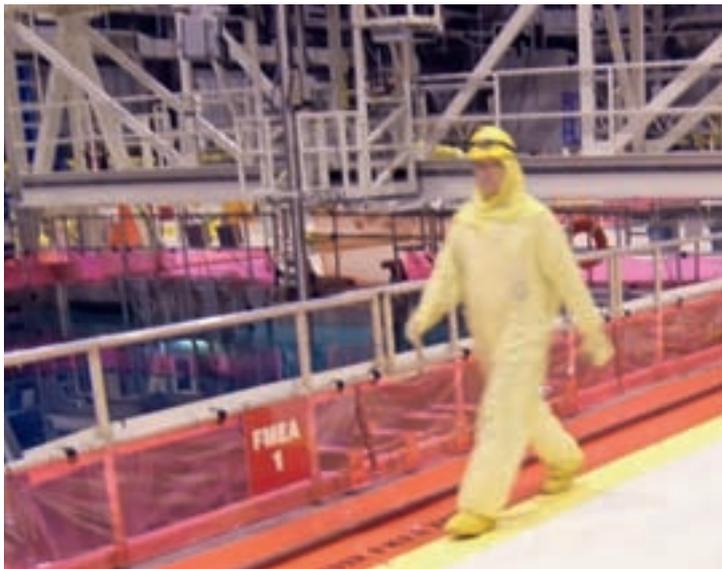
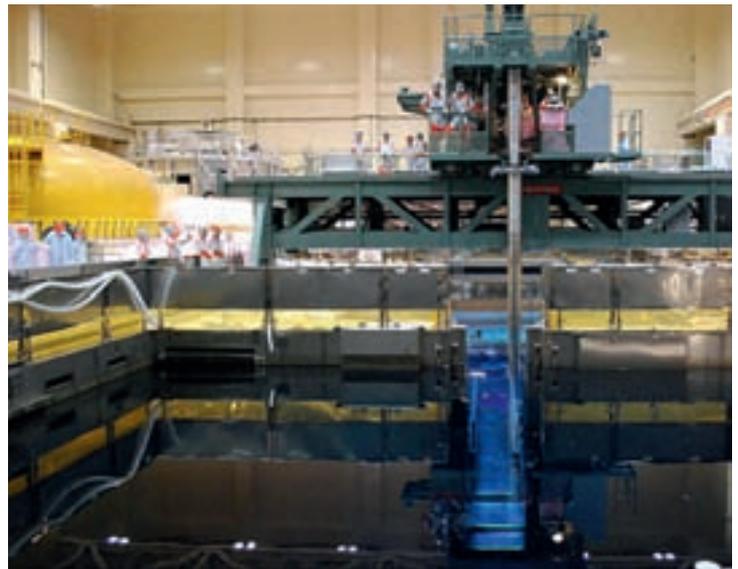
Piscinas de combustible gastado (arriba) mostrando un elemento combustible a su paso por la compuerta situada entre la piscina y la parte superior del reactor. El objeto de color amarillo es la cúpula del núcleo retirada.

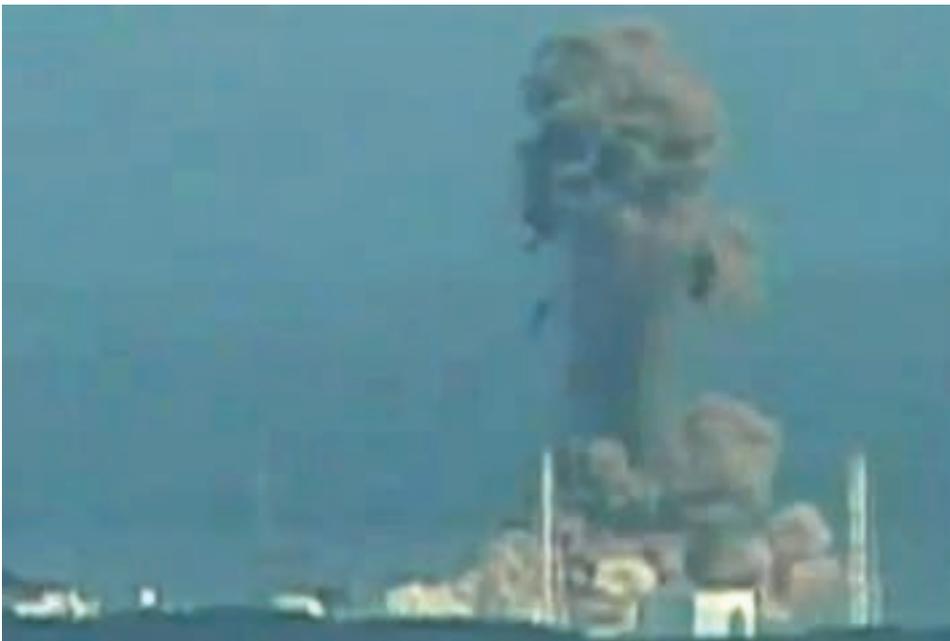
La explosión de gran intensidad que expulsó en vertical hidrógeno o posiblemente vapor en el BWR de la unidad 3 de Fukushima Daiichi el 14 de marzo de 2011 fue seguida de un incendio y de posibles daños en el combustible del reactor. En la fotografía se observa cómo se proyectan verticalmente y después caen escombros pesados, entre los que posiblemente se encuentren la tapa del blindaje de hormigón o fragmentos de la grúa. No se puede inferir la existencia de daños en la vasija de presión del reactor debido a la ausencia de la tapa superior de éste entre el material eyectado. Fuente: NTV / NNN Japón.

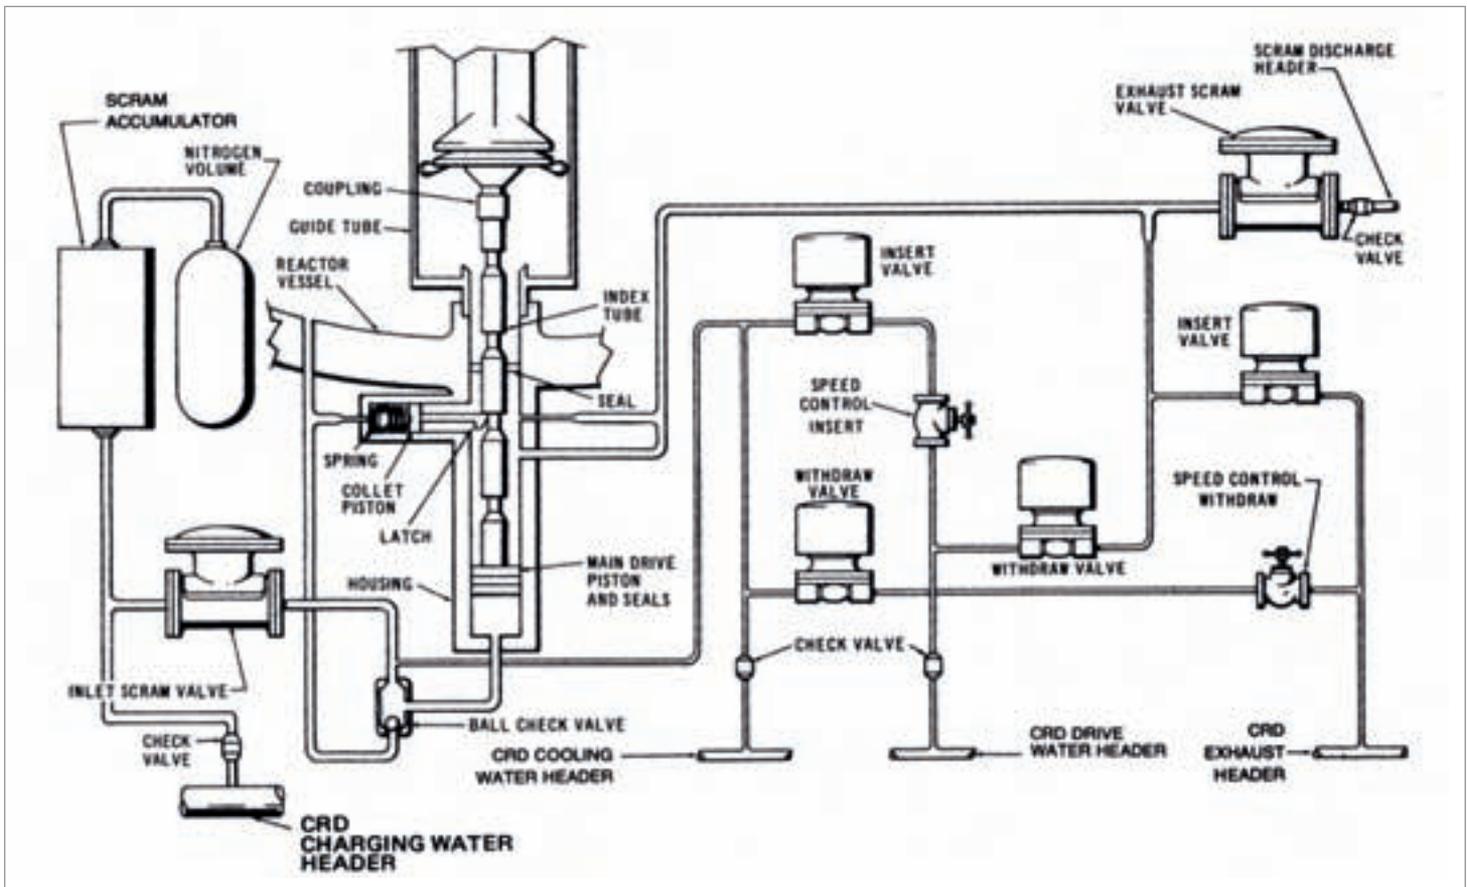
Figura 5. Mecanismo de accionamiento de las barras de control de un BWR en el fondo de una vasija de reactor BWR mostrando la ubicación de las juntas de estanqueidad [2].

Según el principio de la «fuga antes de rotura» en el análisis de accidentes, se ha aventurado otra explicación al suceso como posiblemente relacionado con una fuga a través de las juntas de estanqueidad de las barras de control situadas al fondo de la vasija del reactor. En los reactores de agua en ebullición, las barras de control se introducen desde debajo del núcleo. Están equipadas con una junta de grafito que cubre el punto de penetración de cada barra de control y que impide el paso de agua de refrigeración primaria. A temperaturas superiores a los 175° C comen-

zarían a deteriorarse las propiedades mecánicas de las juntas de grafito.

Se ha señalado que estas juntas pueden haberse deteriorado por las elevadas temperaturas alcanzadas como consecuencia de la acumulación de residuos de las barras de combustible deterioradas en el fondo de la vasija del reactor. Si fallan las juntas de estanqueidad de grafito, el agua del reactor puede filtrarse hacia la red de conducciones de las estructuras de contención y a los edificios auxiliares asociados al reactor.
