# SOBRE LAS REDES DE SEGURIDAD

José Sáiz\*/ Roberto García Payá\*\*/ Ramón Irlés\*\*\*  
Ignacio Montava\*\*/ Jaime Pey\*\*.

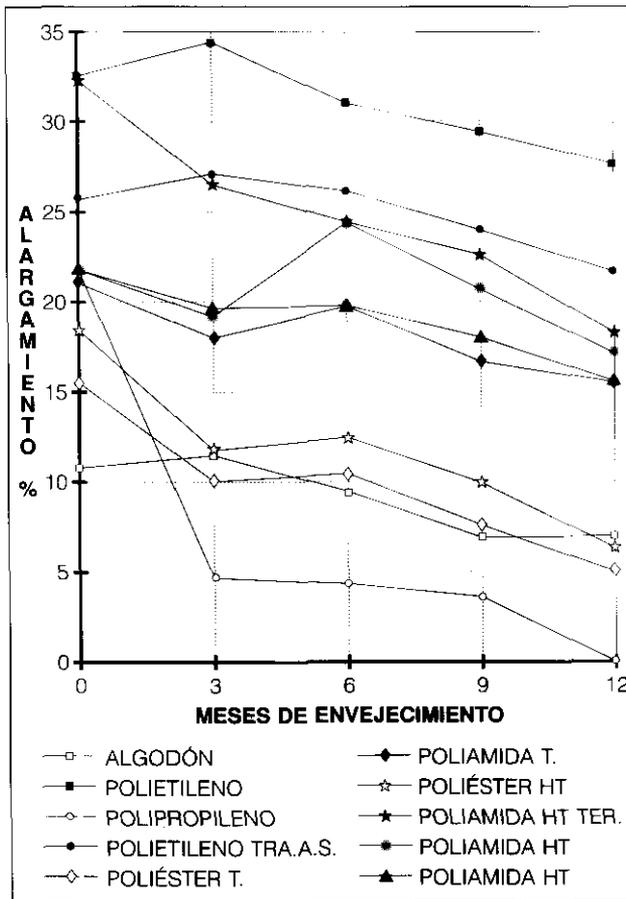
**GRÁFICO 1**  
**ENVEJECIMIENTO DE TRENCILLAS TEXTILES**  
**ALCOY**

Los resultados vienen reflejados en las *tablas 2, 3, 4 y 5* y sus *correspondientes gráficos* para los distintos sitios de exposición.

De las *tablas y gráficos* anteriores se pueden sacar las siguientes observaciones:

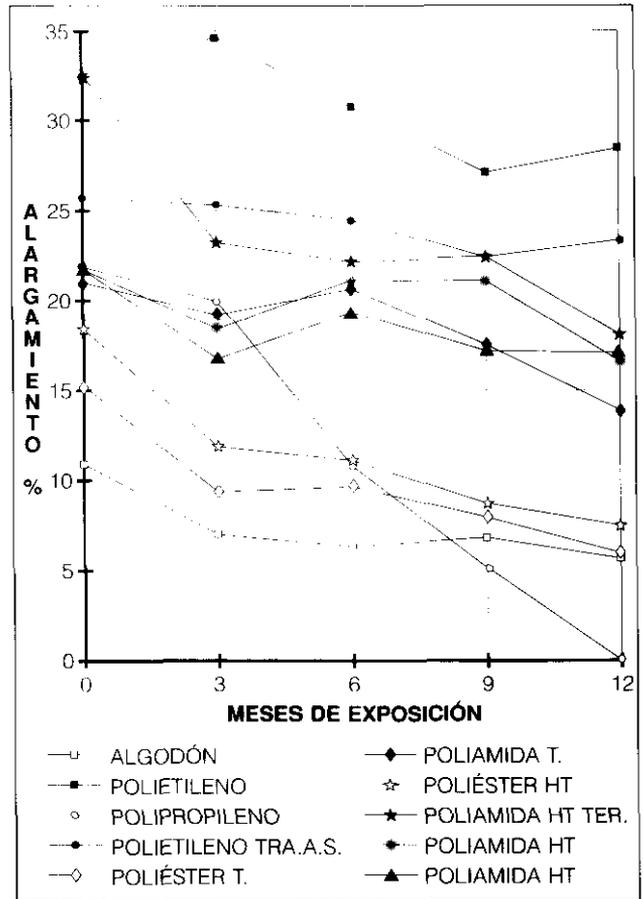
**GRÁFICO 2**  
**ENVEJECIMIENTO DE TRENCILLAS TEXTILES**  
**ALICANTE**

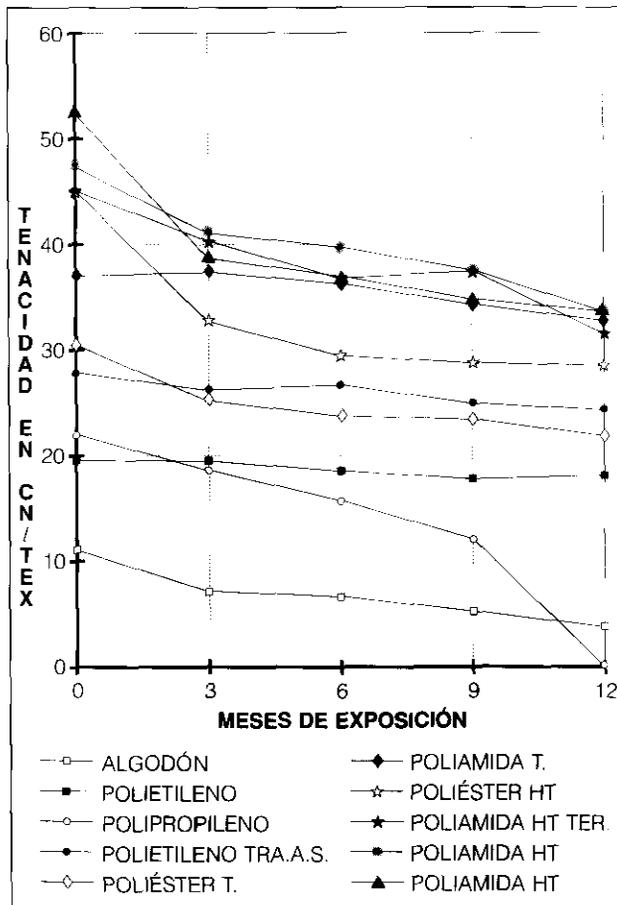
**GRÁFICO 5**  
**ENVEJECIMIENTO DE TRENCHILLAS TEXTILES**  
**ALICANTE**

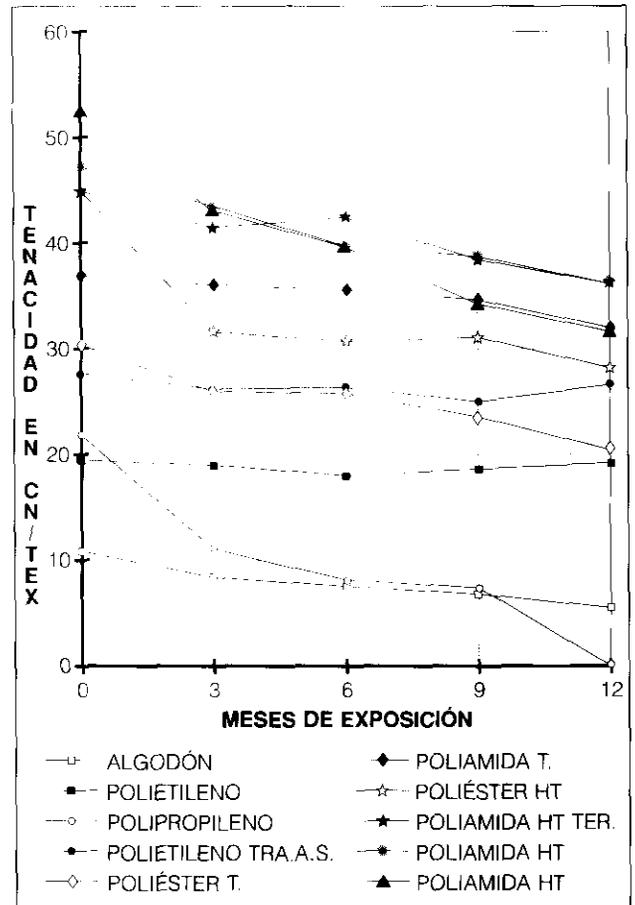
**GRÁFICO 6**  
**ENVEJECIMIENTO DE TRENCHILLAS TEXTILES**  
**ALCOY**

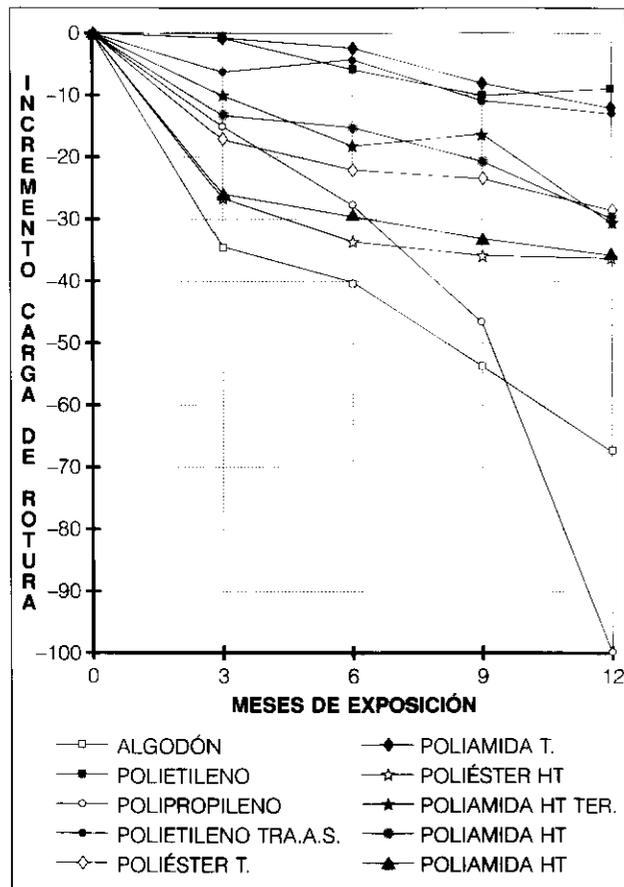
**GRÁFICO 7**  
**ENVEJECIMIENTO DE TRENCILLAS TEXTILES**  
**ALICANTE**

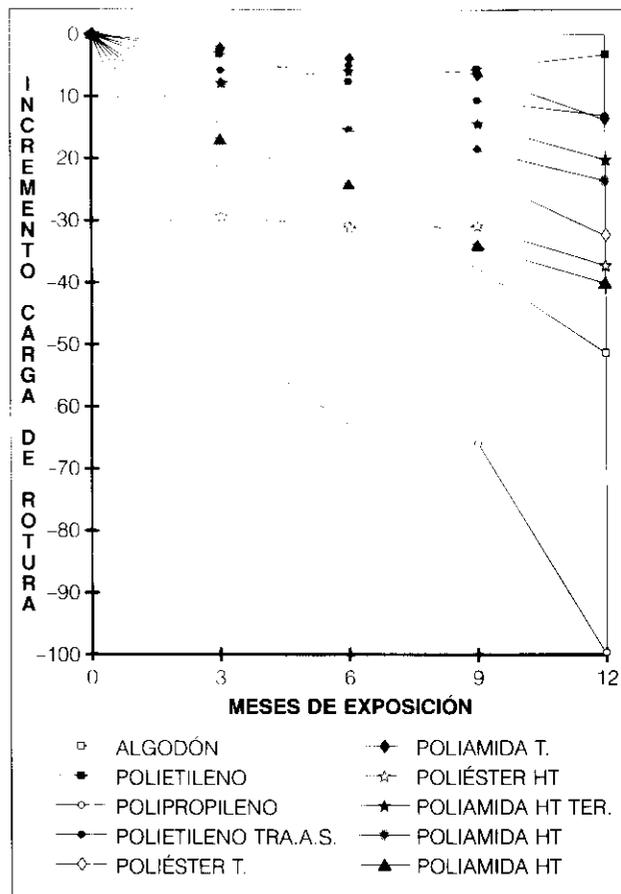
**GRAFICO 8**  
**ENVEJECIMIENTO DE TRENCILLAS TEXTILES**  
**ALCOY**

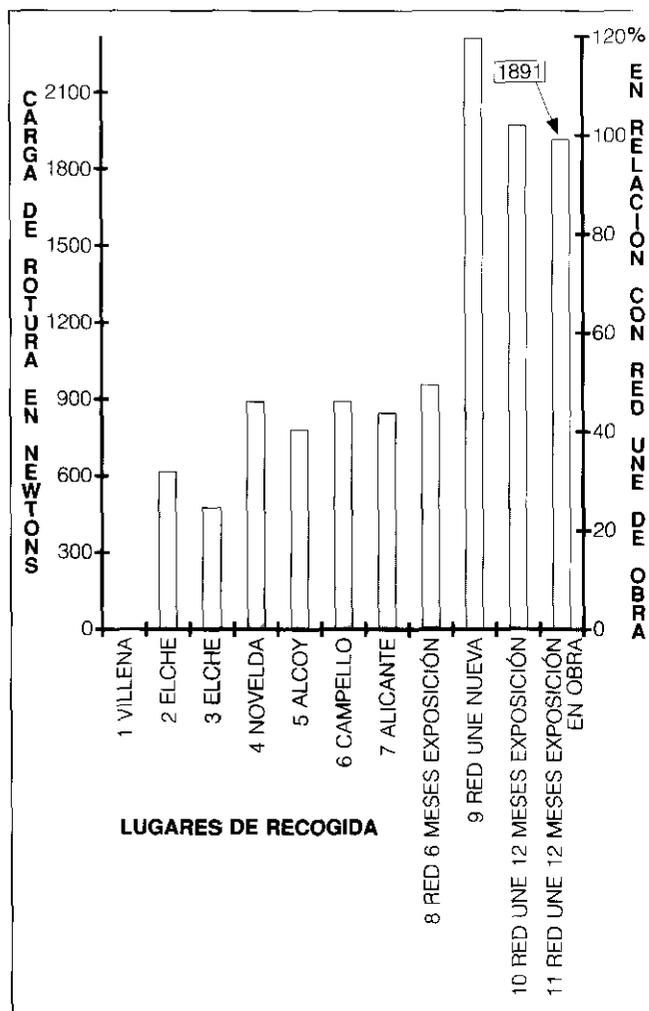
## COMPARACIÓN ENTRE REDES DE SEGURIDAD. ENSAYOS DE MALLAS

Una vez obtenidos los valores de una Red UNE, que había superado los ensayos dinámicos en el Laboratorio de Sevilla, y cuyas características de carga de rotura a la tracción de las trencillas y mallas se habían determinado en el laboratorio de la Escuela Industrial, tanto de una red nueva expuesta durante doce meses a las condiciones ambientales y de otra expuesta durante doce meses en una obra en construcción, se establecieron las diferencias, que aparecen en la *tabla 9*.
