Manual Descriptivo y de Reparabilidad 1994

MANUAL DESCRIPTIVO Y DE REPARABILIDAD

RANGE ROVER

- DESCRIPCION BASICA
- ANALISIS DE REPARABILIDAD

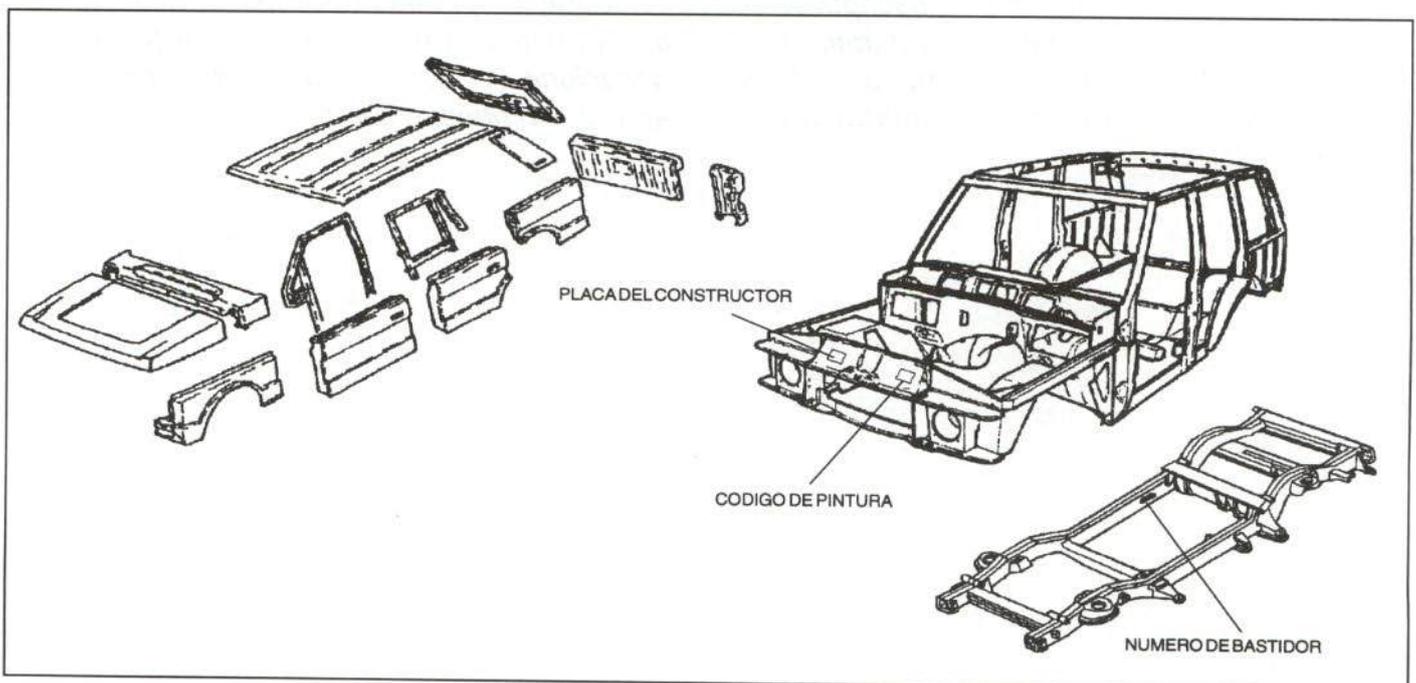
Figura 1.-Estructura del vehículo y situación de las placas de identificación del vehículo

El número de bastidor está estampado en la parte derecha del chasis, por delante de la rueda trasera, y en la placa del constructor.

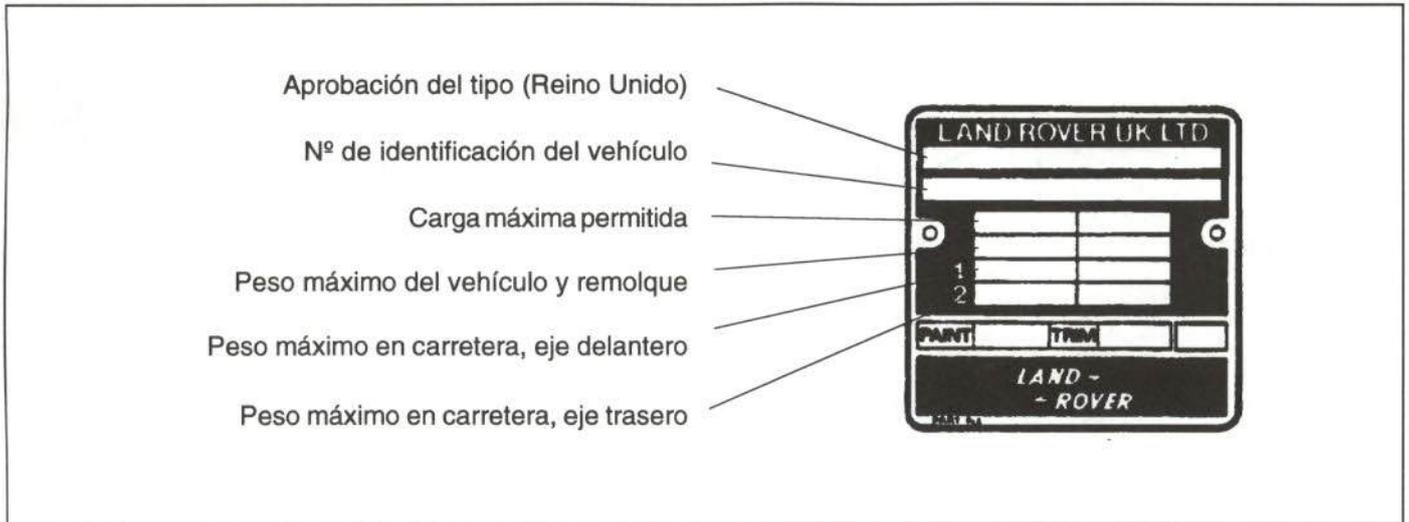
- La placa del constructor se encuentra remachada en la traviesa superior del frente, al lado izquierdo.

Figura 2.- Placa del constructor

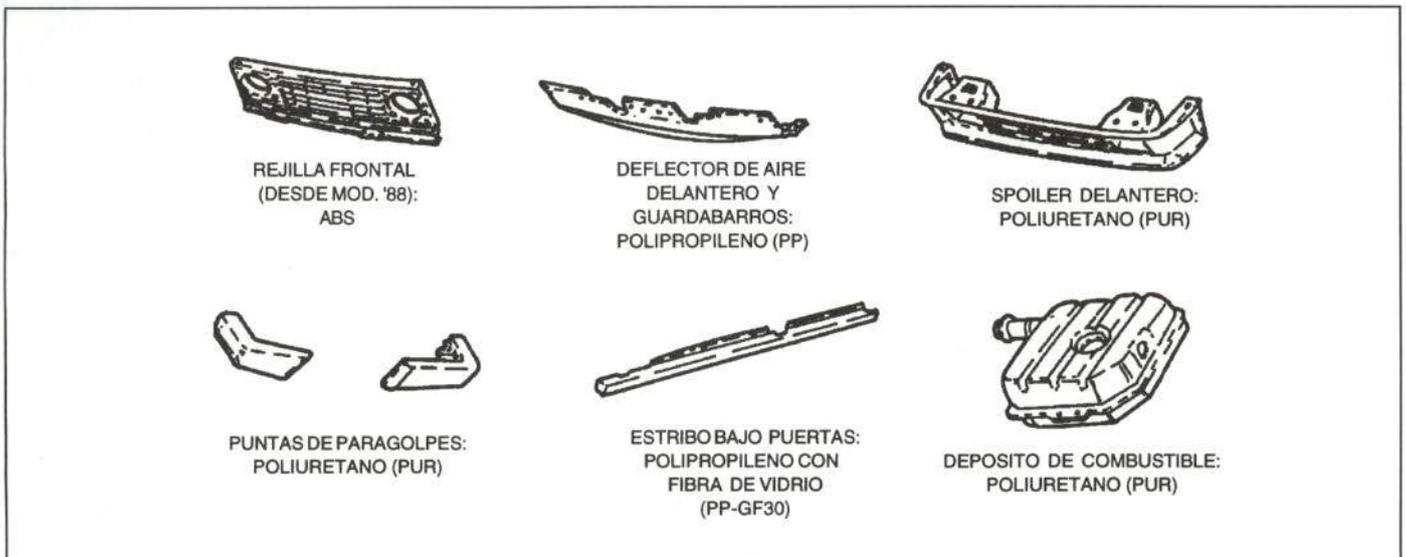
Figura 3.- Elementos exteriores de materiales compuestos

golpes; además, son reparables mediante procedimientos técnicos apropiados, sin perder sus cualidades anteriores, y proporcionan un buen acabado estético. En la figura 3 se detallan estos elementos y los tipos de plásticos con los que se puede efectuar su reparación.

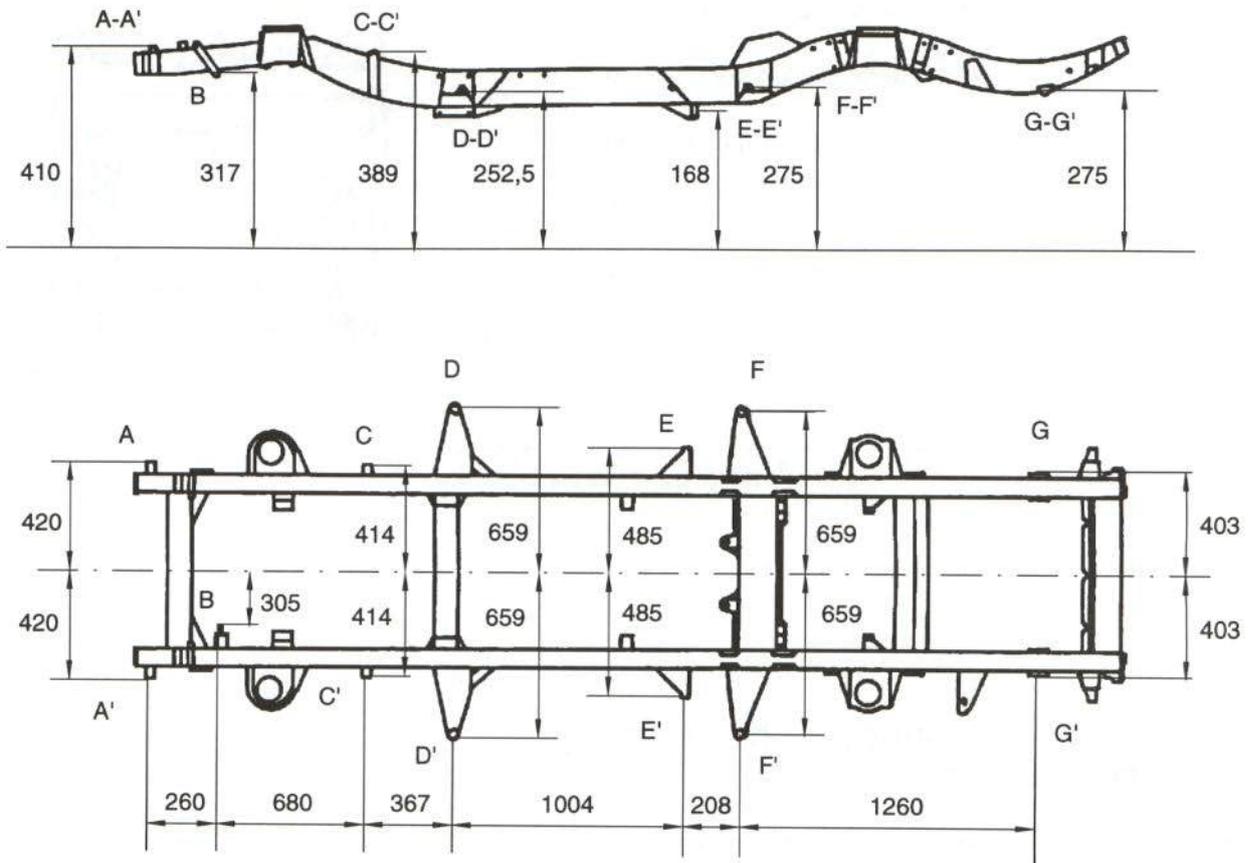
- A-A' = Soporte del silentblock de apoyo del frente
- B = Soporte de bieleta del tirante estabilizador
- C-C' = Soporte del silentblock de apoyo del pase de rueda
- D-D' = Silentblock de apoyo del estribo (parte anterior)
- E-E' = Soporte tirante longitudinal de suspensión de eje trasero
- F-F' = Silentblock de apoyo en el estribo (parte posterior)
- G-G' = Tornillo de sujeción de los ganchos de remolque

Figura 4.- Dimensiones del chasis

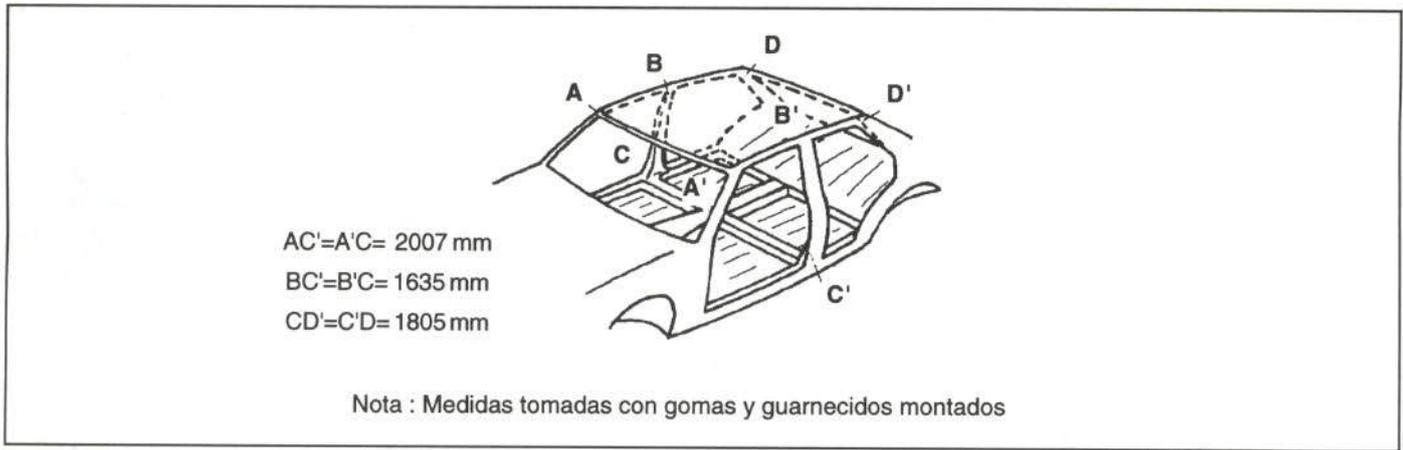
Figura 5.- Dimensiones del habitáculo

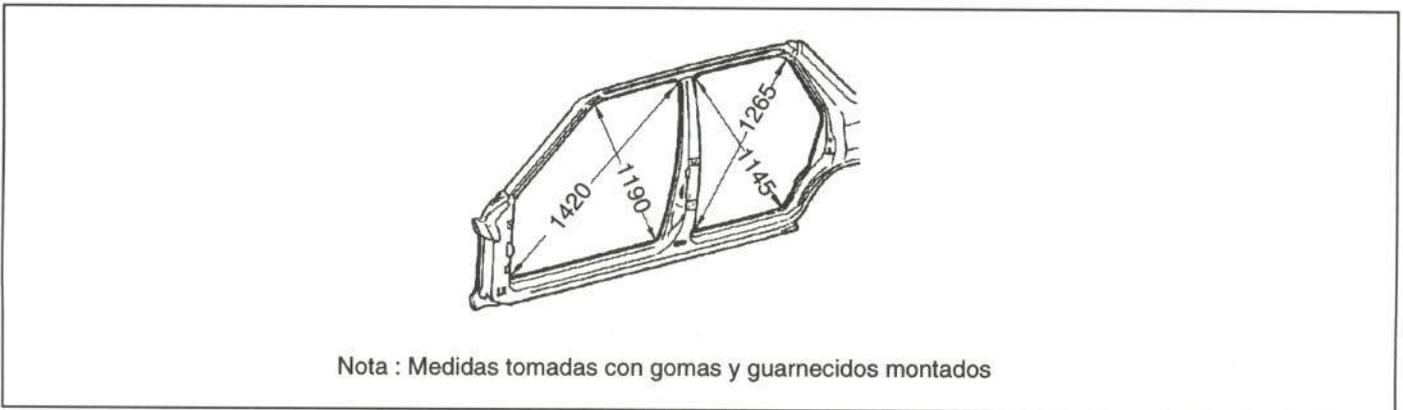
Figura 6.- Dimensiones de los huecos de puertas

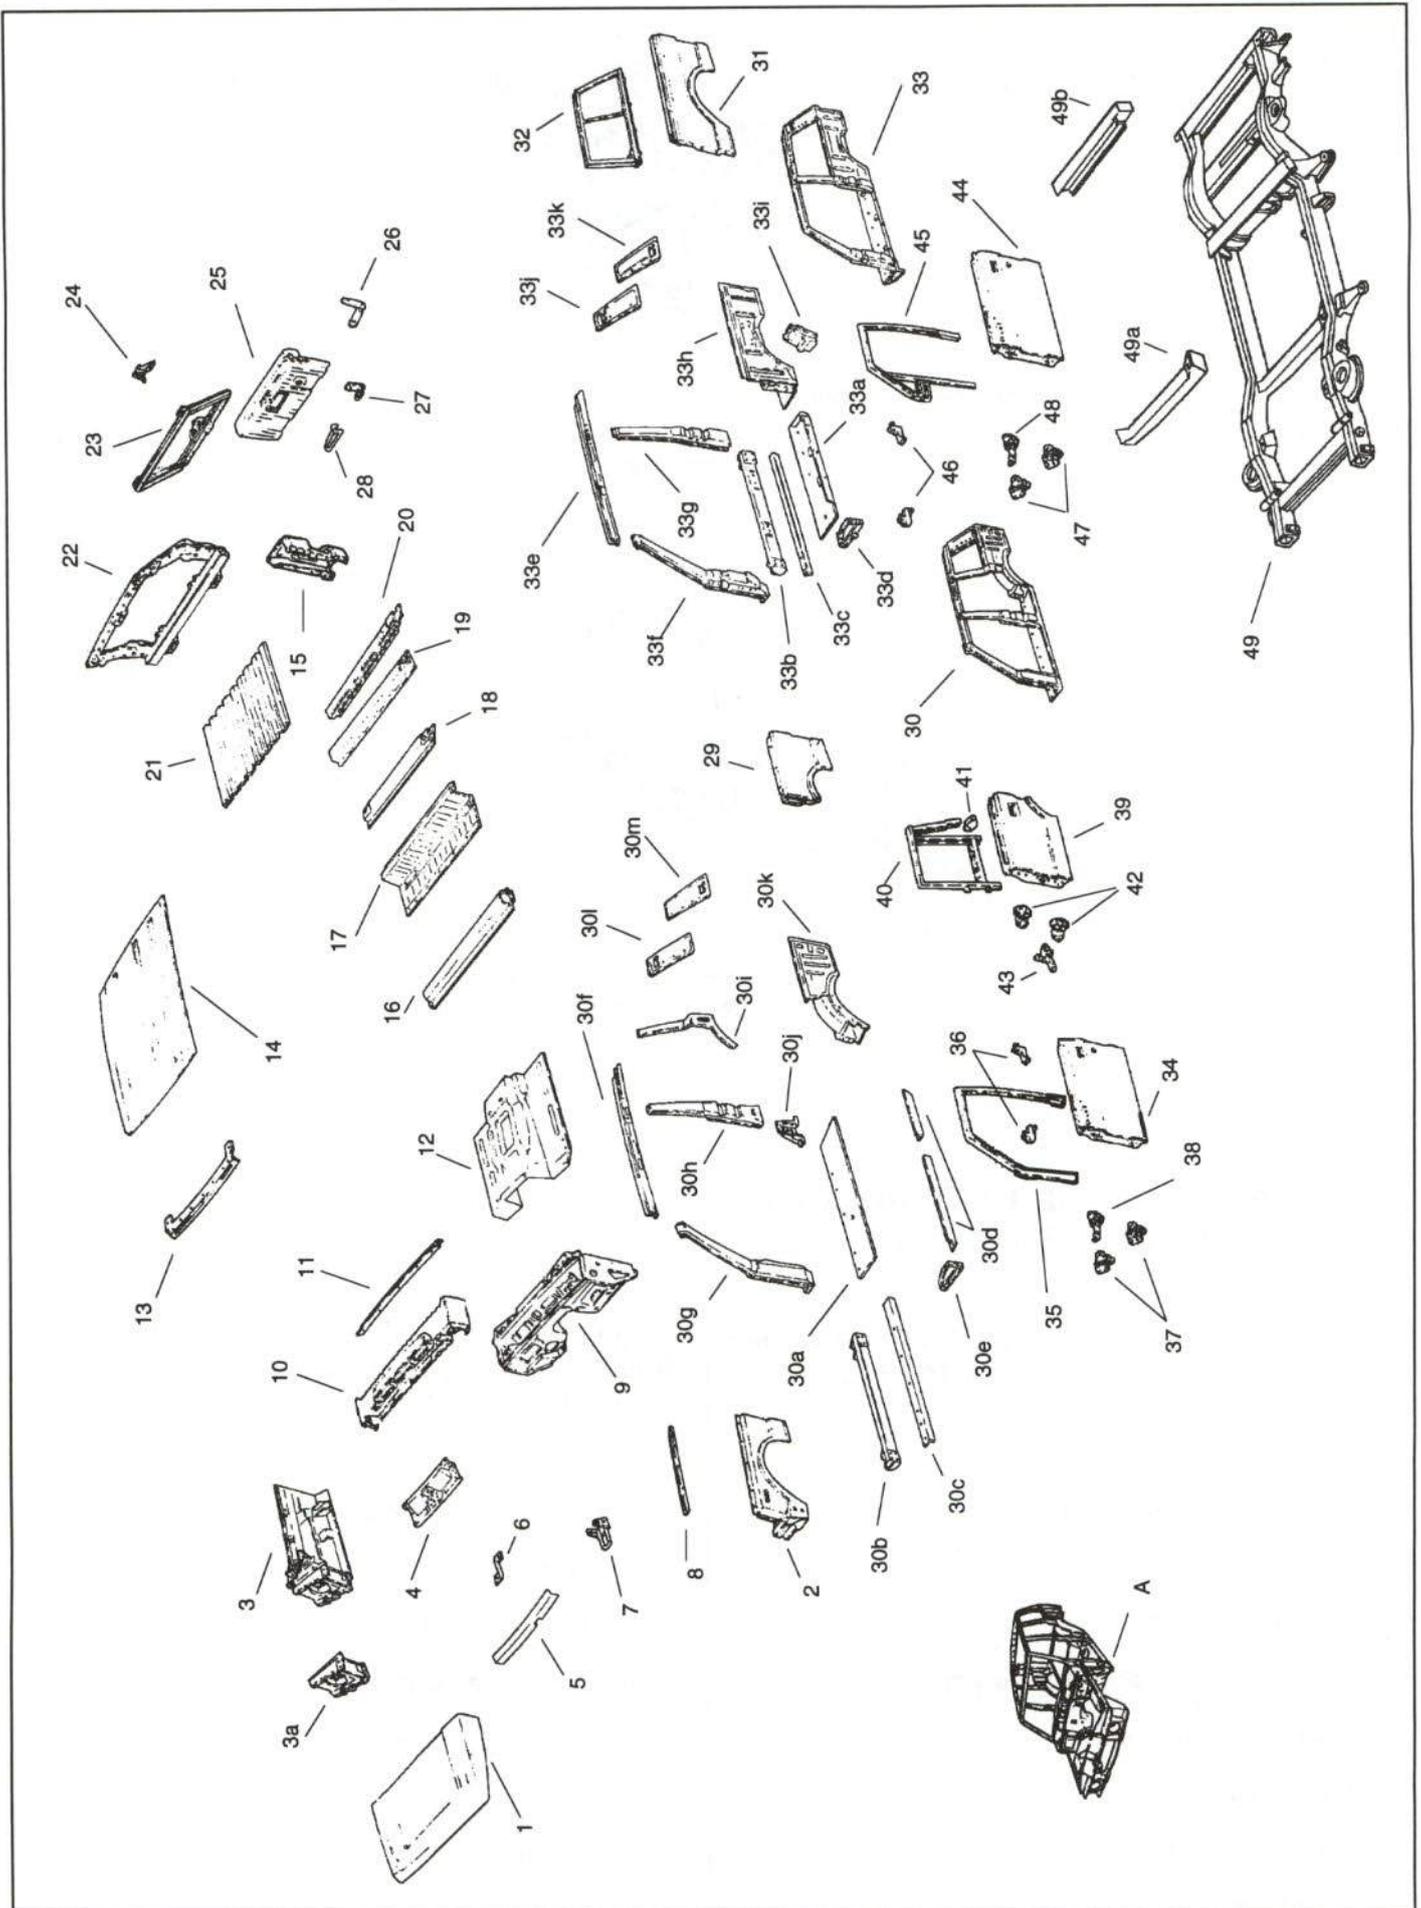
Figura 7.- Despiece de la carrocería

Para la reparación del RANGE ROVER, el fabricante comercializa las piezas que se indican en la figura 7.

Cada grupo está marcado con un número y los recambios que forman parte de un grupo se identifican con el mismo número, al que se añade una letra.

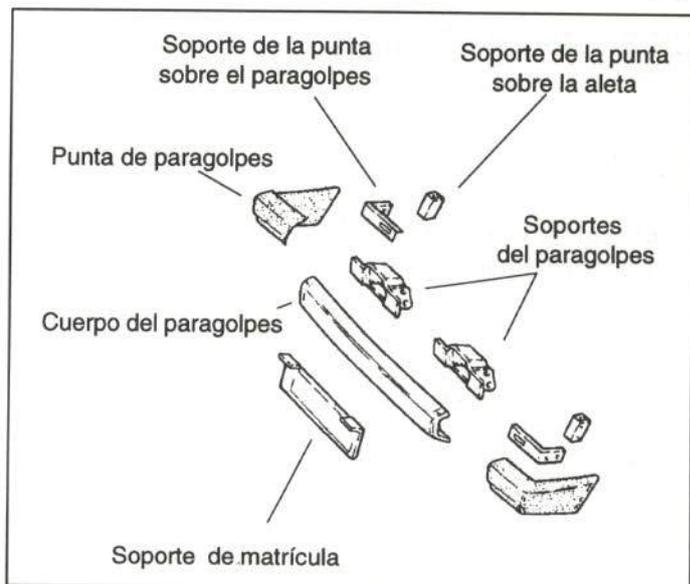
Figura 9.- Despiece del paragolpes

Las fijaciones y el despiece de esta pieza se presentan en la figura 9.

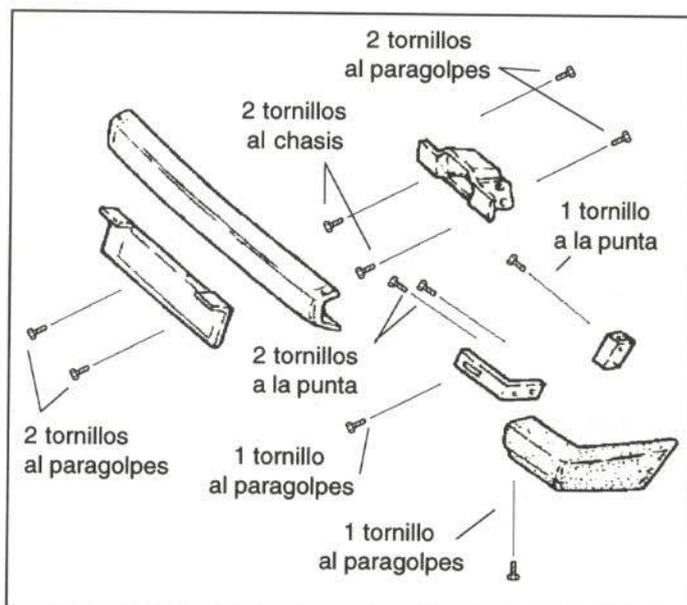
El paragolpes se fija a los soportes mediante dos tornillos a cada uno de ellos; estos soportes, a su vez, se unen a través de dos tornillos a la punta del chasis.

Las puntas del paragolpes se unen al cuerpo central mediante un tornillo con tuerca y otro rosca-chapa. También van fijadas a la aleta mediante un soporte atornillado a ésta y cuatro ballestillas.

Figura 10.- Fijación del paragolpes

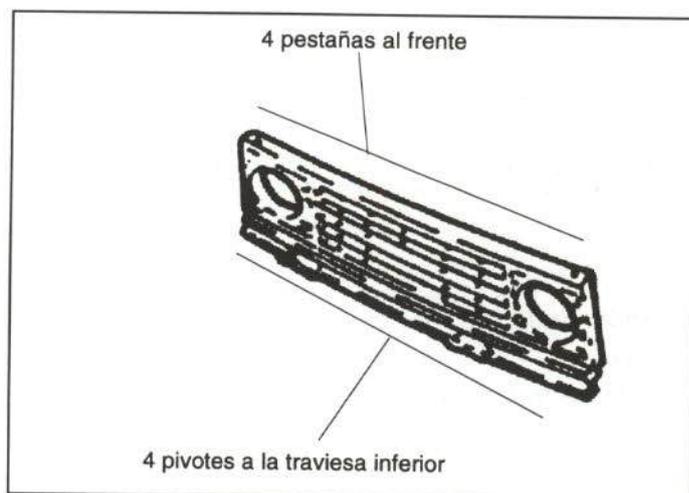
Va sujeta mediante 4 grapas a la travesía superior y 4 pivotes a la travesía inferior. Sobre esta pieza va montado el anagrama de la marca.

Figura 11.- Fijación de la rejilla frontal

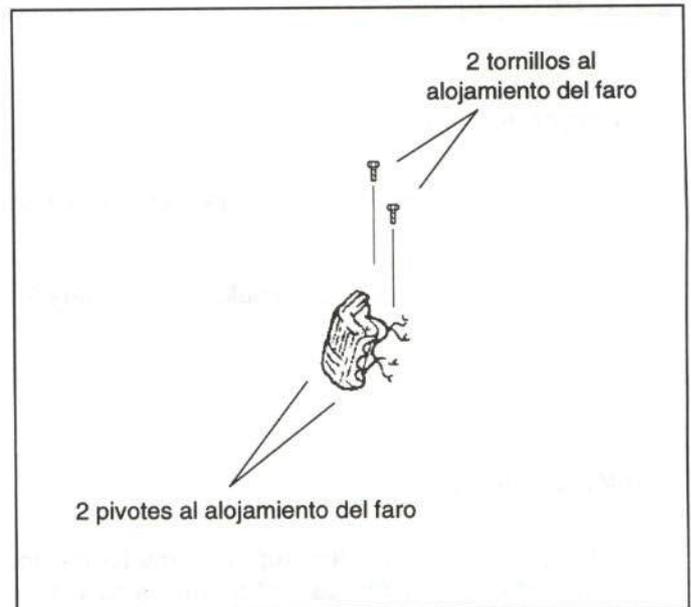
La fijación del piloto sobre la chapa portafaros se realiza mediante 2 pivotes y 2 tornillos.

Figura 12.- Fijación del piloto delantero

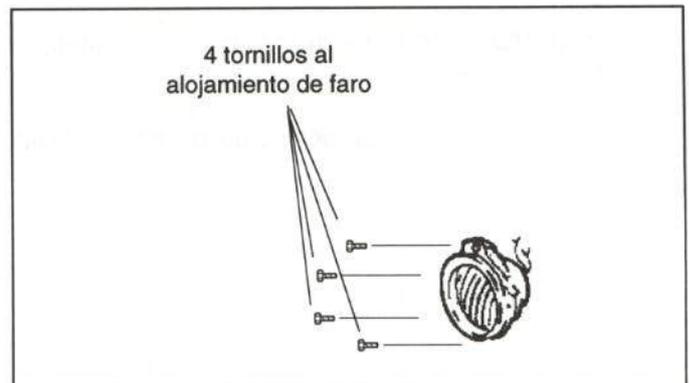
Está fijado en su alojamiento mediante 4 tornillos.

Figura 13.- Fijación del faro

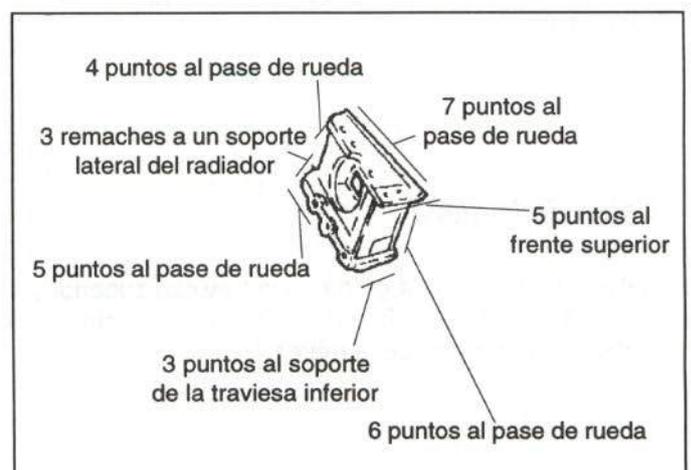
Figura 14.- Unión de la chapa portafaros.

En la figura 14 se muestra su unión.

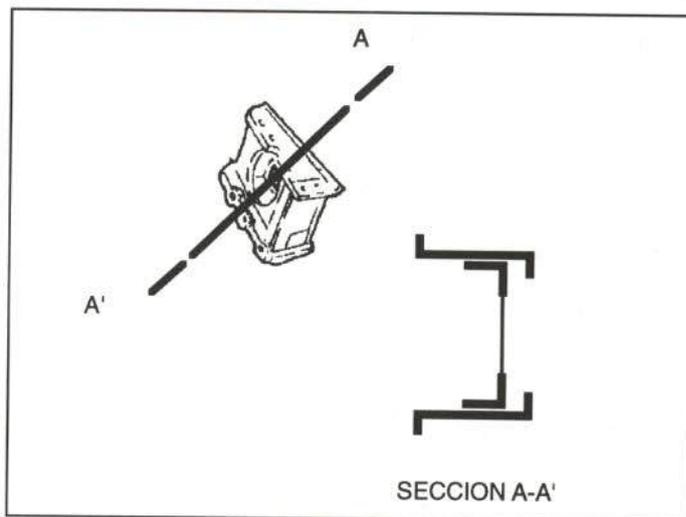
Esta pieza resulta difícil de reparar, ya que está formada por varias chapas soldadas, con formas complicadas y puntos situados en zonas de difícil acceso, a pesar de su sección abierta (figura 15).

Figura 15.- Accesibilidad de la chapa portafaros

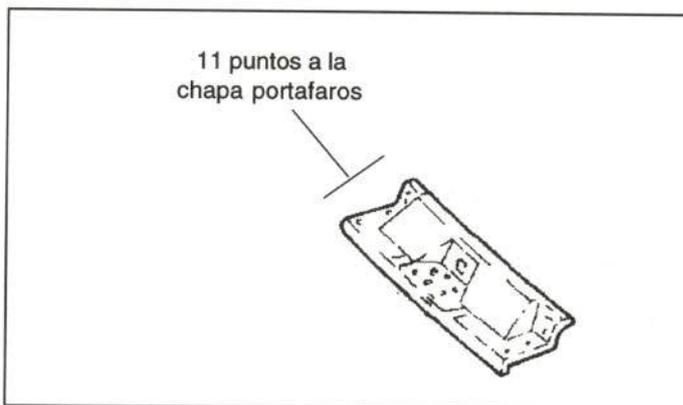
Figura 16.- Unión de la travesía superior

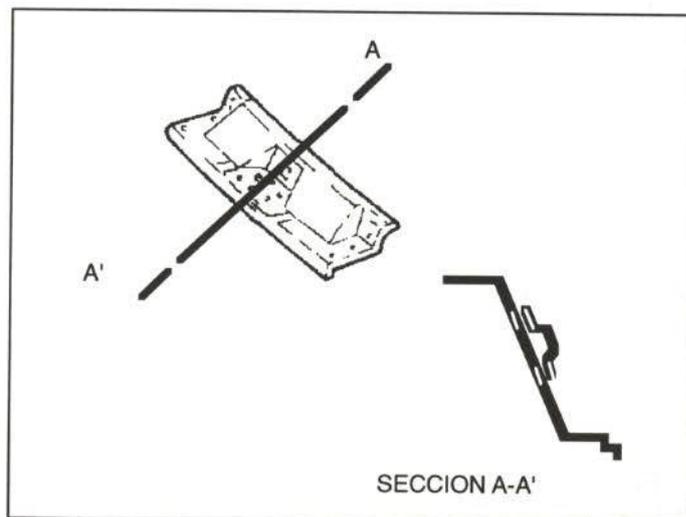
Figura 17.- Accesibilidad de la travesía superior

Buena, debido a su configuración abierta. En la figura 17 se representa una sección.

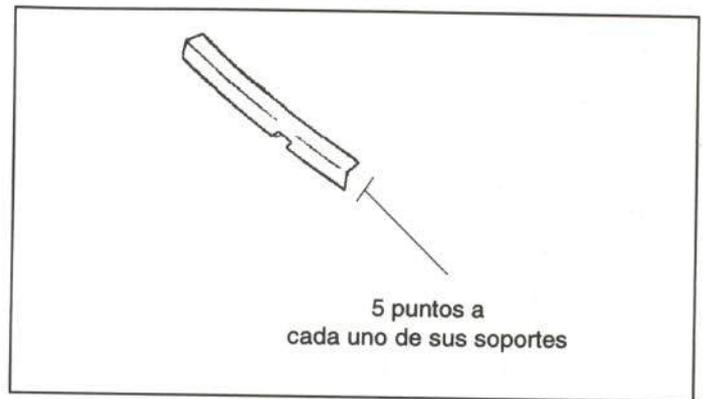
Figura 18.- Unión de la travesía inferior

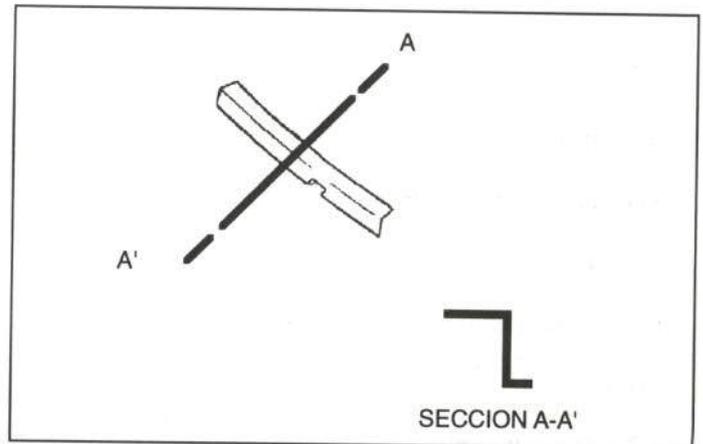
Figura 19.- Accesibilidad de la travesía inferior

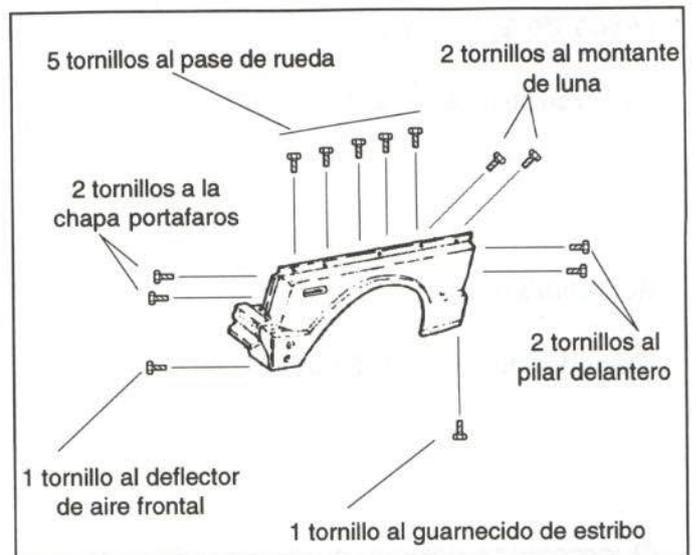
Figura 22.- Unión de la aleta delantera

En la figura 22 se especifica la localización y número de los tornillos que fijan la aleta al resto de la carrocería.

Resulta difícil el acceso a los tornillos que unen la aleta al torpedero, siendo recomendable el empleo de una carraca neumática.

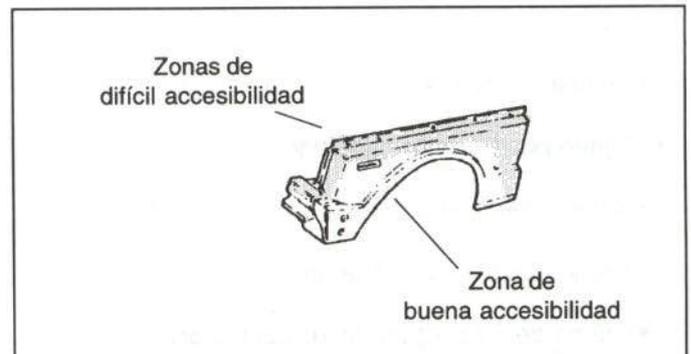
Figura 23.- Accesibilidad de la aleta delantera

Una vez desmontada, la aleta presenta buena accesibilidad (figura 23).

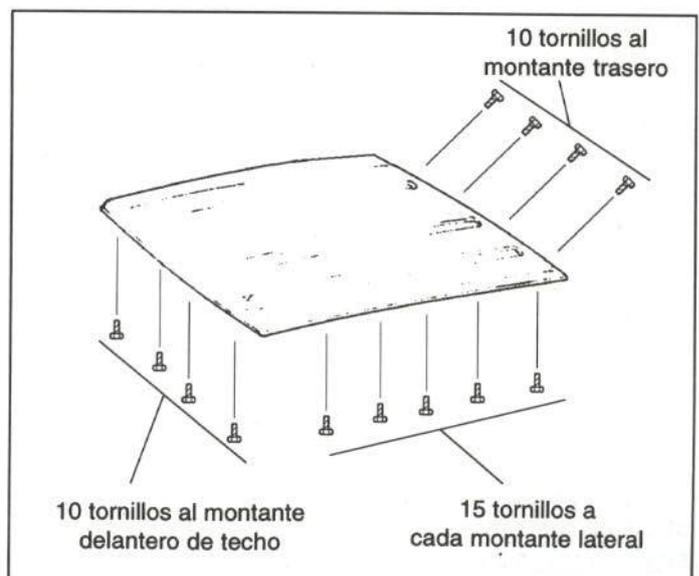
El techo va fijado a la estructura interior de la carrocería mediante tornillos. Las traviesas y refuerzos longitudinales del techo van pegadas a él.

Figura 25.- Unión del techo

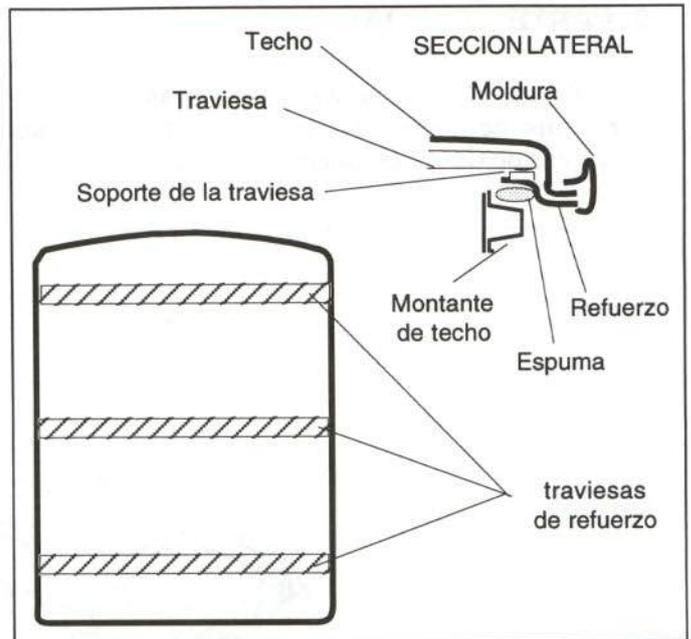
Figura 26.- Accesibilidad del techo

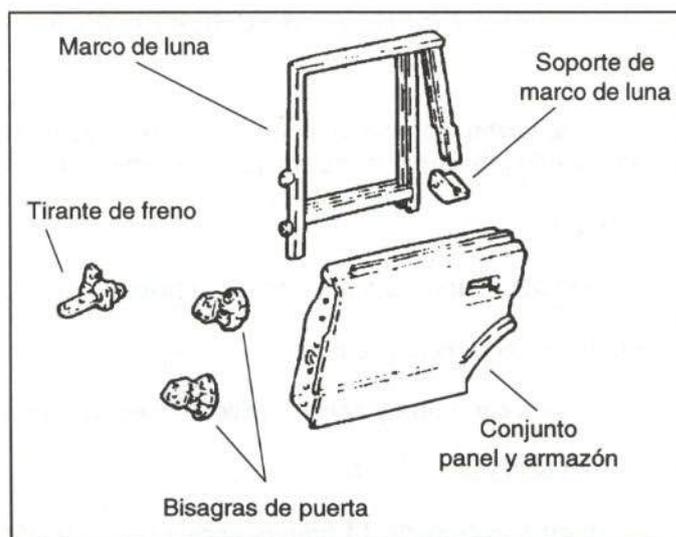
El panel de puerta está pegado y engatillado al armazón de acero. La puerta se une a la carrocería mediante sus dos bisagras atornilladas con tres tornillos a la puerta y cuatro al pilar.

Figura 29.- Comercialización de la puerta trasera

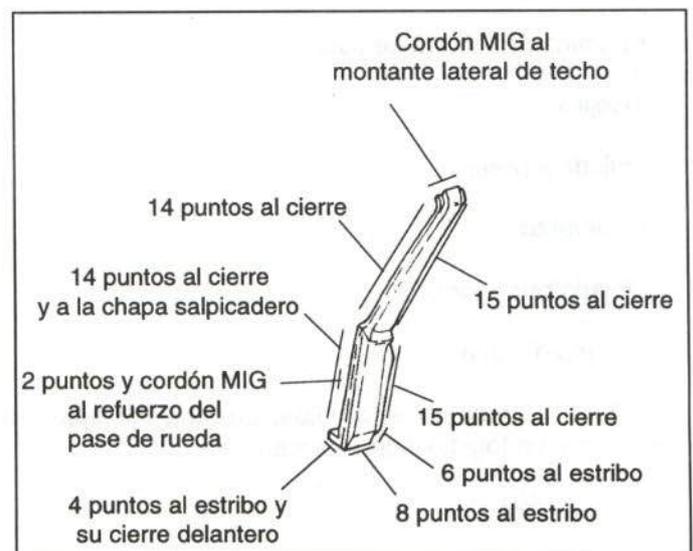
Figura 32.- Unión del pilar delantero

El pilar delantero va unido a la carrocería mediante una serie de puntos y cordones de soldadura, cuyo número y distribución se detallan en la figura 32.

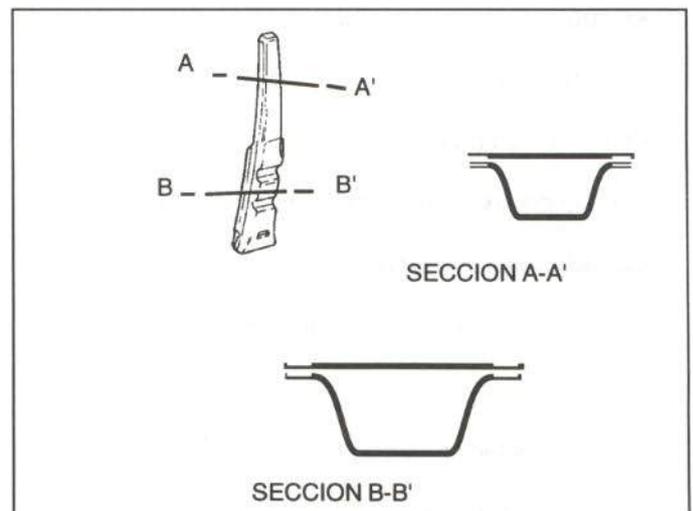
Figura 36.- Accesibilidad del pilar central

Difícil, debido a su configuración cerrada. En la figura 36 se representa su sección.

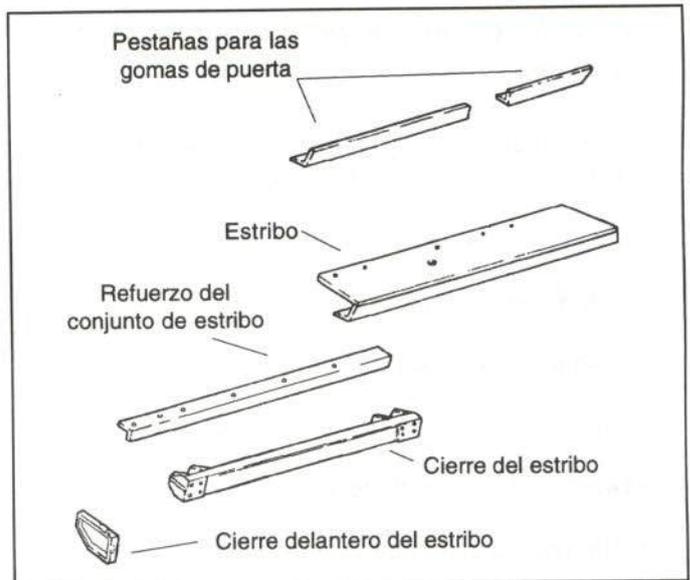
Figura 37.- Comercialización del estribo

El estribo se comercializa formando parte del lateral completo o bien cada uno de sus elementos por separado: cierre, refuerzo de unión con el piso y ángulo para el ajuste de la goma de ajuste de las puertas. Estos elementos se representan en el despiece de la figura 37.

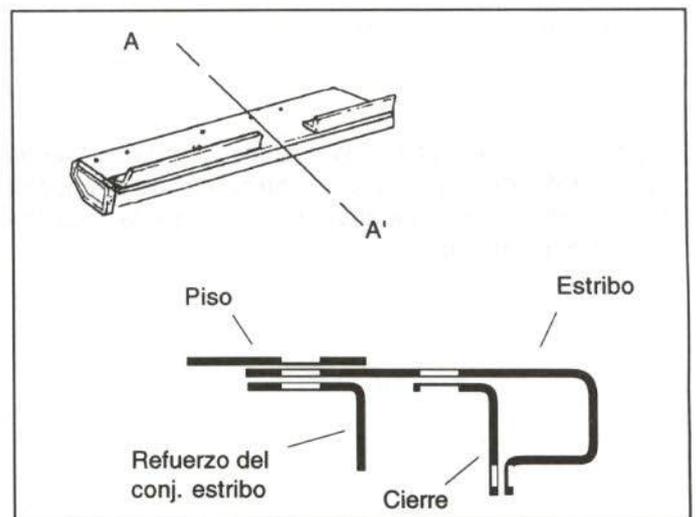
Figura 39.- Accesibilidad del estribo

La sección del estribo se observa en la figura 39.

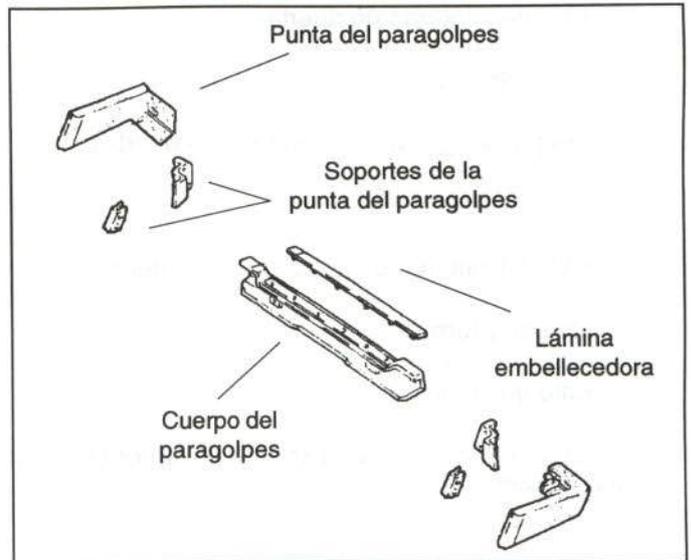
Figura 41.- Comercialización del paragolpes

El fabricante no comercializa el paragolpes completo como pieza de recambio independiente, sino que es preciso adquirir uno de sus elementos por separado. En la figura 41 se muestra el despiece del paragolpes.

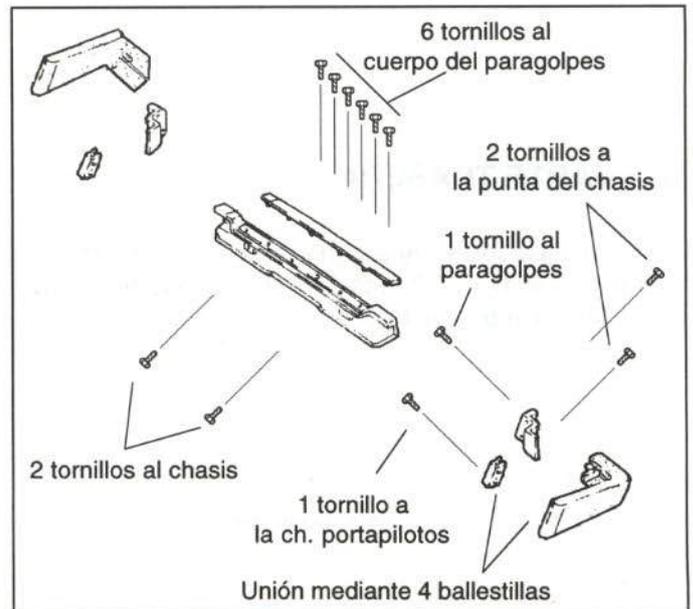
Los puntos del paragolpes se pueden retirar sin necesidad de desmontar todo el paragolpes.

Como sucede con el paragolpes delantero, el grosor de la chapa del cuerpo central hace que éste no sea reparable.

Figura 42.- Fijación del paragolpes

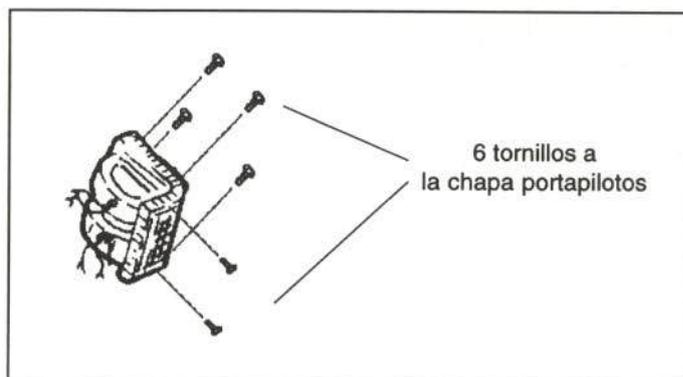
Figura 43.- Fijación del piloto trasero

Su unión se muestra en la figura 43.

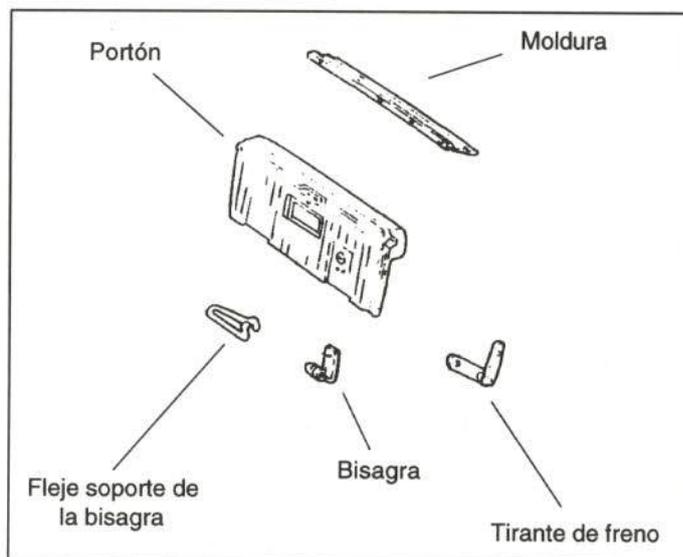
Figura 44.- Comercialización del portón

El fabricante proporciona el portón como pieza independiente, pero sin incluir las bisagras, los tirantes de freno y la moldura superior, que se comercializan por separado (figura 44).

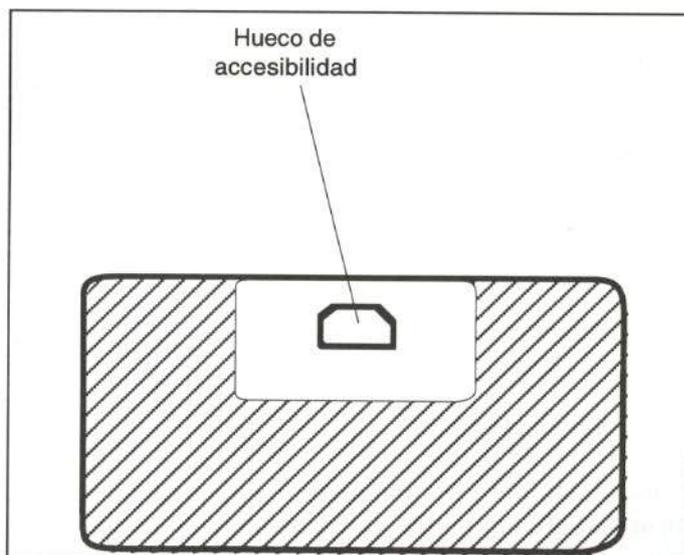
Figura 45.- Accesibilidad del portón

Difícil, debido a su configuración cerrada. Únicamente es fácil el acceso alrededor del hueco del tirador. En la figura 45 se indica la situación y dimensiones de este hueco.

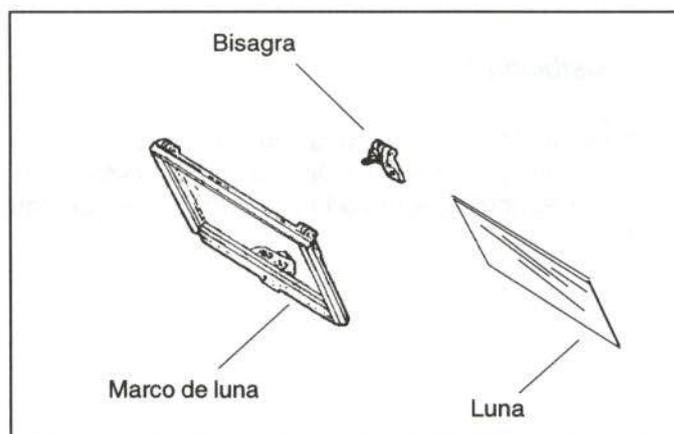
Este elemento se comercializa incluyendo luna y bisagras, si bien estas piezas se pueden adquirir por separado.

Figura 46.- Comercialización del marco de luna trasera

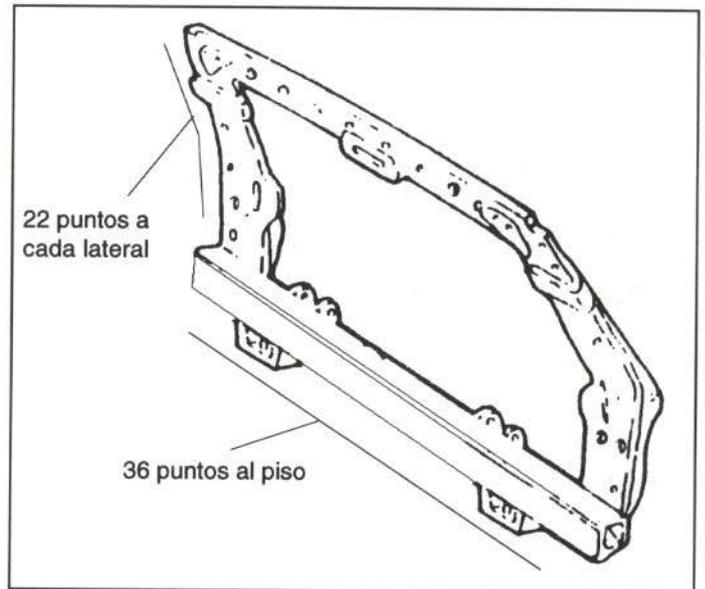
Figura 47.- Unión del montante de portón trasero

En la figura 47 se muestra su unión.

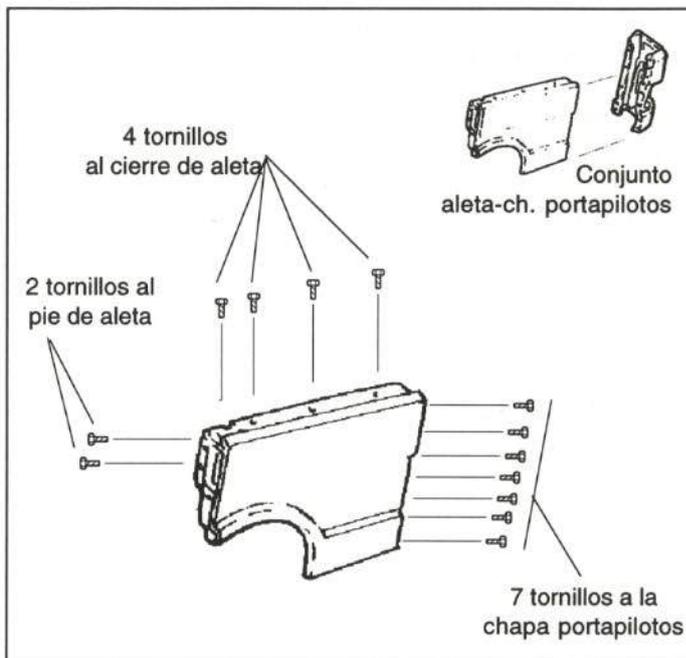
La aleta trasera se extrae conjuntamente con la chapa portapilotos, a la que va unida mediante 7 tornillos.

Figura 49.- Unión de la altera trasera

Este conjunto está unido al resto de la carrocería por tornillos, según se indica en la figura 49.

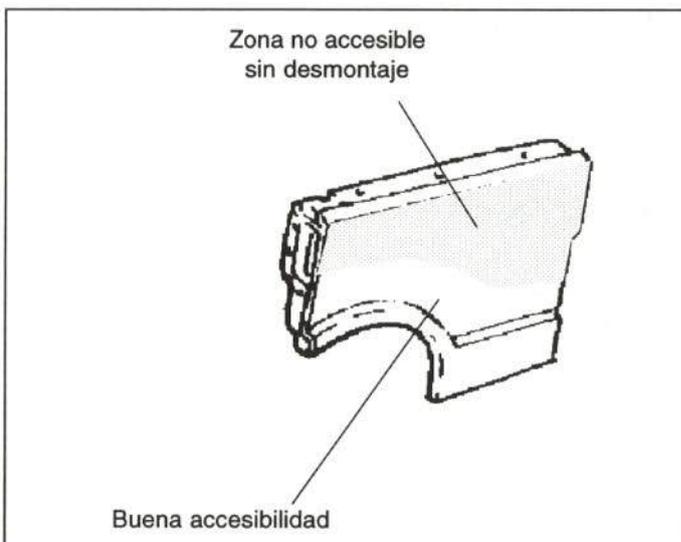
Figura 50.- Accesibilidad de la aleta trasera

Buena en su parte inferior y difícil en el resto, como puede observarse en la figura 50.

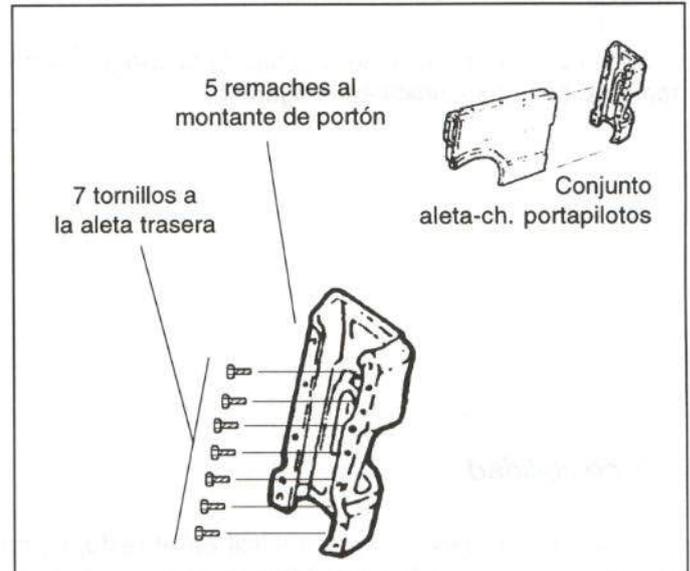
Figura 51.- Unión de la chapa portapilotos
