Manual Descriptivo y de Reparabilidad 1994

**CITROËN**

*Xantia*

## **CITROËN XANTIA**

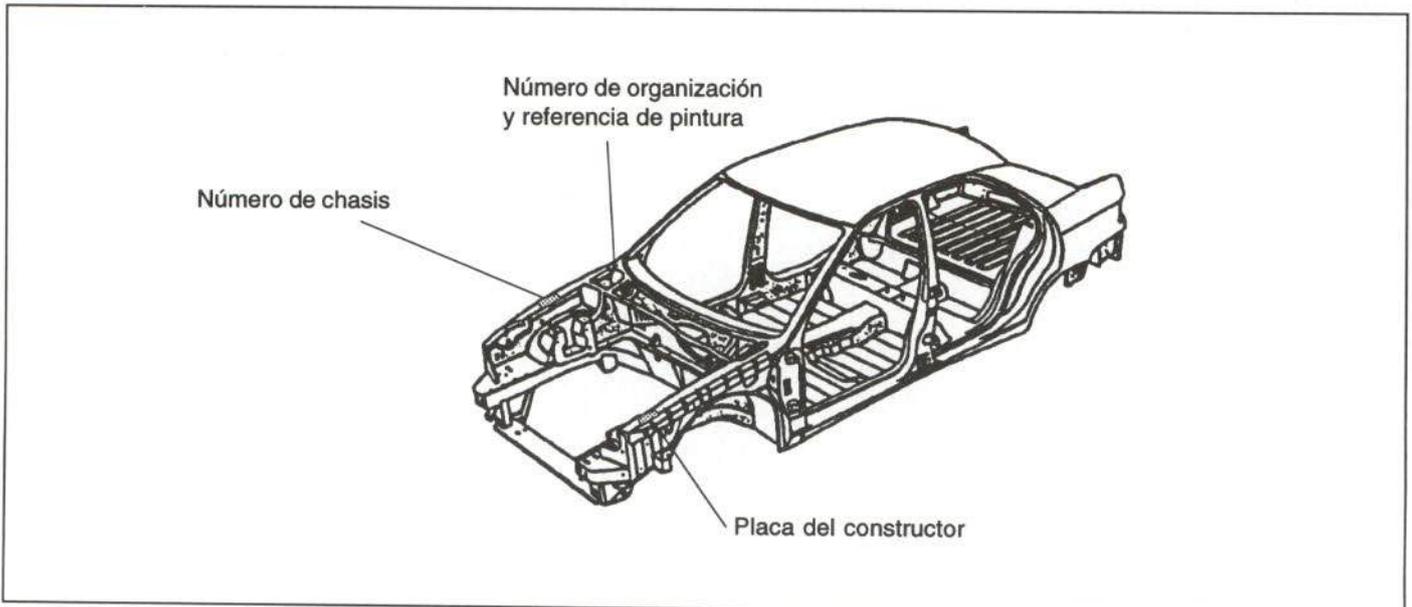
La situación de estos códigos de identificación se refleja en la figura 1.

Figura 1.- Situación de las placas de identificación del vehículo

• **El número de bastidor** se encuentra troquelado en el pase de rueda delantero derecho. Consta de diecisiete caracteres alfanuméricos, que indican diversas características del vehículo, tales como tipo, modelo, etc.

• **El número de identificación P.R.** se encuentra pintado sobre la torreta de suspensión derecha. Identifica la fecha de fabricación de cualquier vehículo Citroën.

• **La identificación de pintura** se encuentra también en la torreta de suspensión derecha.

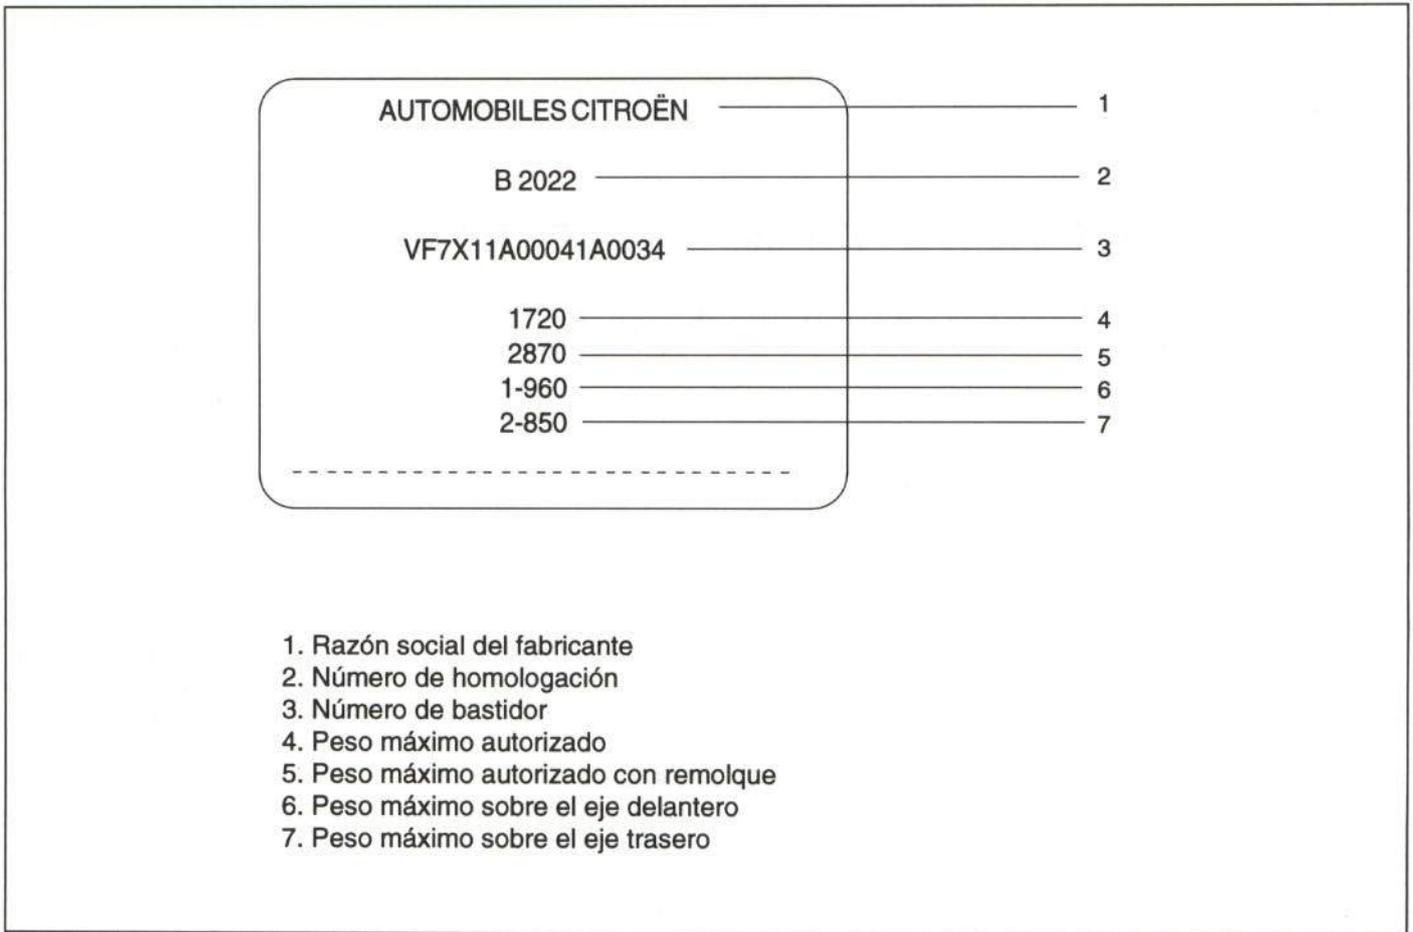
• **La placa del constructor** está fijada al pase de rueda delantero izquierdo. En ella se ofrecen los datos que se

recogen en la figura y que pueden ser de interés para el reparador y el chapista.

Figura 2.- Placa del constructor

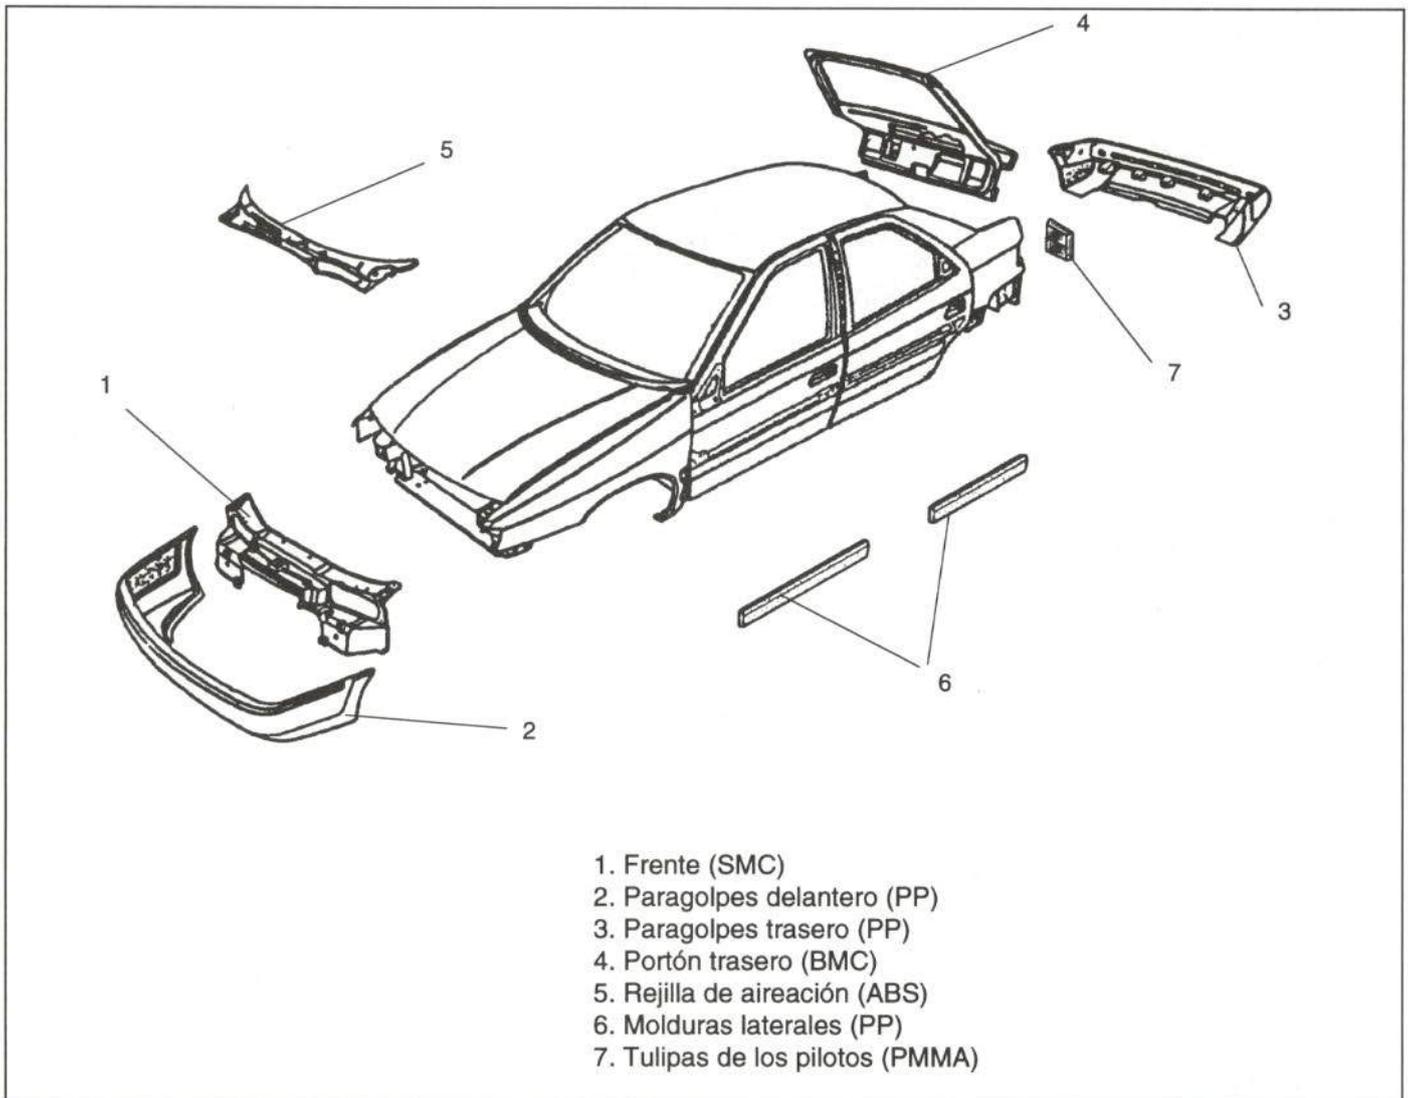
En la figura 3 se detallan los elementos exteriores de plástico y el material con el que puede efectuarse la reparación de cada uno de ellos.

Figura 3.- Elementos exteriores de materiales compuestos

Entre los materiales utilizados en la construcción del Citroën Xantia, se encuentran distintos tipos de plásticos. Estos materiales, además de no presentar corrosión y tener una elevada resistencia, pueden ser reparados mediante procedimientos técnicos apropiados, sin que ello incida en una pérdida de sus

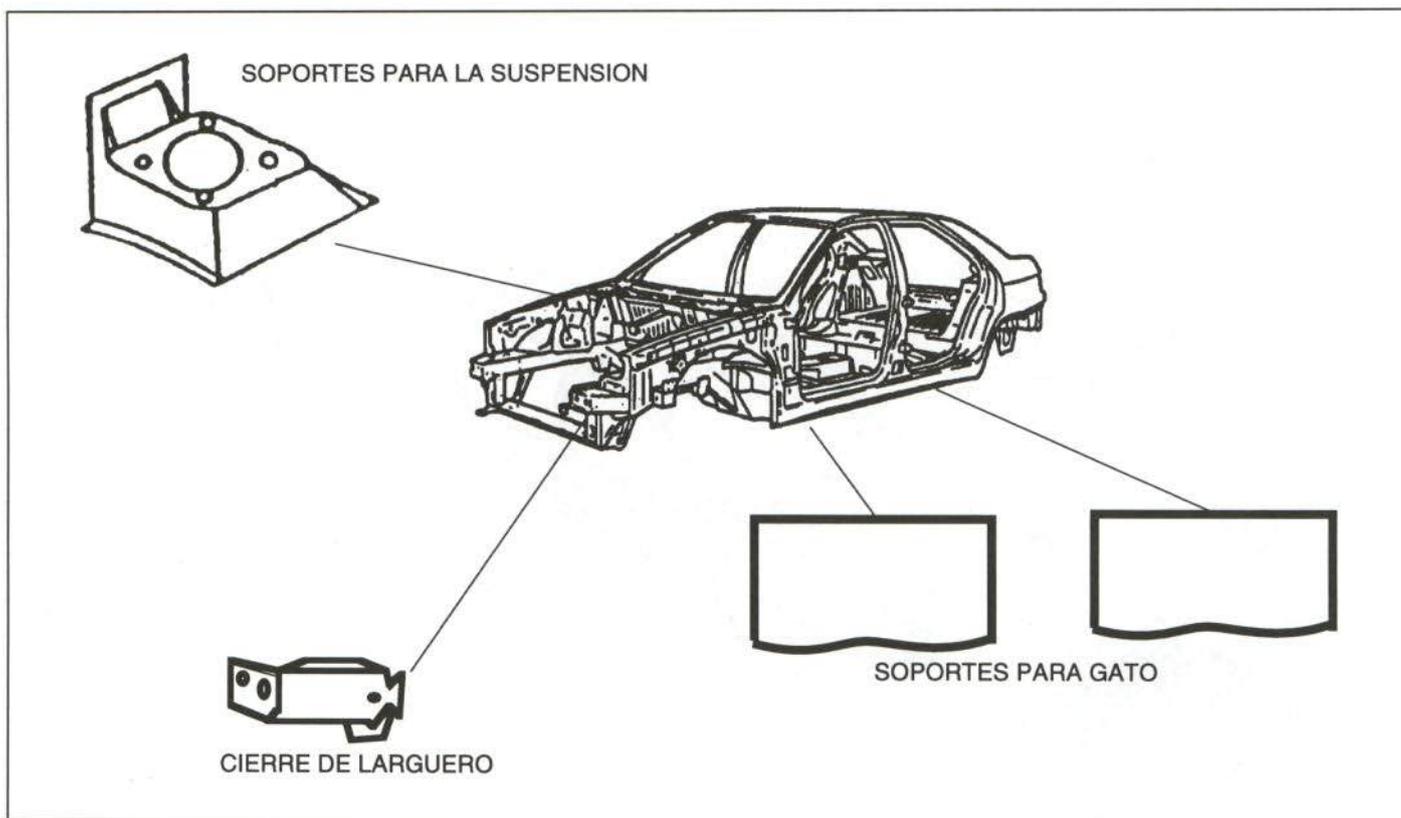
El fabricante ha introducido en la estructura del vehículo elementos de alta resistencia, obteniendo prestaciones mecánicas superiores a las de los aceros convencionales.

con soplete, la soldadura indirecta y el enderezado en caliente están rigurosamente prohibidos en estos materiales, ya que perderían sus propiedades. Solamente existe la posibilidad de enderezado en deformaciones mínimas; de otro modo sería obligatoria su sustitución.

Figura 4.- Elementos en aceros ALE

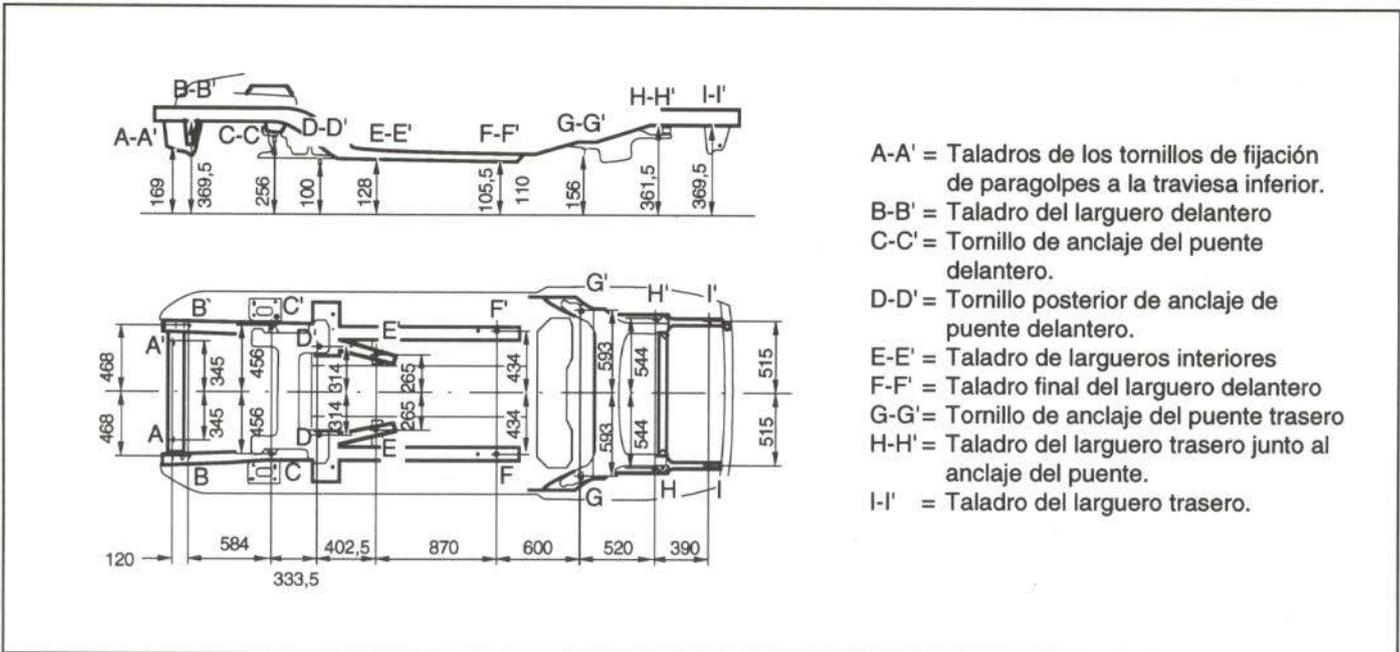
La verificación y el control de posibles deformaciones que afectan a la estructura del vehículo deben efectuarse en bancada, comprobando las cotas de un conjunto de puntos situados en la parte baja de la carrocería.

En la figura 5 se detallan estos puntos.

Figura 5.- Dimensiones de la carrocería

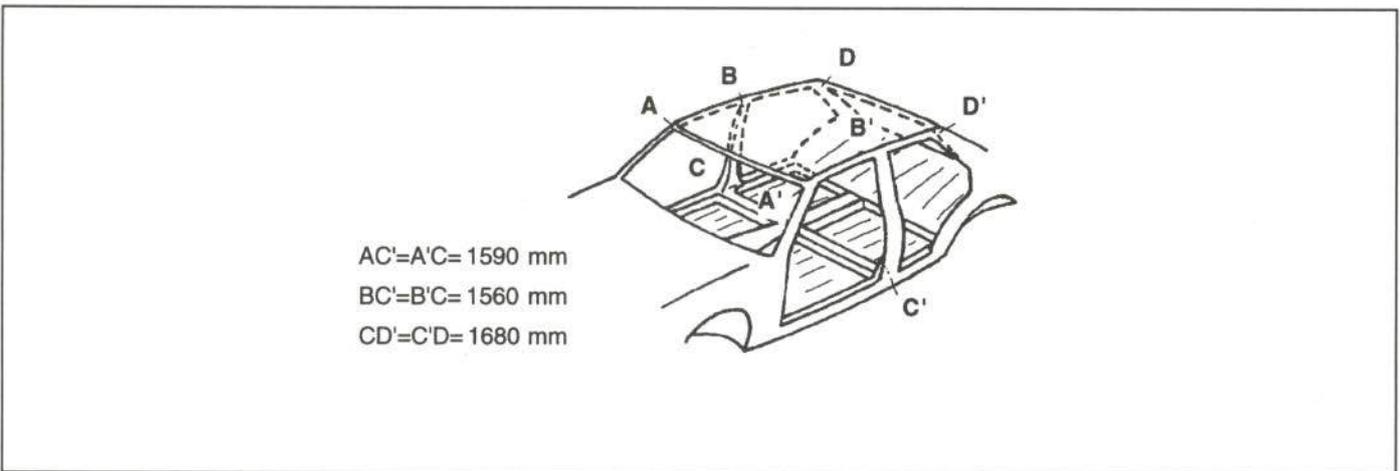
En las figuras 6 y 7 se indican las medidas del habitáculo y de los huecos de puerta, respectivamente, de modo que sirvan de orientación para la reparación de estas partes de la carrocería (pilares y techo).

Figura 6.- Dimensiones del habitáculo

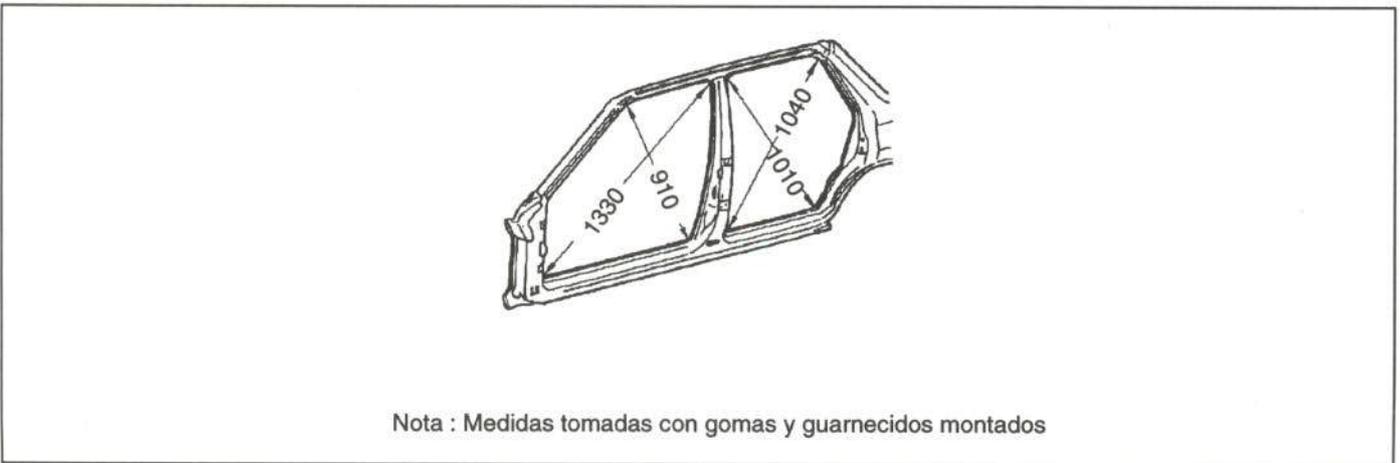
Figura 7.- Dimensiones de huecos de puerta

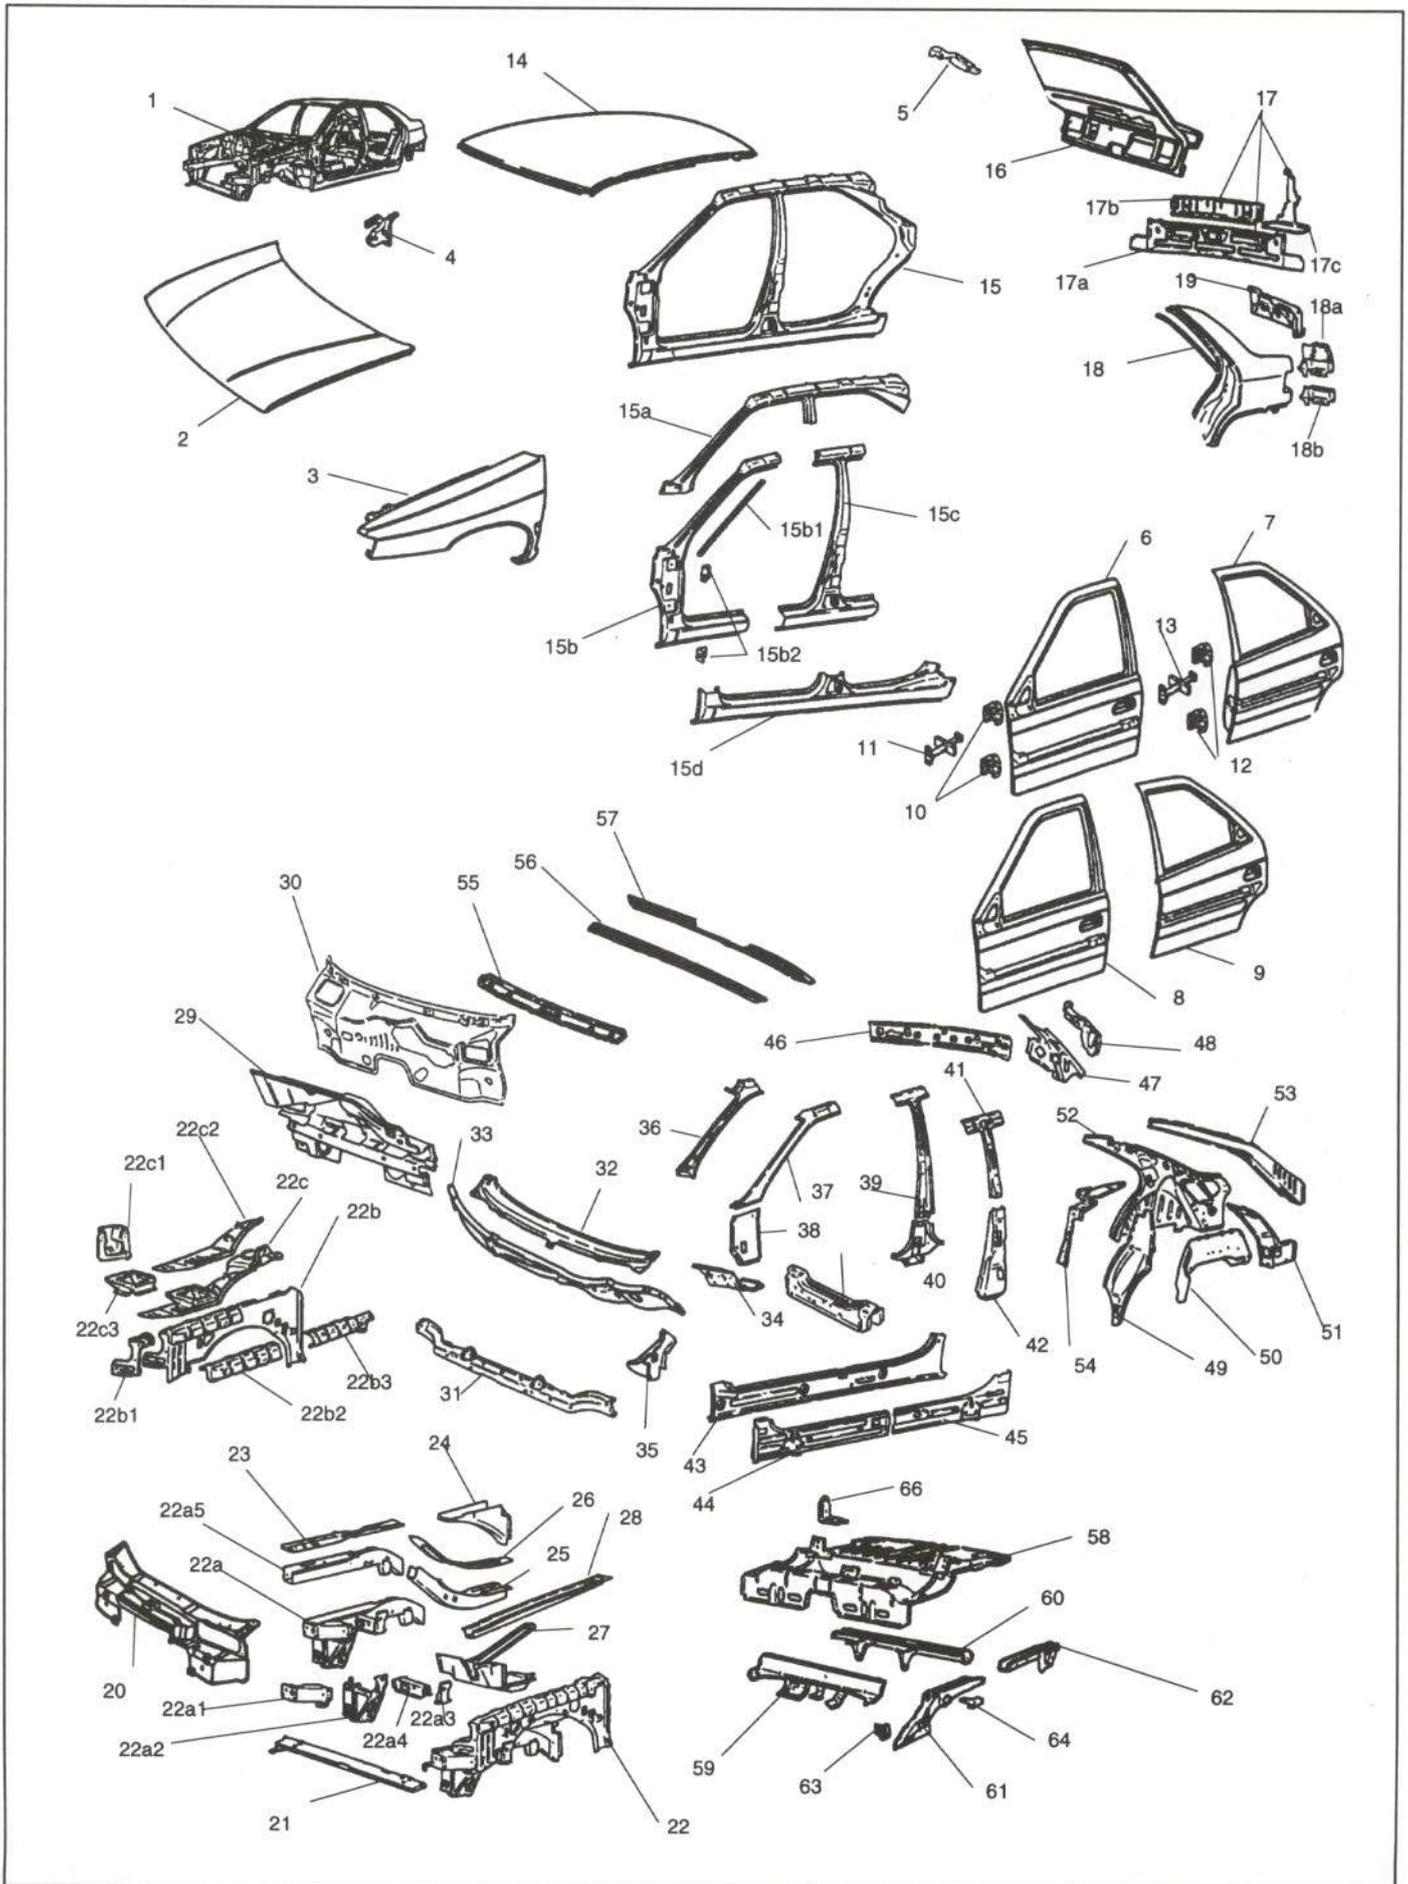
Para la reparación del Citroën Xantia, el fabricante comercializa las piezas que se indican en la figura 8.

Cada grupo está marcado con un número y los recambios que forman parte de un grupo se identifican con el mismo número, al que se le añade una letra.

Figura 8.- Despiece de la carrocería

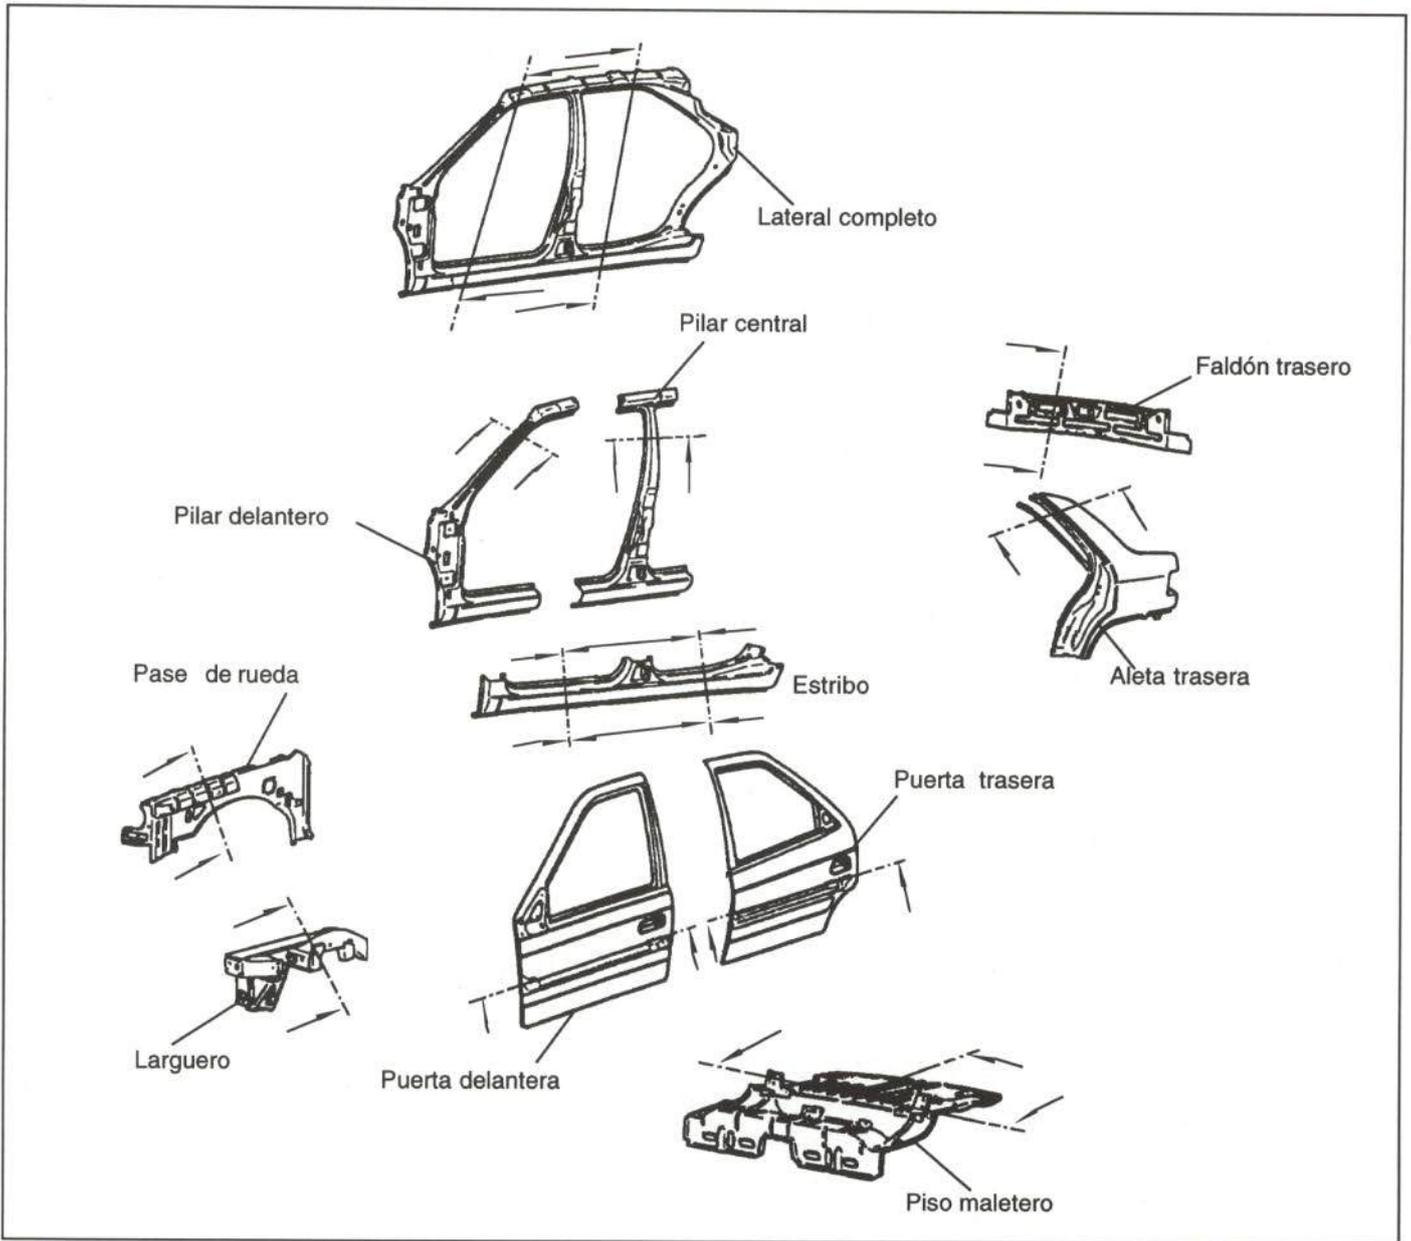
En la figura 9 se detallan las secciones de ahorro que recomienda el fabricante y las zonas aproximadas por las que habrán de practicarse dichas secciones.

Figura 9.- Sustituciones parciales autorizadas por el fabricante

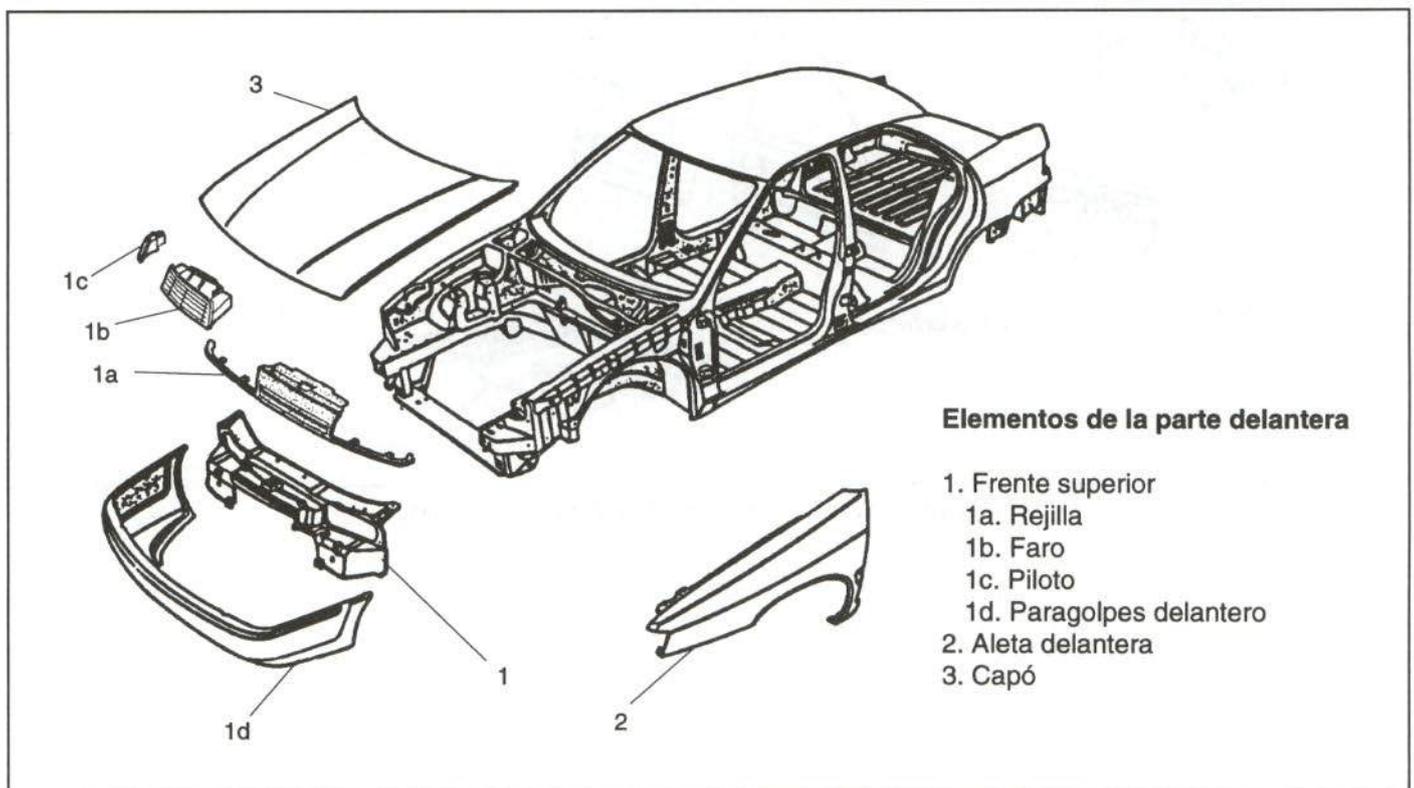
A continuación se analizan los elementos de la parte delantera que suelen resultar afectados en una colisión.

Figura 10.- Elementos de la parte delantera

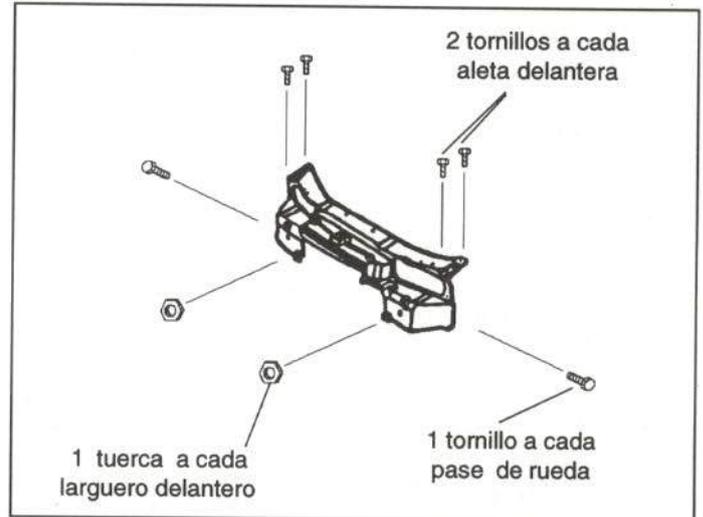
Este elemento está contruido en plástico "SMC" (resina de poliéster con capas de fibra de vidrio), por lo que su reparación deberá regirse por las técnicas requeridas por este material.

Su unión queda reflejada en la figura 11.

Figura 11.- Unión del frente

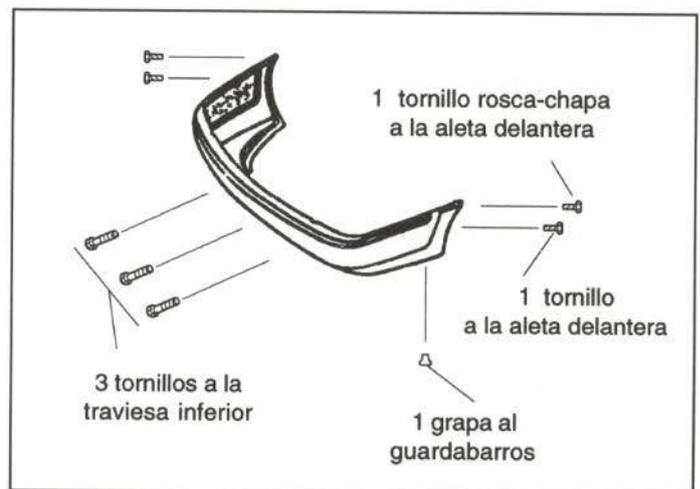
Fijado por 7 tornillos (figura 12)

Figura 12.- Fijación del paragolpes

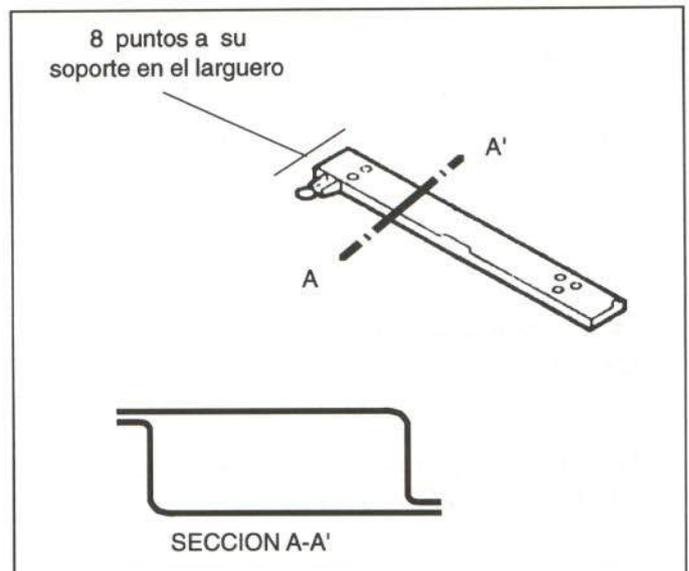
Su unión se muestra en la figura 13.

Difícil, debido a su configuración cerrada.

Figura 13.- Unión de la travesa inferior

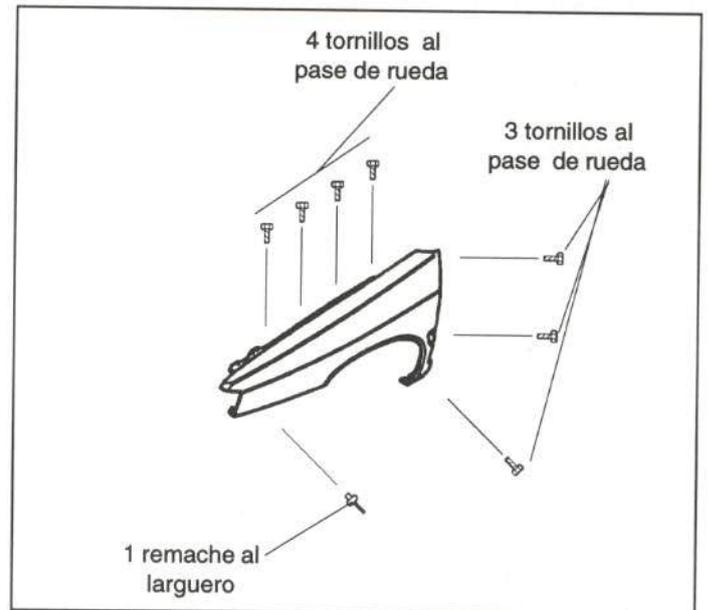
En la figura 14 se muestra la unión de esta aleta.

Figura 14.- Unión de la aleta delantera

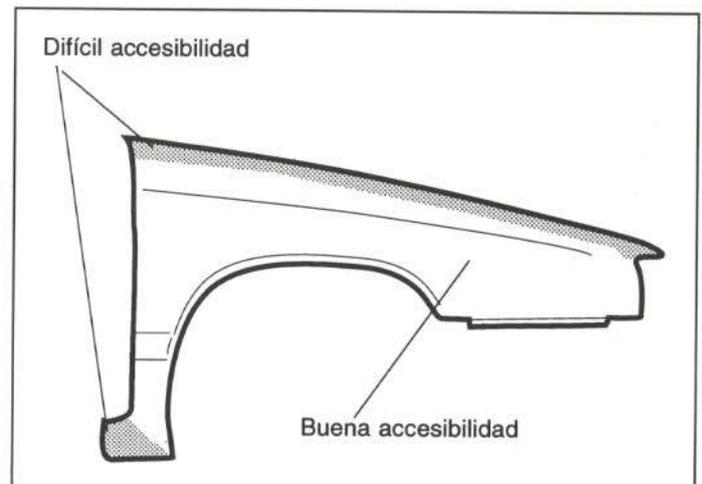
Presenta buena accesibilidad en la mayor parte de su superficie, como se muestra en la figura 15.

Figura 15.- Accesibilidad de la aleta delantera

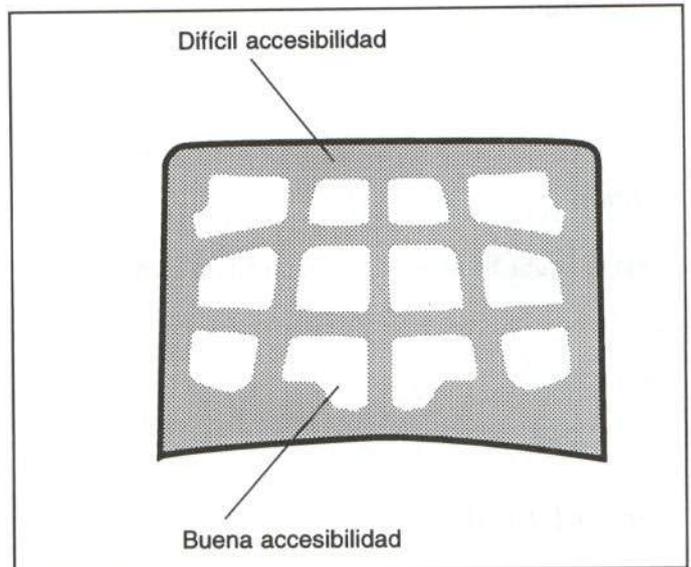
En la figura 16 se muestran los huecos de acceso de esta pieza.

Figura 16.- Accesibilidad del capó

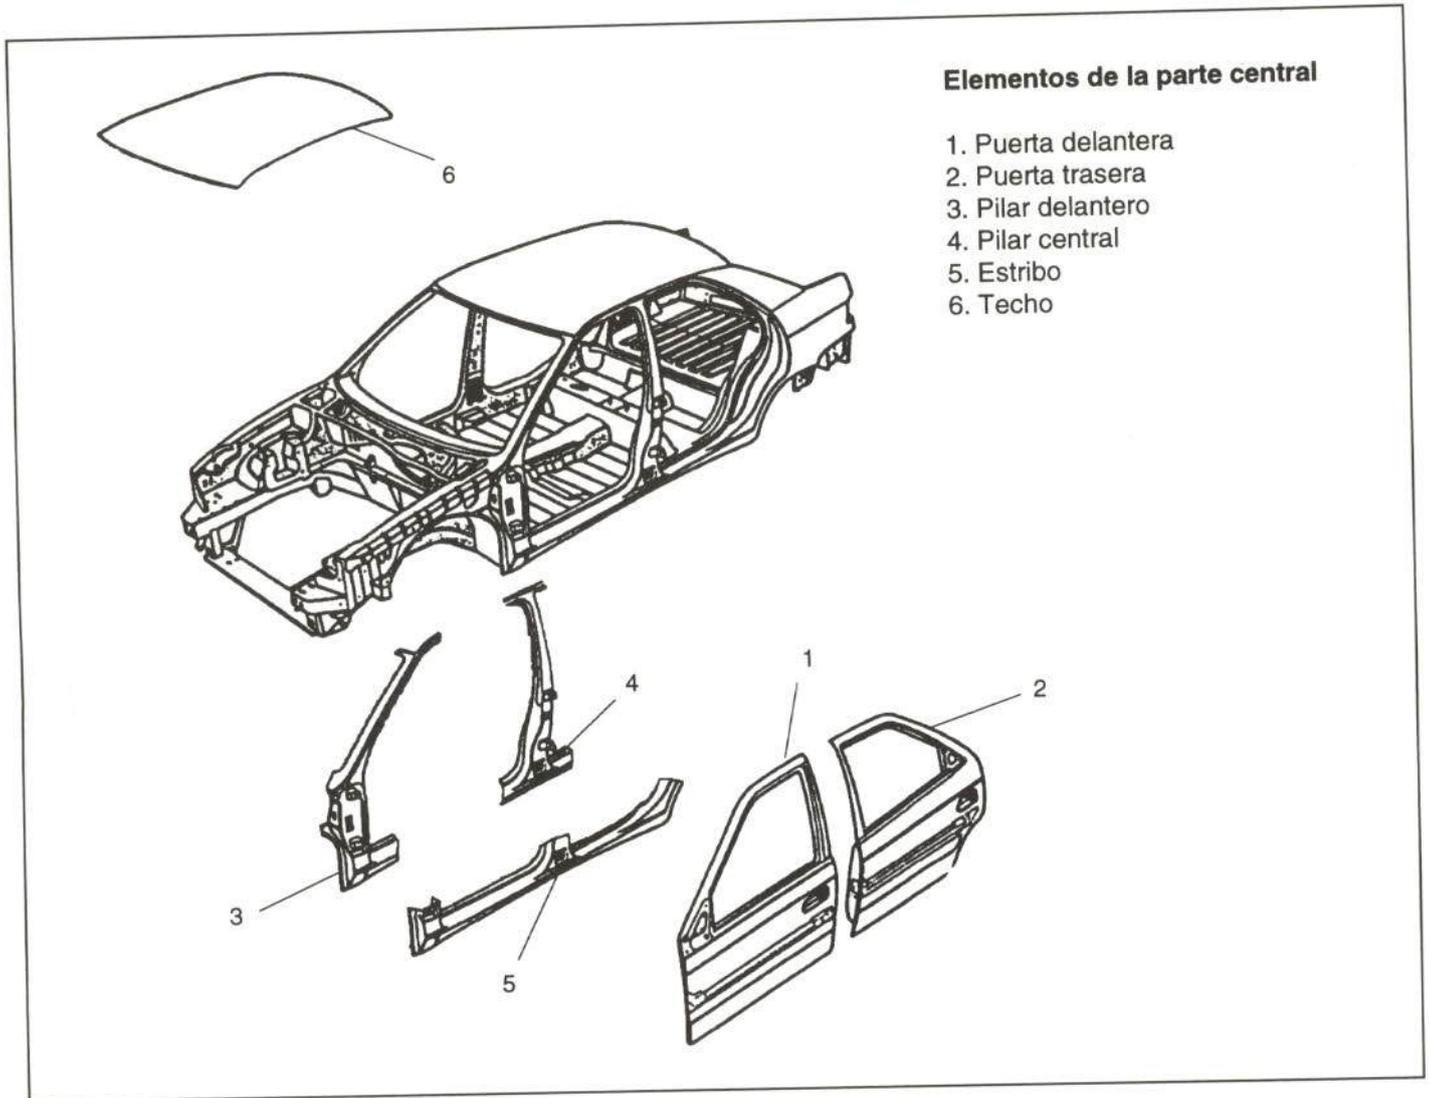
En este apartado se analizan las piezas exteriores que suelen resultar dañadas en un impacto lateral y que son objeto de reparación o sustitución en numerosas ocasiones.

Figura 17.- Elementos de la parte central

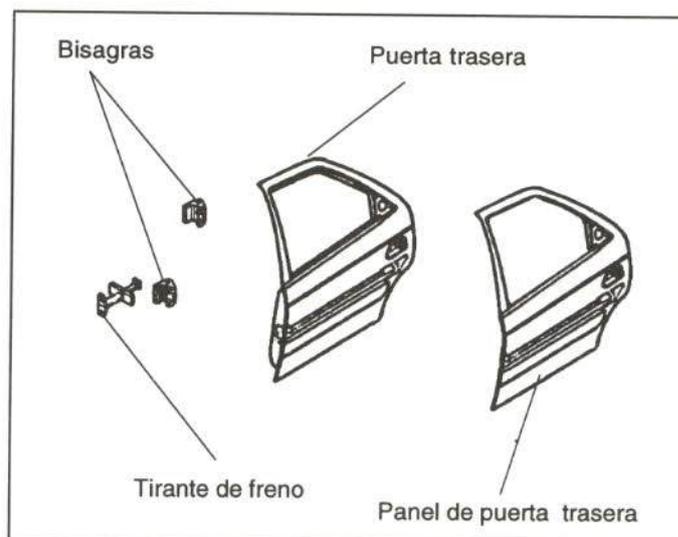
El panel de puerta se encuentra plegado y sellado en todo su contorno, así como soldado mediante 21 puntos en la zona interior del marco de luna.

Incorpora también 4 puntos en el contorno exterior de la puerta.

Figura 20.- Comercialización de la puerta trasera

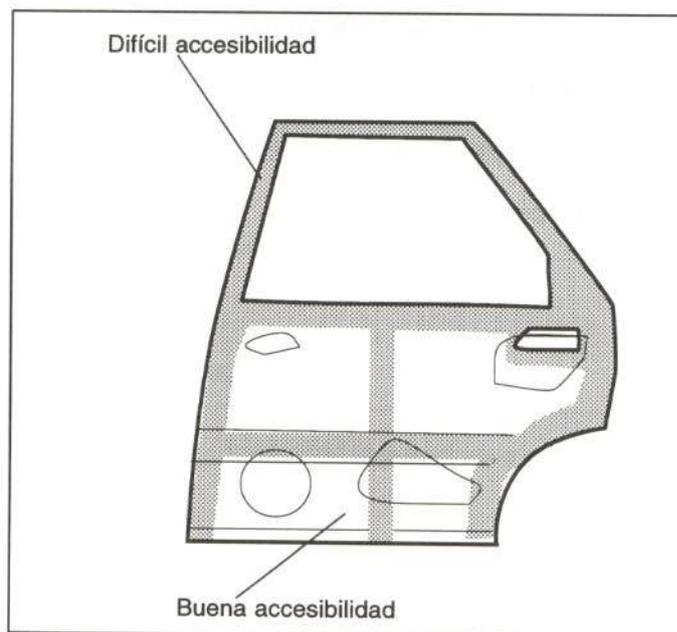
Figura 21.- Accesibilidad de la puerta trasera

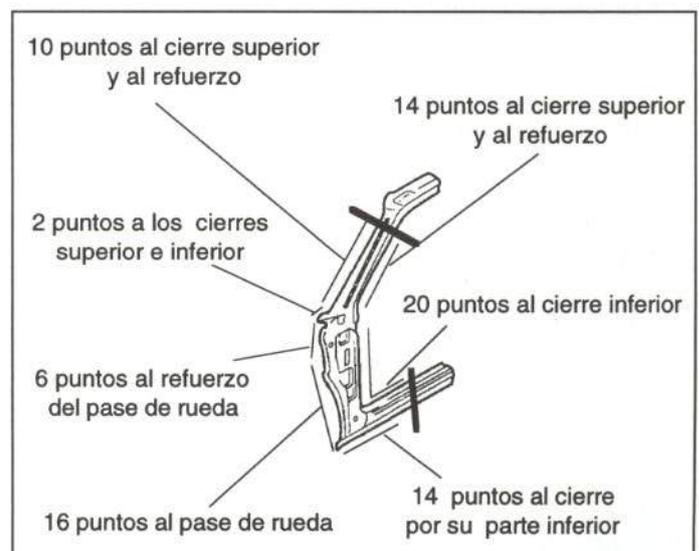
En la figura 22 se indica la disposición de los puntos de soldadura.

Figura 22.- Unión del pilar delantero

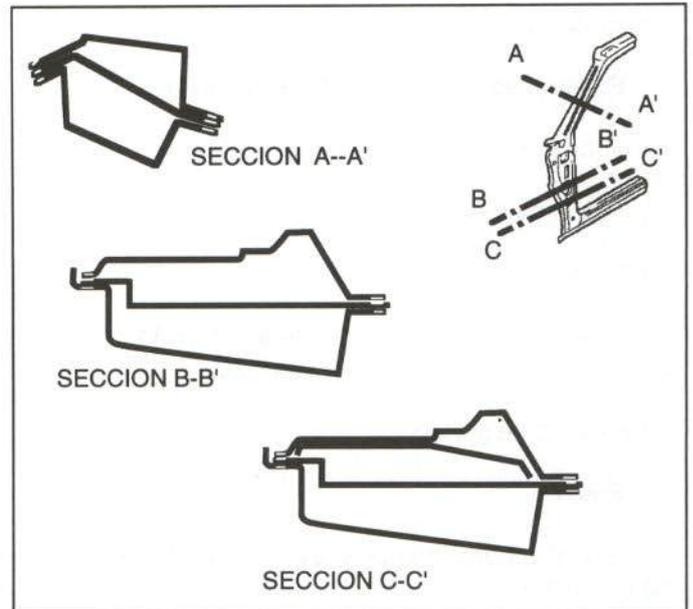
Figura 23.- Accesibilidad del pilar delantero

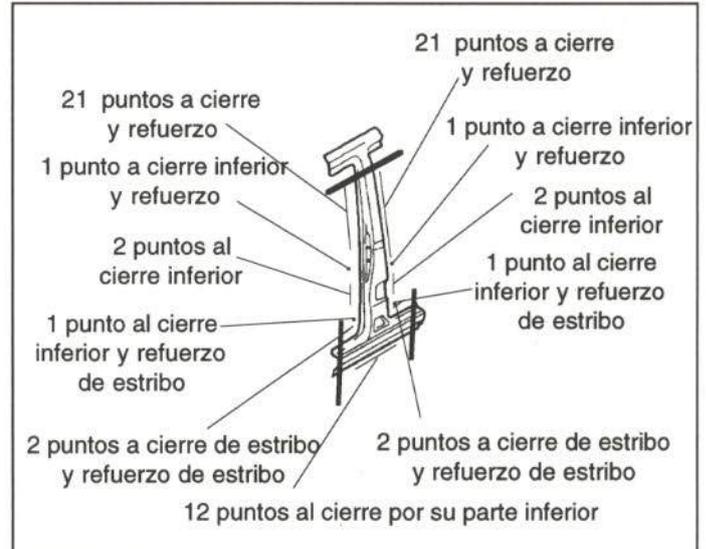
En la figura 24 se muestra la disposición de los puntos de soldadura.

Figura 24.- Unión del pilar central

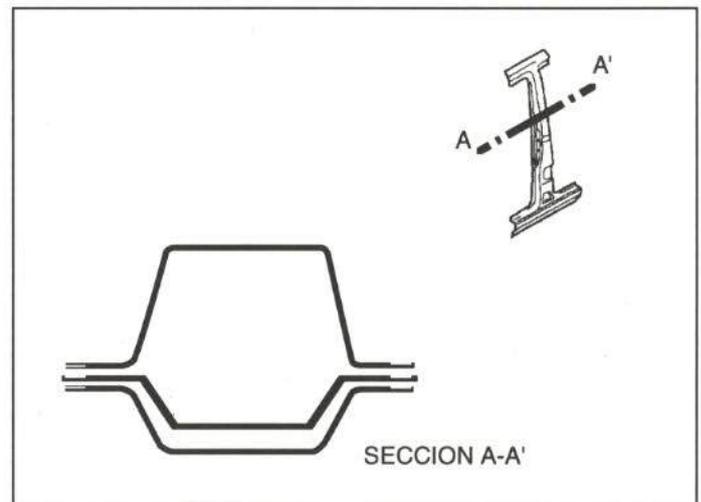
Difícil, debido a su configuración cerrada. En la figura 25 se muestra su sección.

Figura 25.- Accesibilidad del pilar central

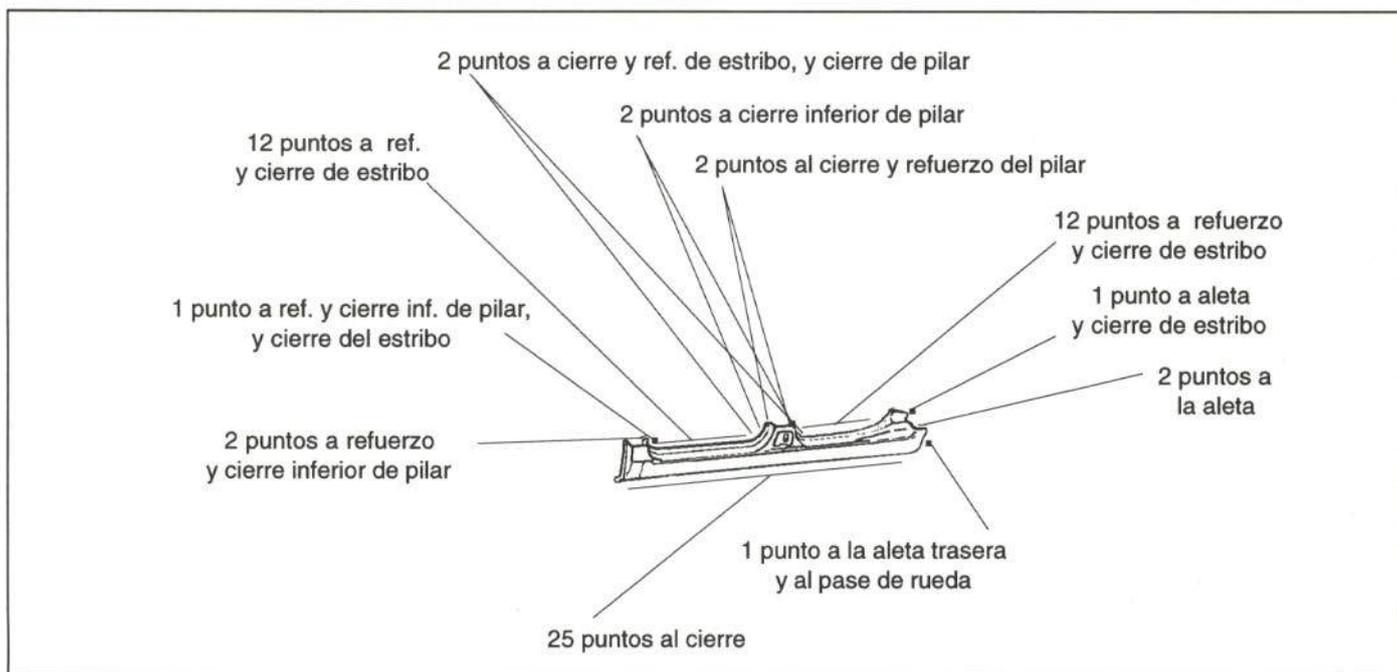
En la figura 26 se muestra la disposición de los puntos de soldadura.

Figura 26.- Unión del estribo

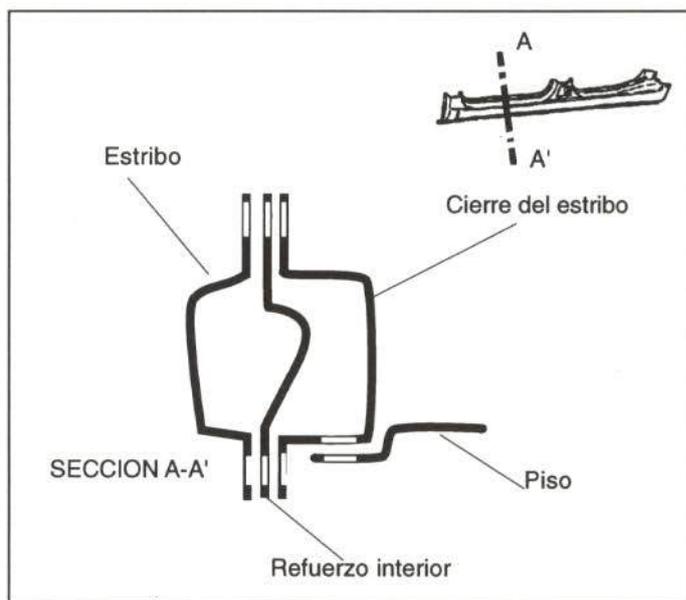
Difícil, debido a su configuración cerrada. En la figura 27 se muestra su sección.

Figura 27.- Accesibilidad del estribo

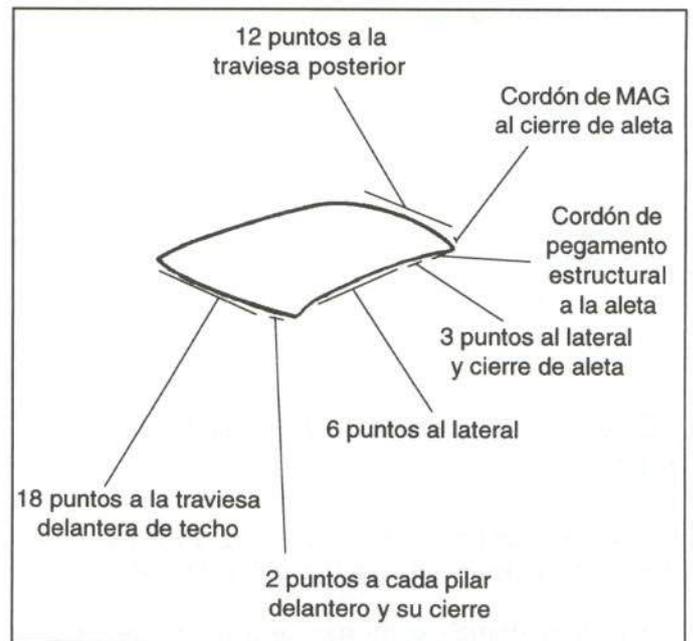
En la figura 28 se muestran los puntos de soldadura que unen este elemento a la carrocería.

Figura 28.- Unión del techo

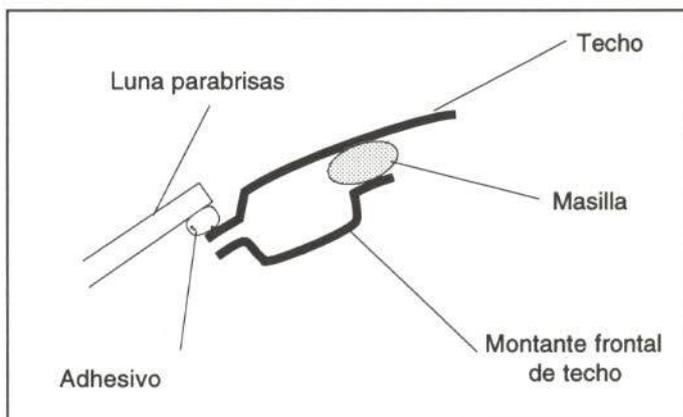
Figura 29.- Sección delantera de techo

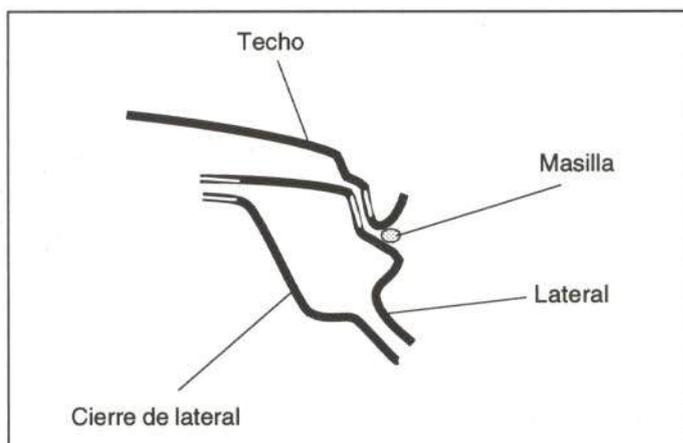
Figura 30.- Sección central de techo

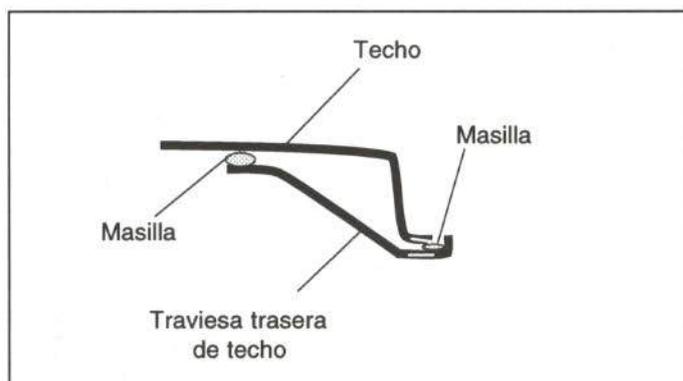
Figura 31.- Sección trasera de techo
