Manual Descriptivo y de Reparabilidad 1994

**CITROËN**

*Xantia*

## **CITROËN XANTIA**

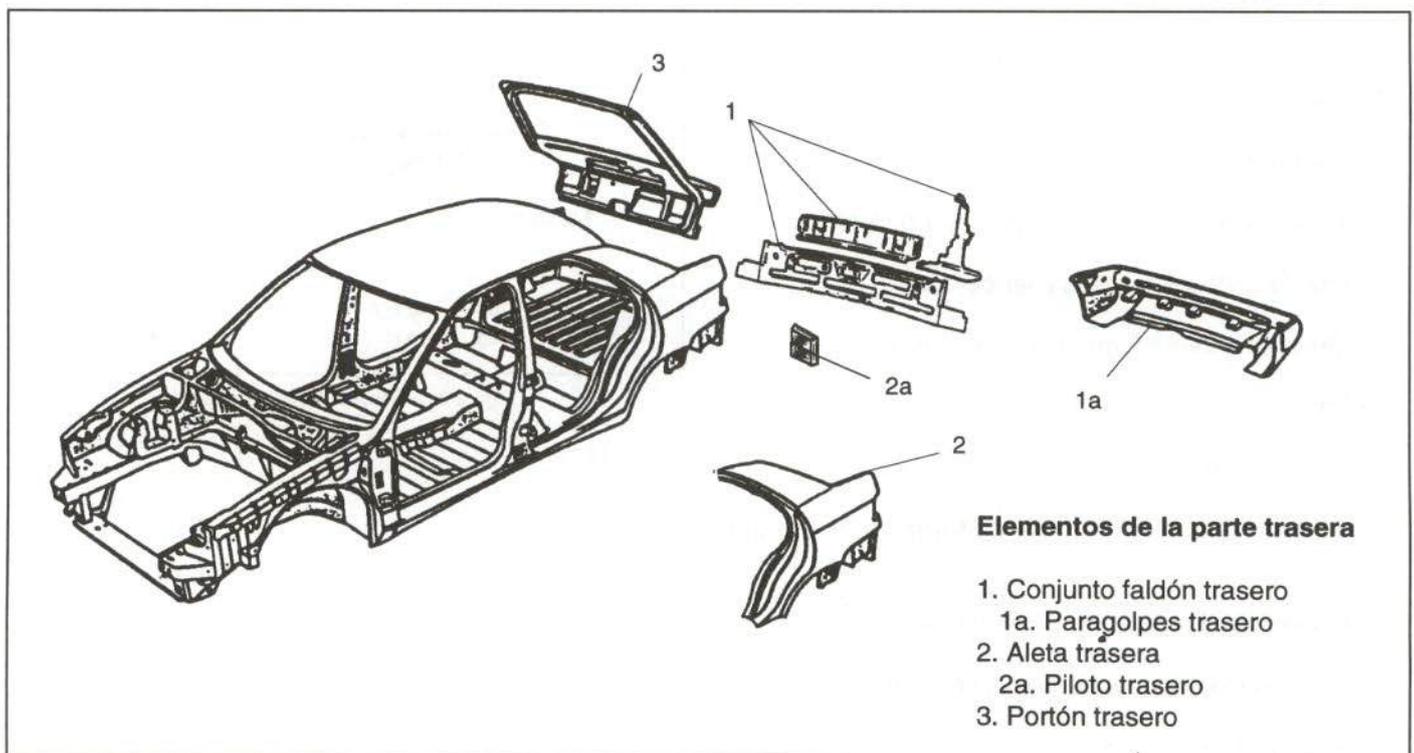
En este apartado se analizan los elementos exteriores del Citroën Xantia que pueden resultar afectados en un golpe trasero.

Figura 32.- Elementos de la parte trasera

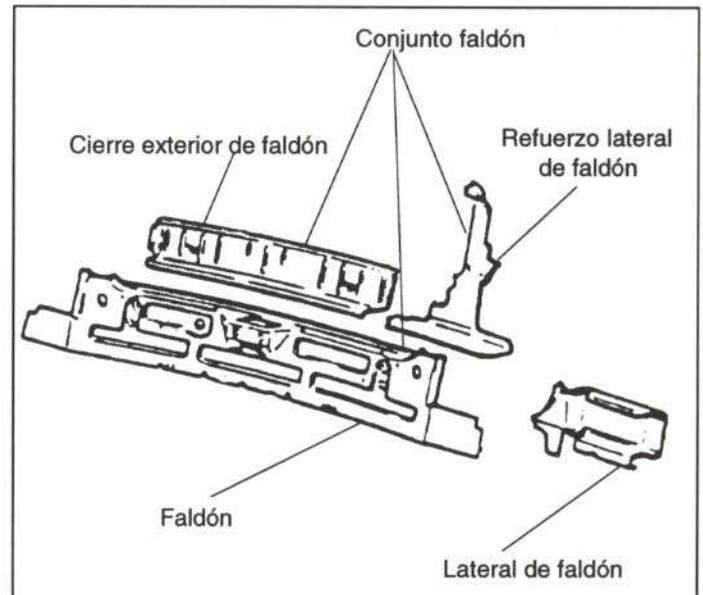
Este elemento se comercializa por separado así como el resto de las piezas del conjunto, como se indica en la figura 33. Sin embargo, también se comercializa el conjunto formado por el faldón propiamente dicho, con su refuerzo y los refuerzos laterales.

Figura 33.- Comercialización del faldón trasero

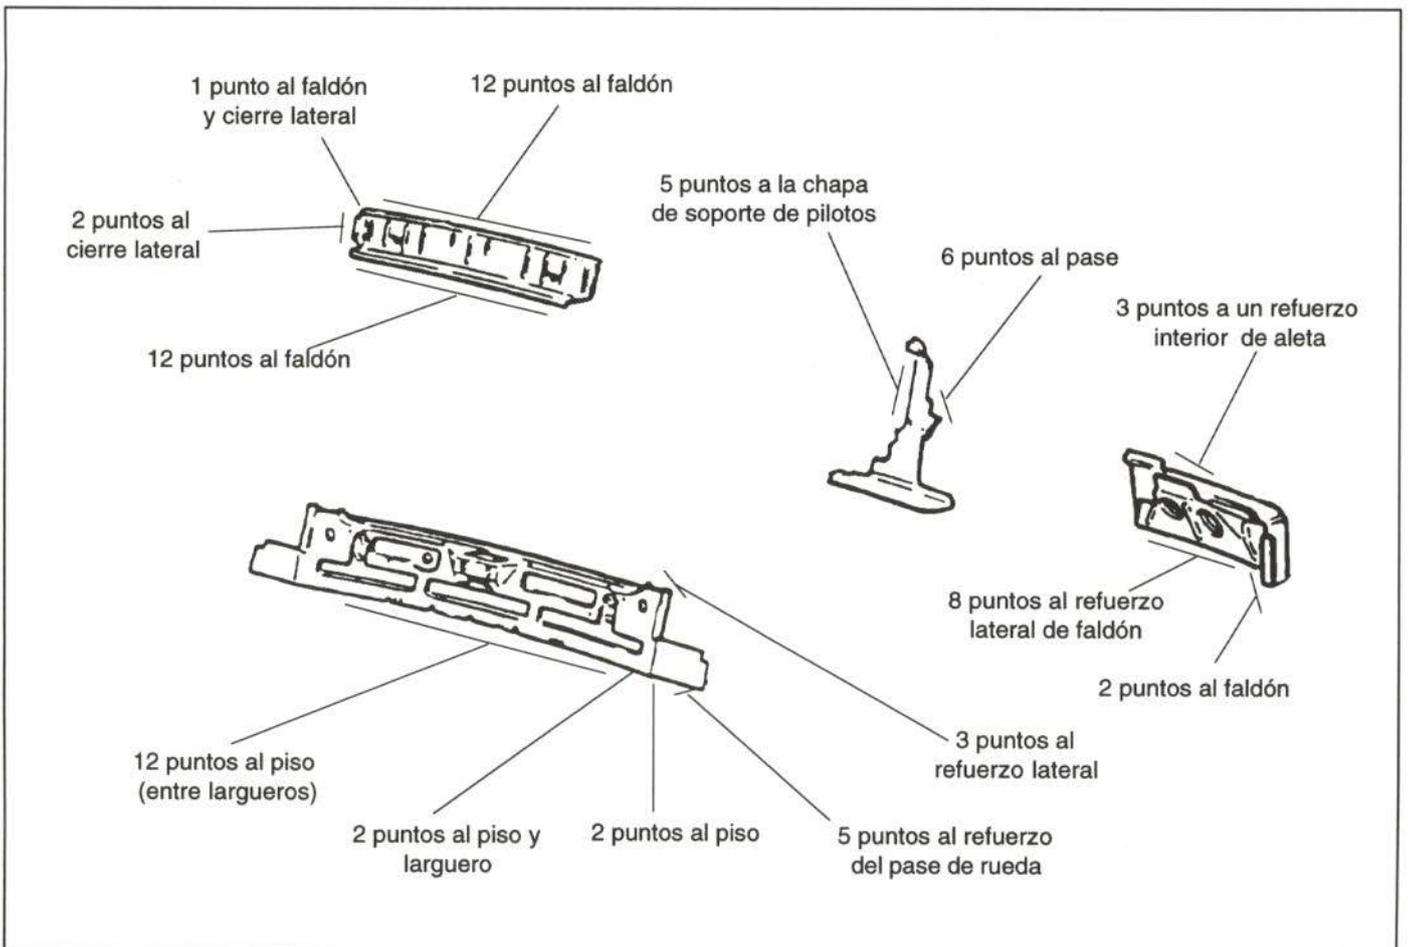
La figura 34 muestra la unión de las piezas entre sí y al resto de la carrocería.

Figura 34.- Unión del faldón

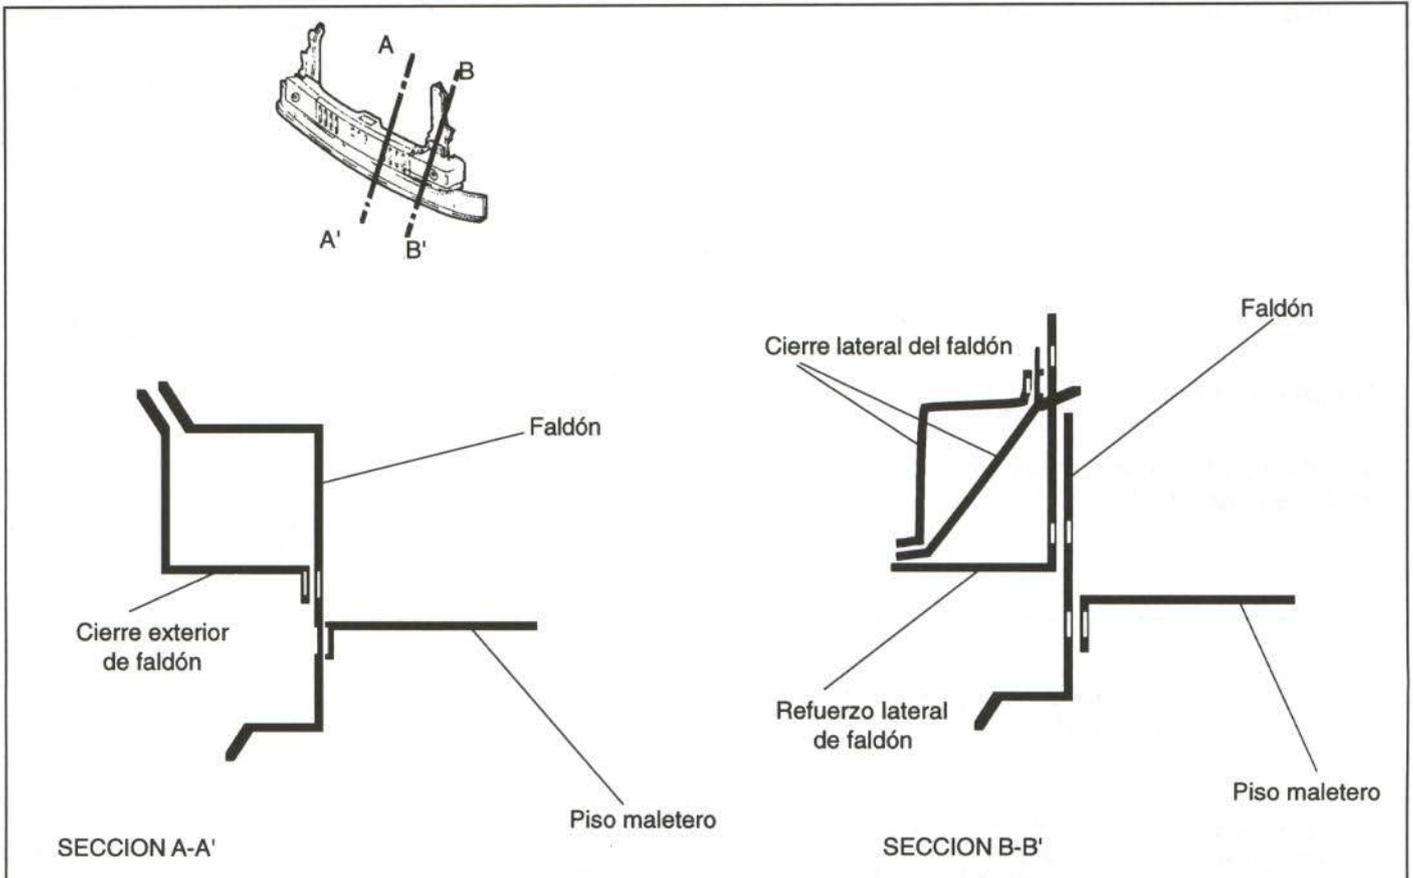
Como puede verse por la configuración y disposición de las piezas, la accesibilidad es prácticamente nula, excepto la zona inferior.

En la figura 35 se representan las secciones de estos elementos.

Figura 35.- Accesibilidad del faldón

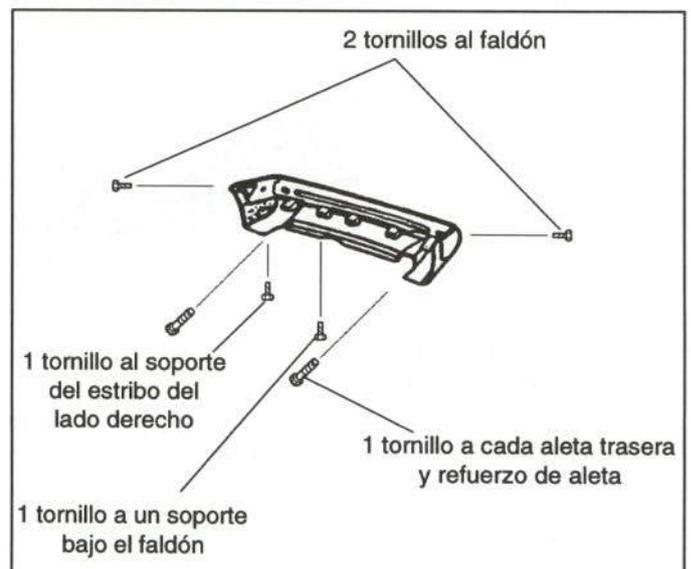
En la figura 36 se muestra su fijación

Figura 36.- Fijación del paragolpes

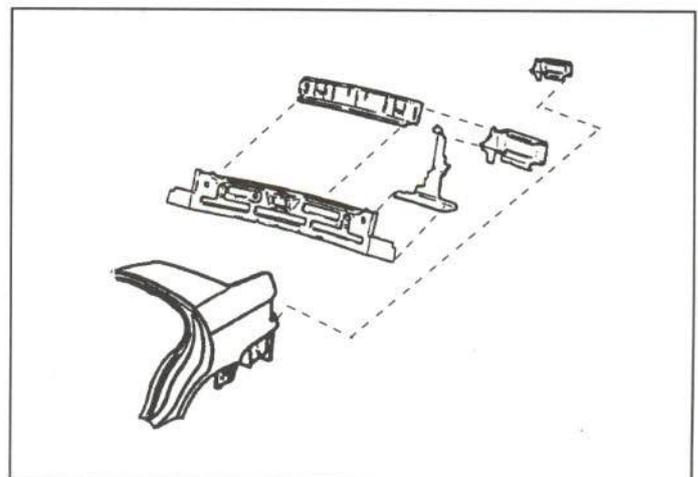
Además, cualquier sustitución que afecte a piezas distintas del cierre exterior del faldón, requiere necesariamente el desmontaje de las chapas laterales del faldón, así como de las chapas bajo pilotos pertenecientes a la aleta trasera y situadas bajo el alojamiento del piloto, como se muestra en la figura 37.

Figura 37.- Situación del faldón

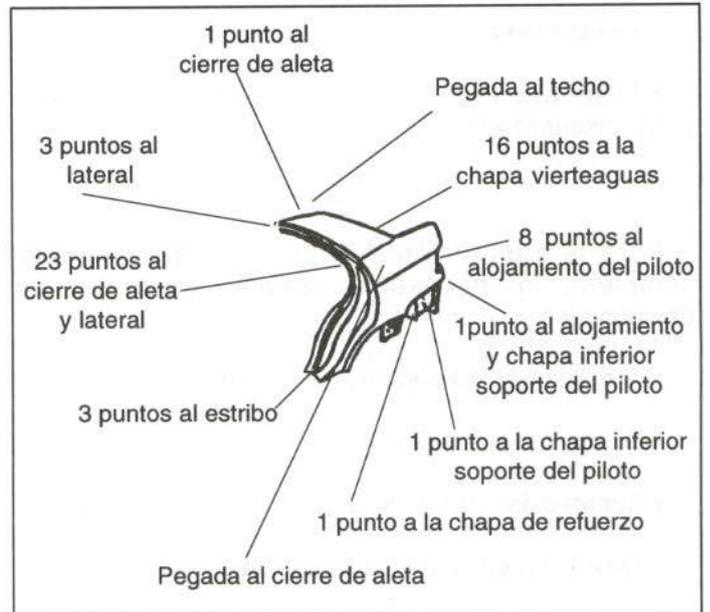
La aleta trasera incluye todos estos elementos, soldados por puntos a la pieza principal, según se muestra en la figura 38.

Figura 38.- Unión de la aleta trasera

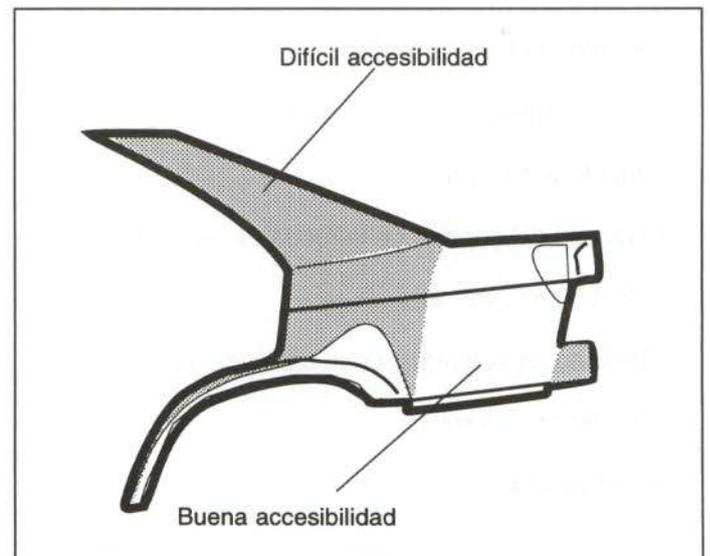
Debido a los refuerzos que lleva, el acceso en general es difícil para el reparador.

Las distintas zonas de accesibilidad se muestran en la figura 39.

Figura 39.- Accesibilidad de la aleta trasera

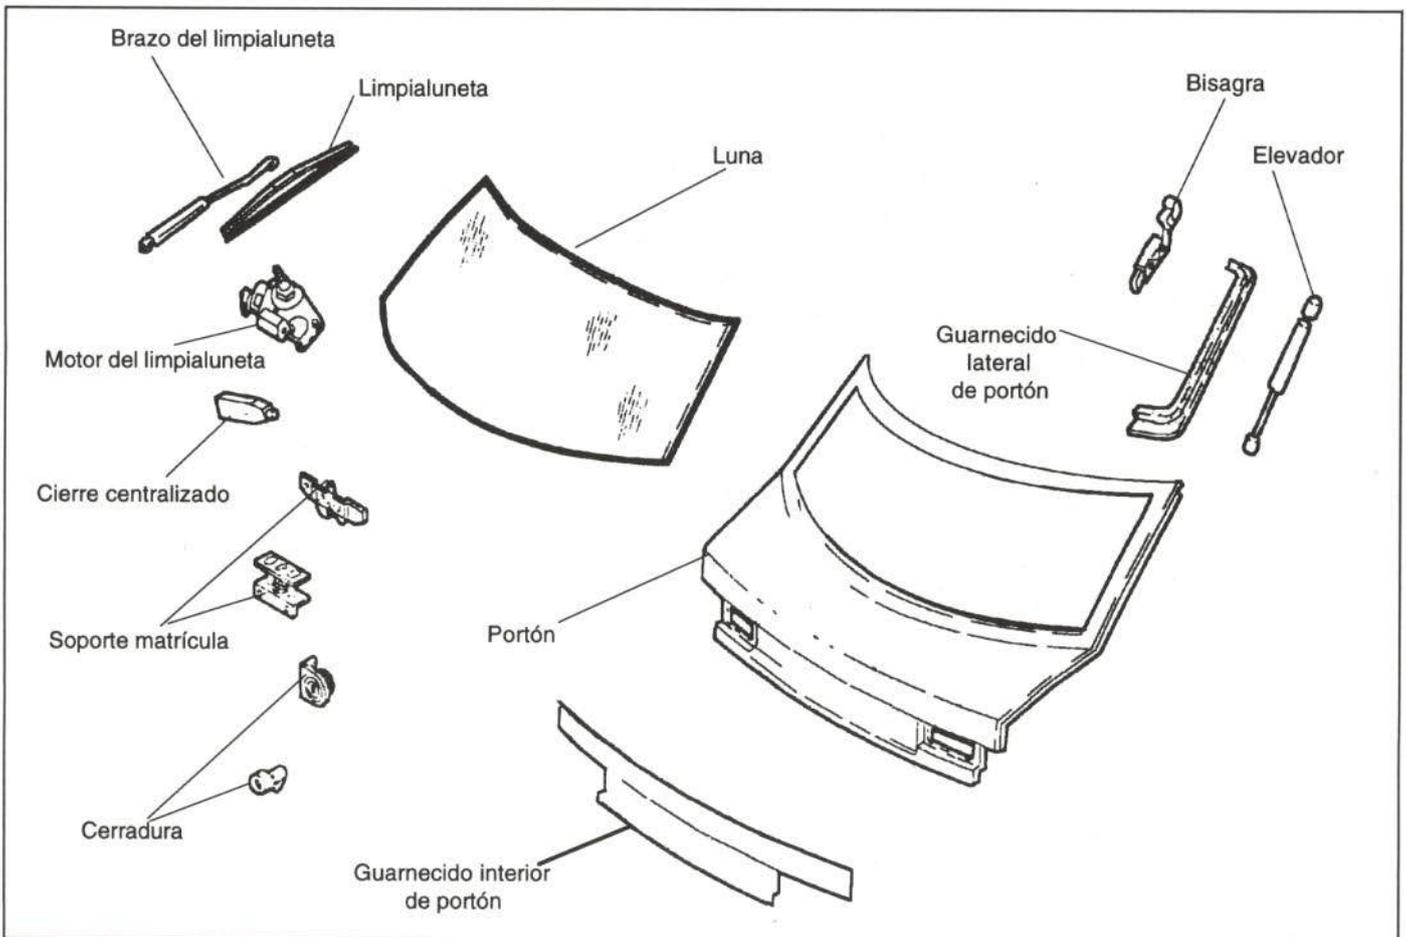
Figura 40.- Elementos del portón trasero
