VECTRA

El Opel Vectra B es un vehículo de la gama media-alta del mercado con carrocería autoportante de cuatro o cinco puertas. En este artículo se describe el modelo cuatro puertas.

Área de Carrocería
de CESVIMAP

FICHA PRONTUARIO PARA PERITOS TASADORES Y REPARADORES

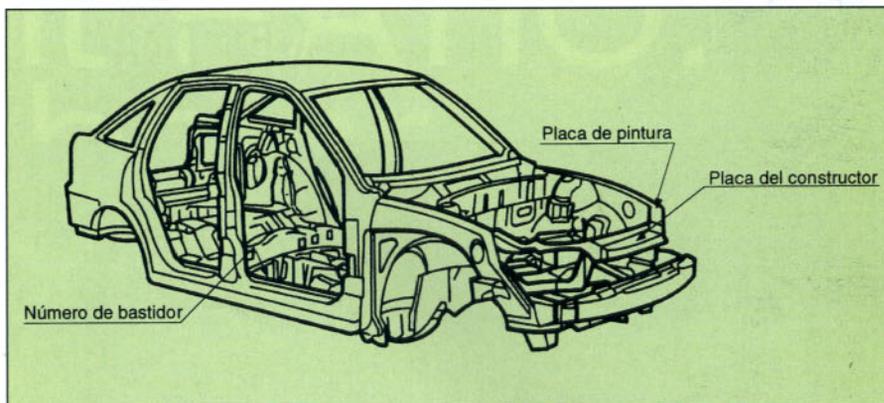
Figura 1. Situación de las placas de identificación del vehículo.

• **El número de bastidor** se encuentra troquelado en el lado derecho, entre el motor y el compartimento de los pasajeros.

• **La placa del constructor** se encuentra situada en la travesía superior de la lantera (figura 1). En la figura 2 se indican los datos recogidos en dicha placa.

La situación de estos datos se refleja en la figura 1.

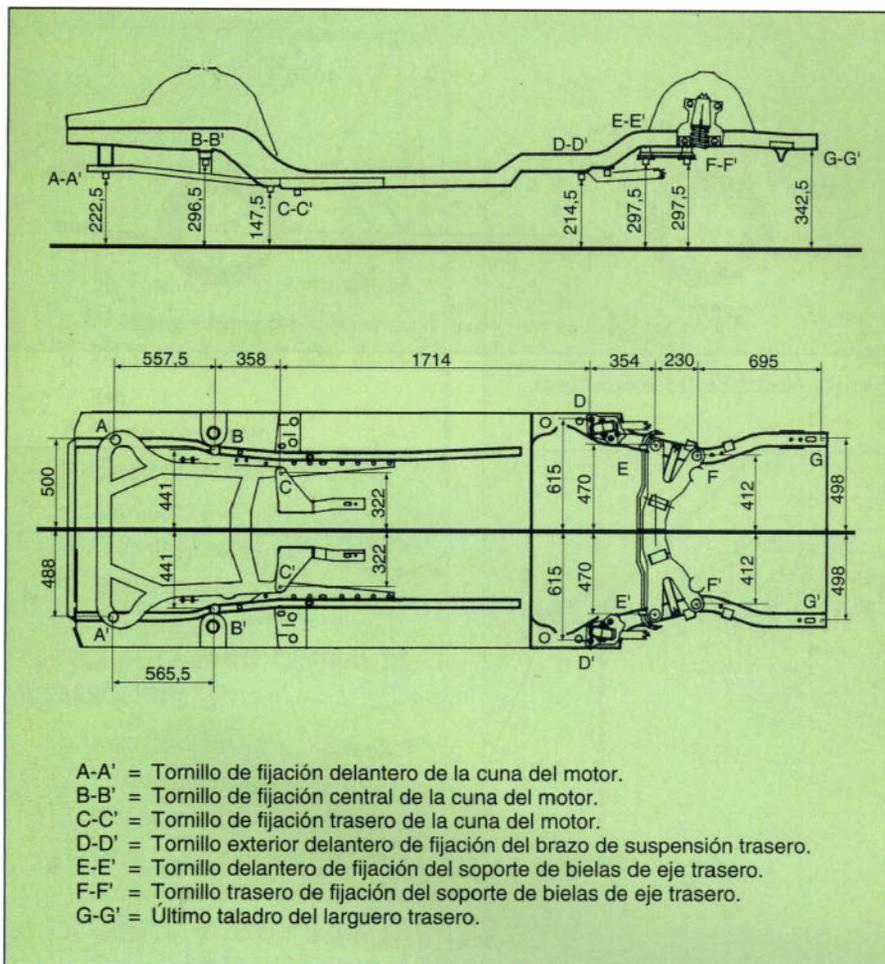
Figura 3. Cotas de la estructura.

Las deformaciones que pueda sufrir el vehículo en los elementos portantes sometidos a grandes esfuerzos (largueros, traviesas, pases de rueda, etc.) han de ser verificadas mediante la comprobación de las cotas y dimensiones de una serie de puntos situados en la parte baja del monocoque. De otra forma, el vehículo podría presentar problemas de maniobrabilidad, desgaste de ruedas y, en general, disminución de su seguridad activa y pasiva. En la figura 3 se señalan las principales cotas del vehículo en planta y alzado. En las figuras 4, 5 y 6 se dan las medidas exteriores más significativas del vehículo.

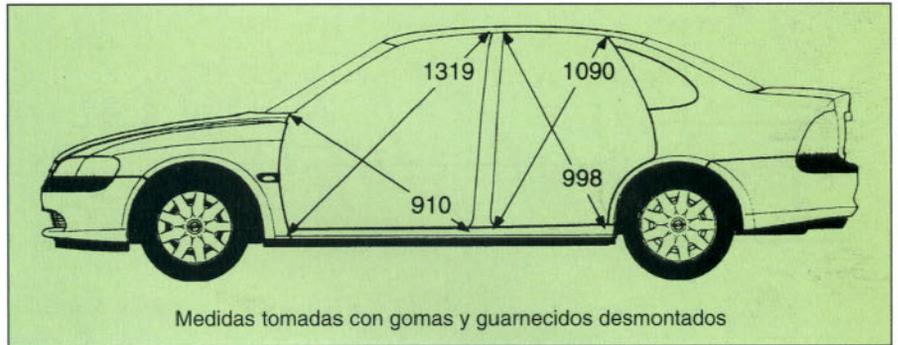
Figura 6. Medidas de los huecos de puerta.

Medidas tomadas con gomas y guarnecidos desmontados

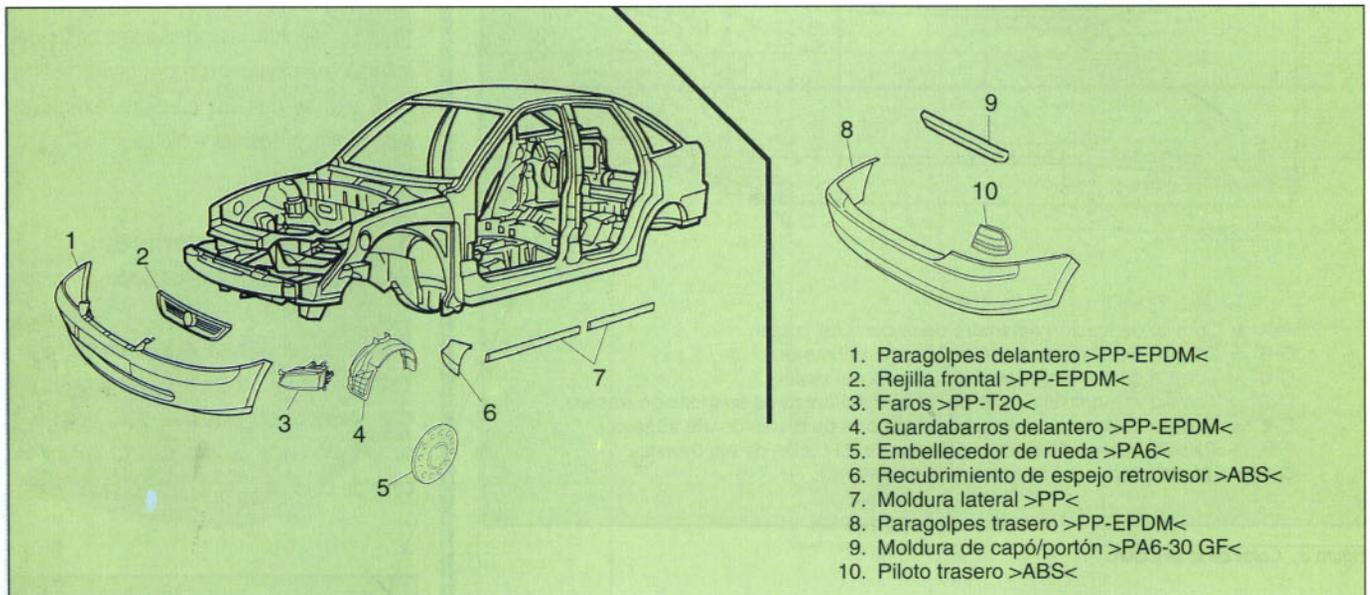
Figura 7. Elementos exteriores de material plástico.

En la figura 7 se detallan estos elementos y los tipos de plásticos con los que puede efectuarse su reparación.

1. Paragolpes delantero >PP-EPDM<
2. Rejilla frontal >PP-EPDM<
3. Faros >PP-T20<
4. Guardabarros delantero >PP-EPDM<
5. Embellecedor de rueda >PA6<
6. Recubrimiento de espejo retrovisor >ABS<
7. Moldura lateral >PP<
8. Paragolpes trasero >PP-EPDM<
9. Moldura de capó/portón >PA6-30 GF<
10. Piloto trasero >ABS<

Entre los elementos exteriores del Opel Vectra B se encuentran los fabricados en distintos tipos de plásticos, que, debido a su situación, son susceptibles de rotura en caso de colisión.

Estos materiales, además de ser más ligeros, no presentan problemas de corrosión, son relativamente elásticos lo cual es una ventaja en pequeños golpes y proporcionan un buen acabado estético. Asimismo, son reparables mediante procedimientos técnicos apropiados, sin perder sus propiedades.

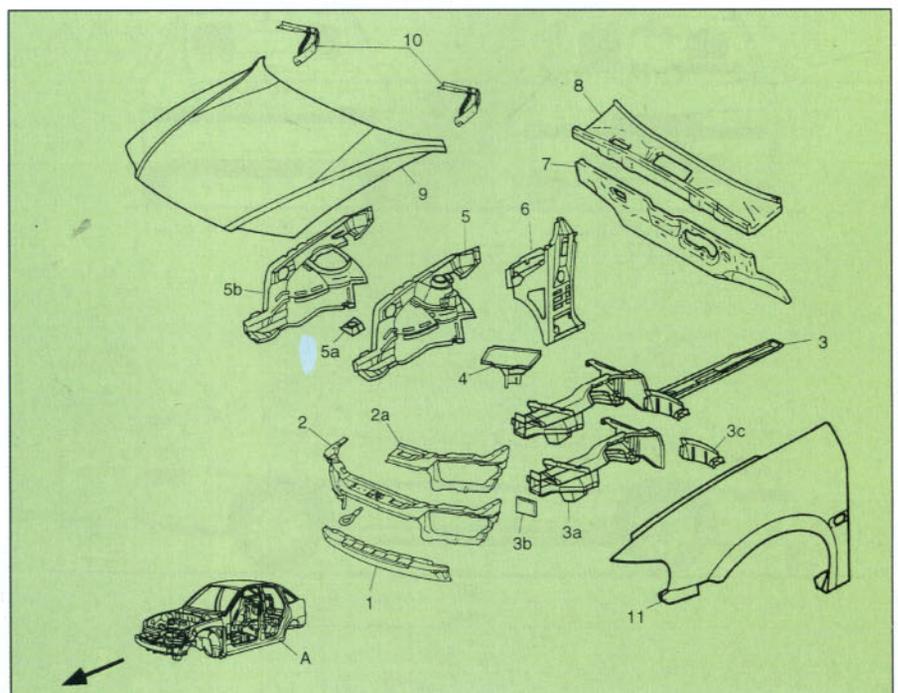
Figura 8. Despiece de la parte delantera de la carrocería.

1. Travesía inferior delantera.
2. Frente.
 - 2a. Medio frente.
3. Larguero delantero completo.
 - 3a. Sección delantera del larguero.

- 3b. Tapa del larguero.
- 3c. Refuerzo posterior del larguero.
- 4. Soporte de batería.
- 5. Pase de rueda delantero completo.
- 5a. Soporte de aleta.
- 5b. Pase de rueda sin torreta de suspensión.
- 6. Refuerzo inferior de pilar delantero.
- 7. Chapa salpicadero.
- 8. Chapa de entrada de aire.
- 9. Capó delantero.
- 10. Bisagras de capó.
- 11. Aleta delantera.

Para la reparación del Opel Vectra B, el fabricante comercializa las piezas que se indican en las figuras 8, 9 y 10. Cada grupo está marcado con un número y los recambios que forman parte de un grupo se identifican con el mismo número, al que se le añade una letra.

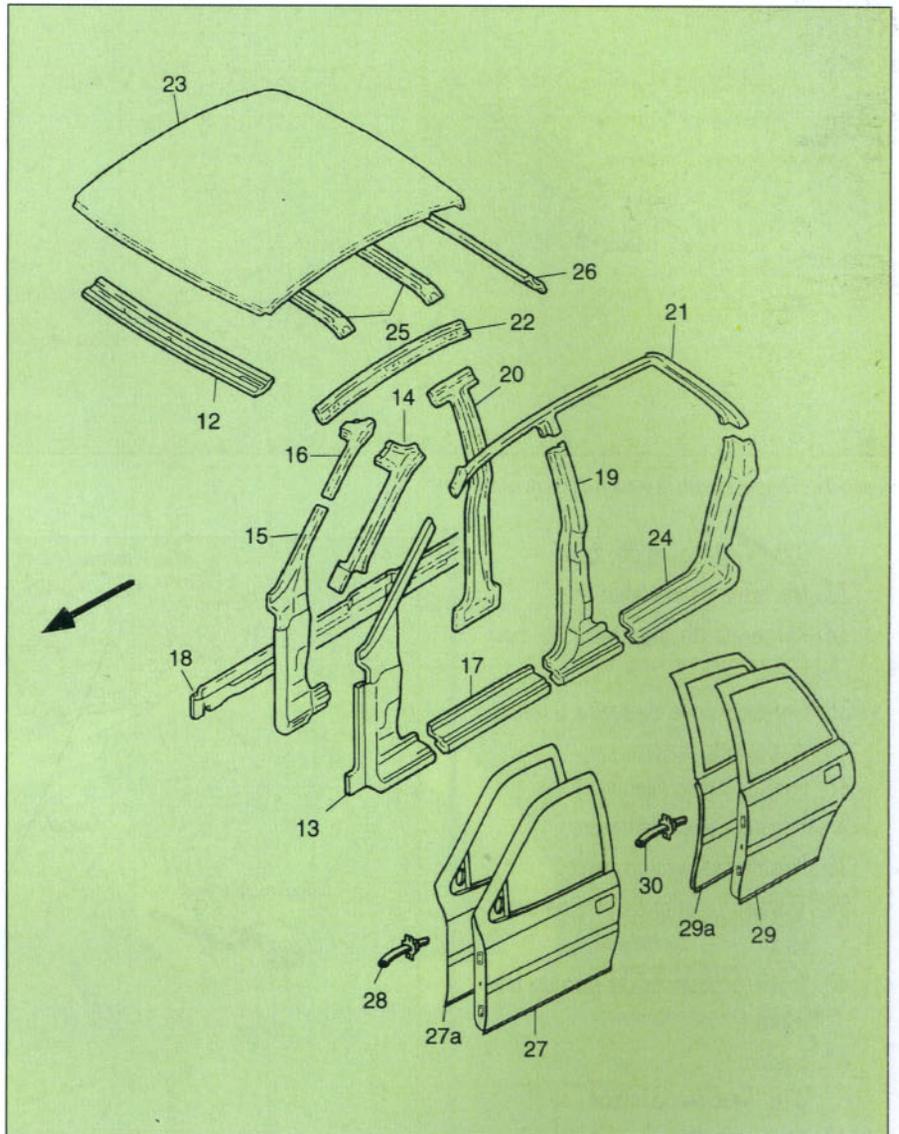
Figura 9. Despiece de la parte central de la carrocería.

- 11. Aleta delantera.
- 12. Traviesa anterior de techo.
- 13. Pilar delantero.
- 14. Refuerzo superior de pilar delantero.
- 15. Cierre inferior de pilar delantero.
- 16. Cierre superior de pilar delantero.
- 17. Estribo bajo puertas delantero.
- 18. Refuerzo de estribo.
- 19. Pilar central.
- 20. Cierre de pilar central.
- 21. Montante de techo.
- 22. Cierre de montante de techo.
- 23. Techo.
- 24. Pie trasero.
- 25. Traviesas centrales de techo.
- 26. Traviesa posterior de techo.
- 27. Puerta delantera.
- 27a. Panel de puerta delantera.
- 28. Tirante de freno de puerta delantera.
- 29. Puerta trasera.
- 29a. Panel de puerta trasera.
- 30. Tirante de freno de puerta trasera.

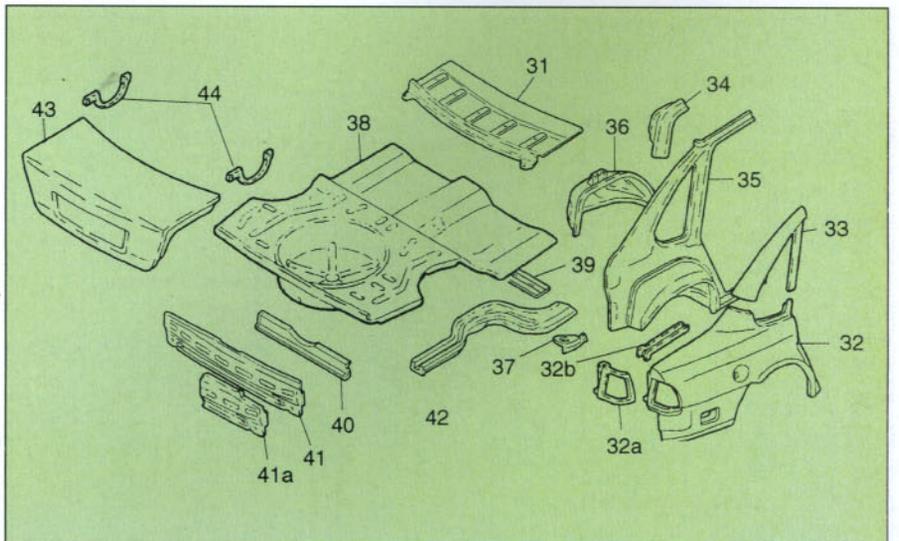
Figura 10. Despiece de la parte trasera de la carrocería.

- 31. Chapa de bandeja portaobjetos.
- 32. Aleta trasera.
- 32a. Chapa portapiloto.

- 32b. Viereteaguas de capó.
- 33. Montante de custodia.
- 34. Refuerzo de montante de custodia.
- 35. Conjunto pase de rueda y refuerzo de aleta trasera.
- 36. Pase de rueda interior.
- 37. Soporte de muelle trasero.
- 38. Piso de maletero completo.
- 39. Traviesa anterior de piso de maletero.
- 40. Traviesa posterior de piso de maletero.
- 41. Faldón.
- 41a. Sección de faldón.
- 42. Larguero trasero.
- 43. Capó trasero.
- 44. Bisagras de capó trasero.

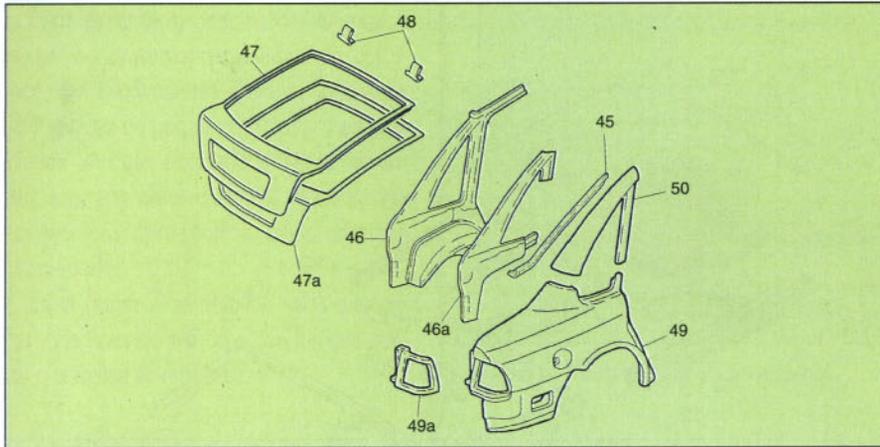
Figura 11. Despiece para la versión cinco puertas.

- 45. Viereteaguas.
- 46. Conjunto pase de rueda y refuerzo de aleta trasera.
- 46a. Refuerzo de aleta trasera.
- 47. Portón.
- 47a. Panel de portón.
- 48. Bisagras de portón.
- 49. Aleta trasera.
- 49a. Chapa portapiloto.
- 50. Montante de custodia.

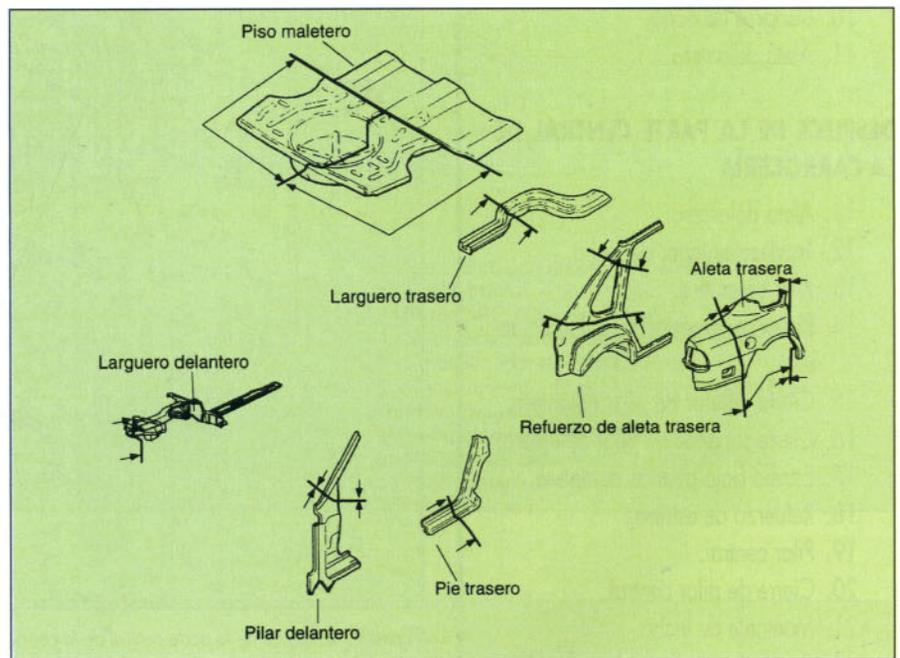
Figura 12. Sustituciones parciales contempladas por el fabricante (versión cuatro puertas).

En las figuras 12 y 13 se detallan las secciones de ahorro que recomienda el fabricante y la zona aproximada por la que han de realizarse dichas secciones. ■

Para la reparación del Opel Vectra B, el constructor contempla la sustitución parcial de diversas piezas de la carrocería. De esta forma, se consigue un ahorro en el tiempo de la reparación y, por lo tanto, un menor coste. Asimismo, se evitan daños en las zonas de la carrocería que no hubiesen resultado afectadas, tal y como ocurre en una sustitución completa.
