El ojo en el huracán

El huracán Odile se ha convertido, junto con Olivia (1967), en el más devastador de los que se hayan adentrado en el estado mexicano de Baja California Sur. Sus efectos se extendieron también a otras zonas de la costa atlántica mexicana y el suroeste de Estados Unidos. Odile tocó tierra el 14 de septiembre de 2014 con categoría 3 (escala Saffir-Simpson). Hubo seis fallecidos y los daños materiales se estiman en unos 2.500 millones de dólares, aproximadamente la mitad de los cuales (1.200) se encontraban asegurados. La infraestructura hotelera, principal actividad económica de la zona, quedó seriamente afectada. El análisis los daños registrados en estos establecimientos nos permite obtener conclusiones sobre la importancia de la prevención frente al fenómeno del huracán en el sector hotelero.

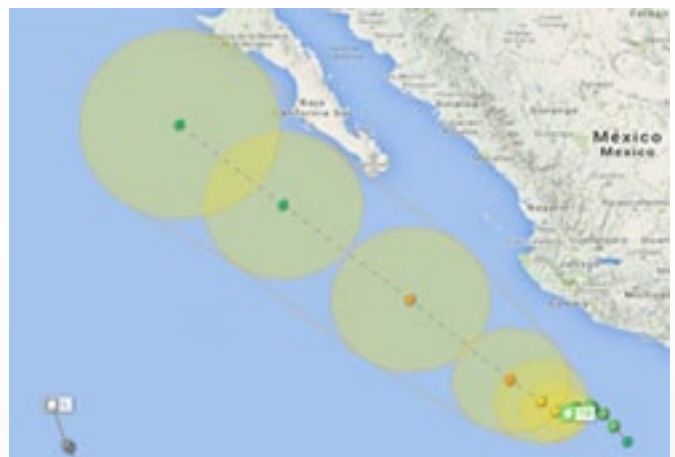
Trayectoria prevista

La previsión inicial del NHC (*National Hurricane Center*) establecía una trayectoria para el huracán paralela a la península de Baja California pero alejada de ella; sin embargo, sorpresivamente se produjo un cambio de dirección que enfiló el ojo del huracán hacia la punta de la península, la denominada zona de Los Cabos. Esta situación propició que el despliegue de los niveles de alerta en la zona se pusiera en marcha con cierto retraso y que muchos de los turistas no pudieran abandonar la zona; de manera que los hoteles se convirtieron en el refugio necesario para 30.000 turistas (26.000 extranjeros), lo que supuso una ocupación del 46% de la capacidad hotelera en el momento del contacto con tierra del huracán.

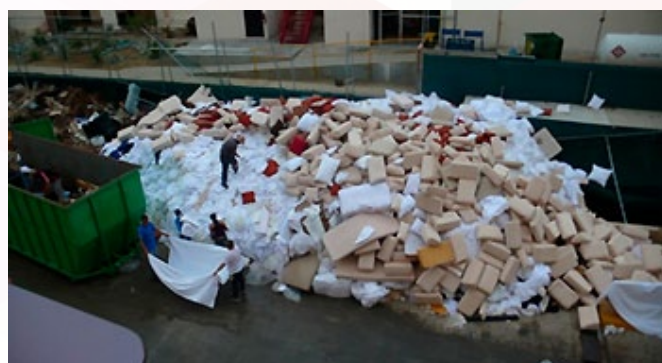
Pérdidas en lencería y mobiliario.

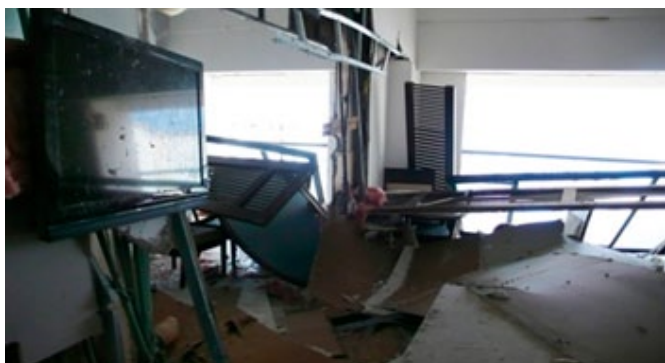
Daños en el interior de una habitación.

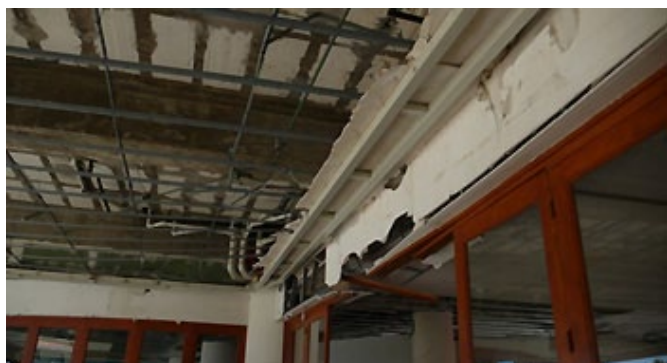
Salvo excepciones, los fenómenos ciclónicos tropicales no suelen dañar significativamente la estructura de las edificaciones, entendida ésta como el esqueleto de la construcción; sin embargo, los **cerramientos y cubiertas** pueden verse afectados de manera importante en función del tipo de material empleado. El paso del huracán puso de manifiesto que los materiales sólidos (hormigón, ladrillo) presentan un comportamiento aceptable, muy distinto al de los materiales ligeros, tales como las placas de fibrosilicatos, material denominado «tablarroca» en la terminología local. Este material se emplea de manera habitual en la construcción de interiores y en algunas fachadas en los edificios hoteleros de la zona de Los Cabos.

Placas de tablaroca afectadas en fachada.

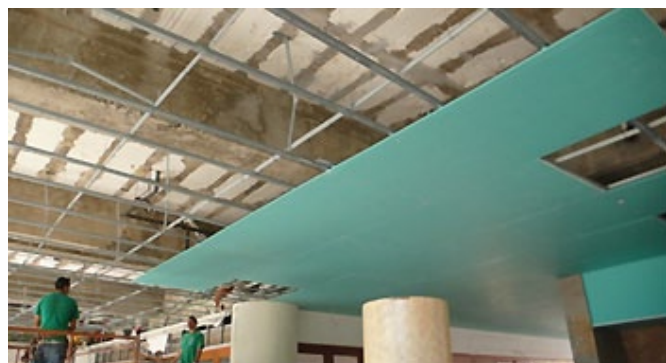
Techos de zonas abiertas.

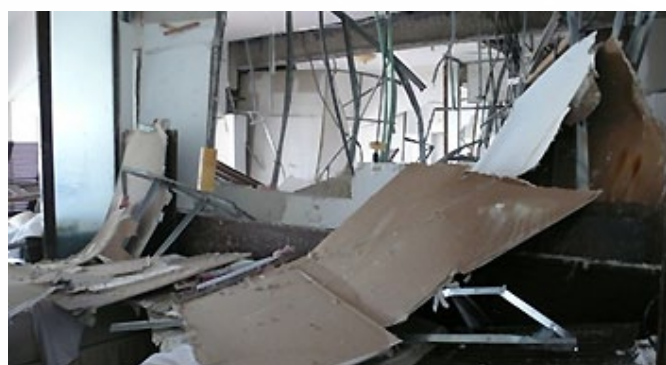
Una de las afecciones más repetidas en los edificios hoteleros, se debió a la rotura de los ventanales ya que, aun cuando los cerramientos exteriores dispongan de una adecuada solidez, una vez que se supera el nivel de resistencia de los ventanales, la fuerza del viento y el agua provocan daños generalizados en las habitaciones, incluyendo paredes interiores cuando éstas están realizadas con materiales ligeros.

Habitación afectada.

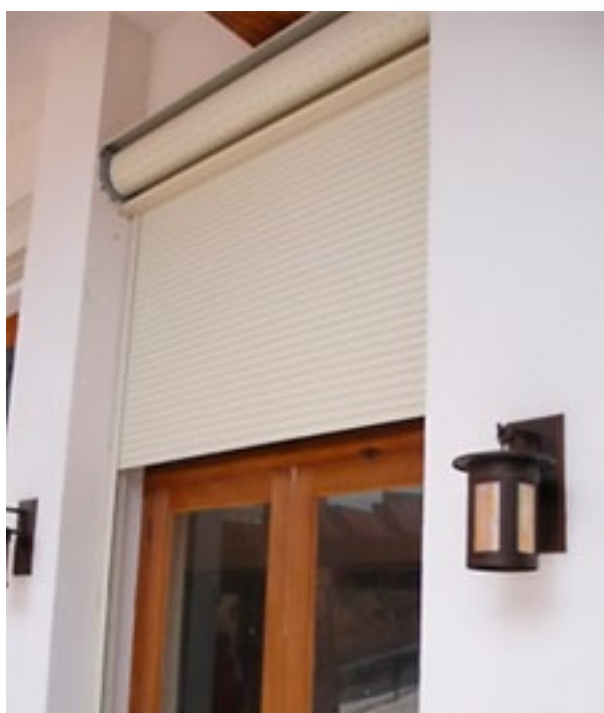
Esta persiana anticiclónica impidió la rotura del ventanal del recinto.

Las **persianas anticiclónicas** constituyen una barrera eficaz para la limitación de daños en interiores, tal como se demostró en los casos analizados y puso en evidencia la importancia de disponer de este tipo de medios. En otros casos, la protección de ventanales se realizó con tableros de madera, que si bien fueron efectivos en muchos casos, éstos no garantizaron un nivel de eficacia elevado en las zonas más directamente expuestas a la fuerza del viento.

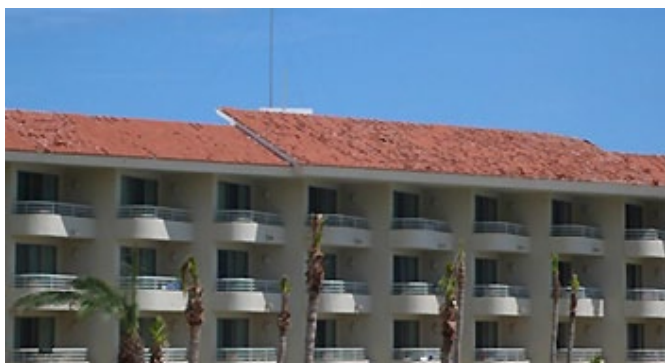
Las fuertes rachas de viento (en torno a 200 Km/h) consiguieron arrancar en muchos casos las tejas de las cubiertas y convertirlas en proyectiles que impactaron contra las fachadas y otras cubiertas próximas, en las que se provocó la rotura de la capa impermeabilizante y los posteriores daños por entrada de agua. El uso de falsas tejas construidas con placas de hormigón limitó considerablemente los daños por este motivo en los edificios analizados, ya que su mayor peso y resistencia evitaron que fueran levantadas por el viento.

Tejas tradicionales levantadas por la fuerza del viento.

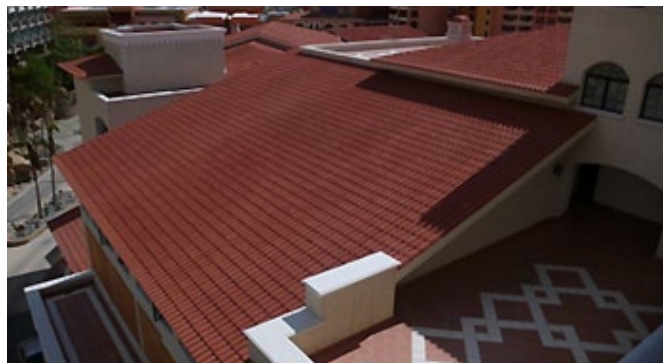
Falsas tejas (de hormigón) sin afectación.

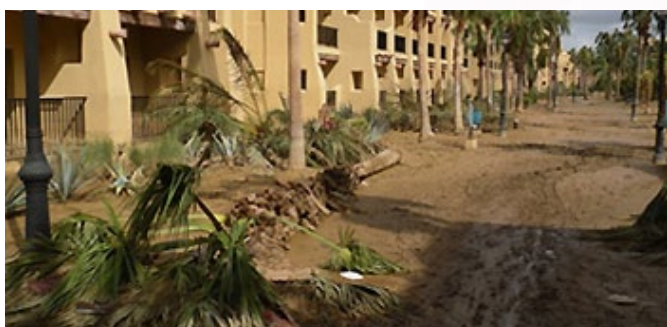
Zona inundada.

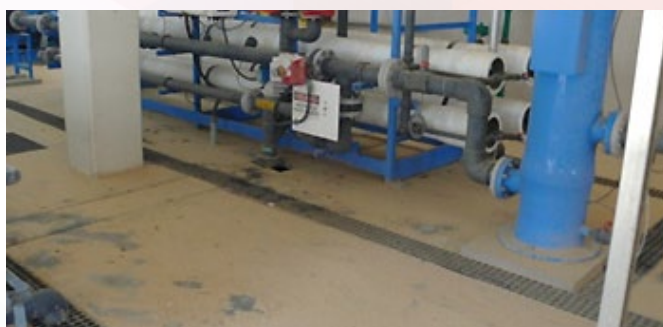
Planta desaladora de hotel afectada por la entrada de agua salada y arena.
