## Los mecanismos eléctricos en las viviendas. Incidencias en la seguridad de las personas y los bienes

Instituto de Prevención,  
Salud y Medio Ambiente

Febrero 2012

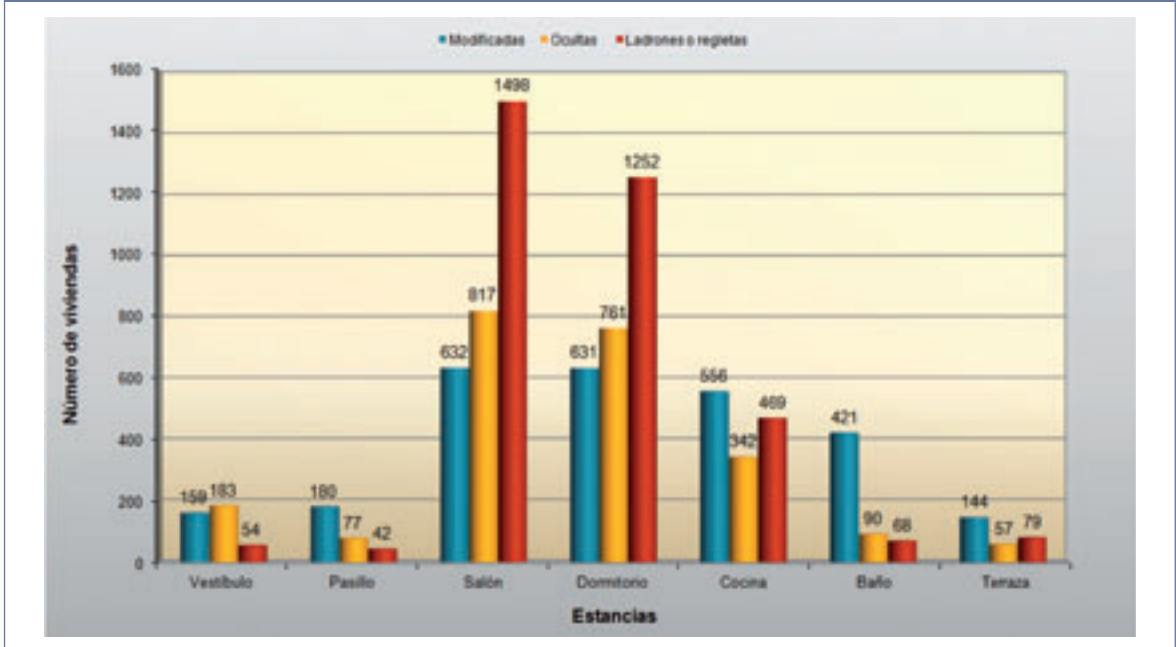
Es otra de las grandes deficiencias encontradas en este estudio: el 40% de las tomas de corriente están ocultas y al menos el 31,26% ha sido modificada, y entre el 62% y el 74% tienen ladrones, alargaderas o enchufes múltiples.

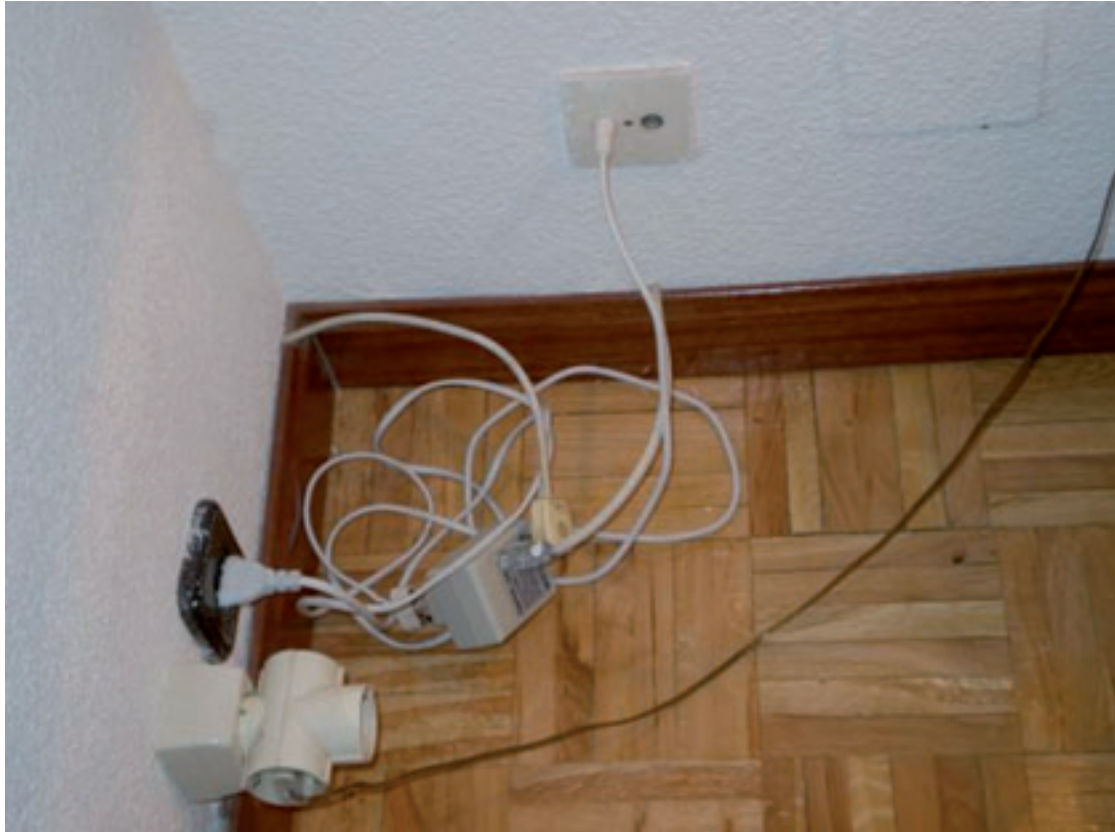
FIGURA 3.11. Punto de conexión de TV modificado para llevar la señal a otra estancia de la vivienda.

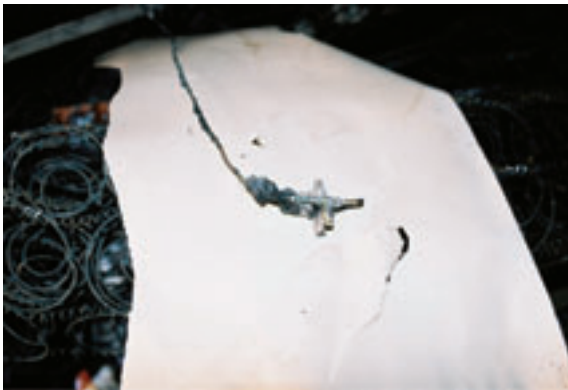
FIGURA 4.22. Ladrón o conector múltiple deteriorado por una sobrecarga que produjo un incendio posterior.

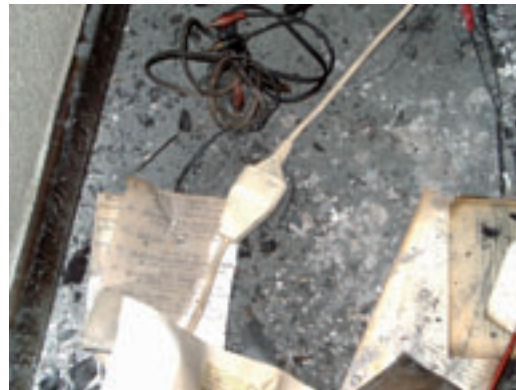
FIGURA 4.23. Alargaderas responsable de un siniestro.

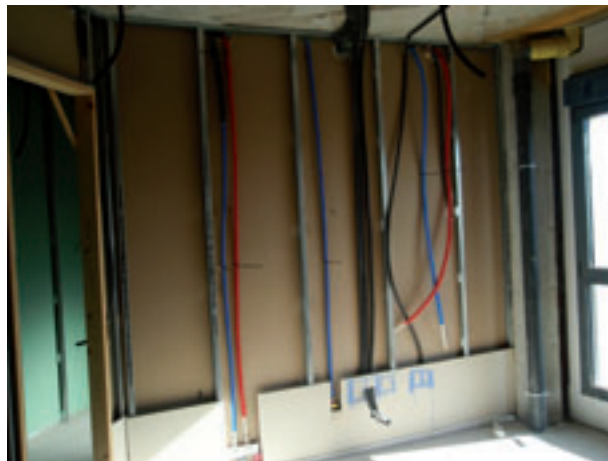
FIGURA 5.19. Marcado de ubicación de mecanismos.

Como se observa en esta secuencia de imágenes, la gran ventaja de este sistema radica en que una vez terminada la instalación, si se necesita otra toma de corriente o se necesita modificar un interruptor, solo es necesario hacer un nuevo hueco en el lugar elegido, llevar la instalación eléctrica por detrás del trasdosado y colocar el nuevo mecanismo, sin obras ni deterioro de la decoración existente.

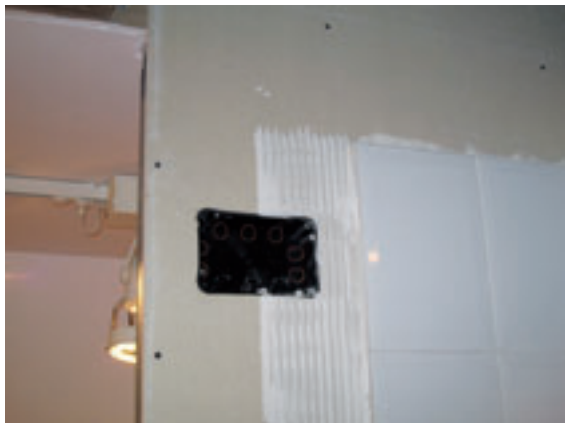
FIGURA 5.20. Acabado pendiente de colocación de cajas y mecanismos.
