Kits de restauración de tulipas de faros y pilotos, de 3M

LOS FAROS DEL AUTOMÓVIL SE HAN CONVERTIDO EN **PIEZAS COMPLEJAS Y DE ELEVADO VALOR**, DEBIDO A LA APARICIÓN DE LA TECNOLOGÍA XENÓN, DIODOS LED, FAROS AUTODIRECCIONABLES, ETC. POR ELLO, LA BÚSQUEDA DE ALTERNATIVAS A LA SUSTITUCIÓN, EN EL CASO DE PEQUEÑOS DAÑOS, HA CULMINADO CON LA APLICACIÓN DE **NUEVAS TÉCNICAS DE REPARACIÓN**

Publicado en: **Cesviteca**
www.cesvimap.com

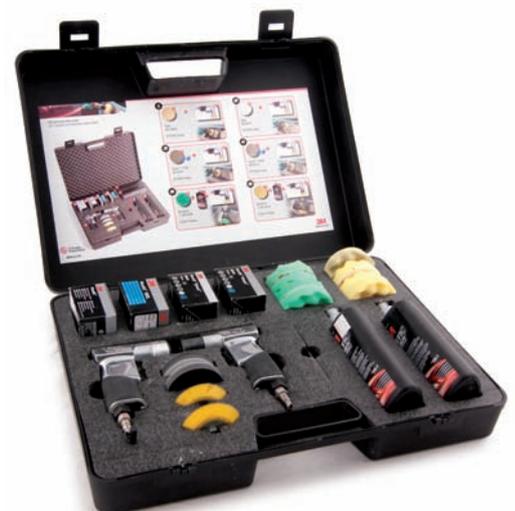
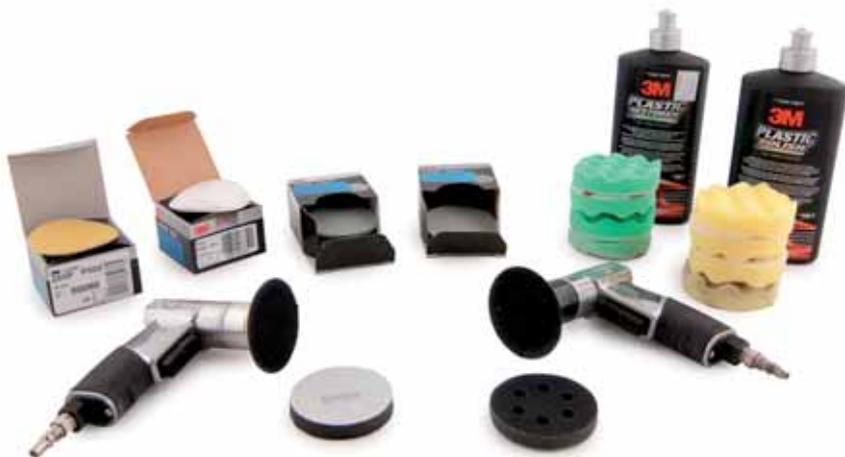
▶ Kit 3M 50663

Los kits de restauración 3M 50663y 39073, de faros ópticos y pilotos de 3M, están compuestos por diversos equipos y materiales que proporcionan a los profesionales una herramienta completa, adecuada para la realización de múltiples reparaciones.

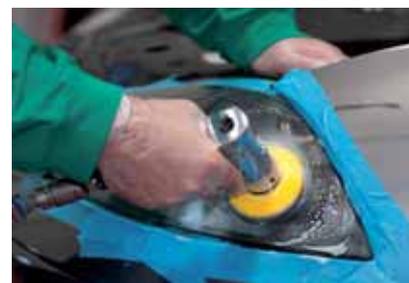
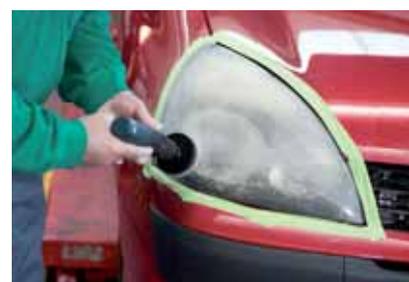
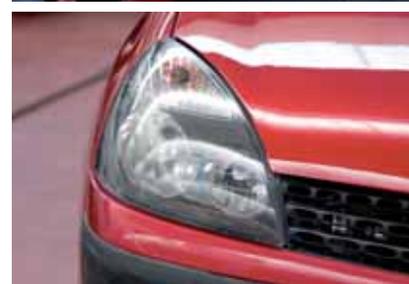
▶ Disco trizact 3M P3000 al agua
Restaurador de plástico
Acabado final

Primero se eliminan las rayas con disco 3M P500 (si el daño es menor, se puede disminuir la granularidad), alternando los discos P800, P1000 y P3000 para dejar la superficie lo más transparente posible. Los dos últimos pasos son el pulido y acabado, con el uso de dos nuevos productos:

■ 3M 59015, un pulimento líquido abrasivo para la eliminación de arañazos en el lijado de policarbonato durante las operaciones de restauración. Debe utilizarse con una espuma de pulido 3M Verde 50499 sobre pulidora rotatoria (1.500-2.000 rpm).

■ 3M 59016, líquido abrillantador diseñado para restablecer la claridad y las superficies transparentes de la tulipa durante las operaciones de restauración. Debe utilizarse con una boina de color amarillo 3M50536 sobre pulidora rotatoria (alrededor de 2.000 rpm). Finalmente, se eliminarán los restos de producto abrillantador con una bayeta de microfibras.
