INFORME SOBRE EL USO DE CINTURÓN DE SEGURIDAD EN AUTOBUSES

F M Fundación **MAPFRE**

Abril 2017

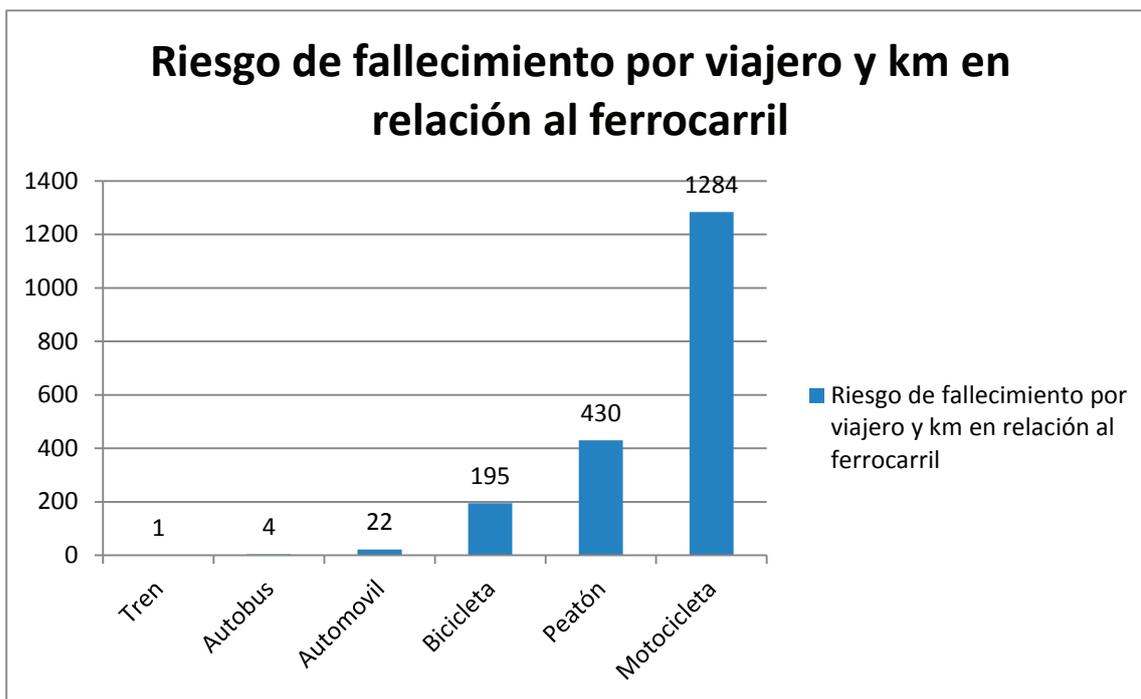
Gráfica 1. Riesgo de fallecimiento por viajero y km en diferentes medios de transporte comparado con el del viajero de tren. Fuente: Rail Safety and Standards Boards Limited (RSSB), Annual Safety Performance Report, 2016

Esta seguridad ha sido puesta de manifiesto por estudios internacionales, como el llevado a cabo por el británico Rail Safety and Standards Boards Limited (RSSB) que realiza una comparativa entre la seguridad de diferentes medios de transporte y la seguridad del ferrocarril. De la gráfica 1, se puede extraer la lectura de que el riesgo de sufrir un accidente mortal en autobús es casi 6 veces menor que si viajáramos en automóvil, 48 veces menor que si el desplazamiento lo realizáramos en bicicleta, 108 veces menor que si lo hacemos como peatones o 321 veces menor que si lo hiciéramos en motocicleta.

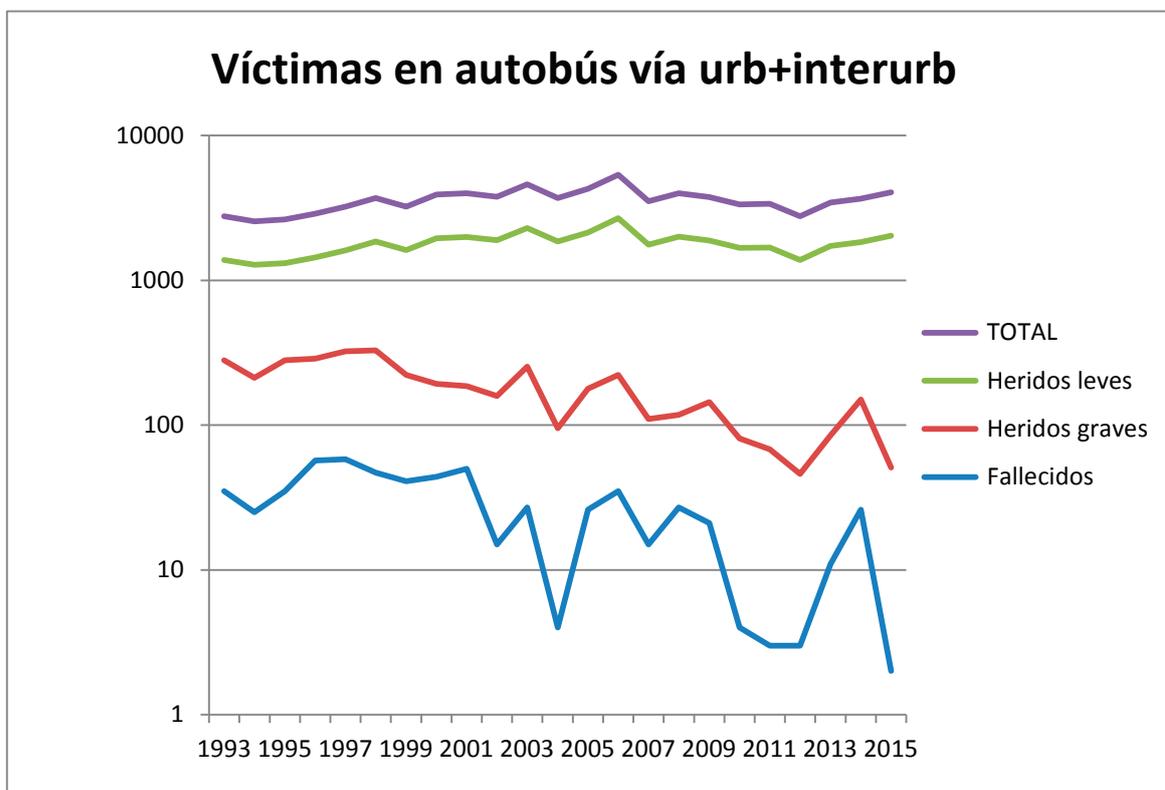
Gráfica 2. Serie histórica 1993-2015 víctimas en vías urbanas e interurbanas en autobús. Elaboración propia. Fuente: Anuario estadístico de accidentes 2015. Dirección General de Tráfico, Mº del Interior, Madrid 2016

En el periodo analizado el número de fallecidos se ha reducido de 35 en 1993 a 2 en 2015, aunque este dato fluctúa a lo largo de los años debido a que un solo siniestro puede producir un elevado número de fallecidos, tal y como ha sucedido en el año 2016, cuyos datos provisionales, a 24 horas y en vías interurbanas, arrojan una cifra de 18 personas fallecidas.

No obstante, el número de heridos graves durante los últimos años ha sufrido una notable disminución, motivada entre otros factores por el aumento de medidas de seguridad activa y pasiva con la que están dotados los vehículos más modernos. Debemos tener en cuenta que el transporte de viajeros por carretera ha aumentado de manera significativa, por lo que esta disminución resulta aún más reseñable.

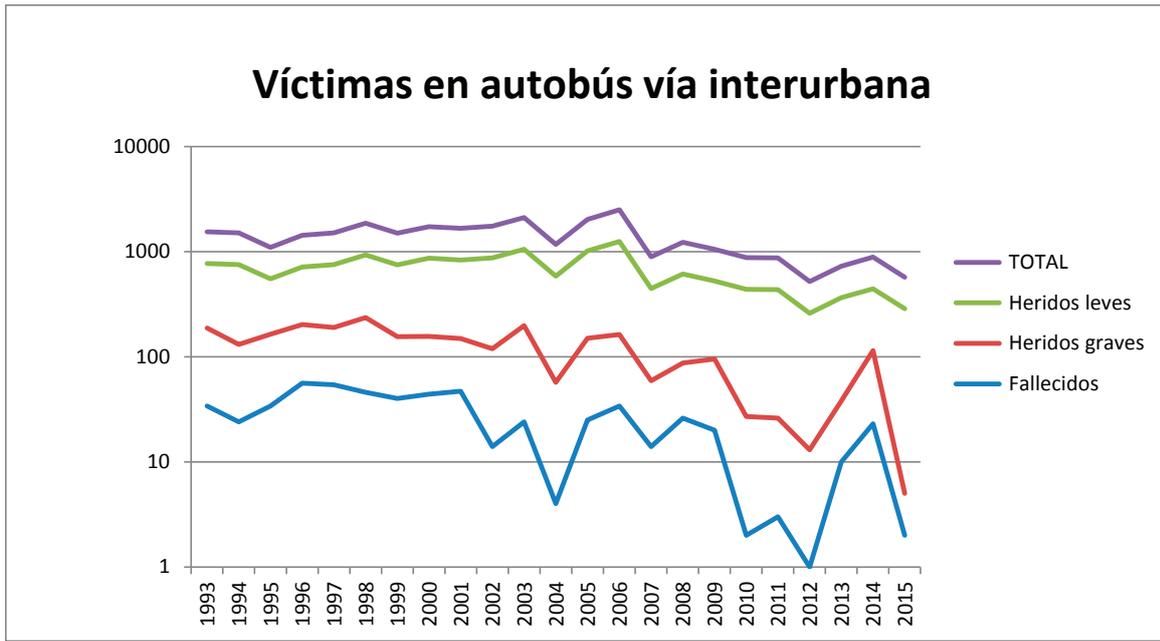
Gráfica 3. Serie histórica 1993-2015 víctimas en vías interurbanas en autobús. Elaboración propia. Fuente: Anuario estadístico de accidentes 2015. Dirección General de Tráfico, Mº del Interior, Madrid 2016

Desglosando los datos anteriores en función del tipo de vía donde ocurre el siniestro obtenemos las dos siguientes gráficas. A la vista de las mismas podemos apreciar cómo la casi totalidad de los fallecidos y la mayor parte de los heridos graves se producen en vías interurbanas, correspondiendo el mayor número de heridos leves, como es lógico, a los siniestros acaecidos en vías urbanas.

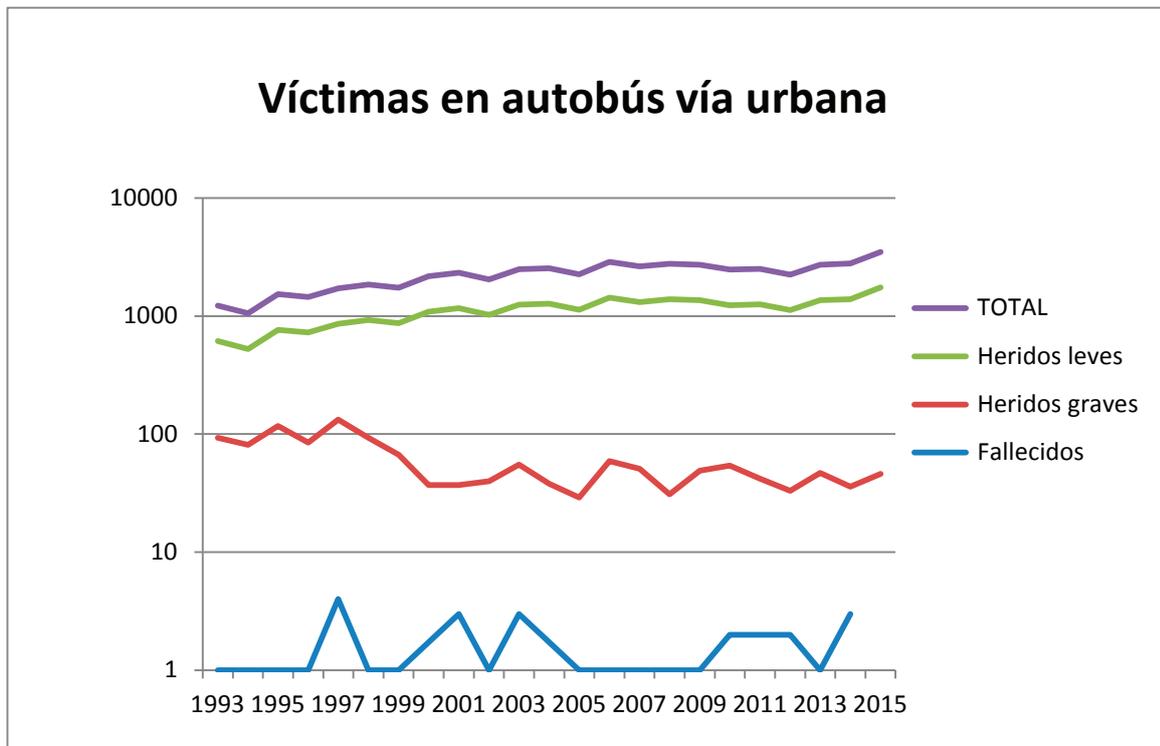
Gráfica 4. Serie histórica 1993-2015 víctimas en vías urbanas en autobús. Elaboración propia. Fuente: Anuario estadístico de accidentes 2015. Dirección General de Tráfico, Mº del Interior, Madrid 2016

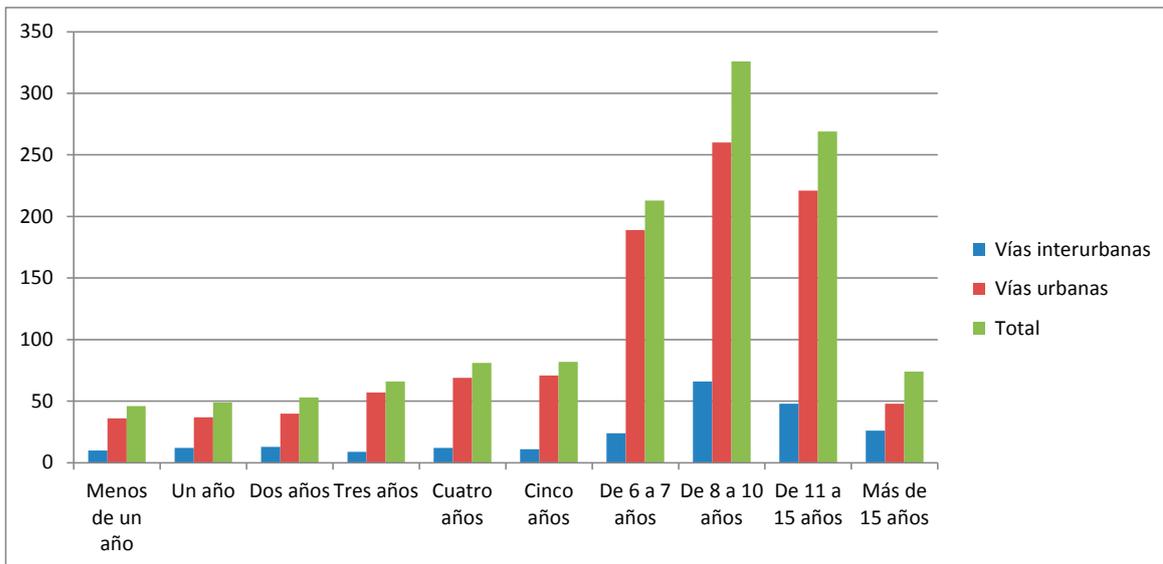
Gráfica 5. Antigüedad de los autobuses implicados en accidentes con víctimas en 2015. Elaboración propia. Fuente: Anuario estadístico de accidentes 2015. Dirección General de Tráfico, Mº del Interior, Madrid 2016

En cuanto a la antigüedad de los autobuses que intervinieron en siniestros en los que se produjeron víctimas, durante el año 2015, el mayor número corresponde a vehículos con una edad de entre 8 y 10 años, concentrándose la mayor parte de los siniestros en vehículos con una antigüedad comprendida entre los 11 y los 15 años, tal y como se puede apreciar en la gráfica 5. Las tablas de datos se pueden encontrar en el Anexo I

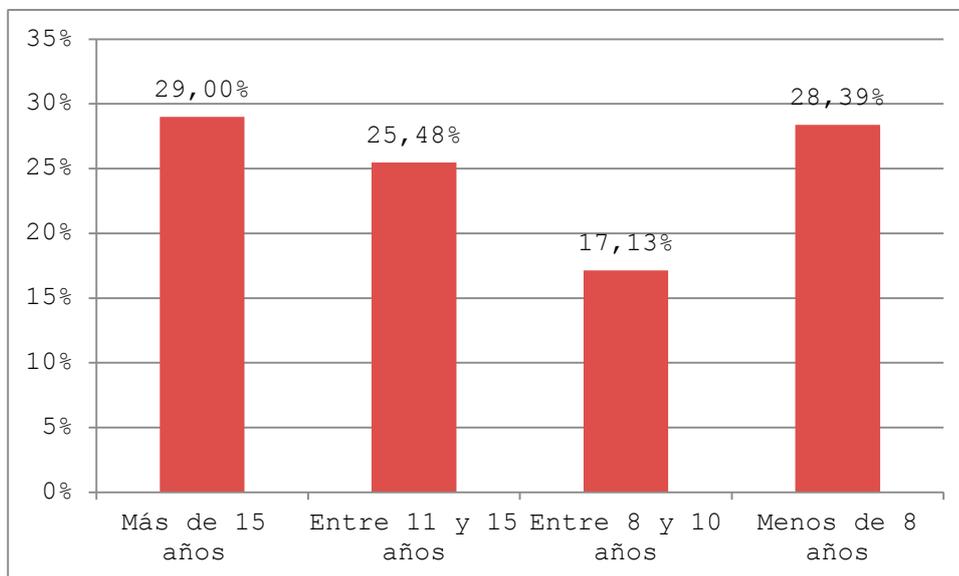
Gráfica 6. Antigüedad del parque de autobuses. elaboración propia. Fuente: dirección General de Tráfico, Mº del interior, Madrid 2016

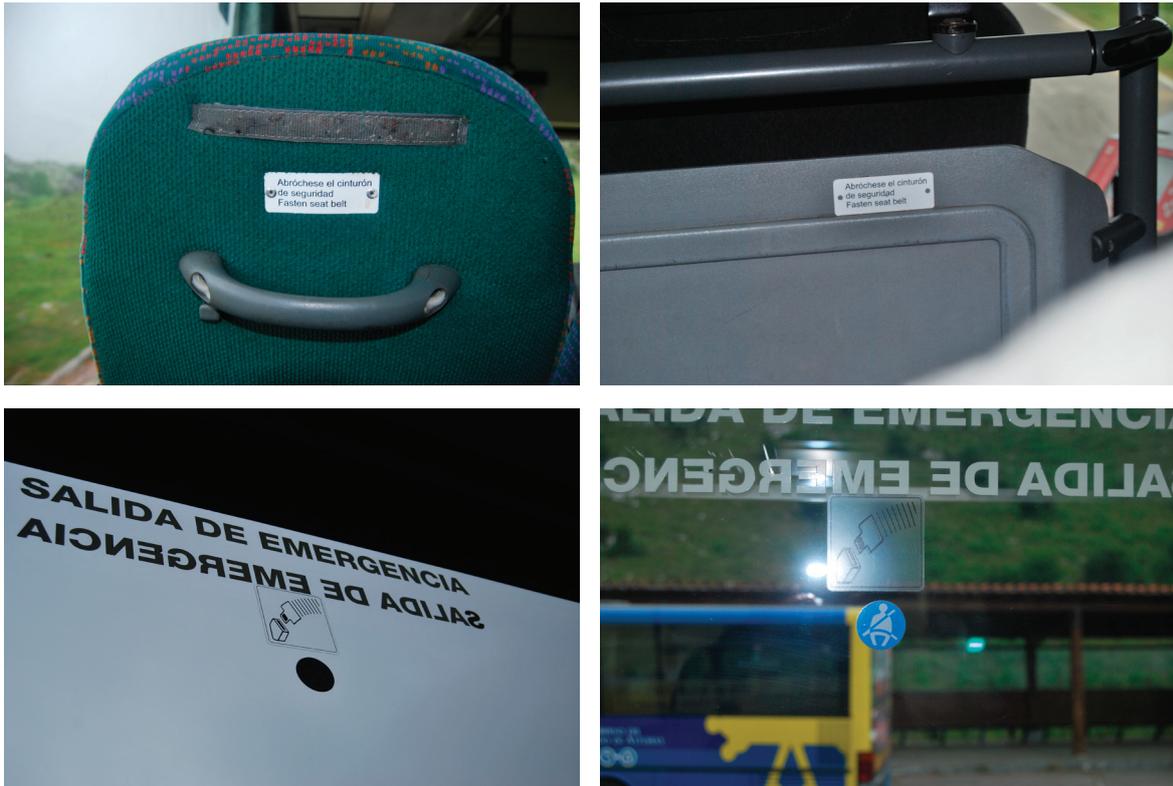
Imagen 2. Ejemplos de aviso de cinturón de seguridad.

De esta obligación de uso deberá informarse a los pasajeros por el conductor del vehículo, por el guía o por persona encargada del grupo, a través de medios audiovisuales o mediante letreros o pictogramas, de acuerdo con el siguiente modelo. Estos deben estar colocados en lugares visibles desde cada asiento.

En las siguientes fotografías se pueden ver algunos ejemplos de aviso en los asientos:

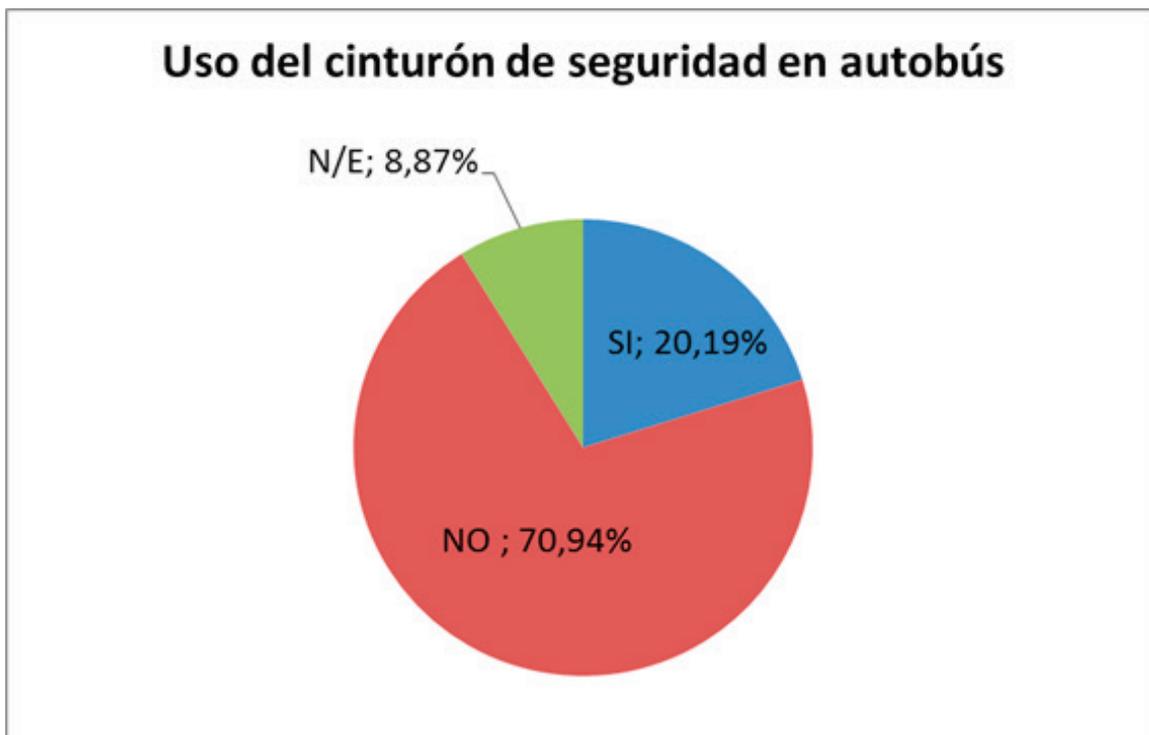
Gráfica 7. Resultados porcentuales sobre uso del cinturón de seguridad en la muestra realizada. Datos generales para todo tipo de servicio. Elaboración propia.

Una vez analizados los resultados podemos constatar que el uso del cinturón de seguridad en autobuses es casi testimonial, siendo utilizado únicamente por 2 de cada 10 pasajeros.

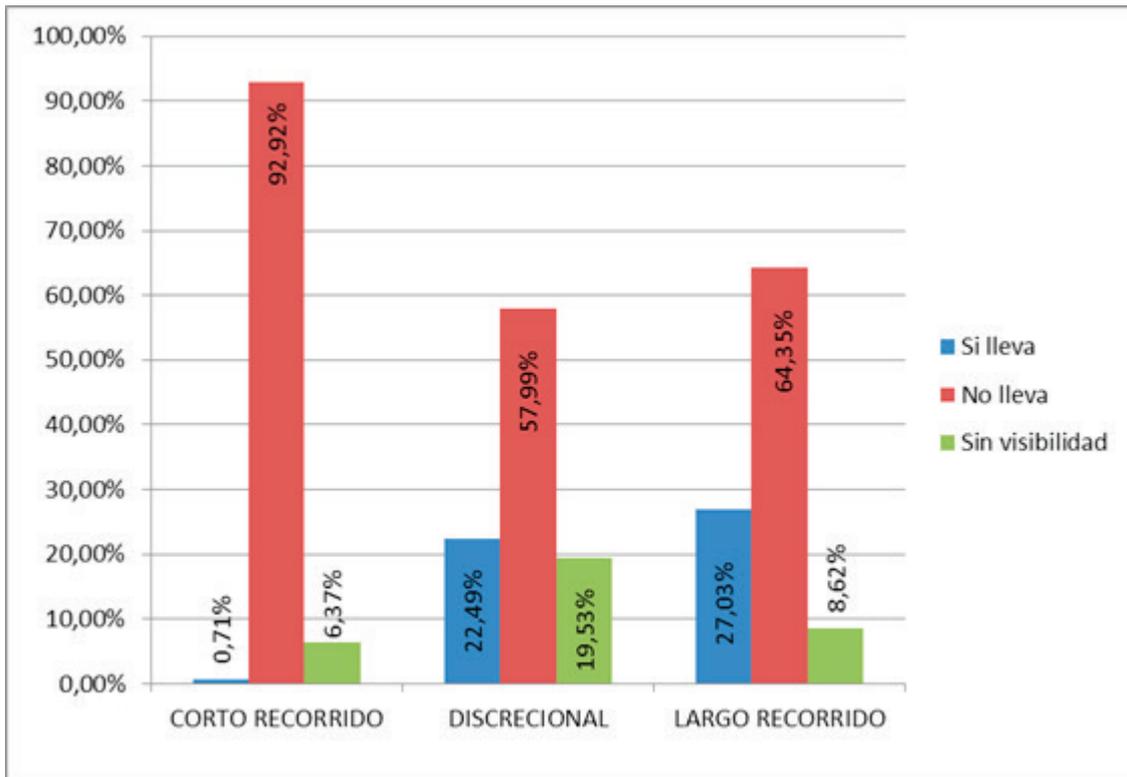
Gráfica 8. Uso del cinturón de seguridad por tipo de servicio. Elaboración propia

A la vista de los anteriores resultados se puede apreciar claramente que está generalizado el no uso del dispositivo, siendo los resultados especialmente alarmantes en el caso de autobuses que realizan trayectos interurbanos de corto recorrido en los cuales es utilizado por un 0,7 % de los pasajeros.

Los mejores resultados de utilización son los obtenidos en los servicios de largo recorrido, siendo este dato a todas luces insuficiente, pues únicamente hacen uso del cinturón de seguridad 3 de cada 10 pasajeros.

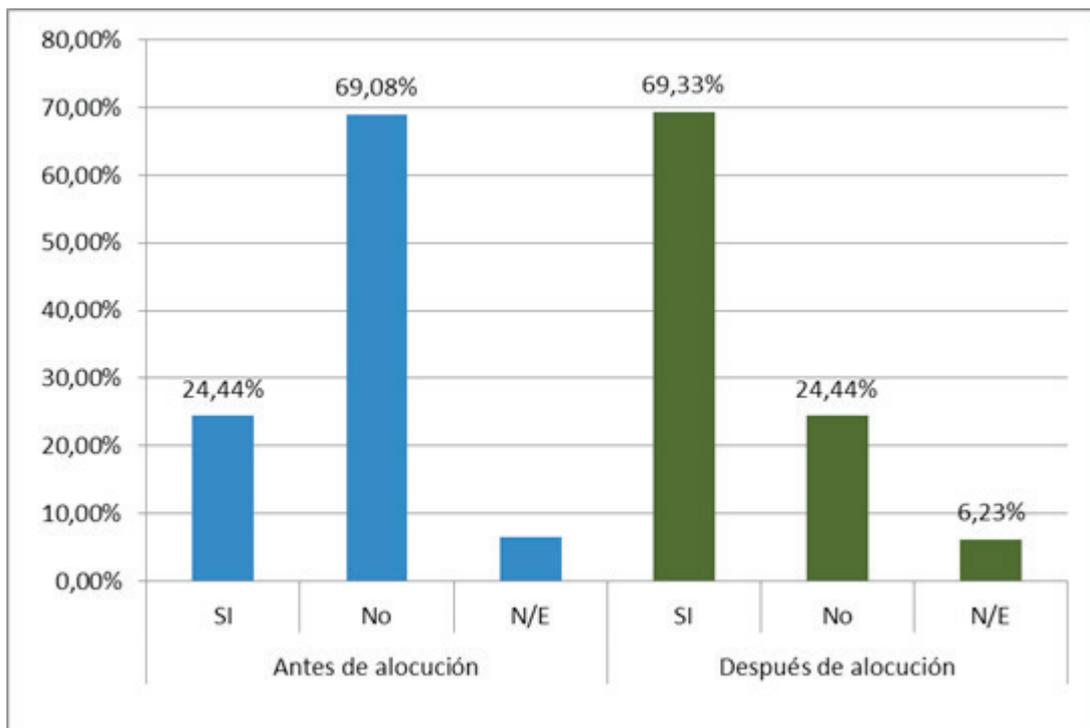
Gráfica 9. Uso del cinturón de seguridad antes y después del aviso del conductor. Elaboración propia

Los mencionados avisos se han efectuado en 12 autobuses ocupados por 401 pasajeros, pasando el porcentaje de uso de un 24% a un 69 %.
