MANUAL DESCRIPTIVO
Y DE REPARABILIDAD

VOLKSWAGEN VENTO

- DESCRIPCION BASICA
- ANALISIS DE REPARABILIDAD

CESVIMAP

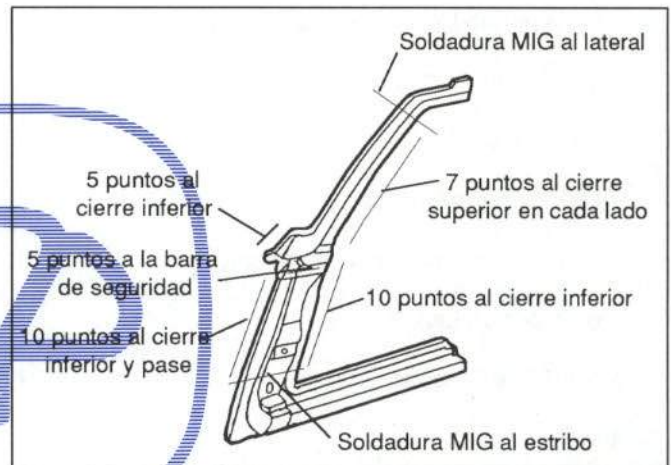
La unión del pilar delantero al resto de la carrocería se realiza preferentemente partiendo de la sustitución parcial autorizada por el fabricante (figura 31).

Figura 31.- Unión del pilar delantero

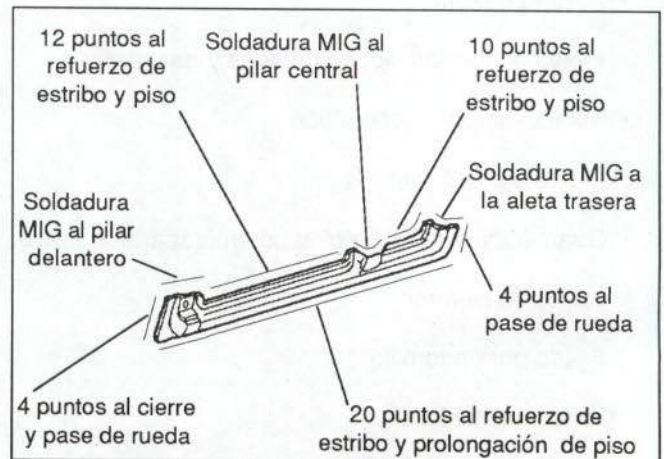
El estribo va soldado a la carrocería de la forma indicada en la figura 37.

Figura 37.- Unión del estribo

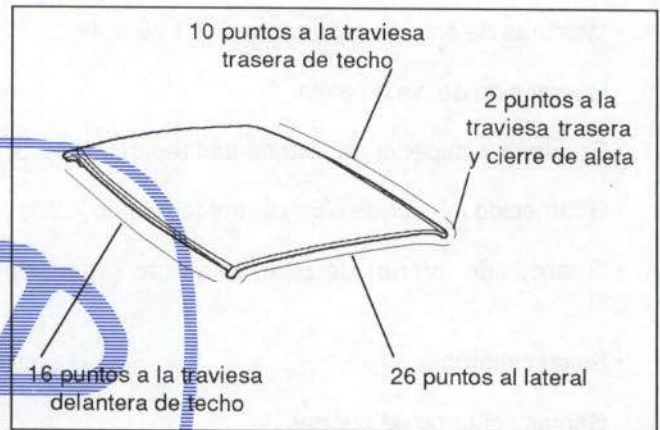
La unión del techo queda reflejada en la figura 40.

Figura 40.- Unión del techo

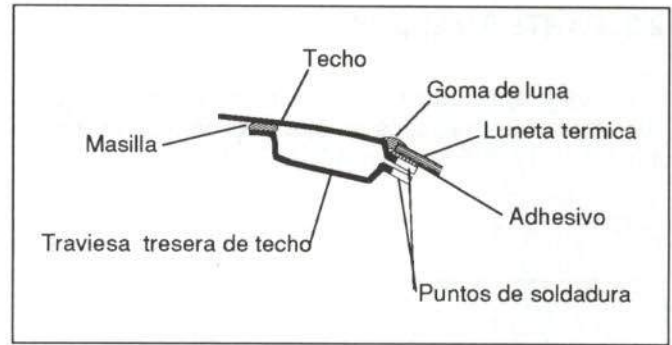
Figura 43.- Sección parte trasera del techo

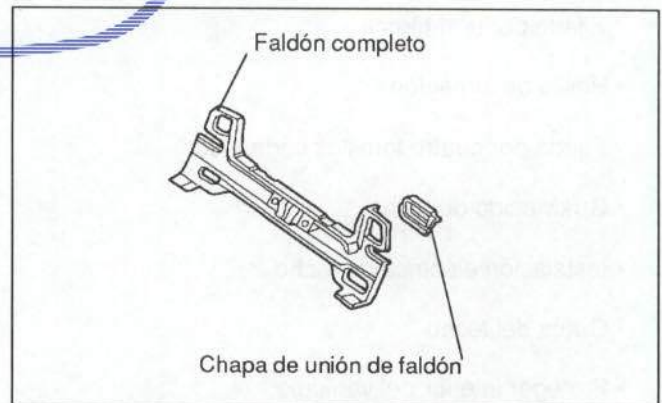
El fabricante lo comercializa como pieza de recambio independiente. Su chapa de unión se puede adquirir por separado. En la figura 45 se muestra dicha comercialización.

Figura 45.- Comercialización del faldón trasero

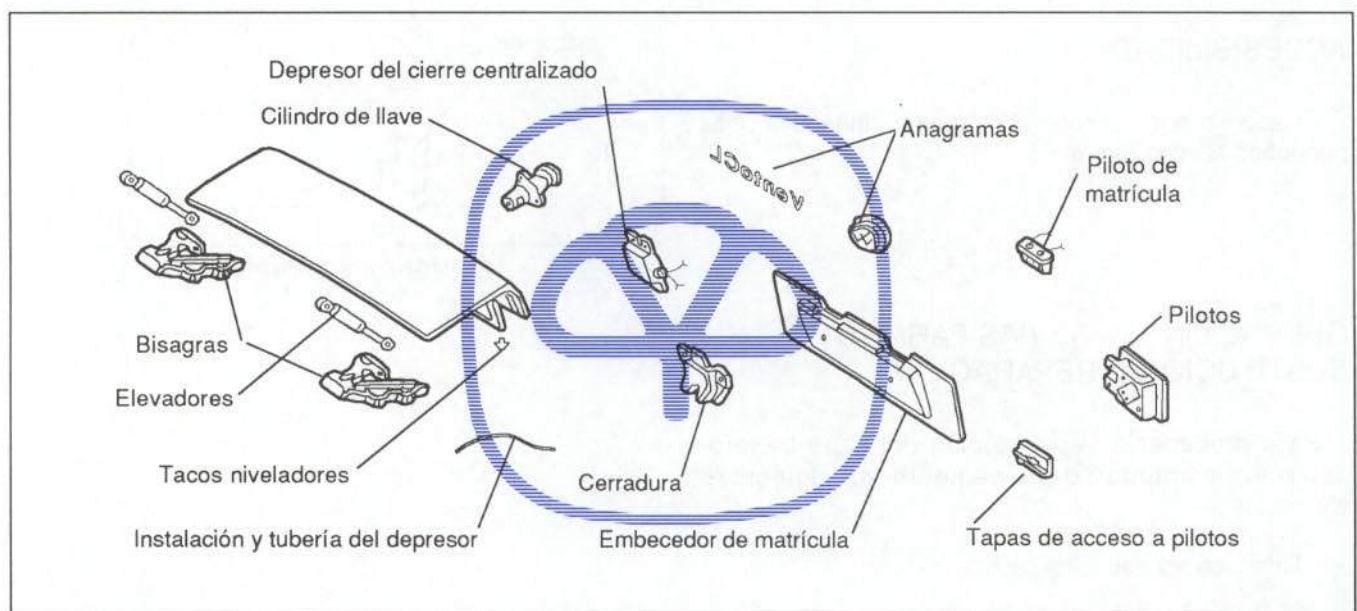
Figura 54.- Elementos del capó trasero
