MES: Agosto (I)  
AÑO: 1991

## BOLETIN TECNICO - INFORMATIVO

### *PARTICULARIDADES DEL FIAT TEMPRA*

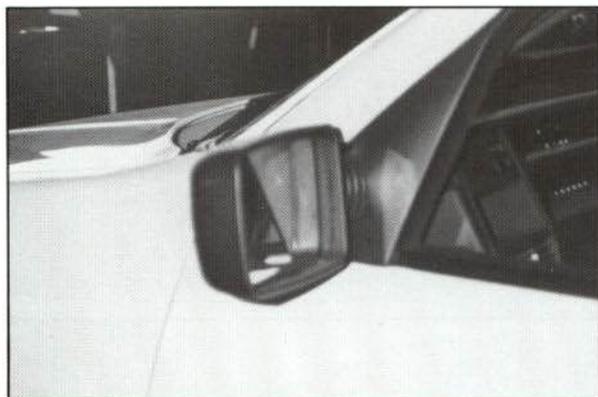
FIGURA 2.—Retrovisor.

Para el desmontaje del retrovisor, al no disponer de clemas eléctricas de conexión entre la caja de fusibles y su cuerpo, es necesario extraer la instalación eléctrica, bien sea partiendo del propio retrovisor, o bien del salpicadero.

Si el espejo está roto, se puede desmontar desde el interior, ya que entre el cristal y el cuerpo del retrovisor existe una clema de desconexión; pero, si se encuentra en perfecto estado habrá que hacerlo desde el salpicadero, realizando las siguientes operaciones:

1. Desmontar el guarnecido de puerta y el plástico protector.
2. Desmontar la parte inferior del salpicadero.

3. Retirar la regleta de fusibles (dos tornillos y gira hacia abajo).
4. Desconectar las clemas del espejo.

Una vez desconectada la clema, el espejo se retira desmontando tres tornillos al armazón fijo de la puerta.

Para extraer la clema de conexión eléctrica es preciso desmontar el espejo, operación que resulta complicada al estar pegado.

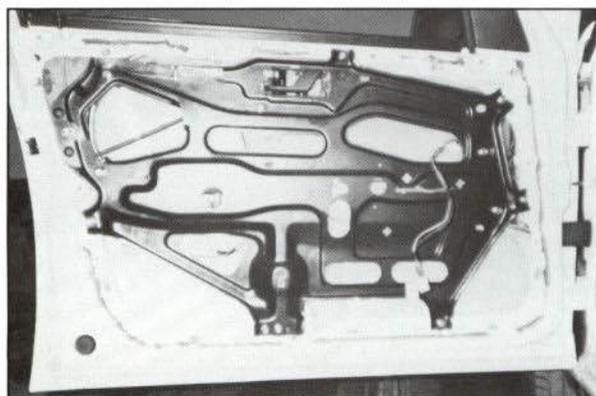
FIGURA 4.—Puerta delantera.

Las puertas disponen, como empieza a ser común en los últimos modelos, de un armazón desmontable. Las puertas delanteras incorporan, además, una travesa de refuerzo del panel.

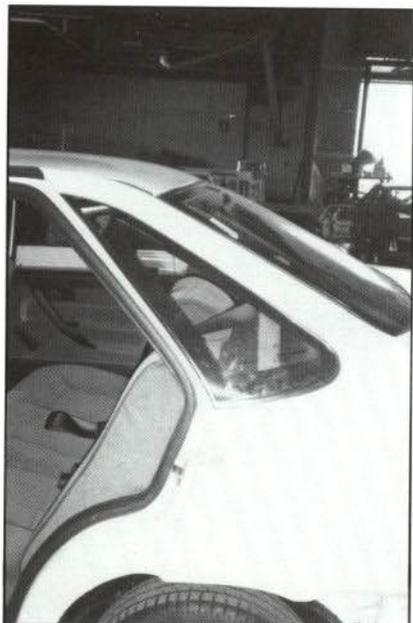
FIGURA 6.—Aleta trasera.

La aleta trasera va atornillada y pegada y se puede sustituir sin desmontar el cristal de custodia trasero.

Para sustituirla es necesario:

1. Retirar el guarnecido interior de la luna custodia.
2. Desmontar el embellecedor de custodia, de fibra de vidrio, que hace de montante hasta el techo. Este embellecedor está pintado en el color de la carrocería, y para extraerlo se levanta parcialmente la goma de la luneta trasera.
3. Desmontar el paragolpes.
4. Desmontar el embellecedor bajo piloto, que también es de fibra de vidrio y que imita el color de la carrocería.
5. Desmontar el piloto trasero.
6. Retirar la goma de maletero.
7. Desmontar los nueve tornillos de la aleta a la carrocería.
8. Despegar la aleta, que va sellada en todo su contorno.

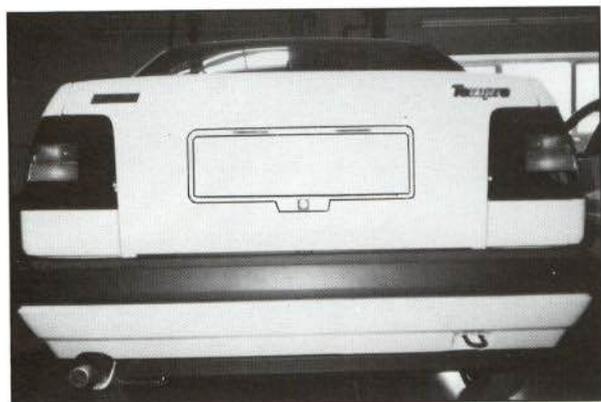
FIGURA 8.—Vista exterior del portón.

El capó dispone de una placa portamatrícula, de ABS con Policarbonato Alfa, insertada en su interior y pegada con poliuretano. Esta placa no se puede desmontar, debido a la dificultad de eliminar su adhesivo.

Para la reparación de la parte vertical del capó, en la mayoría de las ocasiones, será necesario el desmontaje de dicha placa para acceder al hueco interior y, por tanto, habrá que sustituirla.
