Sustitución de salpicaderos de camiones

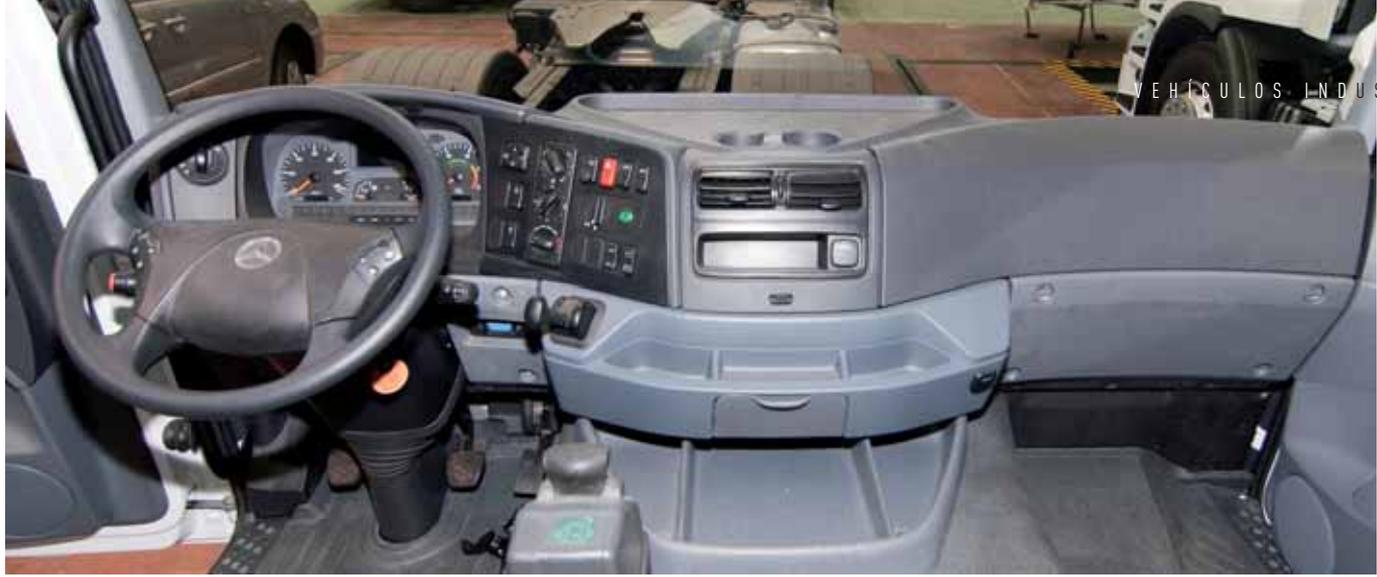
Las grandes deformaciones en el panel delantero del frente o en el marco del parabrisas habitualmente aconsejan desmontar el conjunto del salpicadero principal, para, además de **reparar los elementos dañados de chapa**, comprobar y sustituir aquellos **interiores del salpicadero** que hayan resultado dañados y que no se observen desde el exterior.

- Cuerpo principal: formado por varias piezas de plástico ensambladas entre sí y a la estructura.
- Estructura interna: chasis soporte sobre el que se montan los elementos más importantes y voluminosos del salpicadero; se ancla, a su vez, sobre la estructura de la cabina.
- Cuadro de instrumentos: indicadores y testigos.

- Grupo de climatización: climatización-calefacción, incluyendo canalizaciones y mandos de accionamiento y regulación.
- Instalación eléctrica: cableado para control del vehículo, puede incluir cuadros de relés y centralitas.
- Instalación neumática: provee de aire para el accionamiento del freno de estacionamiento.
