Mecanismos eléctricos en las viviendas

# ¿Bien enchufados *en el hogar?*

A través de las encuestas a usuarios de viviendas existentes se ha realizado un análisis y diagnóstico del equipamiento actual de las instalaciones eléctricas y de telecomunicaciones de las viviendas para conocer la idoneidad de su ubicación. Sus conclusiones ponen de relieve que las instalaciones actuales son manifiestamente mejorables en cuanto a la ubicación de los puntos de utilización de las instalaciones eléctricas, y en menor medida de las instalaciones de telefonía y de televisión. Los resultados obtenidos pueden ser la base para un nuevo modelo de equipamiento eléctrico y de telecomunicaciones de nuestros hogares. Este modelo no sólo incorporará nuevos sistemas de montaje imbricados con las modernas técnicas constructivas, sino que permitirá la interacción entre los diferentes sistemas de instalaciones a través de la domótica. Todo esto puede traducirse en mayores cuotas de seguridad y también en un uso más eficiente de la energía.

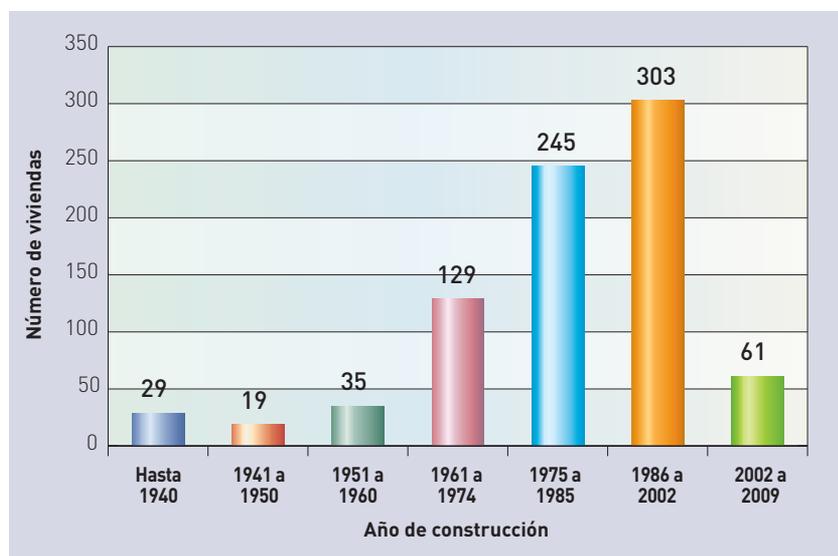
Gráfico 1. Año de construcción de las viviendas.

Como se puede observar, la mayoría de las viviendas analizadas (66,7%) han sido construidas entre 1975 y 2002, correspondiendo al periodo 1986-2002 la mayor concentración de viviendas construidas (36,9%).

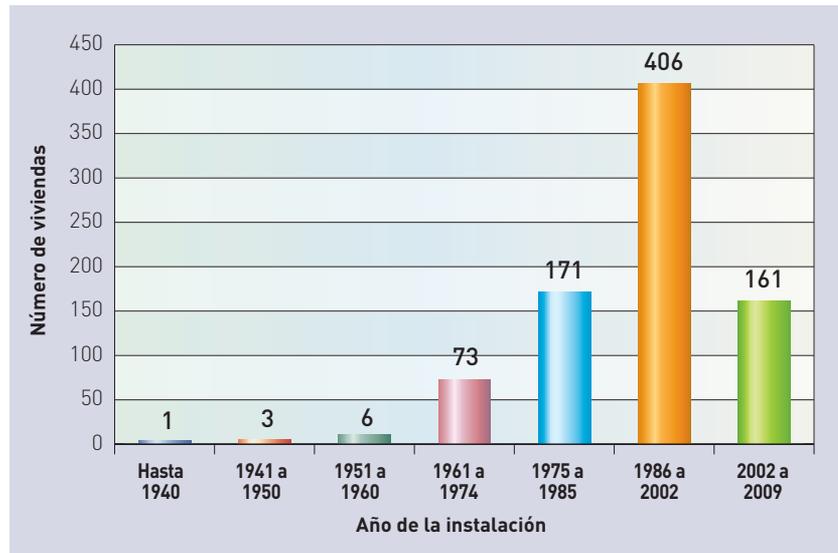
Gráfico 2. Año en el que se ha realizado la instalación eléctrica actual.

Como se aprecia en el gráfico 2, la mayoría de las instalaciones eléctricas (89,9%) se han realizado a partir de 1975 (rehabilitadas, reformadas o de nueva ejecución).

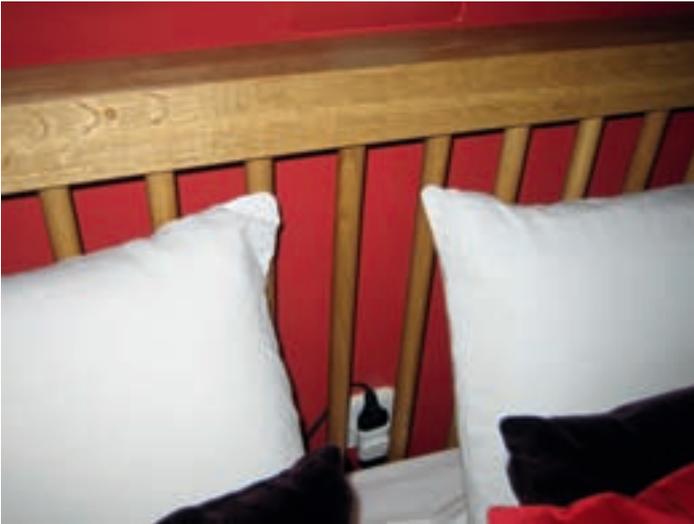
**Figura 1.** Toma de corriente detrás de cabecero en dormitorio.

Se elabora un estudio por separado de las anomalías de los interruptores de iluminación y de las tomas de corriente (figuras 1 y 2).

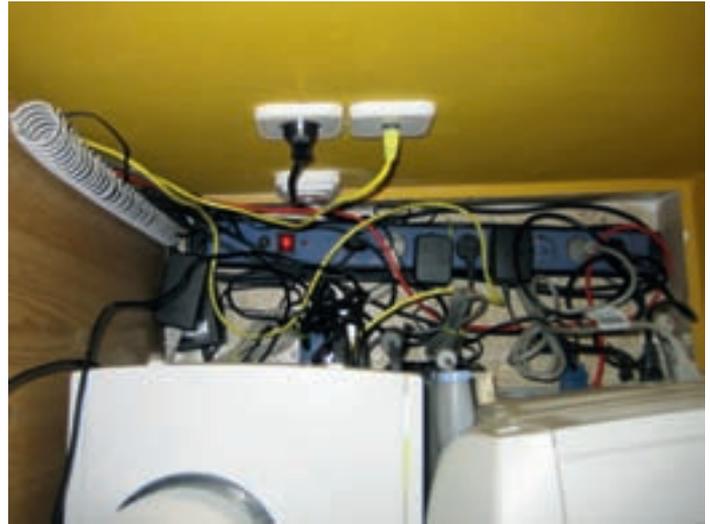
**Figura 2.** Toma de corriente múltiple o regleta para el servicio de equipo informático.

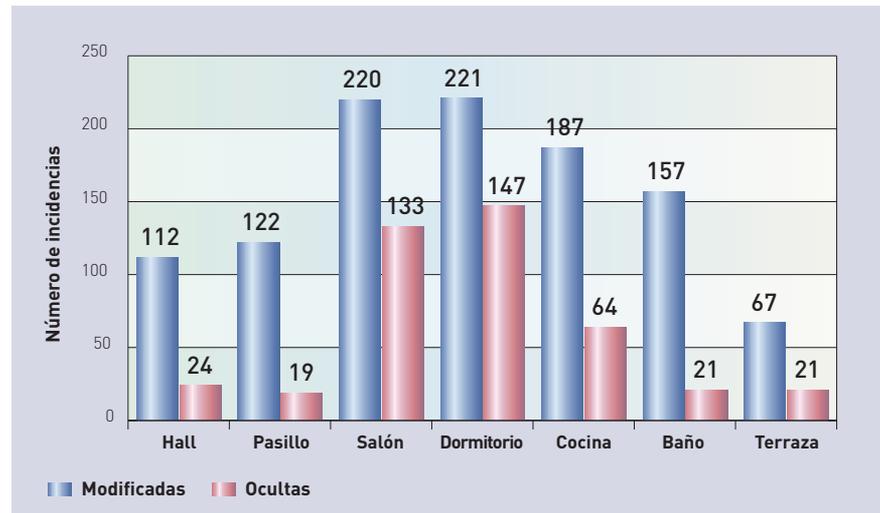
Los interruptores de iluminación de salones y dormitorios son los más modificados, casi un 27% de las casas analizadas, a la vez que también son los que más veces quedan ocultos detrás de cabeceros de cama, muebles de salón, trepillos, etc., con cerca de un 18%.

**Gráfico 3.** Interruptores con incidencia con relación a las 821 viviendas analizadas.

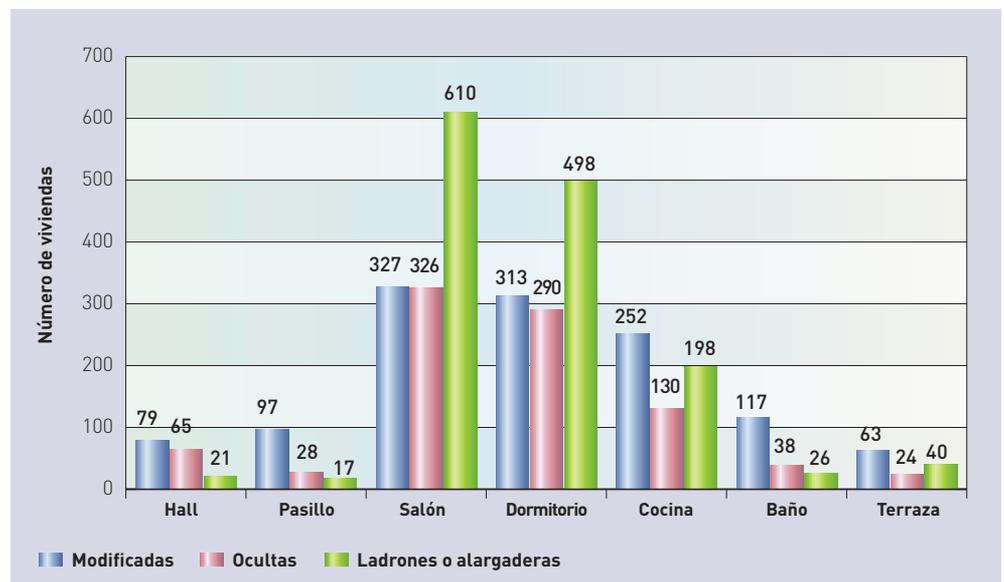
Otra de las grandes deficiencias encontradas en este estudio: el 40% de las tomas de corriente están modificadas u ocultas, y entre el 61% y el 75% tienen ladrones, alargaderas o enchufes múltiples. Hay que buscar soluciones a esta situación, que puede ser causa de problemas de seguridad para las personas y los bienes debido al sobrecalentamiento de las instalaciones o de los mecanismos.

**Gráfico 4.** Tomas de corriente con incidencia con relación a las 821 viviendas analizadas.

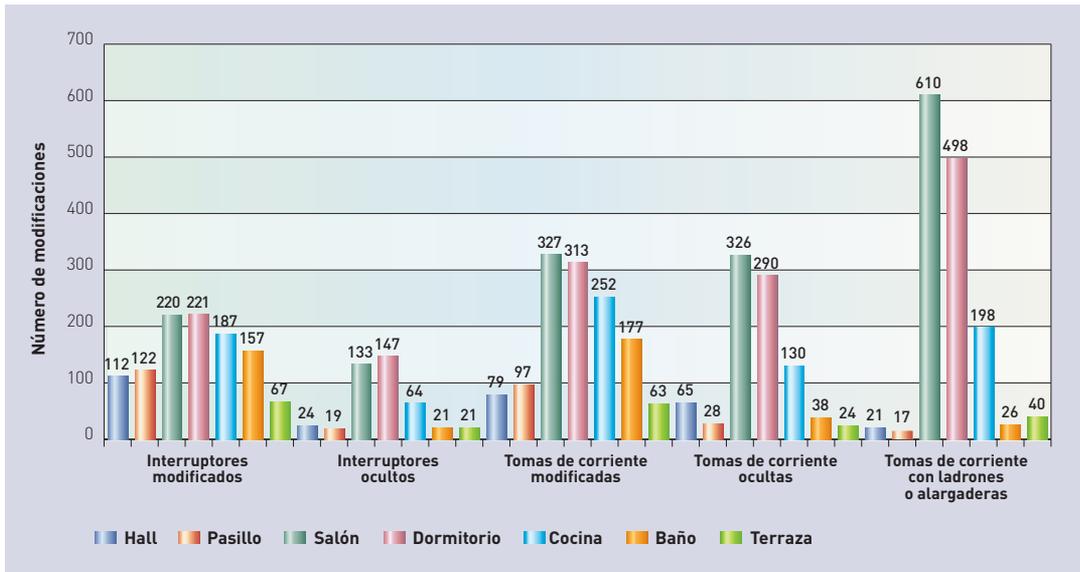
El 40% de las tomas de corriente están modificadas u ocultas; el 61% y el 75% tienen ladrones, alargaderas o enchufes múltiples, respectivamente

Gráfico 5. Mecanismos eléctricos: interruptores y tomas de corriente modificados.

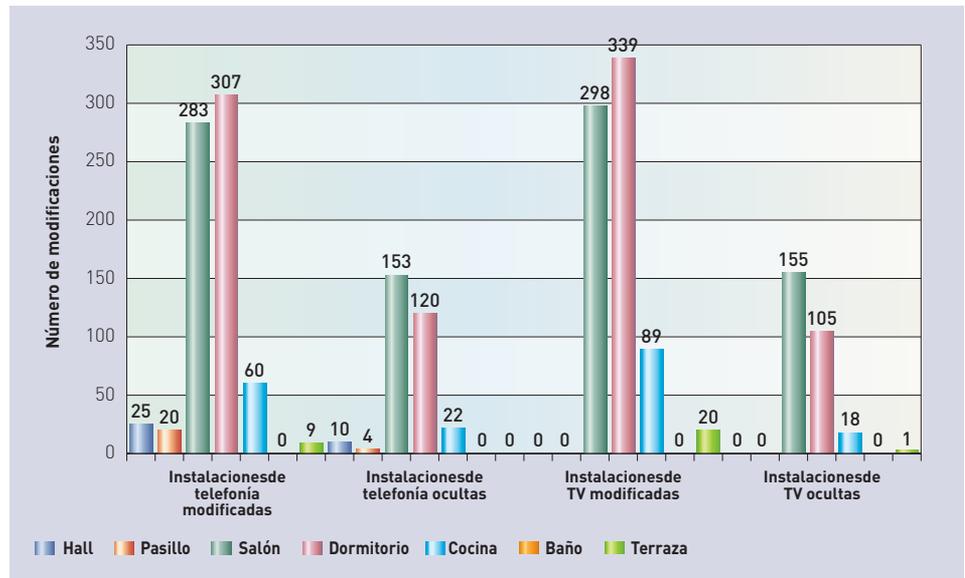
Gráfico 6. Mecanismos de telefonía y televisión modificados.

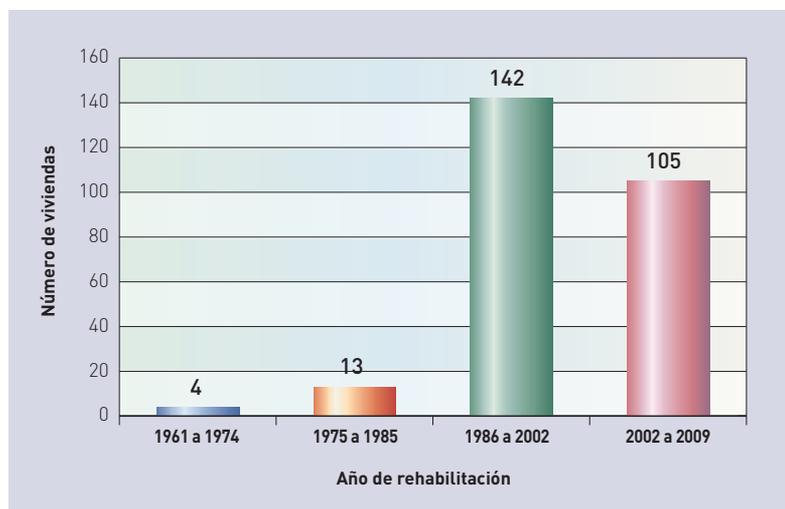
Gráfico 7. Viviendas rehabilitadas.

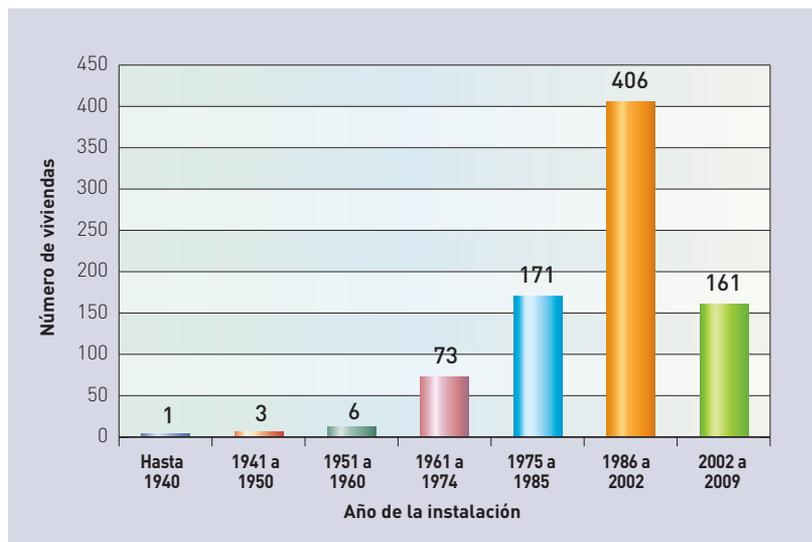
**Gráfico 8.** Año en el que se ha realizado la instalación eléctrica actual.

A partir de 1961, o se han reformado y rehabilitado o se mantiene la instalación original en el 98,8% de las viviendas.

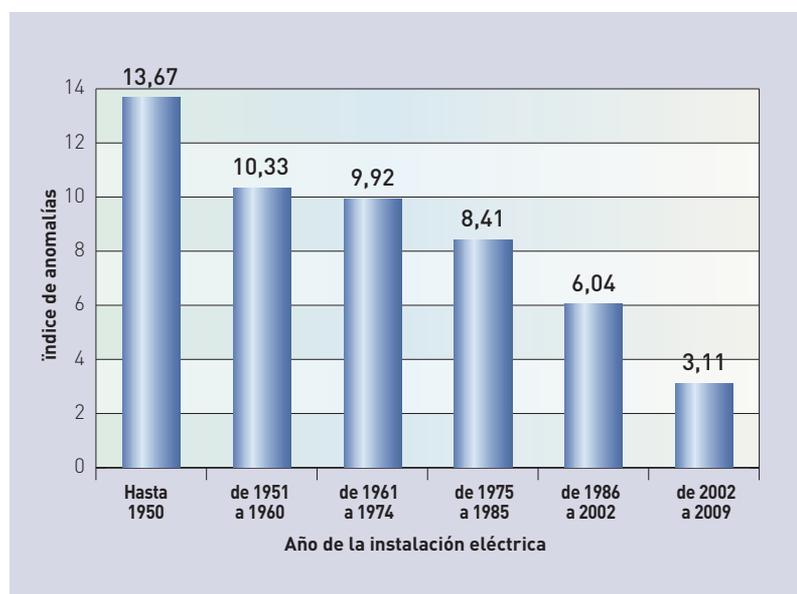
Como se observa, el número de anomalías decrece a medida que disminuye la antigüedad de la instalación eléctrica.

**Gráfico 9.** Relación entre el año de la instalación eléctrica y el número de anomalías.

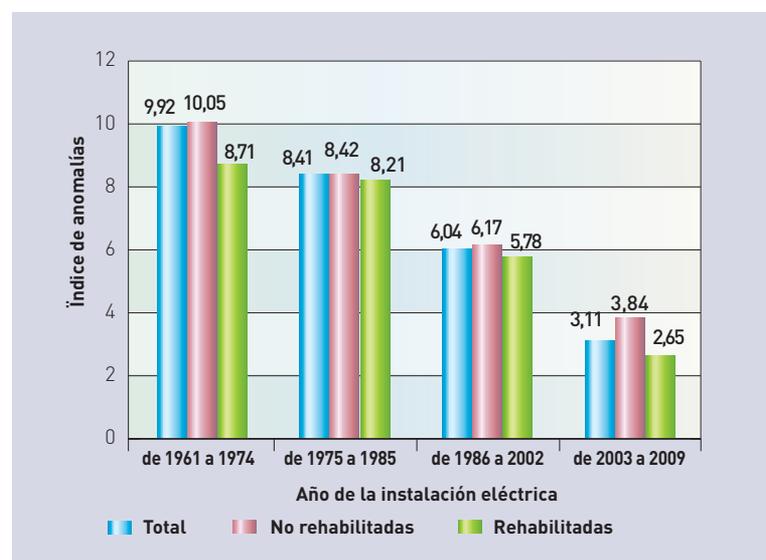
Se puede observar que las viviendas que han sido rehabilitadas tienen un índice de anomalías inferior a las viviendas no rehabilitadas del mismo año.

Podemos suponer que esto se debe a que, a la hora de hacer la rehabilitación, el propietario de la vivienda conoce sus necesidades y ubica los mecanismos eléctricos en el lugar donde los va a utilizar. La reducción del índice oscila según el año de la instalación eléctrica (tabla 2).

**Gráfico 10.** Relación entre el año de la instalación eléctrica y el número de anomalías en el total de las viviendas, viviendas no rehabilitadas y viviendas rehabilitadas.

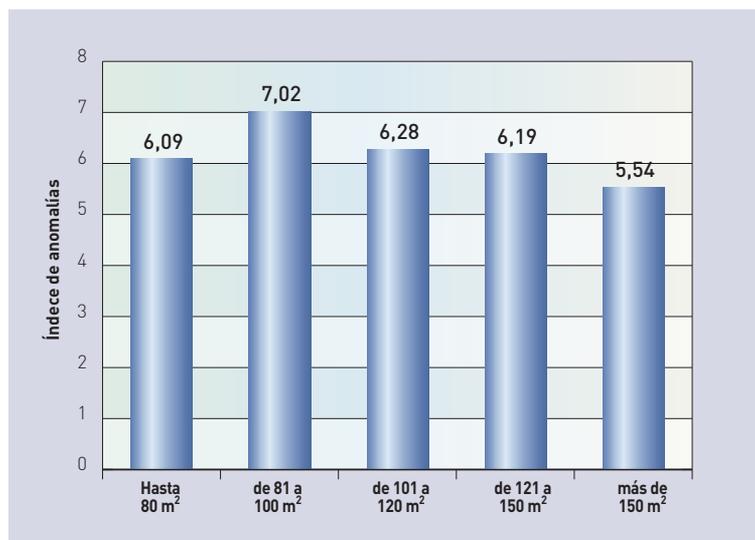
**Gráfico 11.** Relación entre superficie de la vivienda e índice de anomalías.

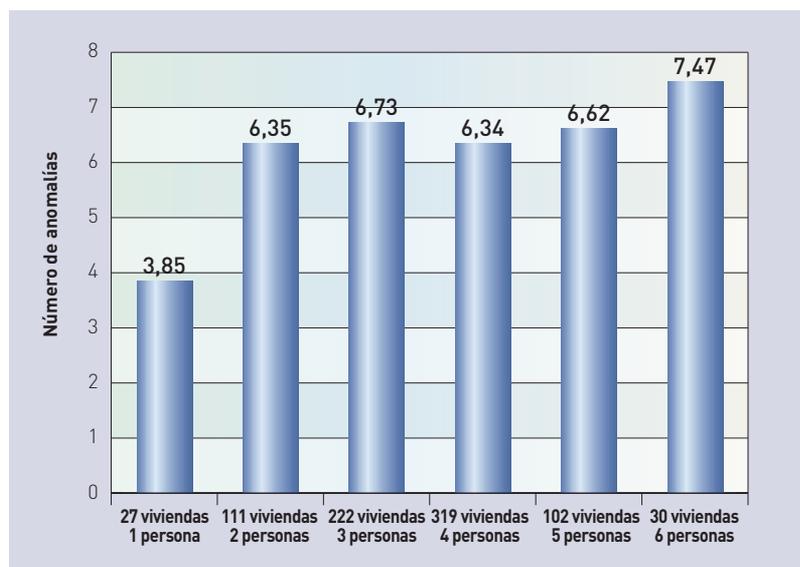
**Gráfico 12.** Relación entre el número de personas por vivienda y el número medio de anomalías.

personas el índice de anomalías varía poco. Para una persona se reduce al 50%.

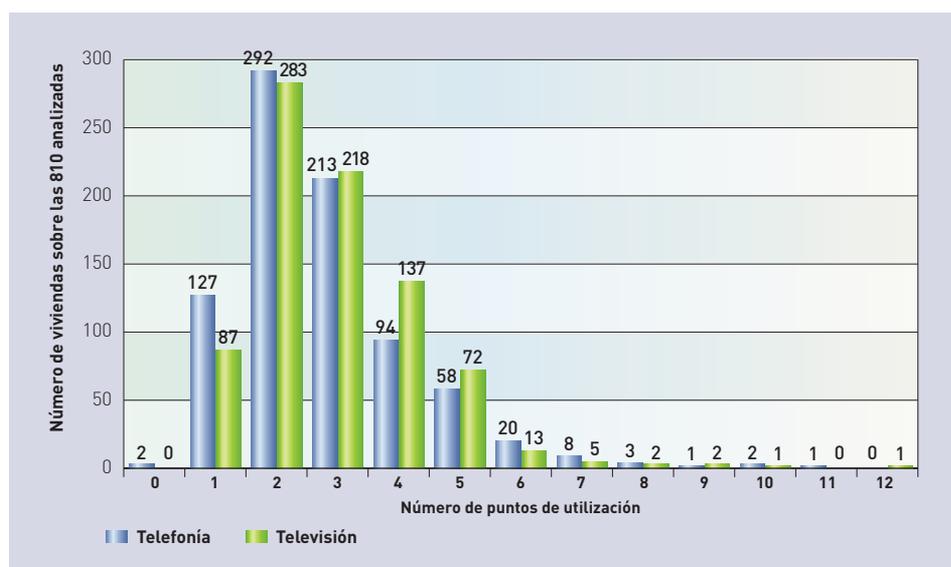
**Gráfico 13.** Instalación de telefonía y de televisión.

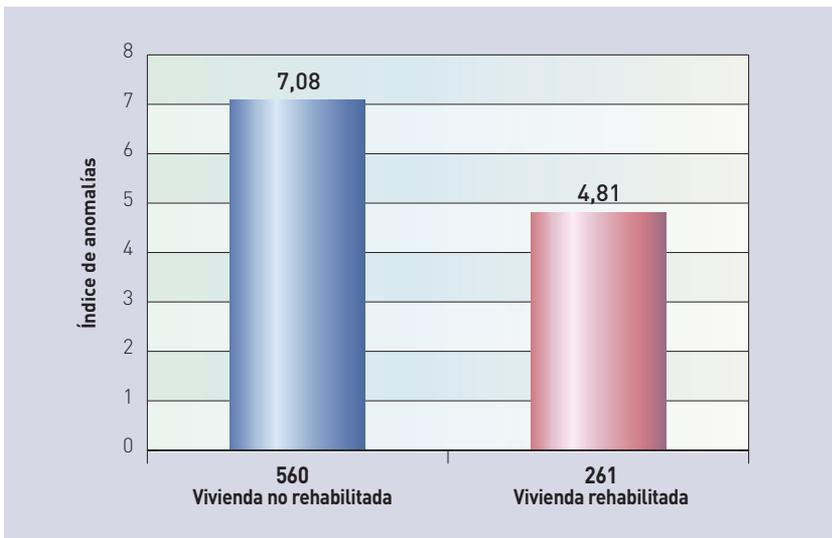
Destacamos que las viviendas reformadas o rehabilitadas tienen un índice de incidencias inferior a la media; esto puede deberse a que, a la hora de hacer la rehabilitación, el usuario de la vivienda da indicaciones de sus necesidades

Gráfico 14. Relación del índice de anomalías con la rehabilitación de la vivienda.

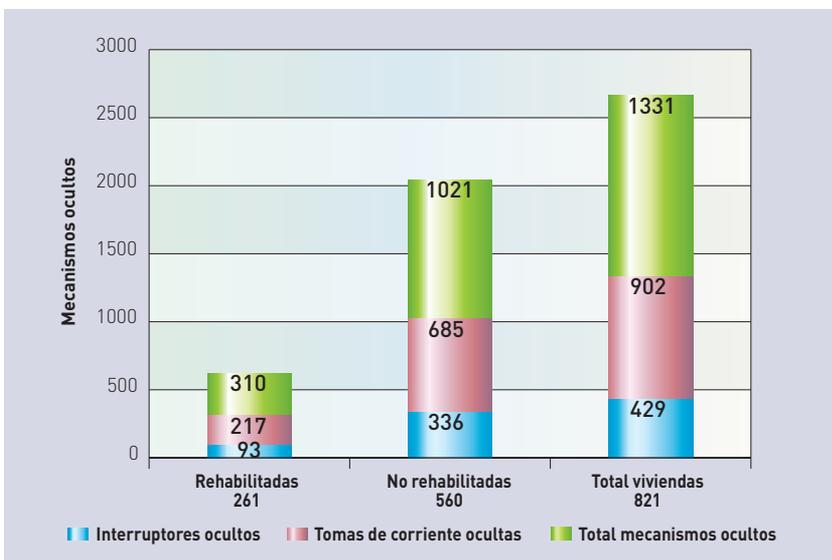
Gráfico 15. Relación mecanismos ocultos – rehabilitación.

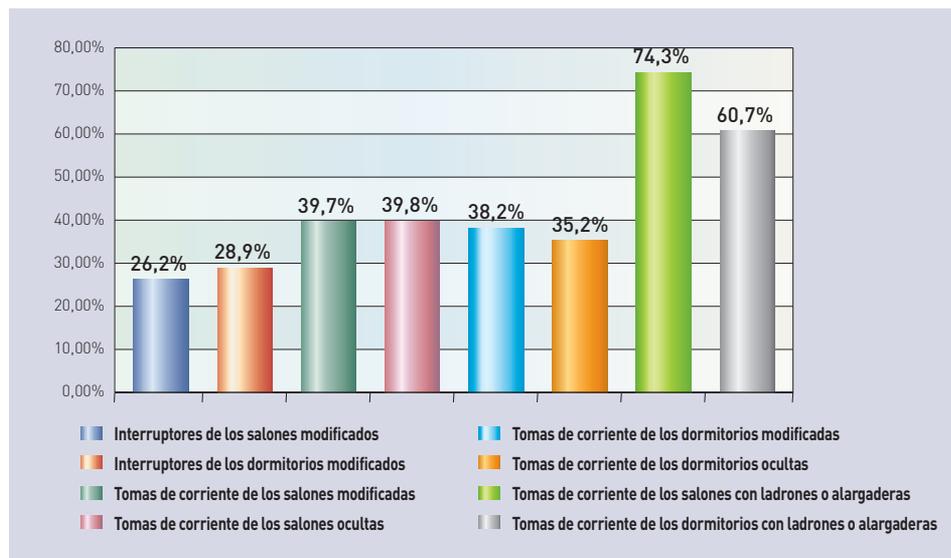
**Gráfico 16.** Frecuencia de las incidencias más destacadas en instalaciones de electricidad.

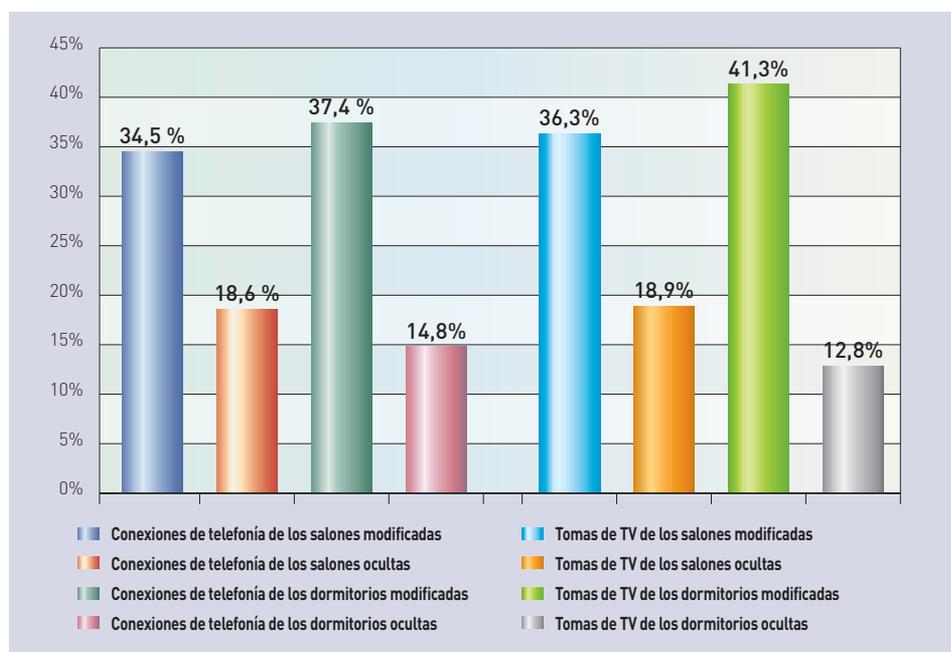
**Gráfico 17.** Frecuencia de las incidencias más destacadas en instalaciones de telecomunicaciones.

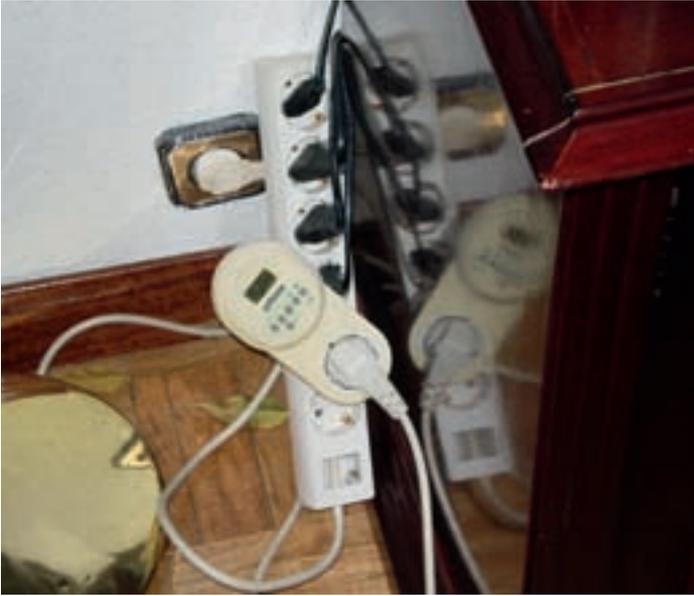
**Figura 3.** Toma de corriente múltiple en salón.

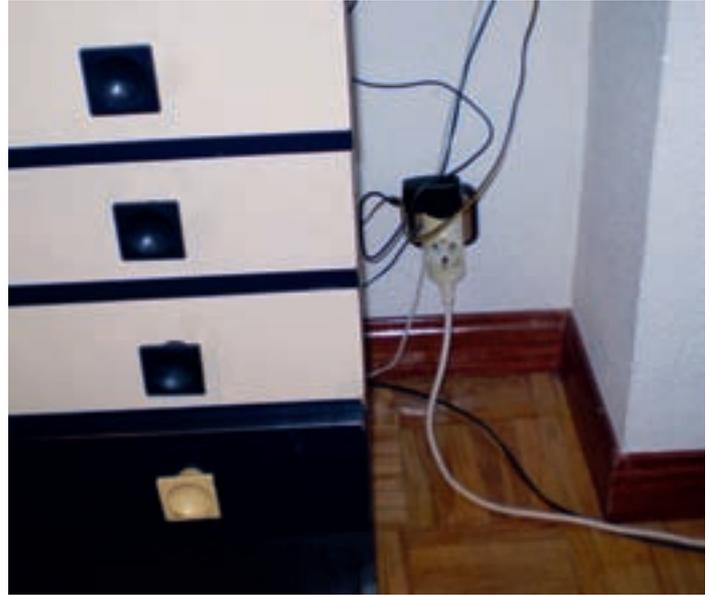
**Figura 4.** Toma de corriente múltiple en dormitorio.
