Materiales con amianto: pavimentos de amianto-vinilo

*Asbestos-containing materials: Vinyl-Asbestos flooring
Matériaux contenant de l'amiante: Dalles de vinyle-amiante*

CENTRO NACIONAL DE VERIFICACIÓN
DE MAQUINARIA (INSHT)

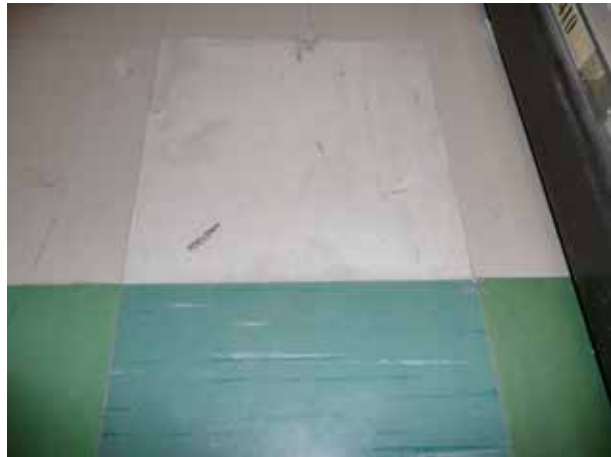
Figura 2. Ejemplo de instalación simultánea de losetas de vinilo con amianto (esquina inferior izquierda) y sin amianto (restantes)

Sin embargo, también se fabricaron suelos vinílicos sin amianto con anterioridad a la prohibición y muchas veces en las mismas empresas. La coexistencia de ambos tipos de materiales y su similitud en apariencia externa puede confundir a la hora de su identificación (ver figura 2).

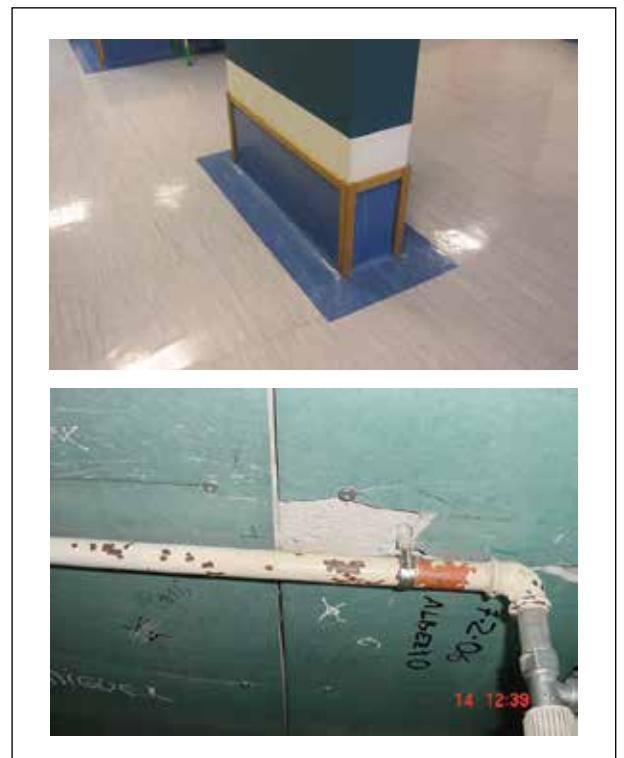
Figura 4. Ejemplos de losetas en buen estado y de losetas dañadas por uso e intervenciones de mantenimiento

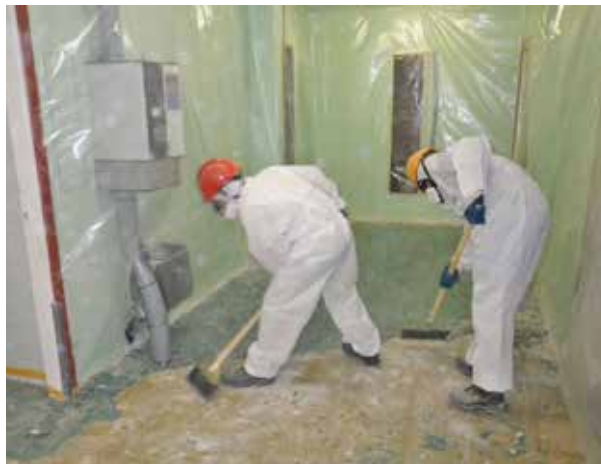
Figura 5. Ejemplo de medidas preventivas en un trabajo de retirada de losetas de amianto vinilo: barreras críticas, trabajo en húmedo, herramientas manuales, ropa de trabajo, equipo de protección respiratoria, retirada continua de residuos.

Los trabajos de retirada de materiales de amianto-vinilo, salvo que se trate de pequeñas intervenciones que cumplan las condiciones de exención indicadas, requerirán siempre plan de trabajo y la intervención empresas especializadas inscritas en el RERA de acuerdo con las disposiciones del Real Decreto 396/2006.
