# Parecidos razonables

Por **Juan Montes Hernández**  
 ÁREA DE DESARROLLO PERICIAL  
 ✉ peritos@cesvimap.com

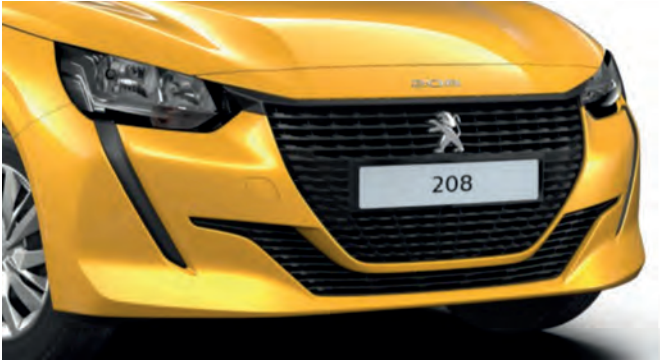
Rejilla normal

*He recibido los recambios que he pedido para realizar una reparación y me encuentro que la rejilla de radiador que me han suministrado es diferente a la que monta el vehículo. Tengo que devolverla y pedirla de nuevo. ¿Por qué ocurre esto? ¿Qué debo hacer para que no me vuelva a suceder?*

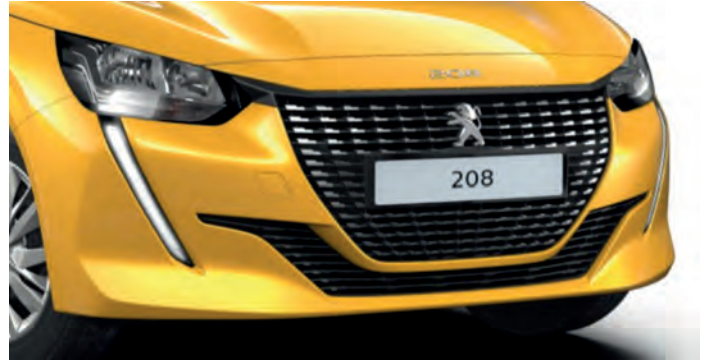
Rejilla acabado cromado

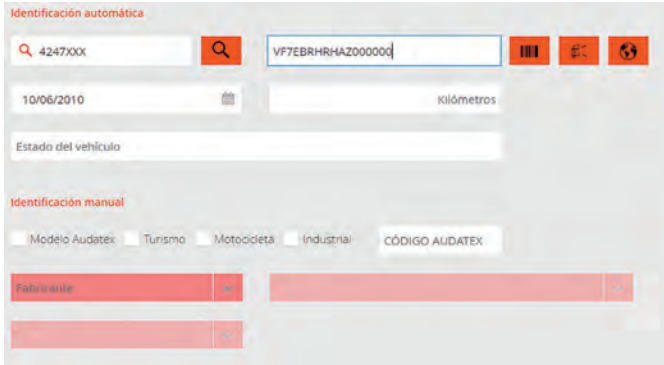
Acceso a AudaVIN en SoleraAuto

AudaVIN identifica y asigna todos los equipamientos que corresponden al vehículo,

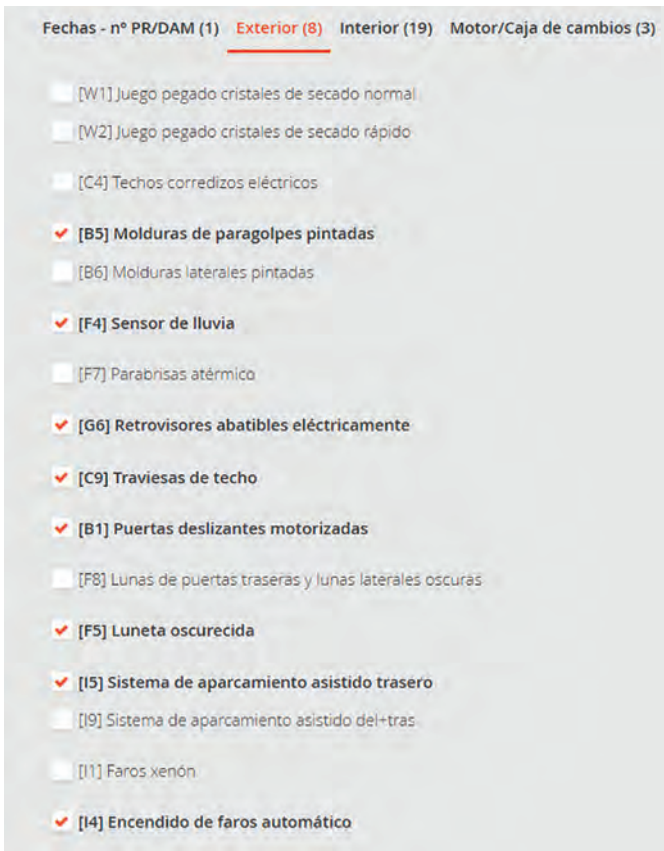
Posibilidad de marcar equipamiento adicional en SoleraAuto

también ofrece marcar posibles equipamientos adicionales. Una vez procesada la valoración de los daños, en la cabecera del informe, aparece la descripción del vehículo con todo su equipamiento.

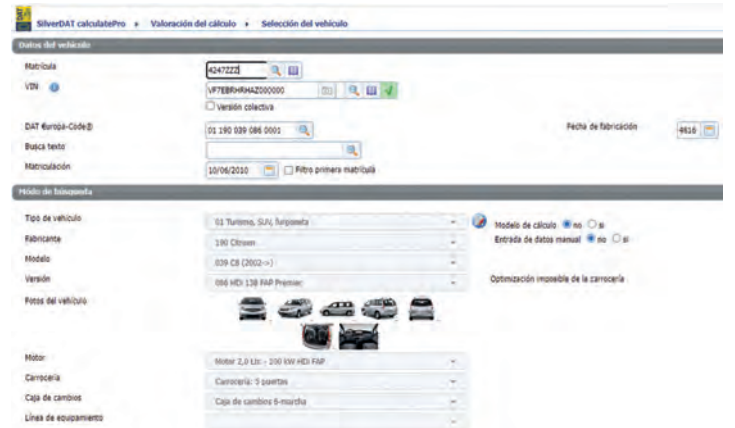
Acceso a VIN Resquest en SilverDAT

completo que monta el vehículo y equipamientos opcionales disponibles. VIN Resquest asigna a la valoración los equipamientos del vehículo en fabricación, y adicionalmente permite añadir equipamientos opcionales. Permite extraer un informe en PDF del resultado de la identificación, aunque queda perfectamente indicado en el informe de la peritación.

VIN Request es la aplicación de identificación de SilverDAT, como las demás se puede extraer el VIN a través de la matrícula o consultarlo directamente para obtener el equipamiento

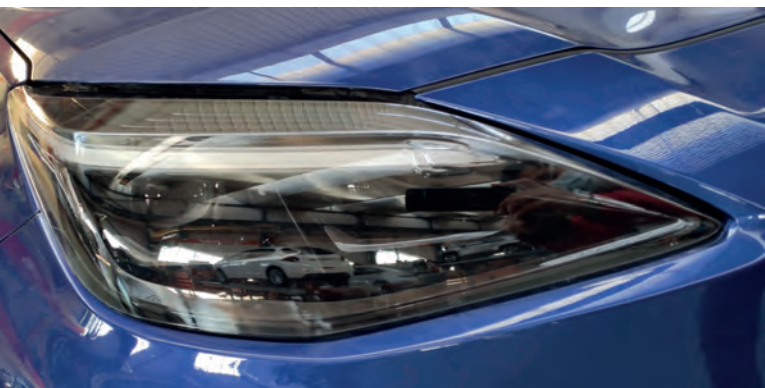
Identificación del tipo de faros (faros LED)

La **identificación del equipamiento** que monta el vehículo normalmente influirá solo sobre la pieza afectada, ya que puede variar la referencia y el precio de esa pieza en función del equipamiento que seleccionemos. Por ejemplo, faros halógenos -faros led, cristales oscuros- cristales claros, retrovisores con intermitente o sin él. Para determinar si un equipamiento es de serie en ese modelo y acabado, el perito puede consultar el catálogo del vehículo a través de la página oficial del fabricante o en páginas especializadas del motor.
