## BMW Serie 2 Active Tourer (2018)

## Crash test CESVIMAP

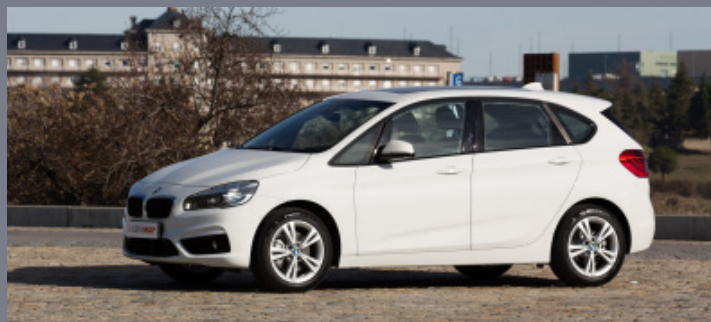
En el crash test **trasero** se ha dañado el revestimiento del paragolpes trasero, el soporte del paragolpes y el revestimiento del faldón y parte del piso del maletero. Hay una leve deformación en el panel lateral del alojamiento del piloto trasero. El larguero trasero derecho tiene una fuerte deformación en su unión con el faldón interior, al igual que en el soporte derecho del amortiguador de choque.

Para reparar la parte trasera del vehículo ha sido necesario subir el vehículo a la bancada y desmontar las molduras de los estribos y soportes y el tubo de escape.

El **coste de la reparación** asciende a 2.069,27 eur (más IVA), de los que corresponden:

Materiales = 1.241,86 € Mano de obra = 827,41 €
----------------------------------------------------
