Autoportante - chasis independiente **¿Se reparan igual?**

Por **Francisco Javier López García**
ÁREA DE VEHÍCULOS
✉ vehiculos@cesvimap.com

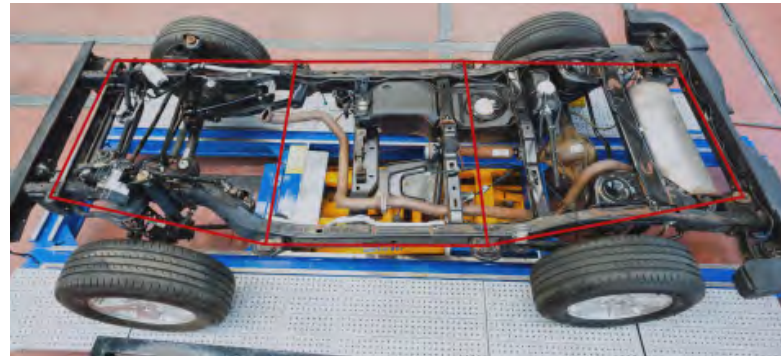
Daño tipo diamante

distancia de diagonales realizadas con el compás de varas. Se trata de un daño de tipo **diamante**. Su origen estriba en diferentes causas: que uno de los largueros esté más adelantado que el otro, que los dos largueros se encuentren desviados hacia un lateral, etc.

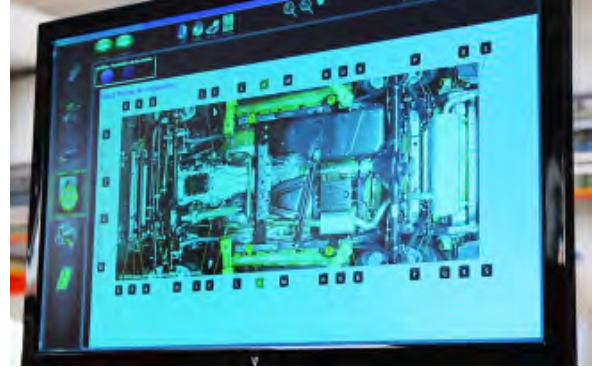
Verificación con medidor electrónico

El fabricante del medidor electrónico de ultrasonidos ofrece una ficha de bancada del vehículo que indica el punto de la carrocería o del chasis en el que debemos colocar los emisores, conectados a una viga que cruza el vehículo longitudinalmente. De esta forma, el equipo establecerá la diferencia en longitud, ancho y altura, en caso de existir, entre el chasis o vehículo que medimos con las cotas marcadas por el fabricante para ese modelo.
