La serie sísmica de Canterbury (Nueva Zelanda) en 2010-2011: análisis sísmológico, daños observados y consecuencias

Dr. Kelvin Berryman
Director de la Plataforma Nacional de Investigación sobre Desastres Naturales GNS Science¹

GNS Science

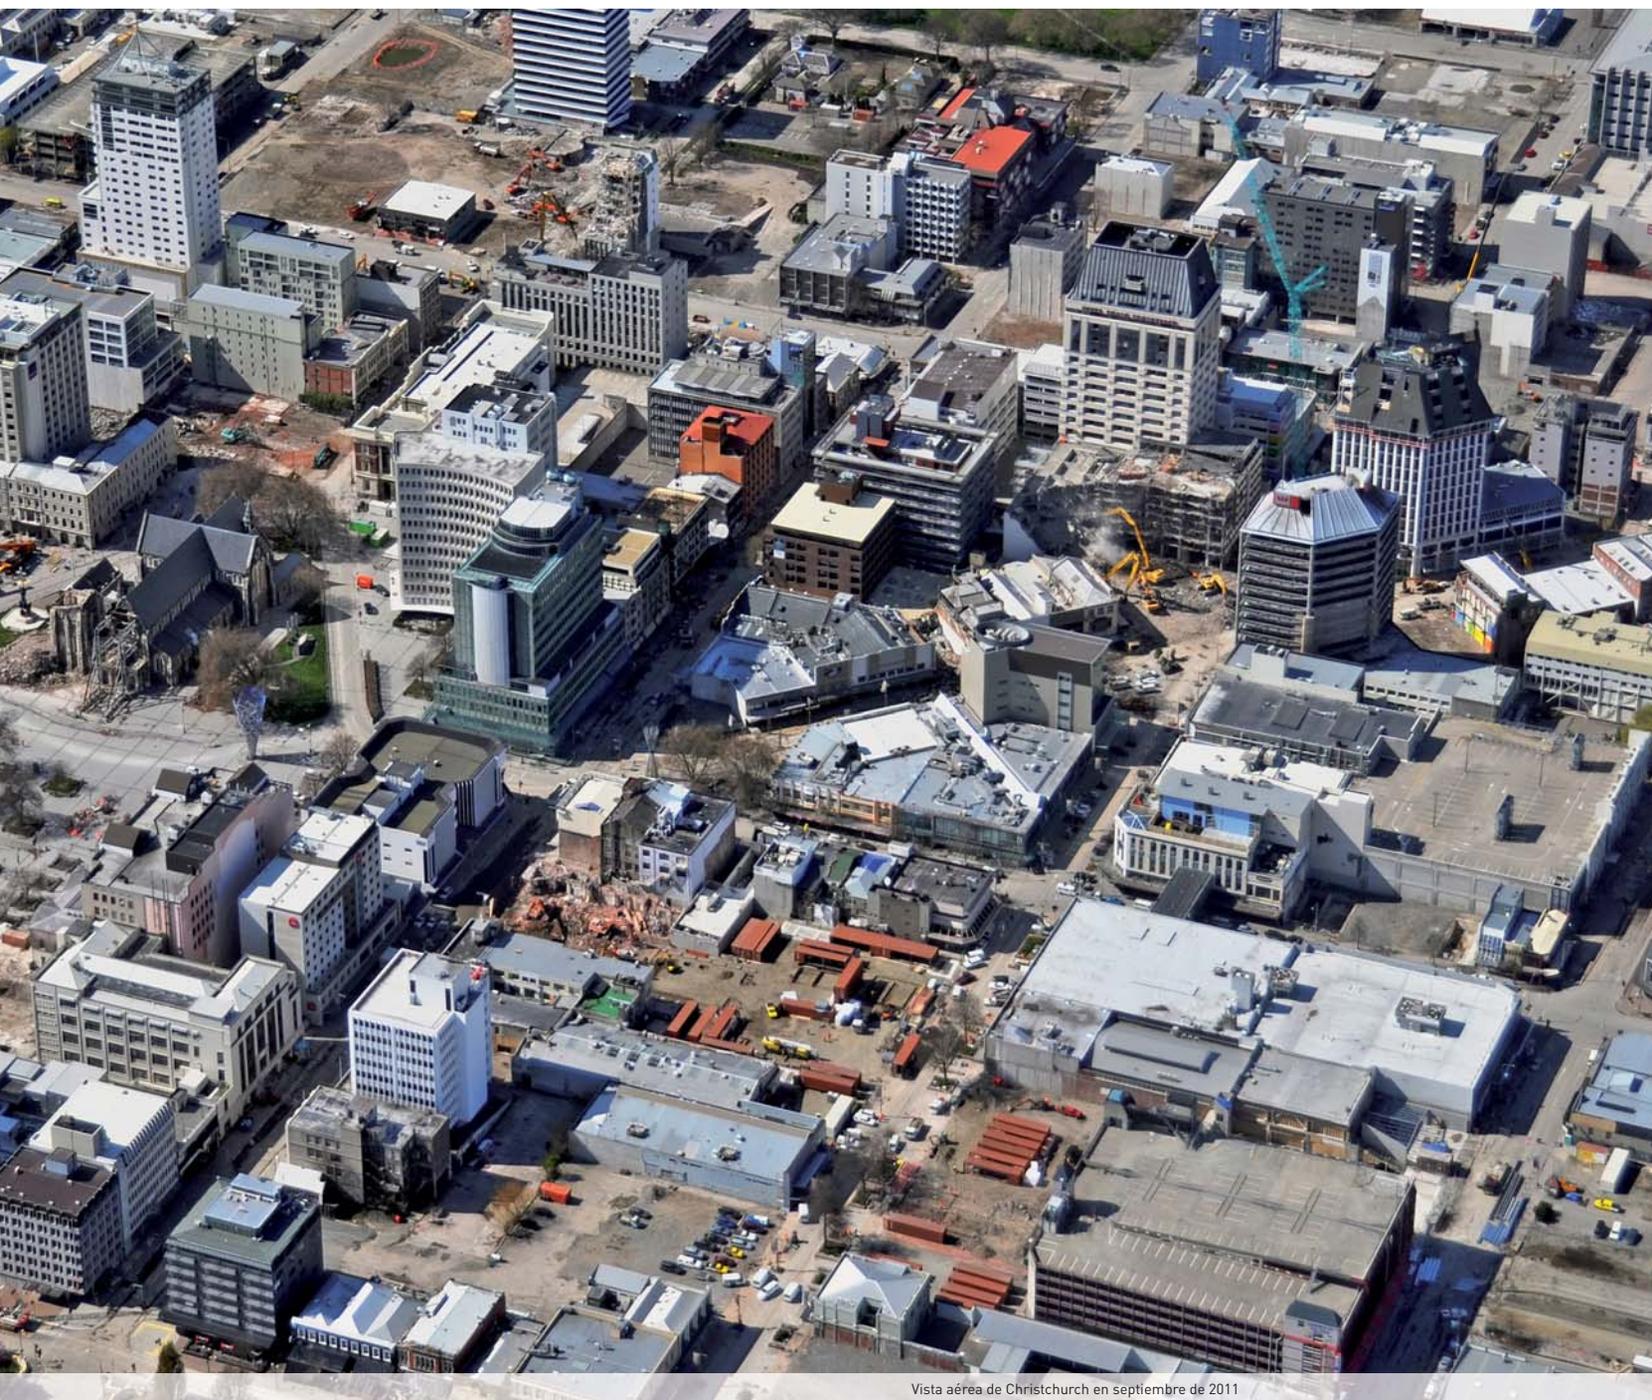
Vista aérea de Christchurch en septiembre de 2011

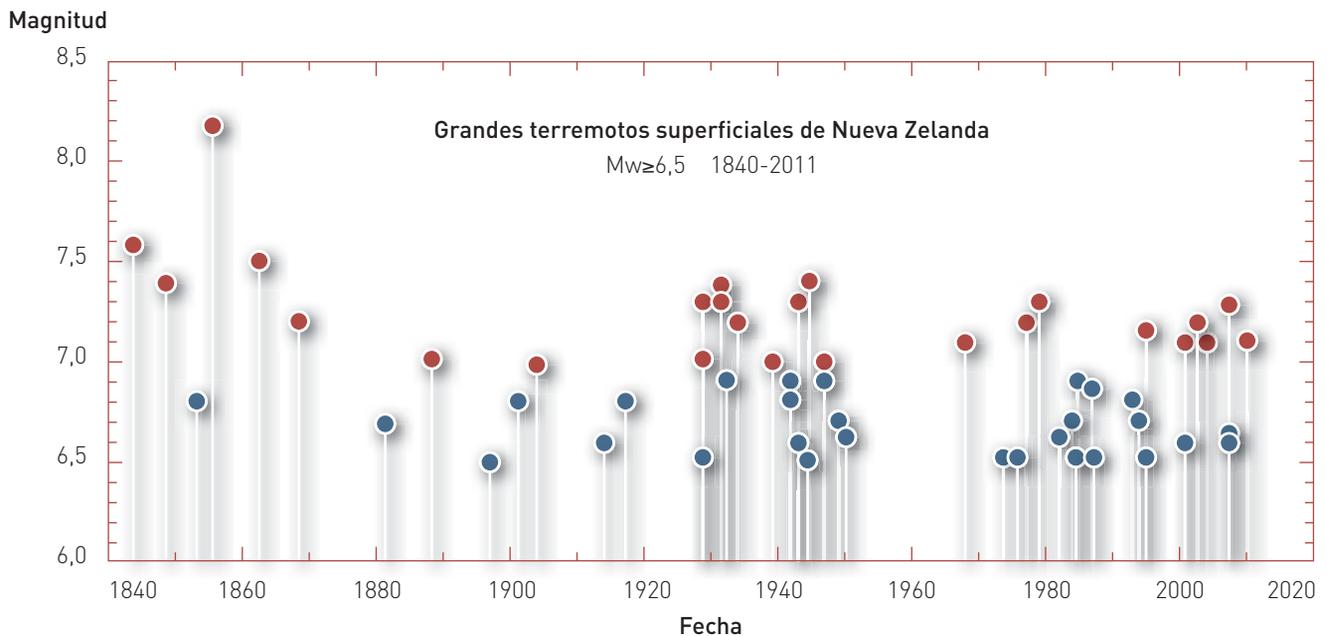
Figura 2: Terremotos fuertes y someros en Nueva Zelanda. La distribución de los terremotos de una magnitud igual o superior a 6,5 desde 1840 a la actualidad, muestra una tendencia hacia la agrupación de sismos fuertes en torno a 1850 (es posible que los seísmos por debajo de los siete grados no se hayan registrado adecuadamente) y en los años treinta y cuarenta. La incidencia de terremotos de una magnitud por encima de los siete grados (puntos rojos) ha aumentado a partir de 1994 aproximadamente, aunque sigue sin estar claro si se trata o no, del inicio de un nuevo enjambre o *cluster*.

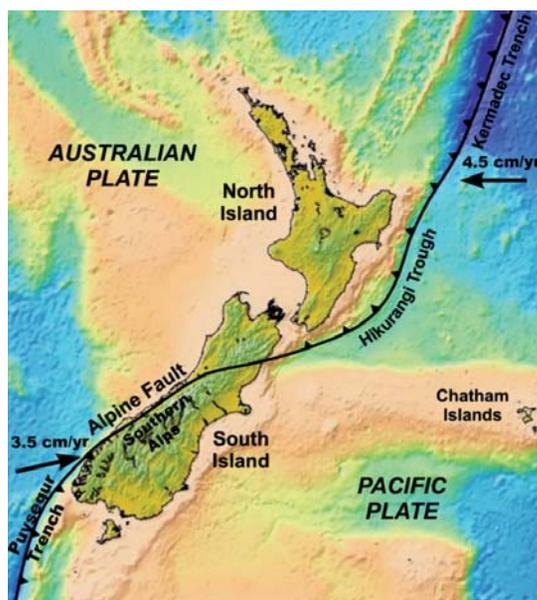
Figura 3: Situación de las placas tectónicas en Nueva Zelanda.

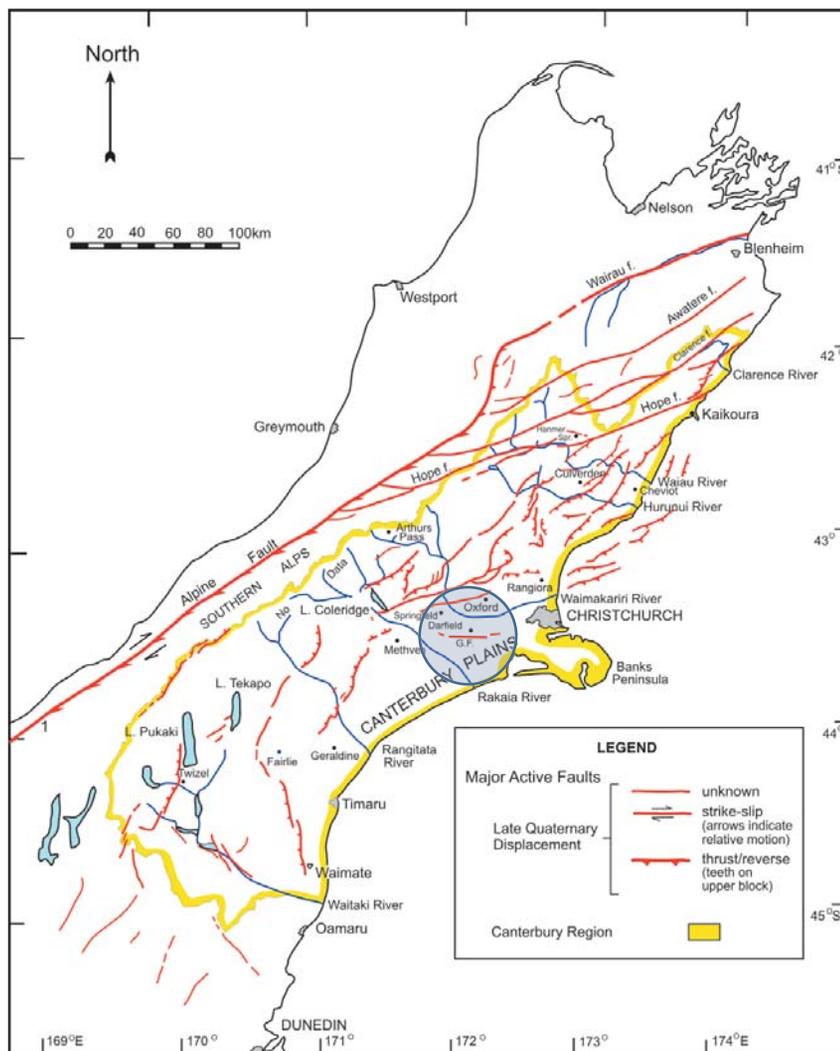
Figura 4: Mapa de las fallas activas de las que se tiene conocimiento en la región de Canterbury, incluida la recién formada Falla de Greendale (G.F.). Figura modificada a partir de Pettinga et al. (1998).

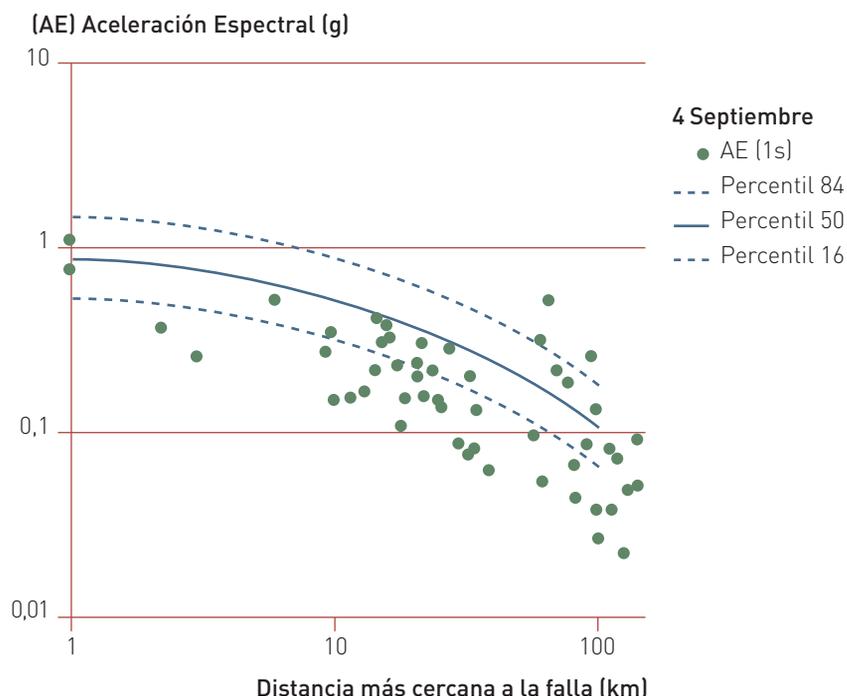
Figura 6: Aceleraciones del terreno observadas (para ondas con un periodo de un segundo) durante el terremoto de Darfield (círculos verdes) en comparación con los valores previstos en el modelo nacional de atenuación para suelos profundos o muy blandos (línea azul continua; McVerry et al., 2006) a distintas distancias (km) del epicentro del terremoto.

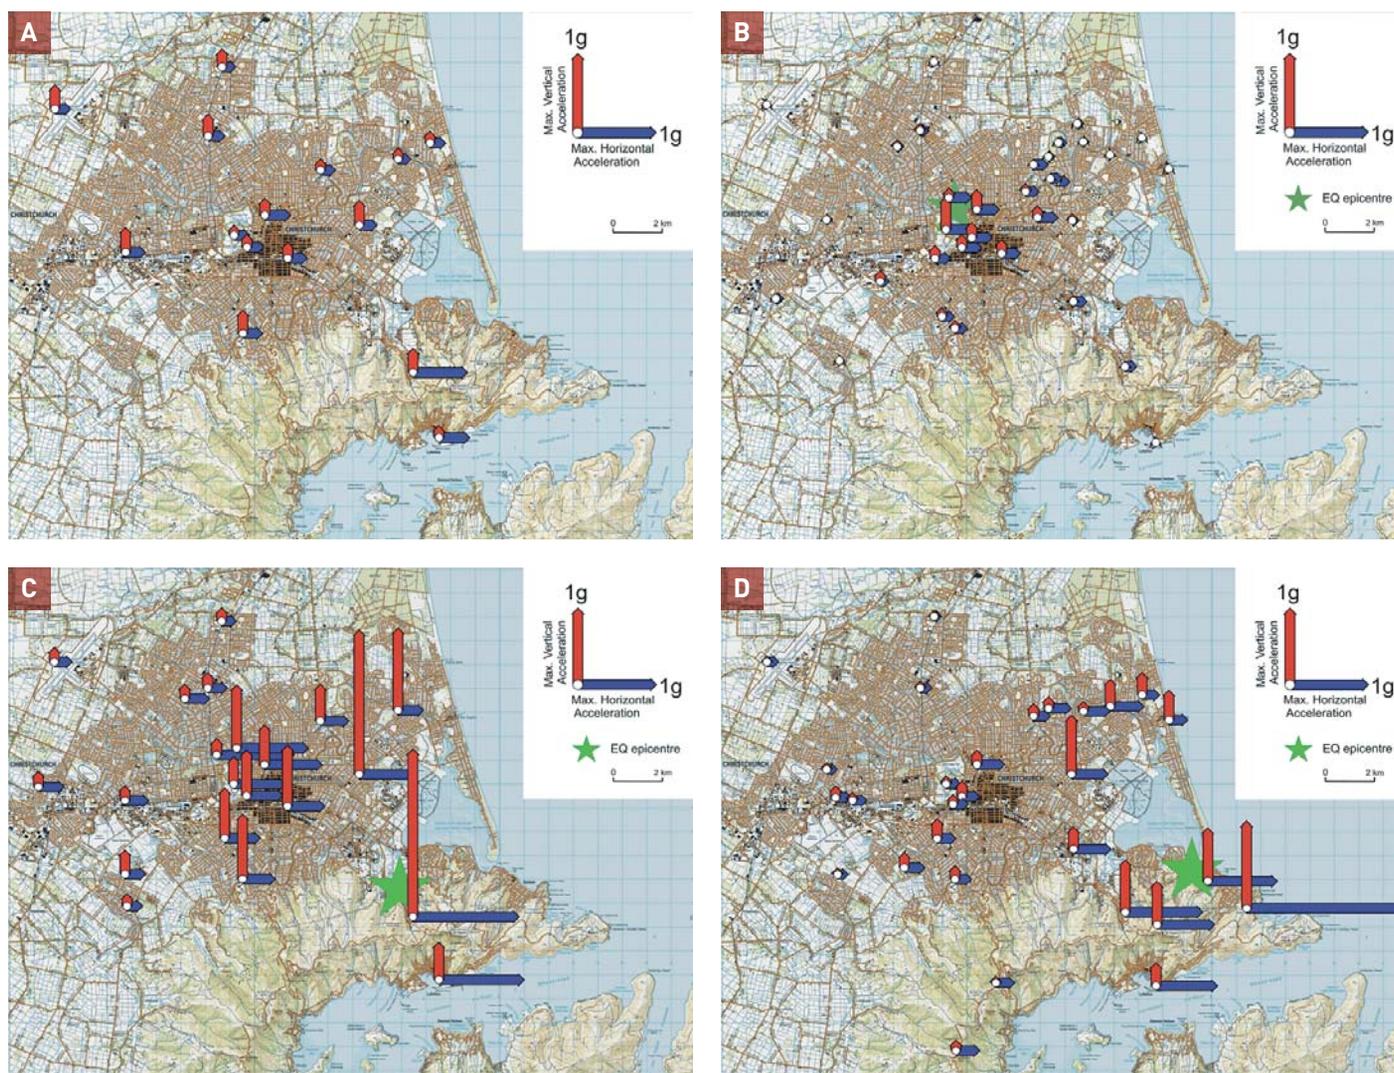
Figura 7: Aceleraciones máximas horizontales y verticales registradas durante el terremoto de Darfield del 4 de septiembre (A), el terremoto de 4,7 grados Mw denominado *Boxing Day* (Día de las Cajas) por producirse durante esta tradicional festividad que se celebra el 26 de diciembre (B), el terremoto de Christchurch del 22 de febrero (C) y el terremoto del 13 de junio desde las estaciones GeoNet y acelerómetros temporales de bajo coste (*Red Quake-Catcher*) (D).

El terremoto de 6,2 M_w que afectó a Christchurch el 22 de febrero de 2011 fue, con diferencia, el más destructivo de la serie de Canterbury, manifestándose con violentas vibraciones del suelo en casi toda la ciudad (Figura 7C). El movimiento se origi-

Los movimientos del terreno experimentados en la ciudad de Christchurch fueron extremadamente fuertes durante el terremoto de febrero y llegaron a alcanzar 2,2 veces la gravedad de la Tierra (g) cerca del epicentro y hasta 0,8 g en el distrito CBD (Figura 7C). En áreas próximas a la falla (a una distancia de menos de cinco kilómetros) las aceleraciones horizontales fueron mayores durante el terremoto de Christchurch que durante el seísmo principal de Darfield (Kaiser et al., 2011; Cousins y McVerry, 2010).

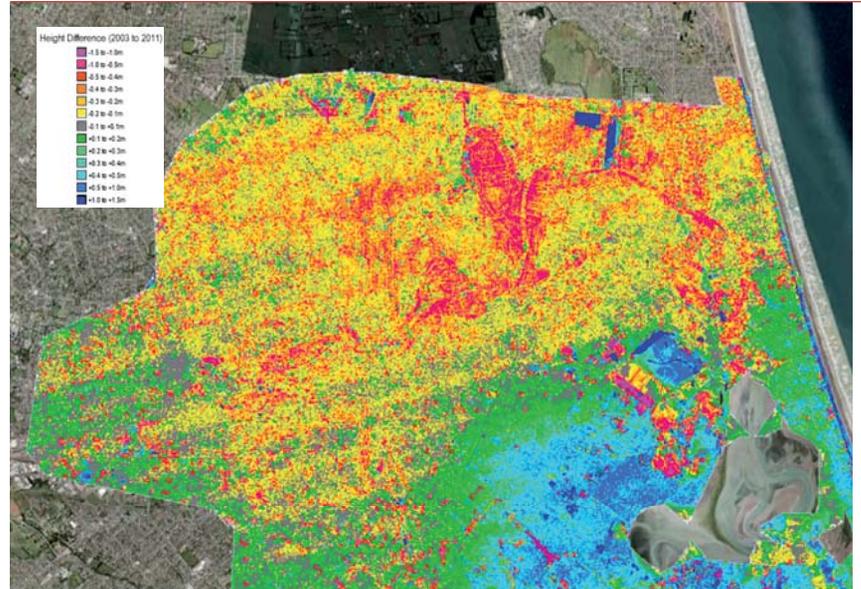
Figura 9: Imagen LIDAR en la que se muestran las diferencias acumulativas en cuanto a elevación del terreno causadas, principalmente, por la deformación tectónica, los desplazamientos laterales y la retirada de los depósitos generados por la licuefacción a causa del terremoto de Darfield (menor impacto) y el de Christchurch (mayor impacto). Destacan el levantamiento sufrido en la zona del estuario en el cuadrante sudeste y la subsidencia generalizada. Las mayores diferencias se aprecian en la mitad norte de la imagen. El área rectangular de color azul que indica la existencia de un levantamiento al norte del estuario es una aglomeración de los sedimentos asociados a la licuefacción y extraídos de los barrios periféricos de la zona este (imagen cortesía de NZ Aerial Mapping Ltd).

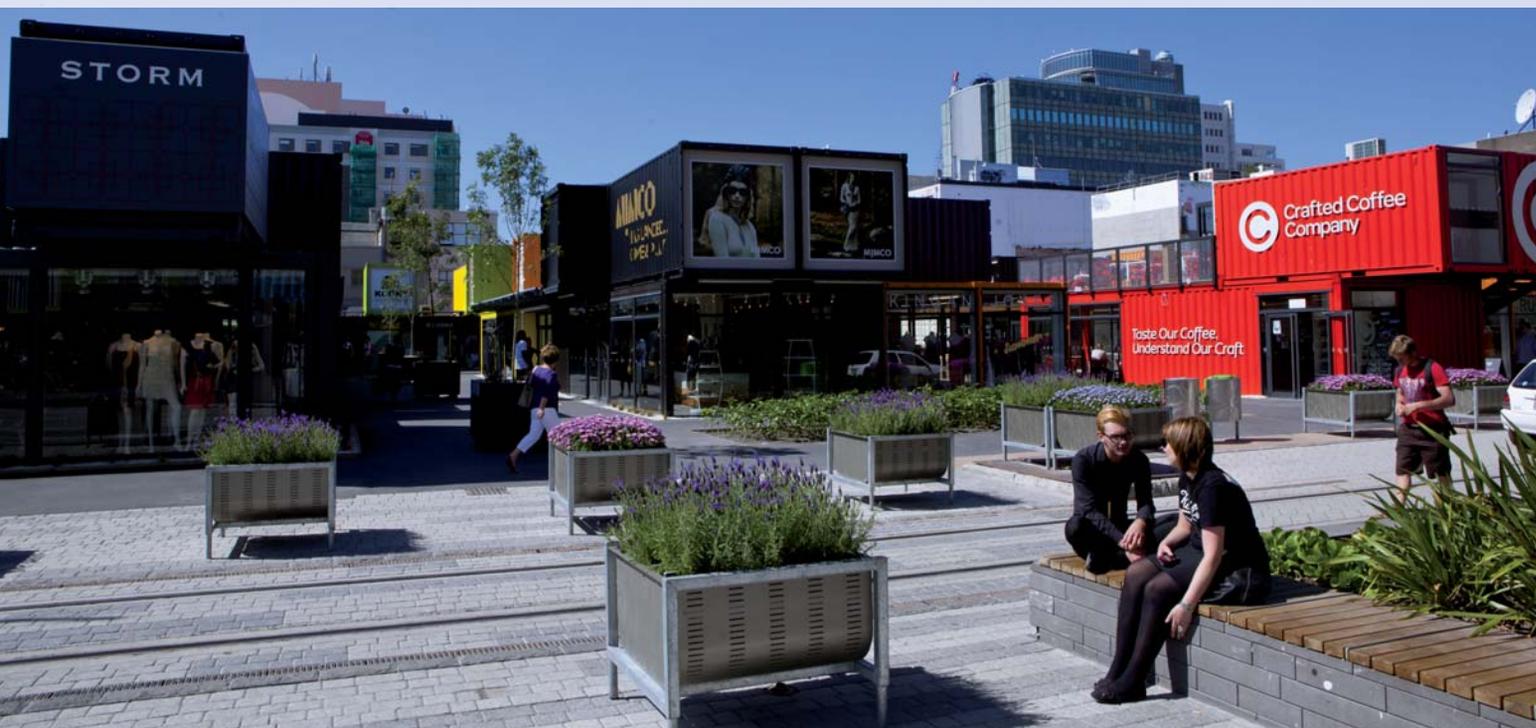
Principal centro comercial de Christchurch reconstruido usando contenedores
