en España

LA TEMPESTAD

EXTENSIÓN DE LOS DAÑOS EN ESPAÑA

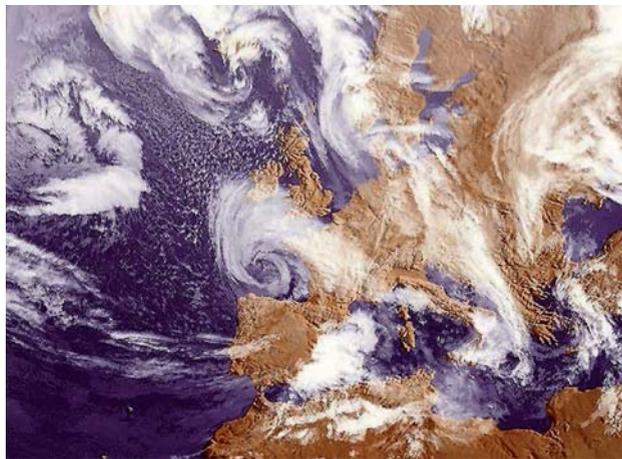
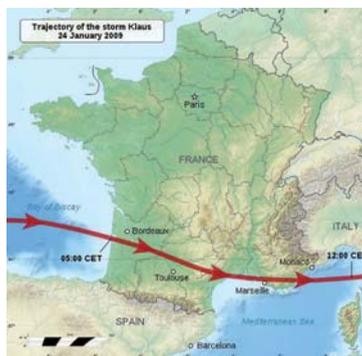
EL CICLÓN KLAUS INICIÓ BÁSICAMENTE SOBRE TODA LA CORNISA CANTÁBRICA Y LOS PIRINEOS, AFECTANDO TAMBIÉN A VARIAS PROVINCIAS CONTIGUAS, ASÍ COMO AL SISTEMA CENTRAL, A LEVANTE, AL MAESTRAZGO Y A LAS BALEARES

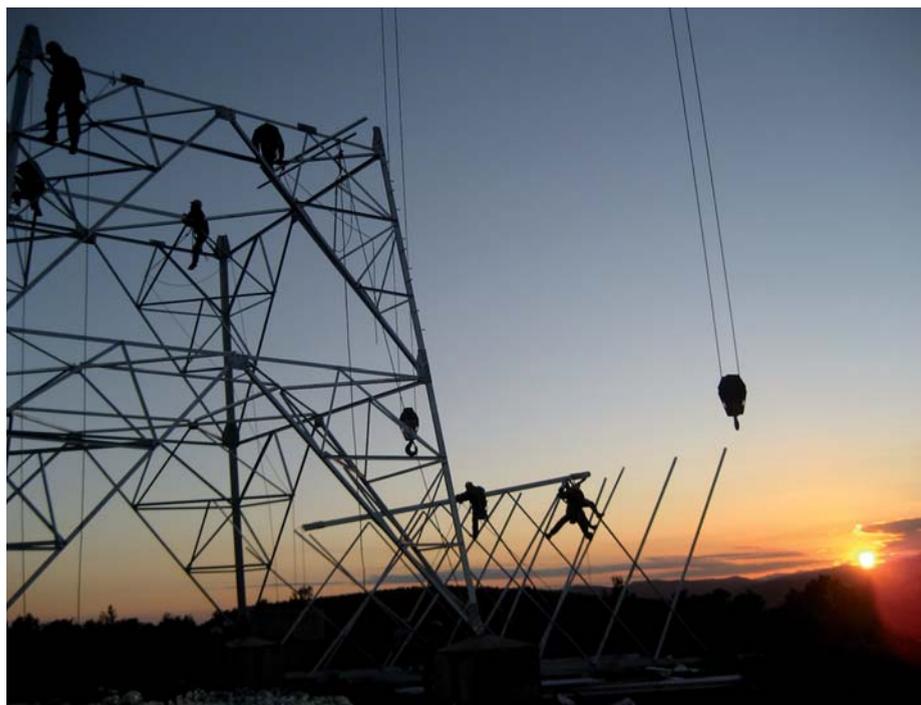
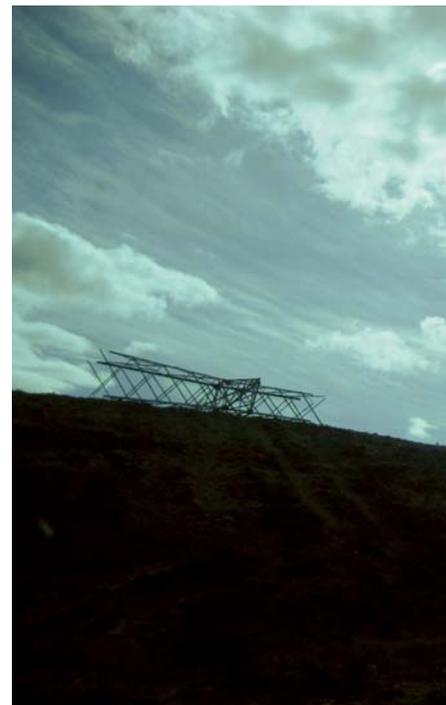
Las grandes redes de transporte eléctrico se vieron seriamente afectadas a lo largo de las provincias septentrionales, registrándose la caída de varios tramos de apoyos en líneas de alta tensión (220 kV).

A pesar de la dificultad que representa el hecho de que raramente se dispone de equipos de medición en las zonas atravesadas por este tipo de infraestructuras, se ha podido demostrar en prácticamente todos los casos que la velocidad del viento superó los valores de diseño, incluyendo los márgenes de seguridad introducidos que amplían la resistencia de las torres hasta 150 km/h en algunos casos.

tensidad que puede generar en este tipo de estructuras efectos de fatiga acelerada que precipiten su colapso.

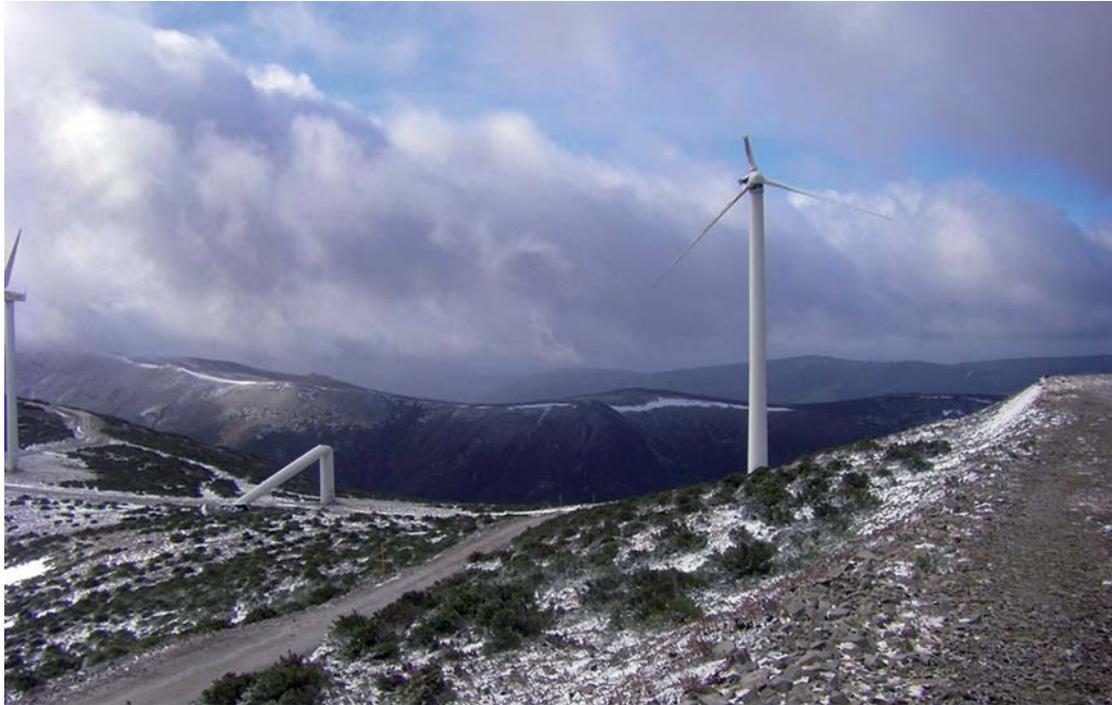
Se han registrado casos en los que el grado de desintegración de la góndola ha provocado incluso su ignición, debido al contacto del aceite del sistema

hidráulico con los elementos en tensión. En el momento de inspeccionar los daños en el parque, los técnicos han encontrado algunas góndolas completamente carbonizadas por este motivo.
