Obras de prolongación de la Línea 5 del Metropolitano de Barcelona

El colapso del túnel del Carmel y las consecuencias en su entorno ha sido uno de los grandes siniestros ocurridos recientemente en España. En este artículo se analiza cómo se desarrollaron los acontecimientos, las posibles causas, la forma de gestionar esta importante crisis y el desenlace de la misma desde la óptica jurídica y del seguro.

**DESCRIPCIÓN DE LAS OBRAS DE
«PROLONGACIÓN DE LA LÍNEA 5
DEL METROPOLITANO DE
BARCELONA: TRAMO HORTA-
VALL D'HEBRÓN»**

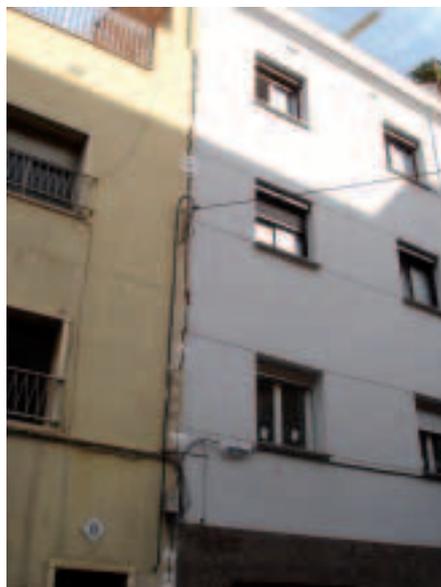
EL 3 DE FEBRERO, ANTE UN NUEVO COLAPSO DEL TÚNEL, SE DECIDIÓ RELLENARLO POR COMPLETO DE HORMIGÓN PARA ESTABILIZAR EL TERRENO Y EVITAR MÁS COLAPSOS

se adoptó la decisión de rellenarlo por completo de hormigón, estimándose ésta la medida más rápida para estabilizar el terreno y evitar otros posibles colapsos. Asimismo, tras la inspección de los edificios citados anteriormente, se ordenó que fueran derribados una vez se sellara por completo el túnel.

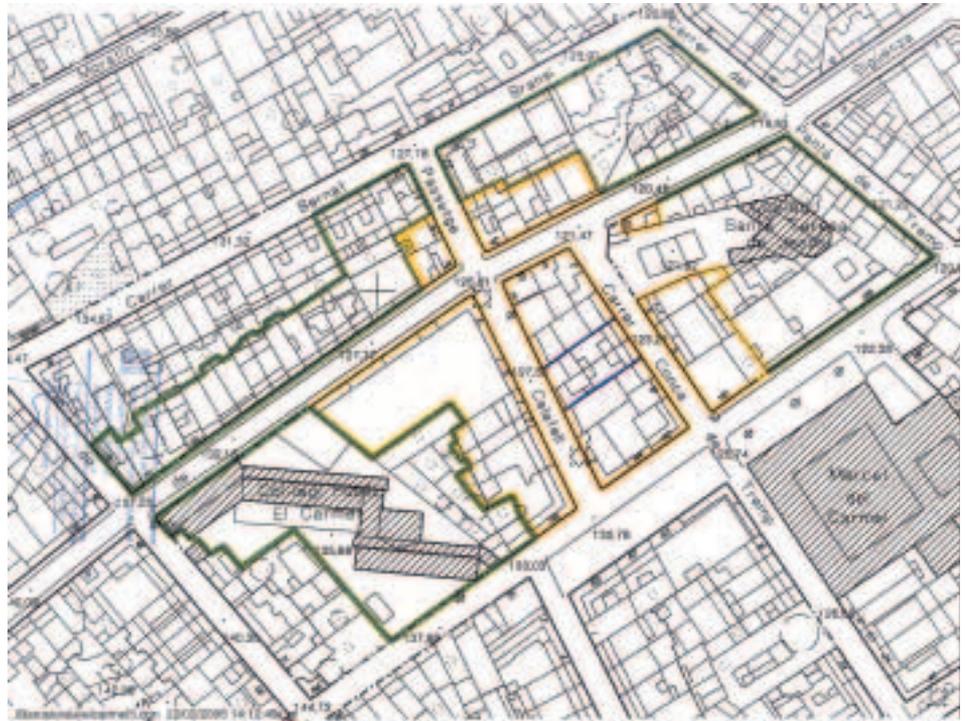
Plano de planta con distribución de zonas.

Así, se definió como Zona Roja aquella que comprendía los edificios que se derrumbaron o hubieron de ser demolidos.

Se definió una Zona Amarilla, que englobaba los edificios más próximos al socavón y que presentaban mayor nivel de daños (en la mayoría de ellos a nivel estructural), siendo necesario en la práctica totalidad de los casos el micropilotaje de sus cimentaciones y su rehabilitación estructural.

Por último, se definió como Zona Verde aquella que englobaba los edificios más alejados del socavón y que presentaban un menor nivel de daños, requiriendo principalmente la reparación de grietas y fisuras.

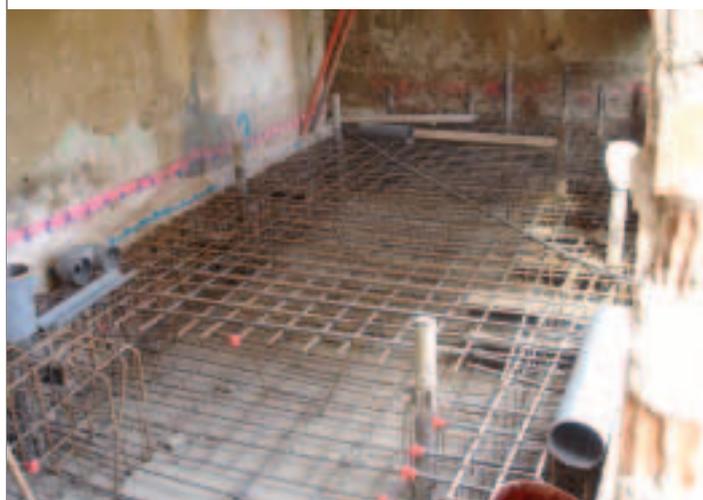
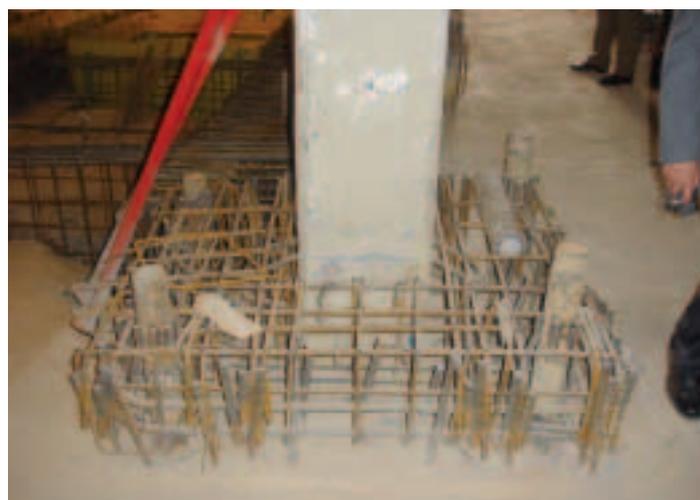
Fotografías de las labores de micropilotaje y recalce de las cimentaciones de los edificios de la Zona Amarilla.

- Contratar con empresas especializadas las actuaciones de micropilotaje y reparación/rehabilitación de los edificios afectados.
