MES: Agosto (II)  
AÑO: 1993

## BOLETIN TECNICO - INFORMATIVO

### REPARACION DE ABOLLADURAS EN PANELES DE ALUMINIO

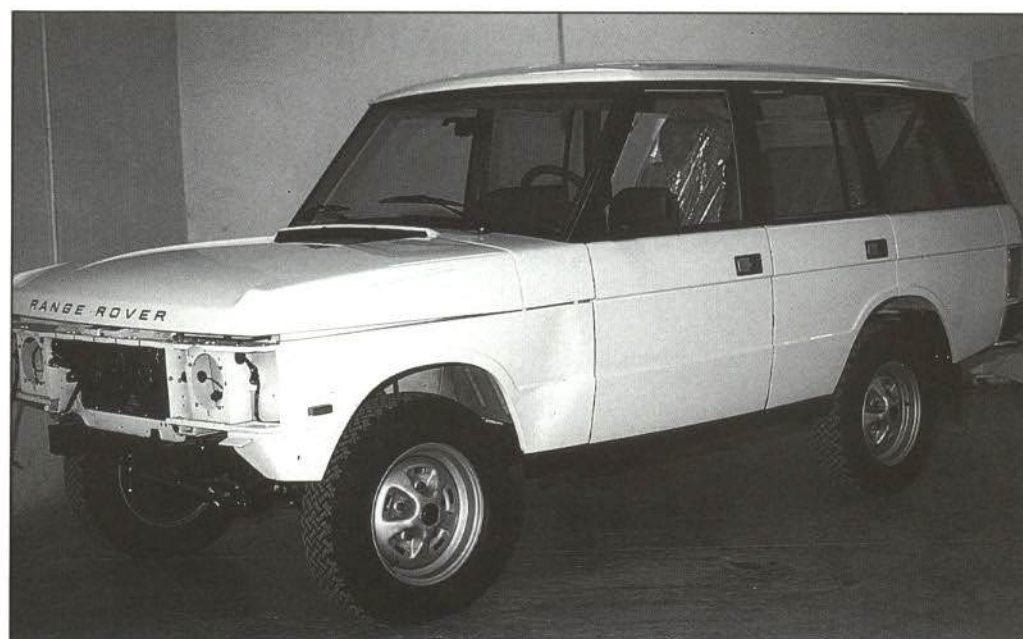
*En el presente boletín se describen, a modo de ejemplo, las técnicas y el proceso de reparación de una abolladura de reparación con estiramiento en la aleta delantera de un Range Rover.*
