Reparación de la rejilla frontal del Renault 19 - Mod. 92

Debido a la naturaleza de la rejilla frontal del Renault 19, fabricada a base de poliéster insaturado, reforzado con un 20 por 100 de fibra de vidrio (UP-GF 20), su reparación ha de realizarse con productos específicos y siguiendo un método apropiado.

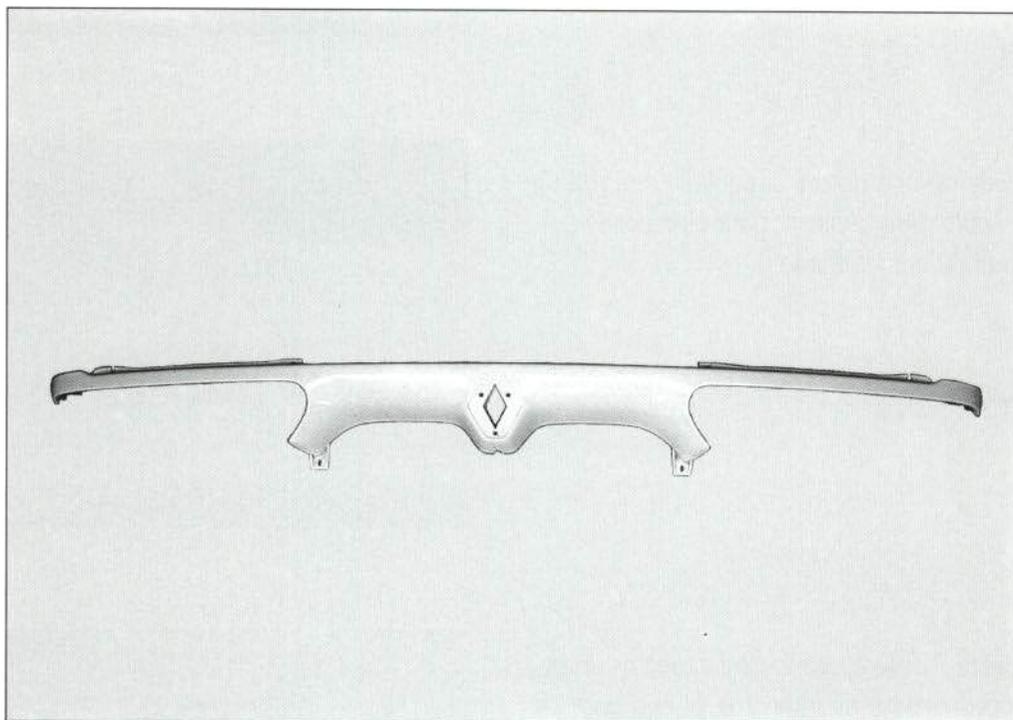
1. La rotura está localizada en la parte central, donde va colocado el anagrama. Para su reparación han de darse los siguientes pasos:

Para reparar la rejilla, en esta ocasión se ha aplicado como adhesivo resina epoxy, reforzada con fibra de vidrio.
