Reparación de paragolpes del Ford Mondeo

CESVIMAP ha elaborado un método de reparación para recuperar estos paragolpes, cuando se han desprendido sus anclajes.

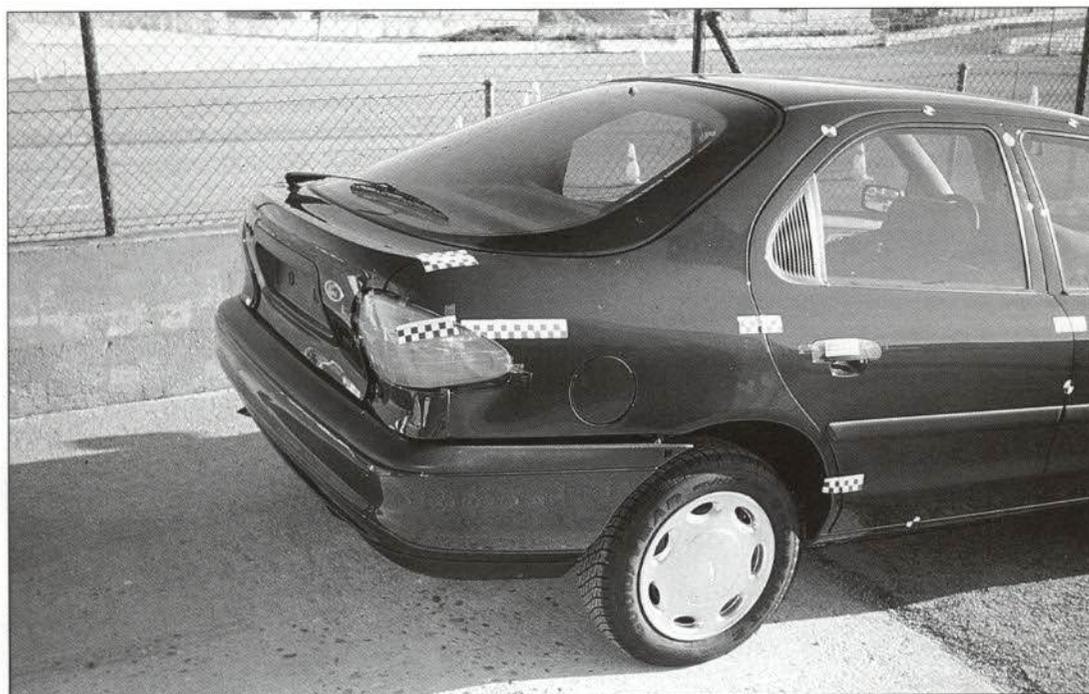
La última novedad en el montaje de paragolpes con especiales condiciones de absorción está en el Ford Mondeo, que incorpora un relleno interior de espuma de poliuretano expandida, que sirve de base de sujeción de los anclajes del propio paragolpes.
