JOAQUÍN FLAÑO CONTRERAS Y
JAVIER SÁEZ DE IBARRA
SERMAP

Incendio

en las instalaciones del mayor fabricante

español de motores y generadores eléctricos

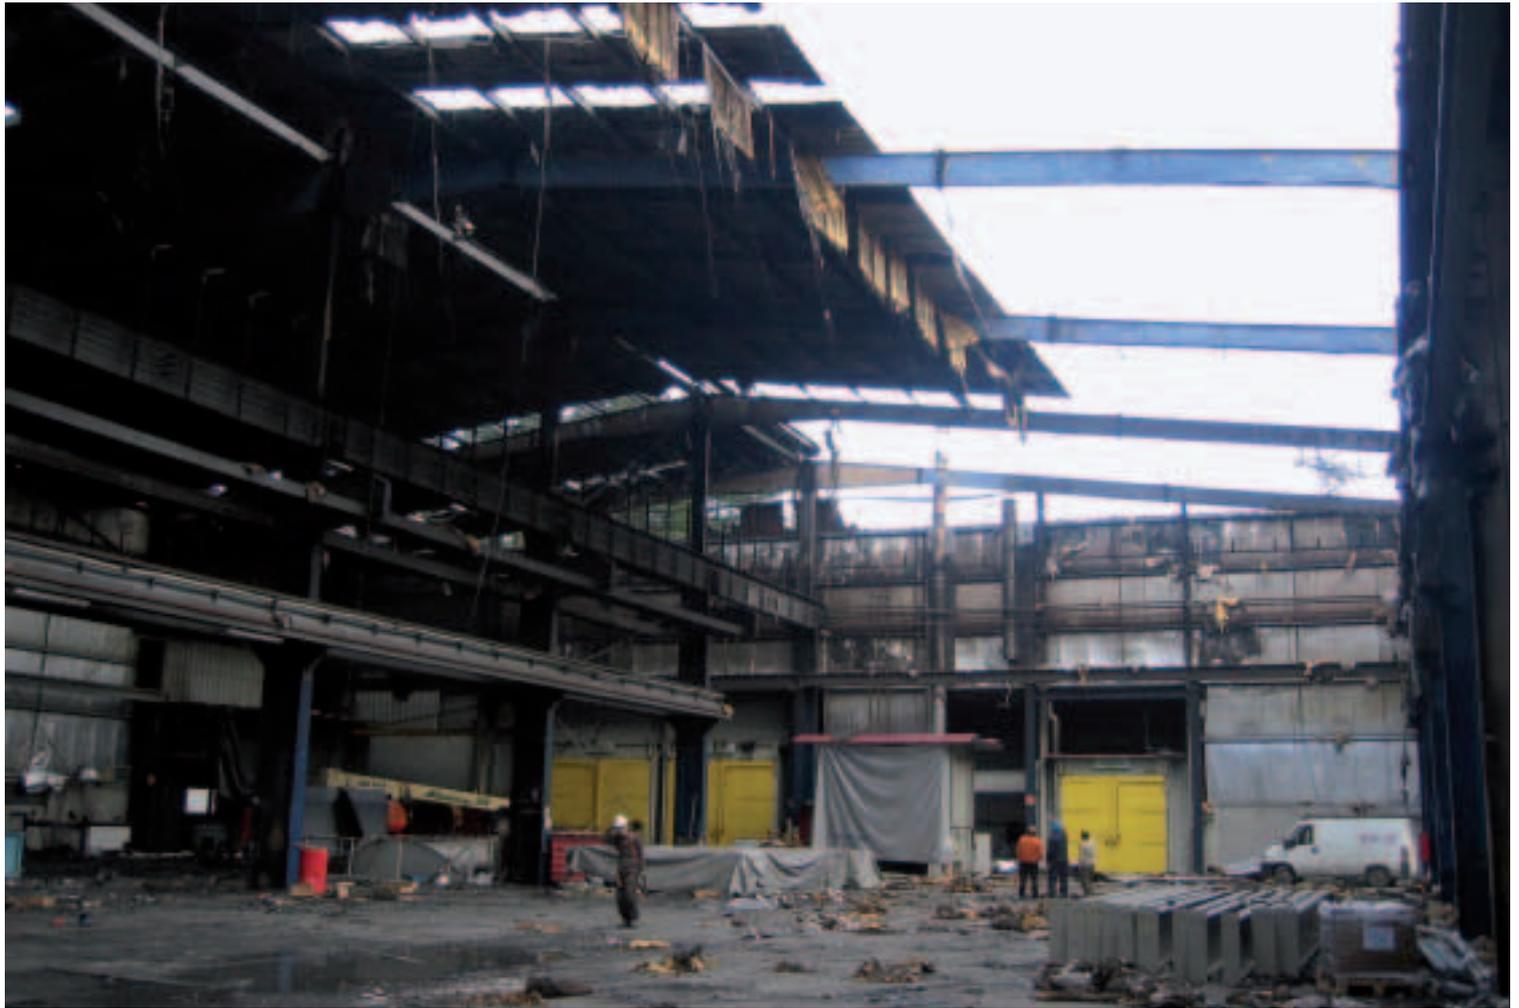
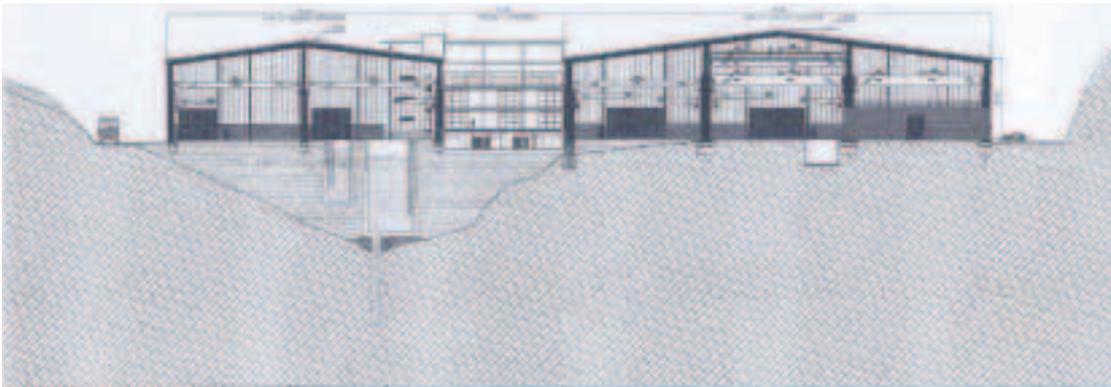
Las llamas provocaron grandes pérdidas en las naves industriales de Indar Electric, S.L. e Indar Máquinas Hidráulicas, S.L. en Beasain (Guipúzcoa), el 11 de enero de 2008. Pero, a pesar de la gran magnitud del siniestro, la mayoría de los daños pudieron ser reparados 'in situ' o en instalaciones de terceros.

El 11 de enero de 2008, sobre las 03:15 horas, se declaraba un incendio en las instalaciones de Indar Electric, S.L., entidad integrada en Ingeteam Corporación. En ese momento se encontraban trabajando en la nave alrededor de 100 trabajadores del turno de noche, pero afortunadamente no hubo que lamentar pérdidas personales. Fueron los propios operarios quienes detectaron el fuego en la cabina de pintura, intentaron sofocarlo y dieron la voz de alarma, avisando a los servicios de emergencia. El incendio ocasionó daños en toda la nave y en otros edificios colindantes.
