Colapso de estructuras industriales sencillas

LICINIO RIVERO FERNÁNDEZ
MAPFRE EMPRESAS

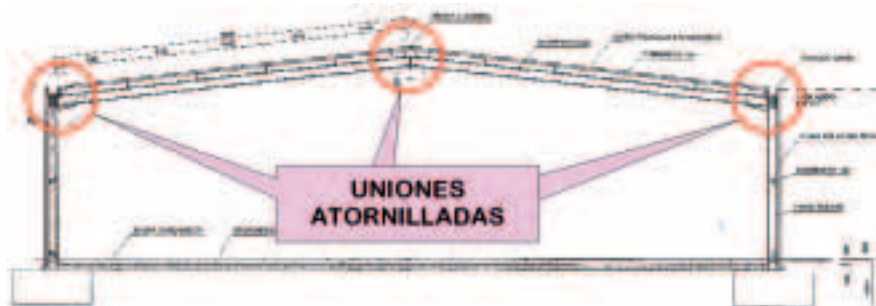
Sección de la nave industrial.

correas metálicas. La estructura principal, prefabricada de perfiles laminados, está compuesta por 8 pórticos de 20 metros de luz.

Debido a las limitaciones de transporte, y para facilitar el montaje, cada uno de los ocho pórticos fue fabricado en el taller de cerrajería, dividido en cuatro piezas (dos pilares y dos medios dinteles), que se ensamblaron en la propia obra mediante uniones atornilladas.

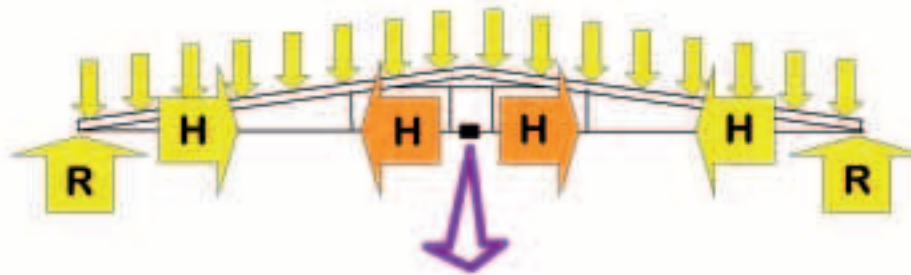
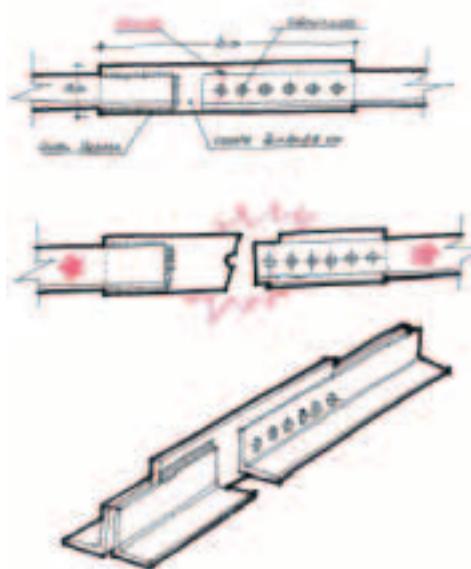
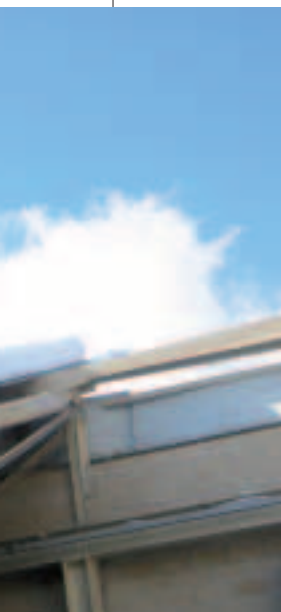
Este tirante había sido prefabricado y puesto en obra en dos piezas que estaban unidas mediante un sistema

atornillado que, aunque en un principio no estaba incluido en el proyecto, fue diseñado y dimensionado por la empresa que fabricó y montó finalmente la estructura.

El sobredimensionamiento del número de tornillos unido a la falta de sección de la chapa empleada son indicios que nos hacen pensar que este sistema de empalme del tirante fue calculado «a ojo».

Con la sobrecarga de nieve, el esfuerzo de tracción del tirante superó la capacidad resistente del sistema de empalme, lo que produjo su rotura y, en consecuencia, el colapso de la cubierta.

Según los cálculos, el sistema rompió cuando ya se superaba casi en un 30% su carga máxima admisible.

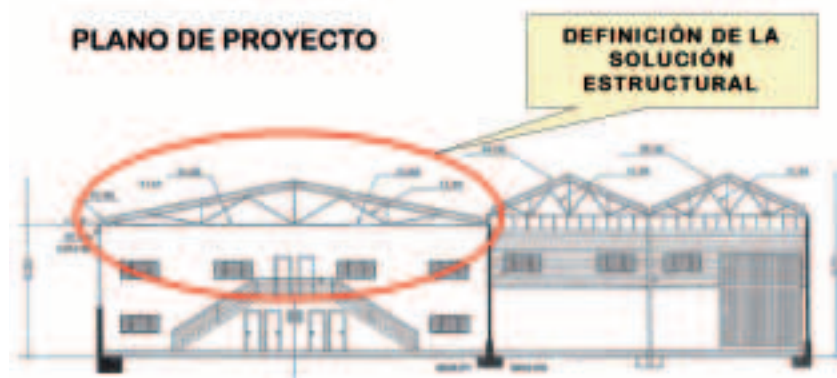
Los dinteles atirantados con los que realmente fue construido el edificio eran distintos a la solución de la estructura que fue definida en el proyecto de construcción.

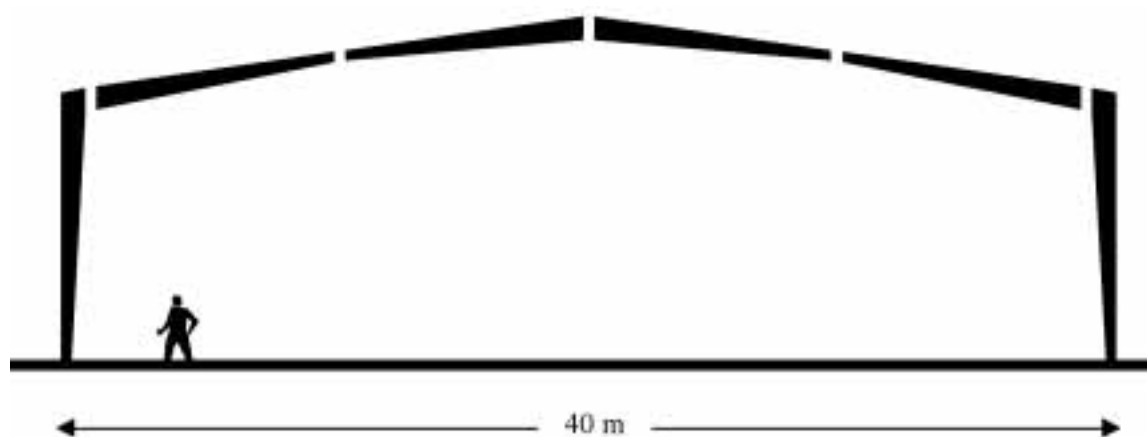
Tipología de estructura principal del edificio siniestrado, compuesta por seis piezas ensambladas mediante tornillos.

La estructura principal de la nave había sido resuelta mediante grandes pórticos metálicos de 10 metros de altura por 40 metros de luz.

cos fueron prefabricados en el taller de cerrajería, divididos en seis piezas que fueron ensambladas en la propia obra mediante uniones atornilladas.

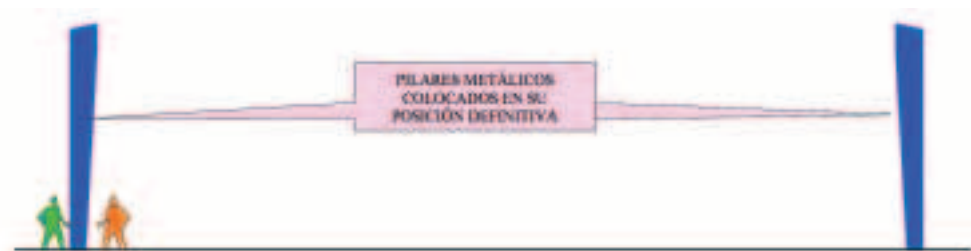
1. Replanteo e implantación de los pilares de los pórticos en las que serían sus posiciones definitivas.

En la fase de replanteo e implantación de los pilares (primera fase de las descritas anteriormente) se produjeron pequeños errores en la determinación de su posición correcta, errores que tuvieron como consecuencia que los pilares se situaran unas decenas de milímetros más próximos o más separados entre sí.

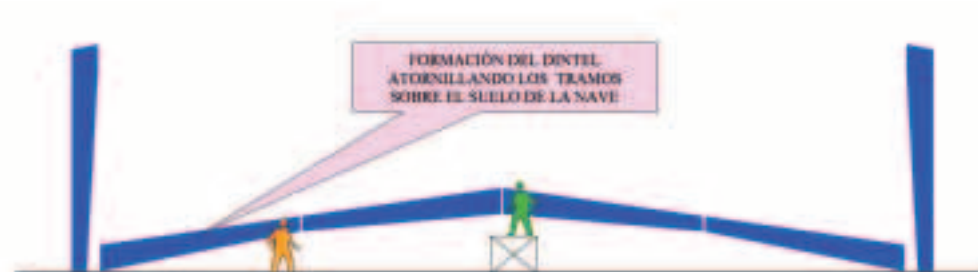
2. El dintel de cada uno de los pórticos se montó en el suelo de la nave, ensamblando mediante uniones atornilladas los cuatro tramos de 10 metros que lo componen.

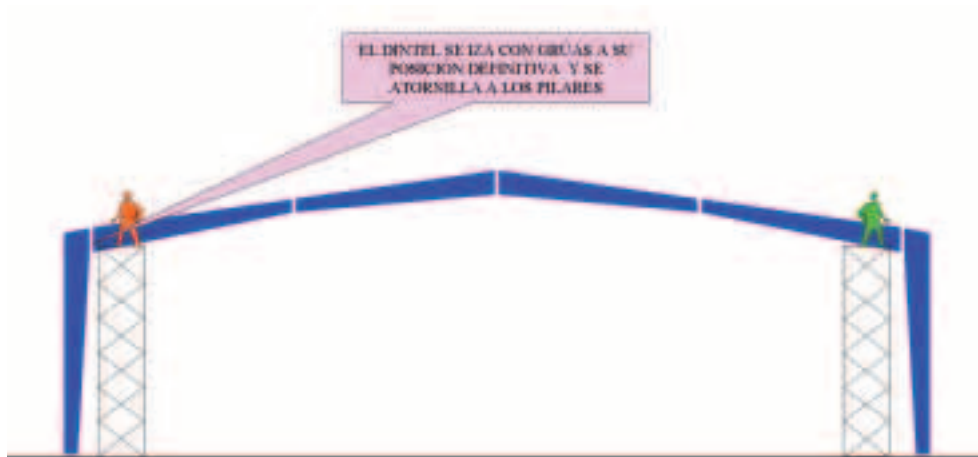
3. Una vez ensamblados los dinteles de 40 metros de longitud, se izan mediante grúas hasta su posición definitiva. En esa posición el dintel es atornillado a sus dos pilares.

Este error en el replanteo de los pilares se resolvió inclinándolos ligeramente, abriéndolos o cerrándolos en cabeza según convenía en cada caso, de manera que la distancia entre sus cabezas se ajustase exactamente a la longitud del dintel, permitiendo atornillar ambas piezas.

Esta solución, adoptada durante la fase de montaje de la estructura para corregir las imprecisiones cometidas en el replanteo de los pilares, produjo efectos realmente catastróficos para la propia estructura.

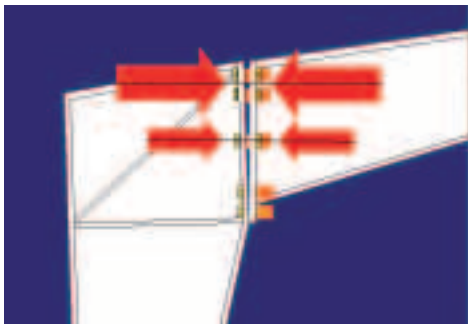
Como consecuencia de haber inclinado los pilares, la unión atornillada pilar-dintel no ajusta perfectamente. Las placas de ambos elementos, que deben estar totalmente en contacto, únicamente se tocan en su extremo inferior.

En estas condiciones, la tensión de los tornillos que unen dintel y pilar provoca un momento flector que hace que se traccione la fibra superior del dintel y se comprima la inferior.

La gráfica de momentos flectores resultante difiere mucho de la esperada.

En los extremos del dintel (punto B en la figura), el momento flector se incrementa en casi un 250% respecto a la cuantía esperable (la que debiera tener en el caso de que el pórtico hubiese sido montado correctamente).

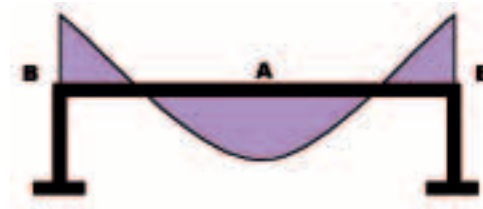
Gráfica de los momentos flectores esperados en el dintel.

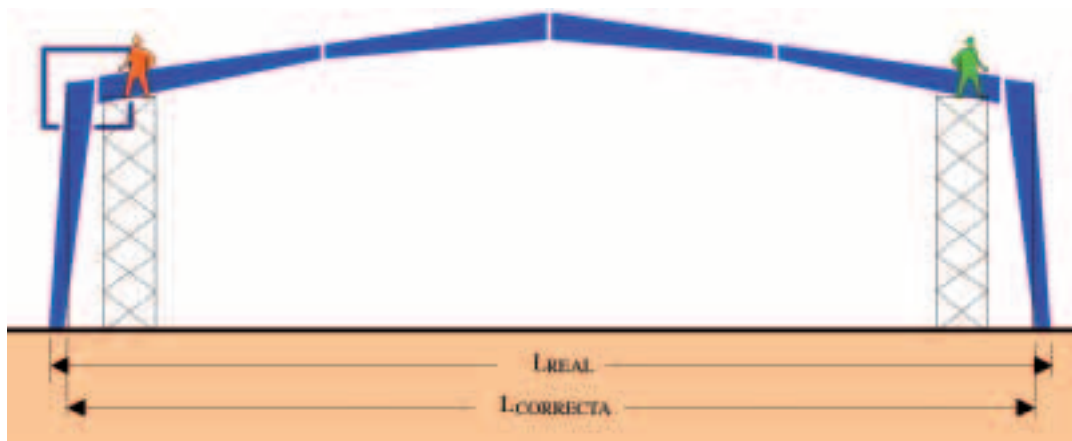
Para corregir este error de replanteo los pilares se inclinaron ligeramente hacia el interior de la nave, acercándolos en cabeza, lo que tuvo como consecuencia que la unión dintel-pilar no ajustase perfectamente.

Básicamente se trata de un caso similar al anterior y, de la misma forma que en aquél, la estructura trabaja mucho peor de lo que estaba previsto que lo hiciese.

Como vemos en la figura, las placas de la unión del dintel con el pilar únicamente están en contacto en su zona superior.

En estas condiciones, los tornillos de la unión dintel-pilar provocan un momento flector que comprime la fibra superior del dintel y tracciona la inferior.

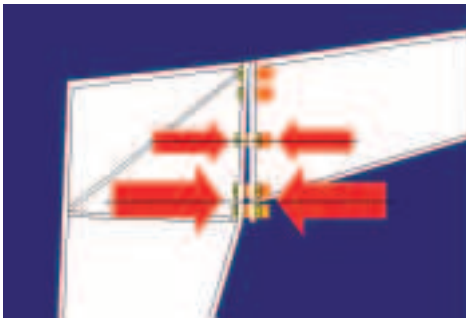
La gráfica de momentos flectores resultante es la suma de la correspondiente a las cargas permanentes más la generada por la sobrecarga de nieve y la producida por la tensión de los tornillos viga-pilar, y difiere mucho de la esperada.

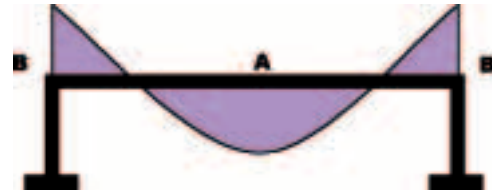
Gráfica de los momentos flectores esperados en el dintel.
