El último vuelo del 'Miguel de Unamuno'

El avión que operaba el vuelo de Iberia IBE6463 de Madrid a Quito se salió de la pista en el momento del aterrizaje, sin causar víctimas mortales o heridos de gravedad. La peor parte se la llevo el aparato, que fue declarado en «pérdida total constructiva» al superar el coste de la reparación el 75% de su valor.

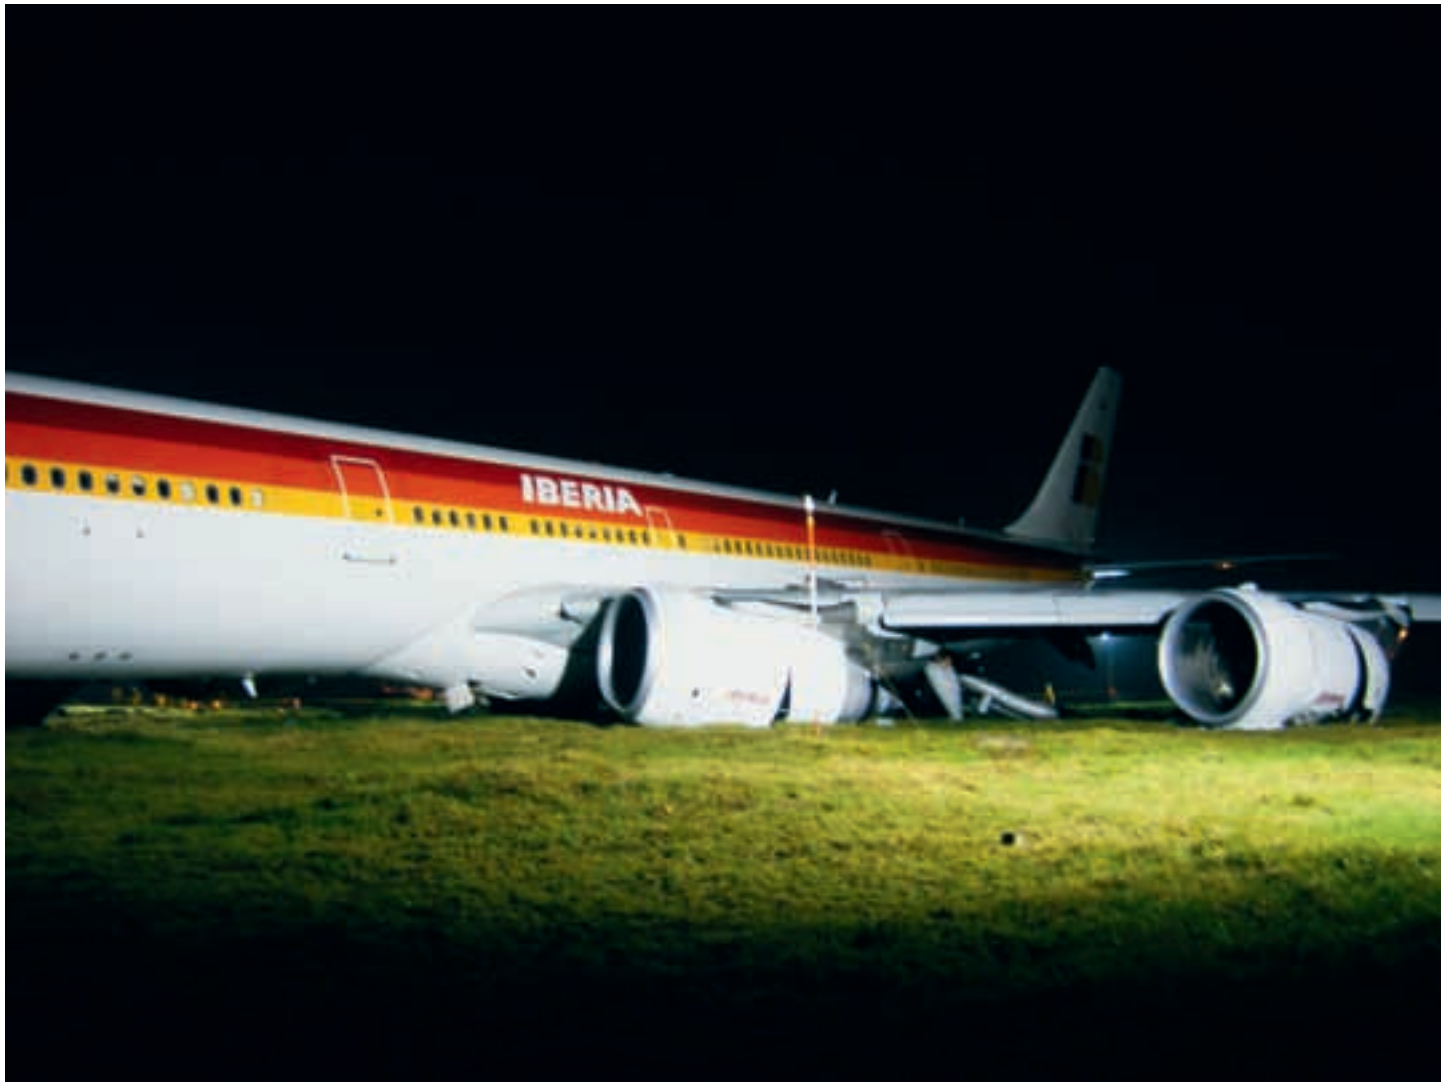
**EN EL INCIDENTE DEL
AEROPUERTO DE QUITO
NO HUBO VÍCTIMAS,
AUNQUE EL AVIÓN FUE
DECLARADO EN
«PÉRDIDA TOTAL
CONSTRUCTIVA» AL SER
SU REPARACIÓN
DEMASIADO COSTOSA**

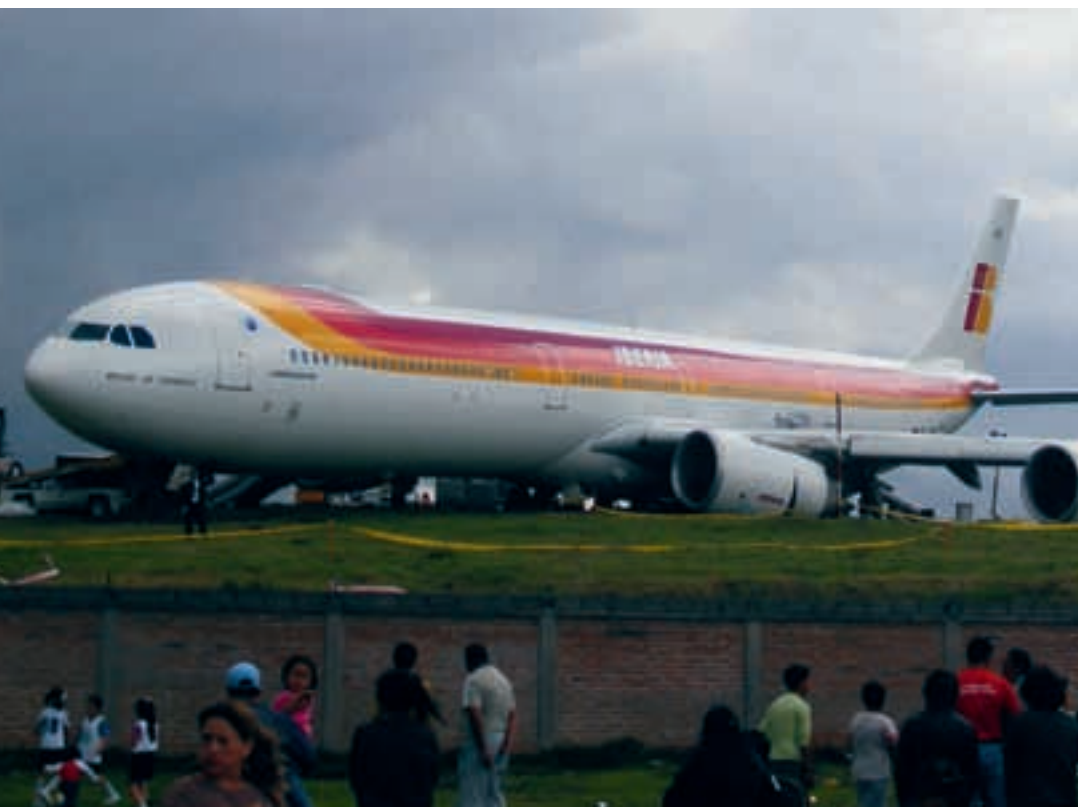
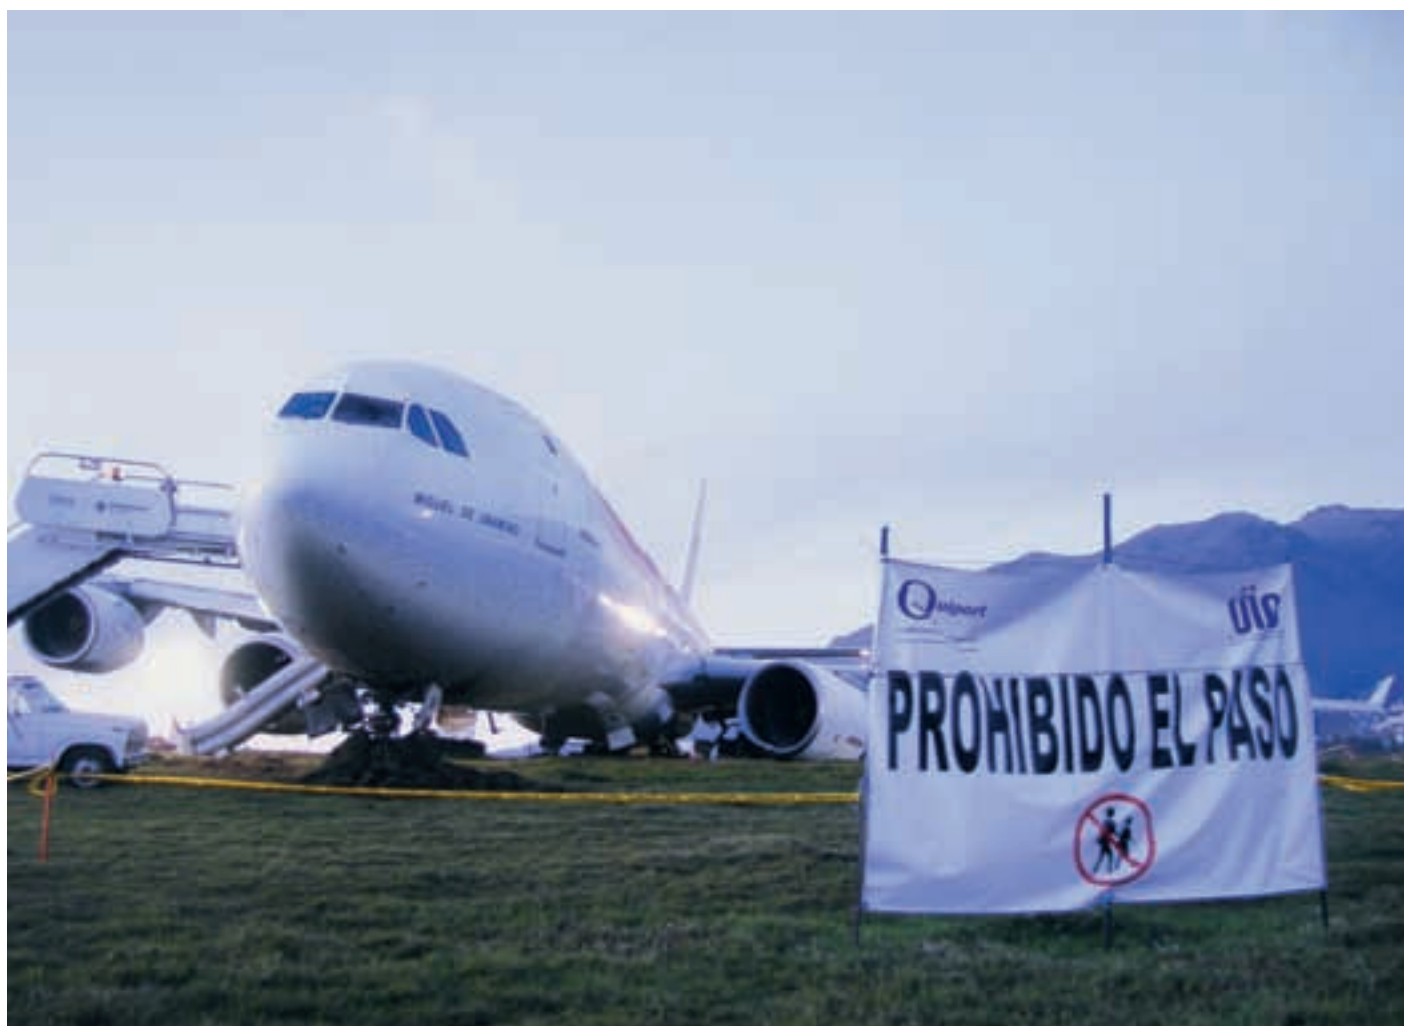
- Todos los trenes de aterrizaje, ruedas, neumáticos, frenos, ejes y manguitos se vieron sometidos a un exceso de tensión.
- Hubo daños generalizados en los motores y góndolas número 1 y 2.
- Los soportes de los motores 1 y 2 resultaron torcidos 20 grados.
- El fuselaje estaba arrugado

LAS PRINCIPALES ZONAS DAÑADAS DEL AVIÓN SINIESTRADO SE SITUARON EN LOS TRENES DE ATERRIZAJE, MOTORES 1 Y 2, FUSELAJE Y ALA IZQUIERDA, QUE RESULTÓ ESPECIALMENTE PERJUDICADA

en varios puntos debido al aterrizaje tan brusco y había perforaciones y desgarros provocados por los restos y el tren de aterrizaje izquierdo cuando se desprendió.

- Además, durante las inspecciones de Airbus se encontraron dentro del ala izquierda más daños internos de los previstos, localizados hacia afuera del punto de unión del tren de aterrizaje izquierdo, especialmente en las costillas número 5 del ala.

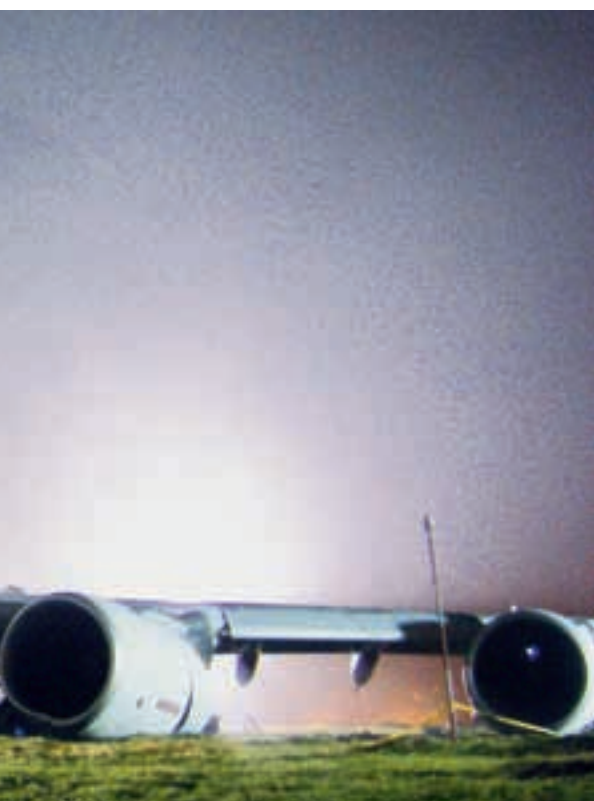
AIRBUS PRESUPUESTÓ LA VUELTA AL SERVICIO DEL AVIÓN SINIESTRADO EN 126 MILLONES DE DÓLARES, AUNQUE FINALMENTE SE DECIDIÓ NO REPARARLO

En líneas generales, la empresa aeroespacial propuso para el fuselaje la sustitución de 17 paneles superficiales con sus correspondientes cuadernas y larguerillos, así como la estructura del fuselaje alrededor de la estación 26, incluida la cuaderna correspondiente (la zona situada detrás de la puerta delantera de entrada de pasajeros).
