HUECOS EN OBRA

José M^a Tosal Suárez / César Fueyo Martín / Luis Manuel Pérez Sánchez
 José M^a Ruiz Barberán / Mariano Solar Viña
 Gabinete Técnico Provincial. Asturias - I.N.S.H.T.

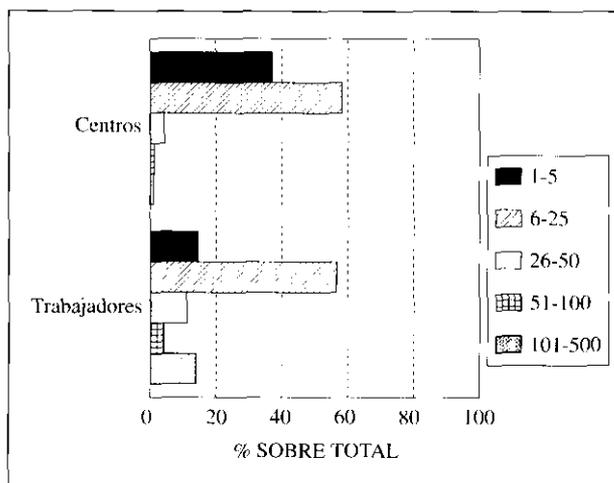
GRÁFICO 1
 DISTRIBUCIÓN DE CENTROS DE TRABAJADORES
 POR TAMAÑO DEL CENTRO

1 a 5		6 a 25		26 a 50		51 a 100		101 a 500		TOTAL	
Cent.	Trab.	Cent.	Trab.	Cent.	Trab.	Cent.	Trab.	Cent.	Trab.	Cent.	Trab.
90	357	143	1403	8	277	2	102	2	346	243	2485
36.88	14.31	58.20	56.62	3.28	11.11	0.82	4.09	0.82	13.87	100	100

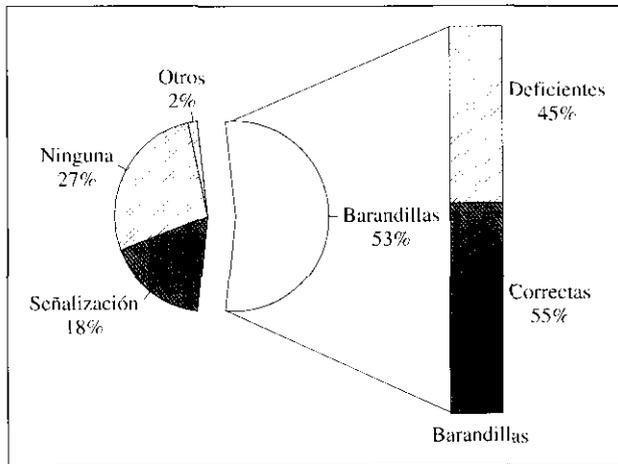
GRÁFICO 2
BORDES DE EXCAVACIÓN

zonas de peligro y en 6 casos más existían señalización y barandillas combinadas.

Se presta poca atención a los bordes de excavaciones, ya que en un 27% de los casos observados no se había tomado medida alguna de señalización o protección, y, en los que se había hecho algo, en buena parte era deficiente.

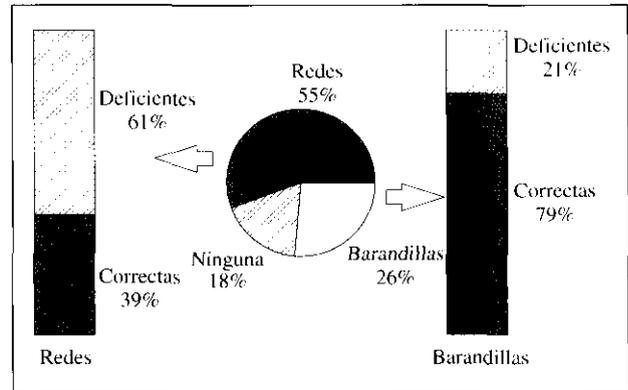
GRÁFICO 3
ESTRUCTURA - PLANTA DE TRABAJO
PROTECCIÓN DEL PERÍMETRO EXTERIOR

Cuando se efectuaron las visitas, 110 obras se encontraban en fase de estructura. En 20 de ellas (18%) no existía ninguna protección del borde exterior de la planta de trabajo.

En 29 obras (26%) la protección consistía exclusivamente en barandillas (edificios en primera planta, rehabilitaciones conservando fachadas, etc.). Estas barandillas son consideradas correctas en cuanto a su instalación y características en un 79% de los casos y tienen ciertas deficiencias en el 21% restante (sin ser exigentes en cuanto a características de los listones intermedios o de los rodapiés).

En 61 casos (55%) la protección se conseguía utilizando redes de seguridad. Estas redes no siempre están bien instaladas: o bien no cubren por completo todo el perímetro que deben

abarcar, o presentan muestras evidentes de deterioro, o bien la sujeción no es completa, o no se encuentran a la altura apropiada, etc. Alguno de estos casos se da en un 61% de las redes. Es decir, solamente el 39% de las redes instaladas se consideraron instaladas correctamente.

Además de lo anterior, en 15 de los casos en que se utilizaban redes, se hacía uso también de barandillas.

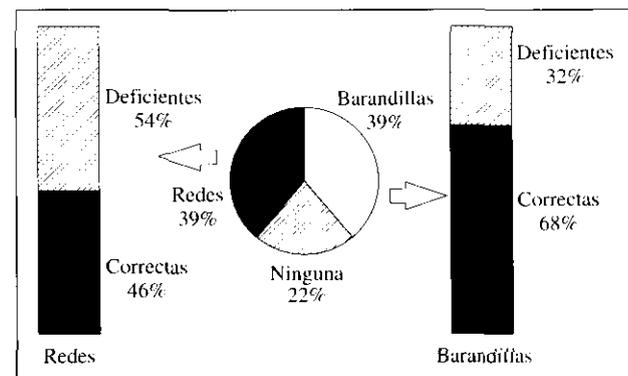
GRÁFICO 4
ESTRUCTURA - PLANTA DE TRABAJO
PROTECCIÓN DE PATIOS INTERIORES

En 72 obras de las visitadas, en fase de estructura, existían bordes de la planta de trabajo hacia patios interiores del edificio.

Estos huecos estaban sin ninguna protección en 16 casos (22%), protegidos exclusivamente con barandillas en 28 obras (39%), y en las otras 28 restantes se utilizaban redes de seguridad. Además, en cuatro casos en que se usaban redes, se habían instalado también barandillas.

general, se presentan peores condiciones de protección de los bordes que dan hacia patios interiores que en los de fachadas: No existe ninguna protección en un 22% de los huecos de patios, mientras que en las fachadas el porcentaje era del 18%. Por otra parte, y por lo que se refiere a la utilización de redes, los porcentajes bajan del 55% al 39% (a veces, existen dificultades para colocar redes de seguridad, porque interfieren con tendederos de ropa de edificios colindantes o existen otras circunstancias entre vecinos).

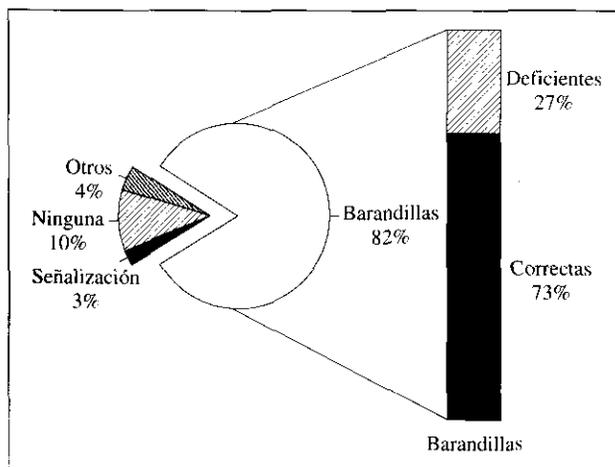
GRÁFICO 5
HUECOS DE FACHADA
PROTECCIÓN DEL PERÍMETRO EXTERIOR

Se visitaron 182 obras con huecos de fachada que deberían ser protegidos. En diecinueve de los casos (10%) no existía ninguna protección. En 5 casos, únicamente se habían señalado. En 150 casos (82%) existían barandillas, consideradas sensiblemente correctas, en cuanto a características e instalación, en tres cuartas partes de las mismas, y en 8 casos, la protección se realizaba con otros elementos (fundamentalmente cerramientos de ladrillo, y, en un caso, redes de 90 cm. de altura). En diez de los casos en que existían barandillas, se disponía también de señalización.

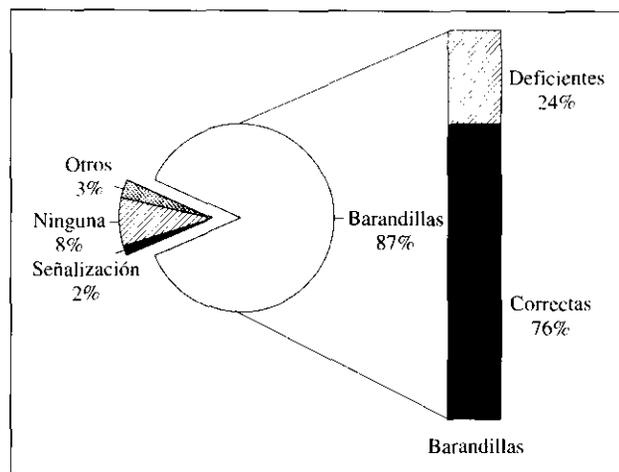
GRÁFICO 6
HUECOS DE FACHADA
PROTECCIÓN DE PATIOS INTERIORES

En 124 obras de las visitadas existían huecos de fachada hacia patios interiores. En diez de estas fachadas (8%) no existía ninguna protección. En dos casos, únicamente se habían señalado los huecos. En 108 casos (87%) existían barandillas y en cuatro casos, otros elementos de protección (fundamentalmente cerramientos de ladrillo, y, en un caso, redes de 90 cm. de altura). En nueve de los casos en que existían barandillas, había además señalización.

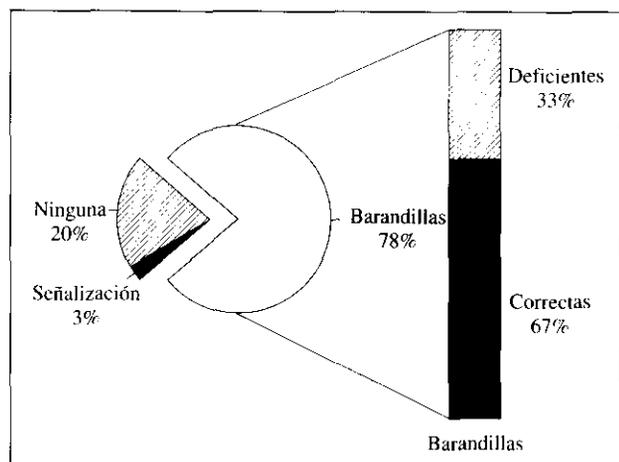
GRÁFICO 7
HUECOS DE CARGA
Y DESCARGA DE MATERIALES

En 29 casos de los observados (20%) no existía ninguna protección de los huecos. En 114 casos (78%) los huecos se protegían con barandillas, mientras que en otros cuatro (3%) únicamente existía señalización.

Por otra parte, los huecos de carga y descarga de materiales, los cuales en principio deberían merecer mayor atención, vemos que arrojan resultados peores que el resto de huecos, no existiendo ninguna protección en un porcentaje doble de obras.

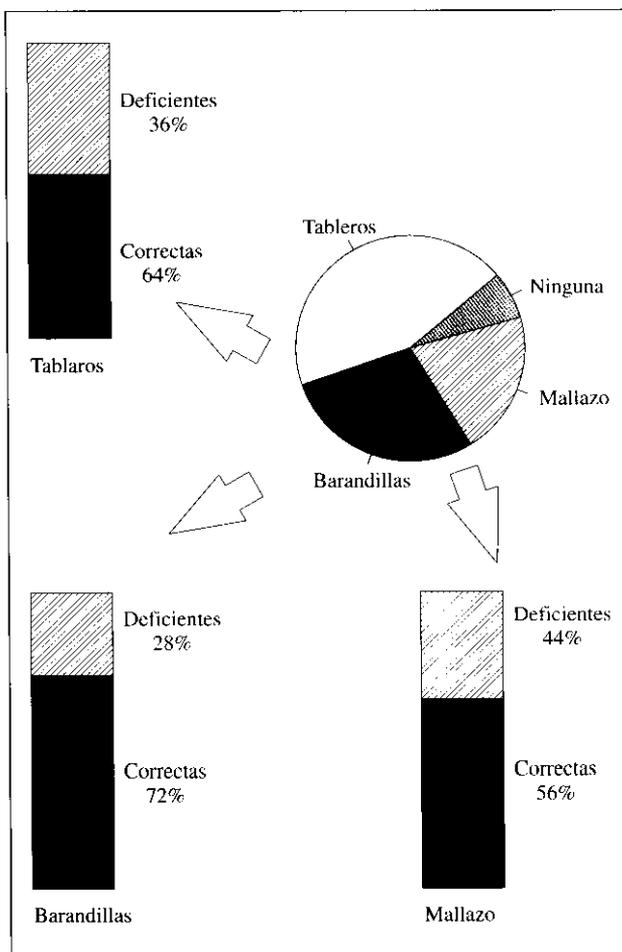
GRÁFICO 8

PROTECCIÓN DE HUECOS PRACTICADOS EN EL SUELO

En 127 obras de las visitadas existían huecos en los forjados que deberían ser protegidos. Unas veces, se trata de huecos con dimensiones suficientes para que por ellos se pueda caer un hombre hacia plantas inferiores; otras veces, son pequeños huecos destinados a dar paso a las distintas instalaciones que, si bien no permiten la caída de un hombre a través de ellos, sí pueden originar lesiones más o menos importantes, sobre todo en las extremidades inferiores.

En 12 obras, no se había adoptado ningún sistema de protección de estos huecos.

En 79 obras, se utilizaba sólo un tipo de protección: barandillas en 18 casos, tableros en cuarenta y siete, y mallazo en catorce.

En otras 24 obras, se utilizaban dos tipos de protecciones (el más frecuente, tableros y barandillas).

Finalmente, en las 12 obras restantes se utilizaban los tres tipos de protecciones: tableros, barandillas y mallazo.

En general, la protección que más frecuentemente se utiliza para tapar huecos existentes en el suelo son los tableros (existen en un 61% de las obras). A continuación se situarían las barandillas (39%), y finalmente el mallazo (28%). (Téngase en cuenta lo dicho anteriormente, en un 28% de las obras se utilizan dos o incluso los tres tipos de protección combinados).

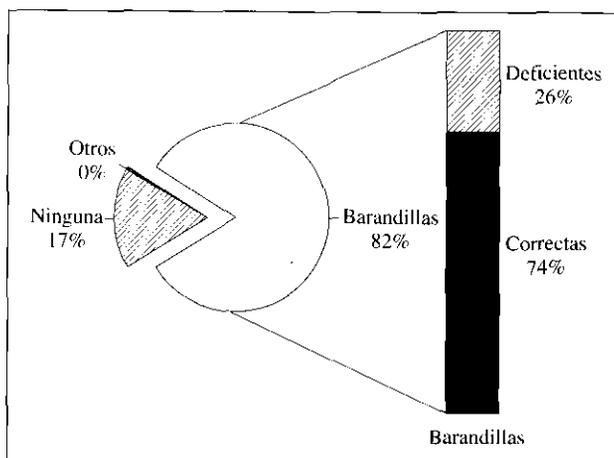
GRÁFICO 9
HUECOS EN ESCALERAS

En 204 de las obras visitadas existían escaleras que eran utilizadas por los trabajadores.

En 168 de ellas (82%), los huecos de escalera estaban protegidos con barandillas. En un caso, la escalera estaba cerrada con ladrillo. Y en 35 casos, (17%) no existía ninguna protección.

Las barandillas, cuando existen, son consideradas correctas en tres cuartas partes de los casos.

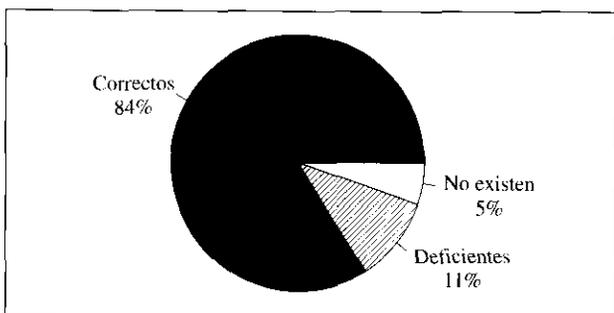
GRÁFICO 10
PELDAÑOS EN ESCALERAS

En cuanto al peldañeo de la escalera, es generalmente correcto (84%). (Es frecuente que se construyan los peldaños en hormigón, al tiempo que se construye cada tramo de escalera). Sin embargo, sigue existiendo un 11% de casos, en que los peldaños son deficientes, e incluso un 5% de obras en que existen escaleras sin peldaños. (En concreto, en cinco obras no existía ninguna protección de los huecos ni peldaños en la escalera).

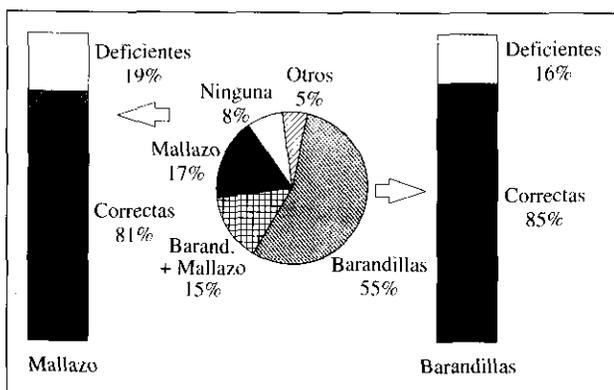
GRÁFICO 11
HUECOS DE ASCENSOR

En 116 obras de las visitadas existían huecos de este tipo que debían ser protegidos. Sin embargo, en 9 casos (8%), no se

había adoptado ninguna medida. En 90 obras se utilizaba un tipo de protección: mallazo en 20 obras; barandillas en 64 obras; otros en 6 obras (tableros, redes a 90 cm). Y en las 17 obras restantes se utilizaban simultáneamente mallazo y barandillas.

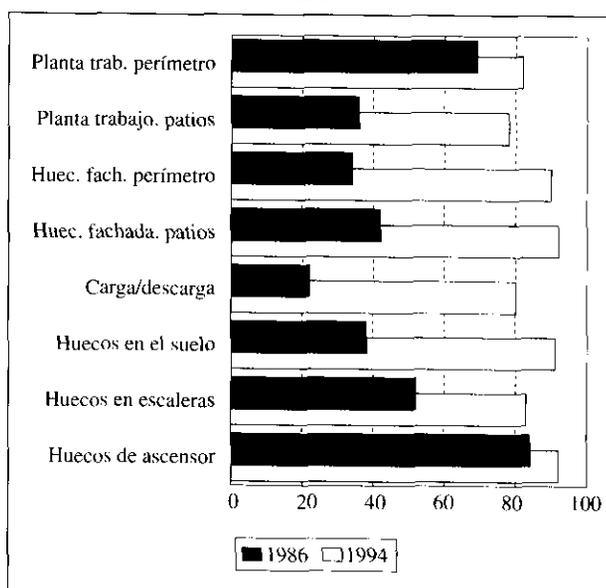
GRÁFICO 12
EVOLUCIÓN DE LOS NIVELES DE PROTECCIÓN
1986-1994

Existe una notable mejora relativa, respecto a los datos obtenidos en una encuesta similar a la presente, realizada en el año 1986. Lo cual no quiere decir que la situación actual sea óptima y que ya no se pueda avanzar más en la mejora de las condiciones de seguridad de las obras de construcción.
