4.1 Transporte ferroviario y metropolitano

# Incendios EN EL TRANSPORTE

# INGENIERÍA DE VENTILACIÓN EN túneles

# EL INCENDIO DEL EDIFICIO Windsor

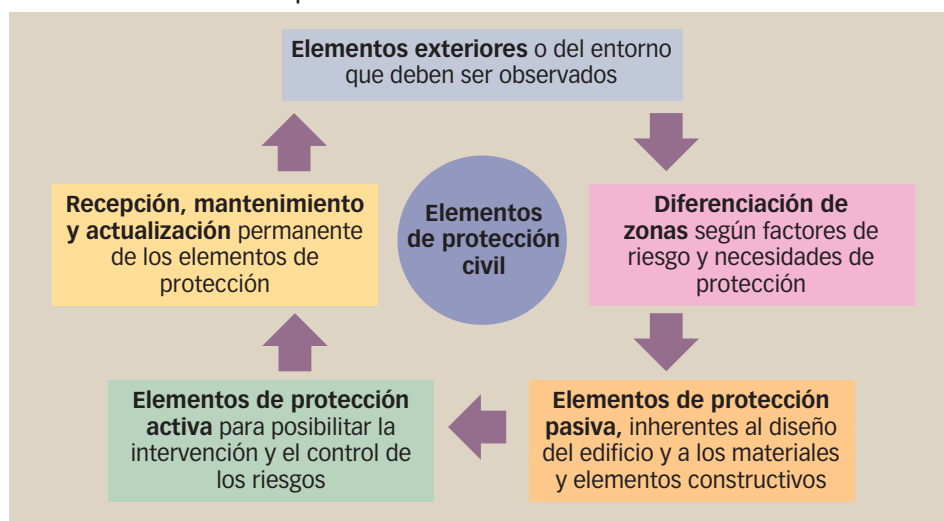
#### Estructura del vademécum EPCEC

Elementos de protección civil en estaciones de cercanías

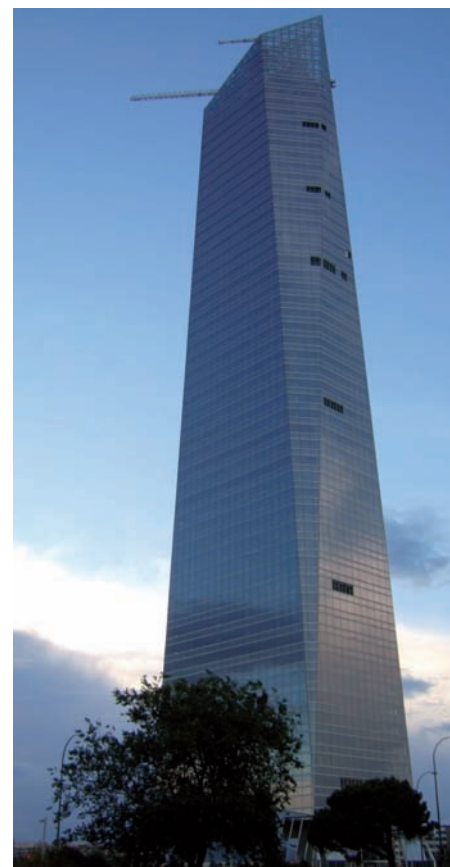
**TORRE DE CRISTAL**

- Altura: 250 metros
- Pisos: 45 plantas de oficinas
- Proyecto realizado por César Pelli

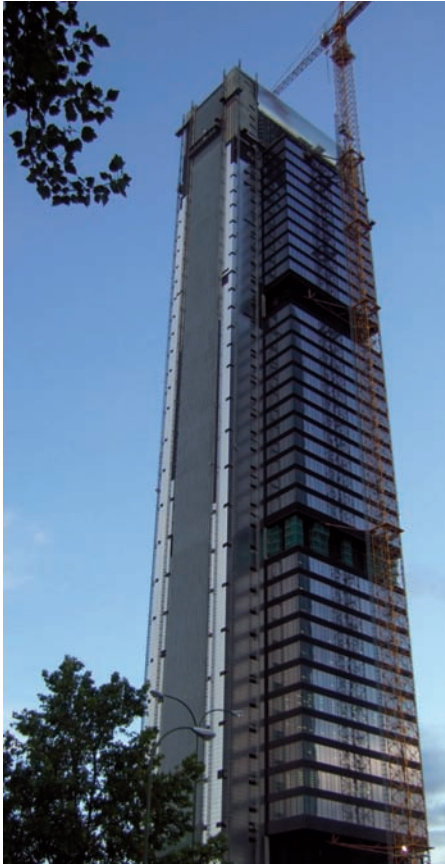
#### **TORRE REPSOL YPF**

- Altura: 250 metros
- Pisos: 34 plantas de oficinas
- Proyecto realizado por Norman Foster

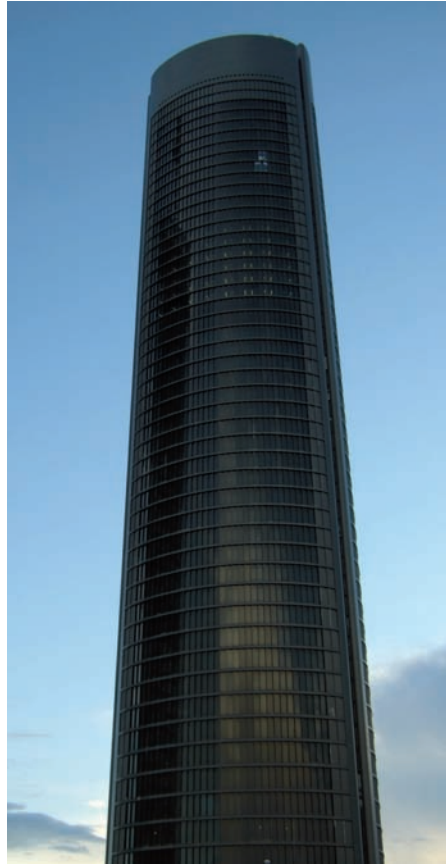
#### **TORRE SACYR VALLEHERMOSO**

- Altura: 235 metros
- Pisos: 51 (los primeros 31 estarán ocupados por un hotel, el resto serán oficinas)
- Proyecto realizado por Enrique Álvarez-Sala y Carlos Rubio
