Localización de materiales con amianto en procesos de reparación y desguace de buques

Póster. XII Congreso Nacional de Seguridad y Salud en el Trabajo. Valencia 20-23 de noviembre de 2001.

José M^a Rojo Aparicio
M^a Carmen Arroyo Buezo
Centro Nacional de Verificación de Maquinaria - INSHT
cnvminsht@mtas.es

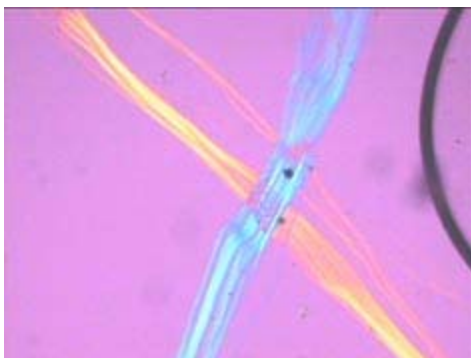
Figura 2

Determinación mediante Microscopía Óptica de (a) carácter cristalino de las fibras seleccionadas mediante polarización y (b) de la variedad de amianto (crisotilo) mediante dispersión.

1. Inspección visual del material a través de un Microscopio Estereoscópico (~X10) para determinar la existencia de material fibroso en la muestra [Figura 1].
2. Limpieza de las fibras seleccionadas y posterior preparación, en portaobjetos, mediante inmersión de las mismas en líquidos de índice de refracción conocido.
3. Determinación del carácter cristalino de las fibras a partir de su estudio por Microscopía de Polarización (~X100) [Figura 2(a)].
4. Determinación de la variedad de amianto mediante Microscopía de Dispersión (~X100) [Figura 2(b)].

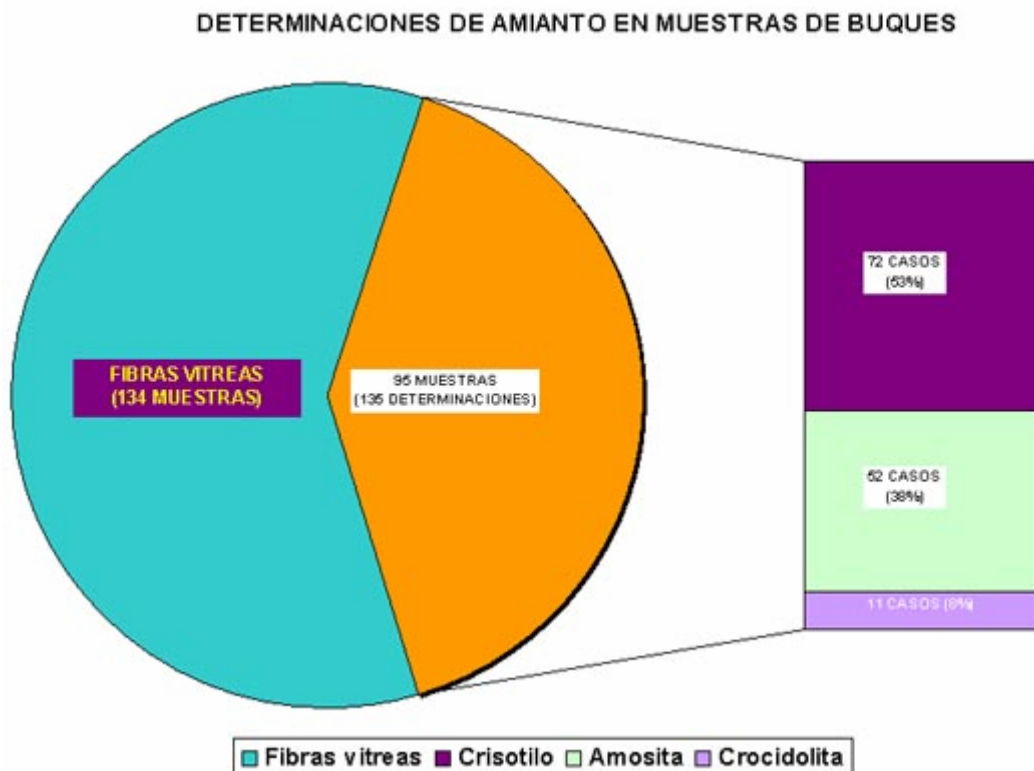
Figura 3
Determinación de la presencia de amianto en muestras de buques.

La presencia de amianto en estos 40 buques puede considerarse como importante ya que 95 (41%) de las 229 muestras analizadas presentan amianto y en las 134 (59%) restantes se han determinado otras fibras no asbestiformes que, en la mayoría de las ocasiones, tienen naturaleza vítrea (fibra de vidrio o lana mineral). Además, en muchas de las muestras que se encontró amianto se determinó que contenían más de una variedad [Figura 3]. Mayoritariamente (>90%) se ha encontrado crisotilo y amosita en las muestras, detectándose crocidolita en mucha menor proporción (fundamentalmente para aplicaciones muy concretas).

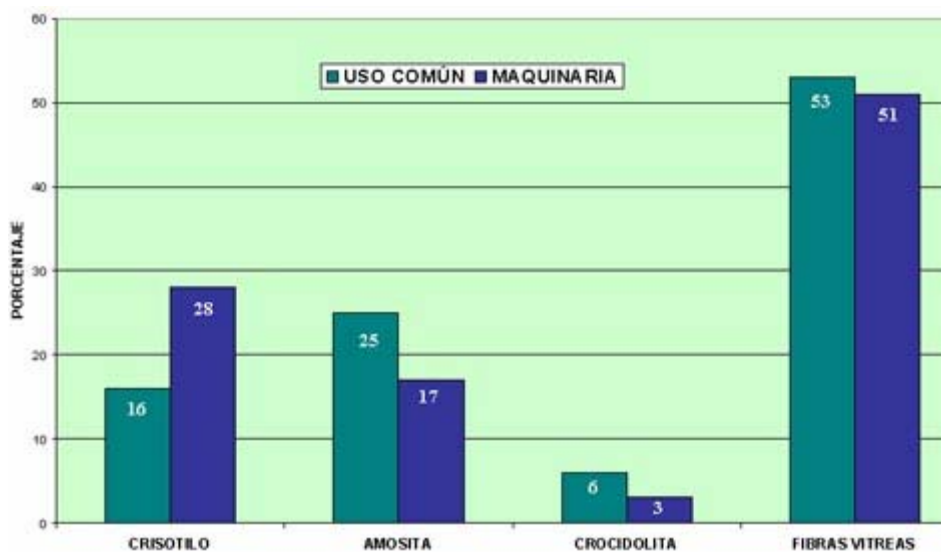
Figura 4
Distribución de los tipos de fibras detectadas en muestras de buques

Finalmente, se ha estudiado la distribución de los tipos de fibras encontradas en las muestras analizadas [ver Figura 4].

Aproximadamente el 50% de las fibras encontradas en las muestras procedentes de los buques corresponden a materiales vítreos. Los restantes porcentajes (~45%) reflejan el uso de amianto siendo el crisotilo y la amosita las variedades más frecuentes. En este caso, se ha encontrado con más frecuencia crisotilo en la zona de maquinaria mientras que la amosita lo ha sido en las zonas de uso común [ver Figura 4]. La crocidolita detectada en este estudio (<6%) está asociada a aplicaciones muy concretas, sobre todo como componente de materiales empleados en aplicaciones de resistencia a la fricción.
