# Daños estéticos

Por Jorge Garrandés Asprón

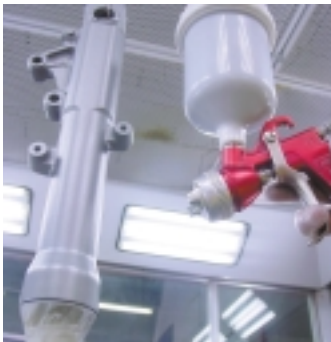
La estructura de un gran número de motocicletas, sobre todo de tipología deportiva, está formada por un chasis fabricado, en muchos casos, con aleaciones de aluminio, que presentan grandes superficies, por lo tanto, expuestas a sufrir pequeñas abrasiones y rozaduras. Estos daños estéticos pueden ser eliminados procediendo al pintado de la zona afectada, ya que el desgaste producido por el lijado y su posterior pintado no afectará, en absoluto, a las propiedades mecánicas del chasis de la motocicleta.

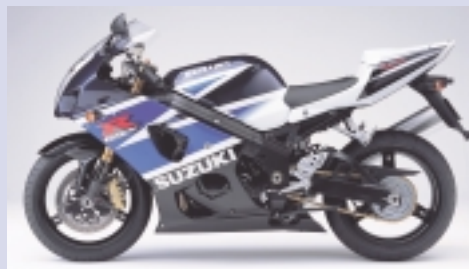
### Suzuki GSXR 1000 2003

La nueva motocicleta GSXR 1000, versión 2003, ha sido objeto de estudio en Cesvimap, donde los técnicos han podido analizar las variaciones y

mejoras introducidas en esta superdeportiva, nacida con un objetivo claro: las carreras en circuito. El nuevo carenado, que aloja un doble faro en dos alturas, y el piloto trasero, tipo led, son dos de las variaciones exteriores más sobresalientes. El esqueleto, en cambio, no varía, salvo de color. Efectivamente, el chasis mantiene la geometría del anterior modelo, ahora pintado de negro, al igual que el subchasis y el basculante. El motor y el sistema de inyección han adoptado nuevas soluciones, de la misma manera que el sistema de escape, fabricado en titanio, salvo la carcasa del silencioso, de aluminio.
