**INFORME  
TECNICO**

# NISSAN PATROL

- DESCRIPCION BASICA
  - ANALISIS DE REPARABILIDAD
-

© ITSEMAP, 1987  
(Todos los derechos reservados)

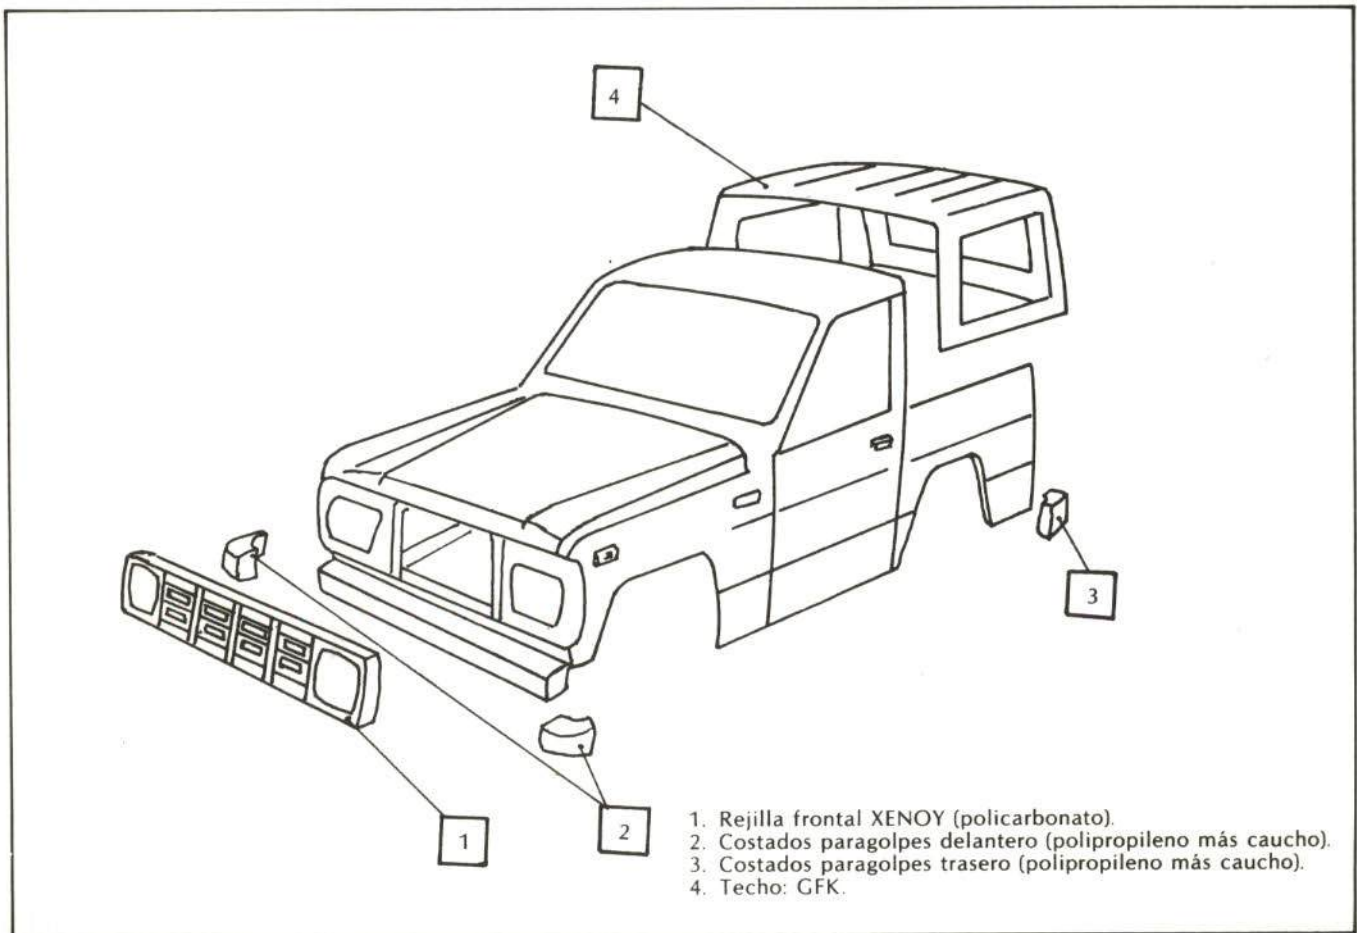
En este apartado se ofrece información de la situación de los principales componentes exteriores de carrocería, fabricados en plástico, así como su identificación para la posible reparación.

**Figura 2.**— Elementos exteriores de plástico.

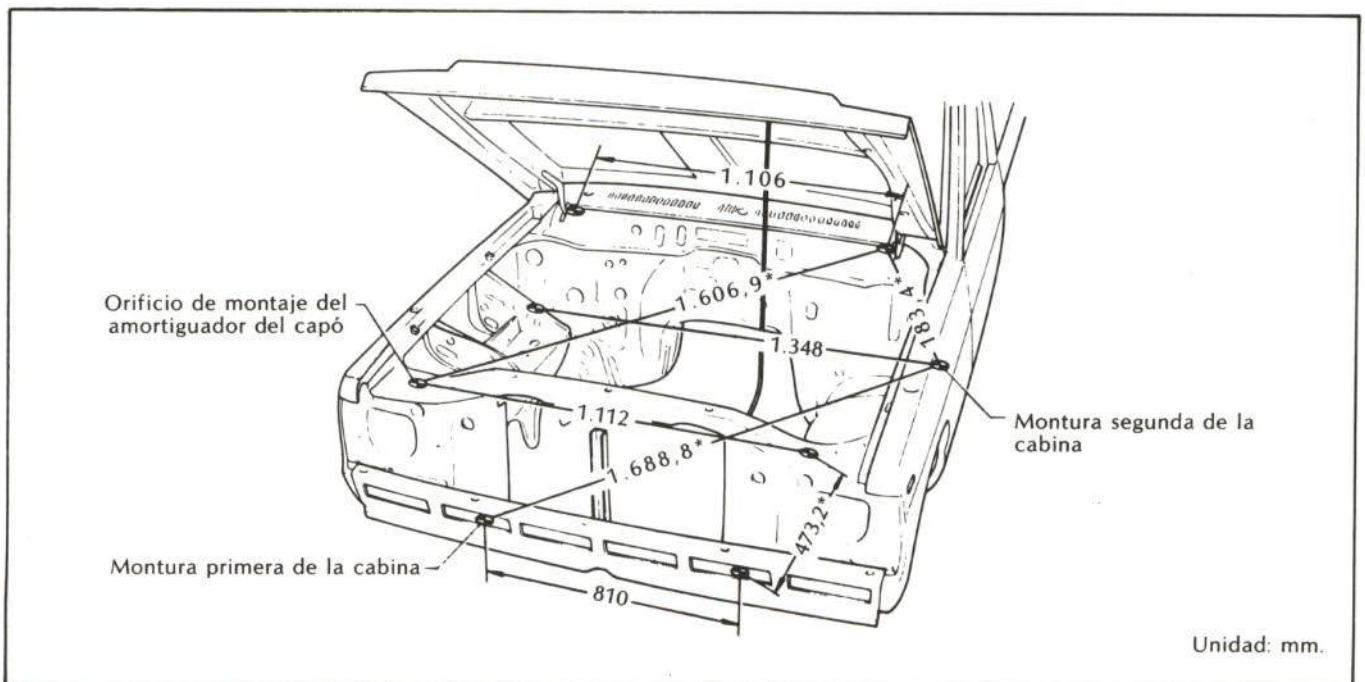
Las dimensiones del compartimento motor se indican en la siguiente figura.

Figura 4.— Dimensiones del compartimento motor.

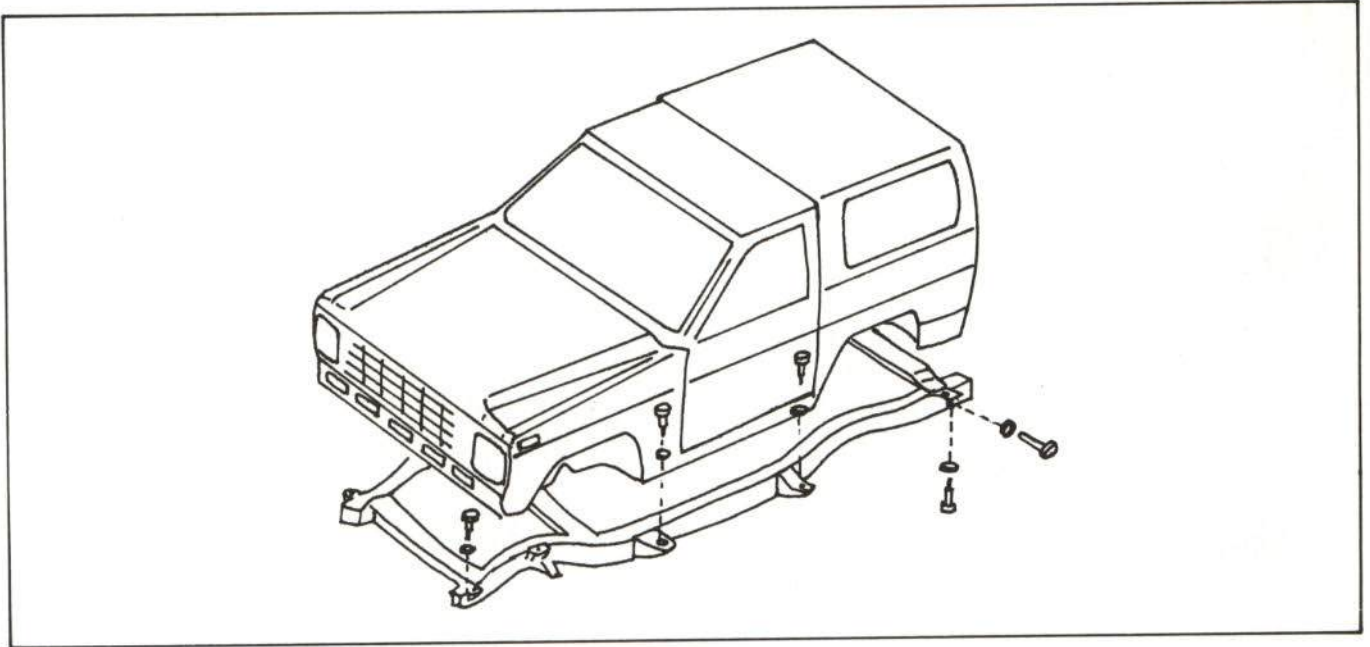
La carrocería va fijada al chasis mediante diez tornillos (silentblock), que llevan intercalados entre ellos y el chasis una junta de caucho (véase figura 6).

Figura 6.—Fijación del chasis a la carrocería.

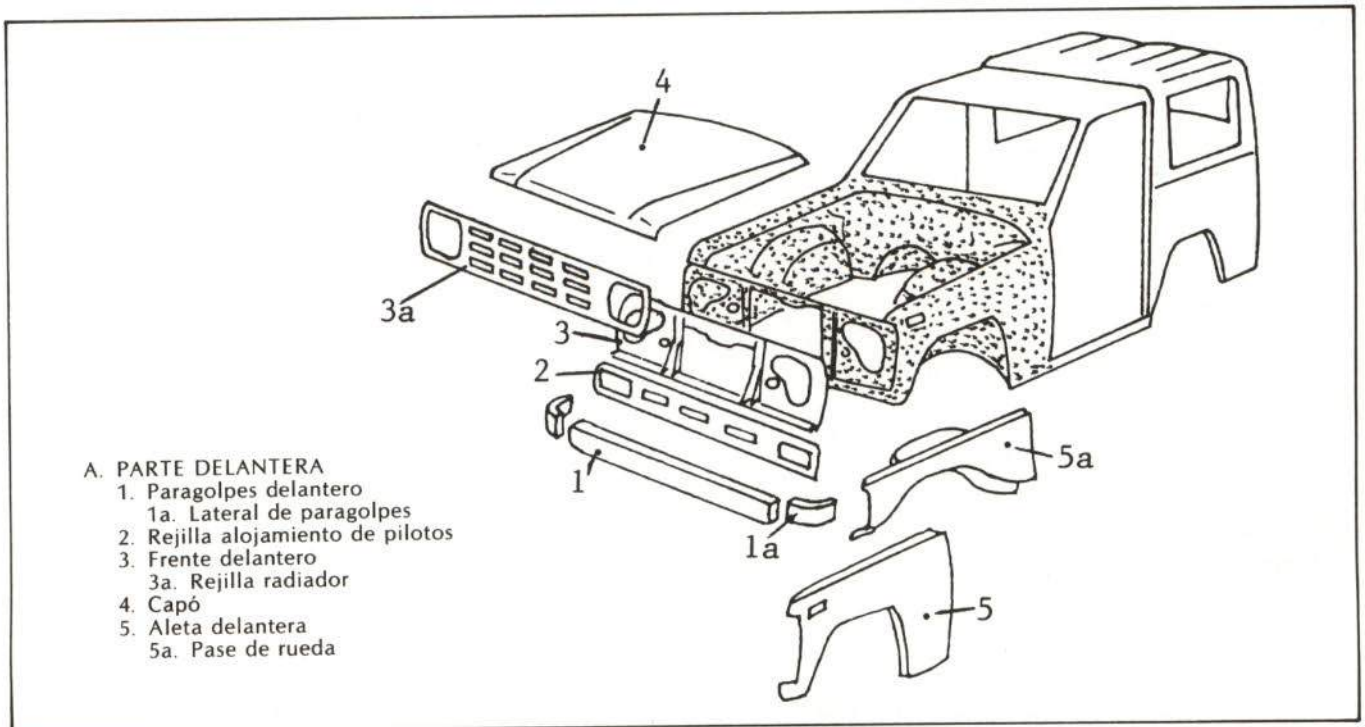
Figura 7.—Despiece de la parte delantera.

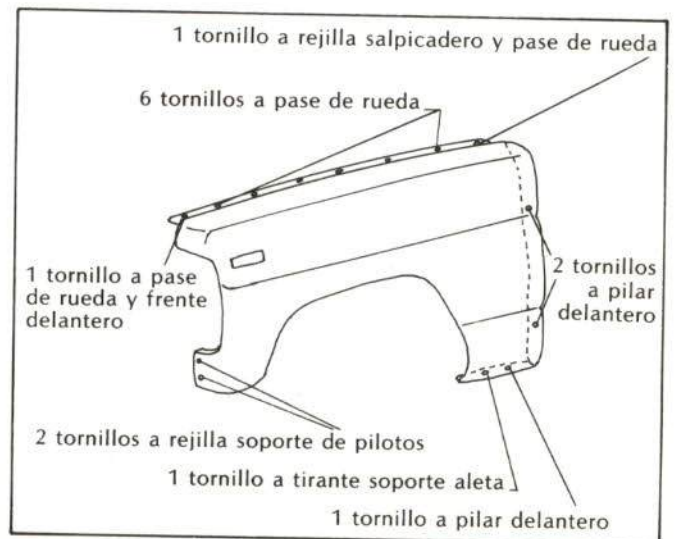
Para liberarla, extraer los catorce tornillos y separarla con la ayuda de una espátula (véase figura 15).

Figura 15. — Unión aleta delantera a carrocería.

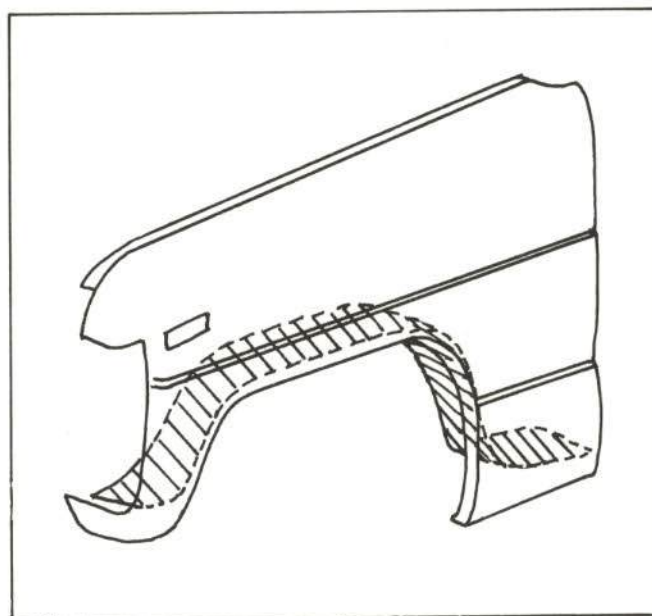
Lleva un guardapolvos entre la aleta y el pase de rueda, sujeto por medio de seis tornillos; siendo necesaria su extracción para poder tener un buen acceso a toda la superficie de la aleta (véase figura 17).

Figura 17.— Guardapolvos de la aleta.

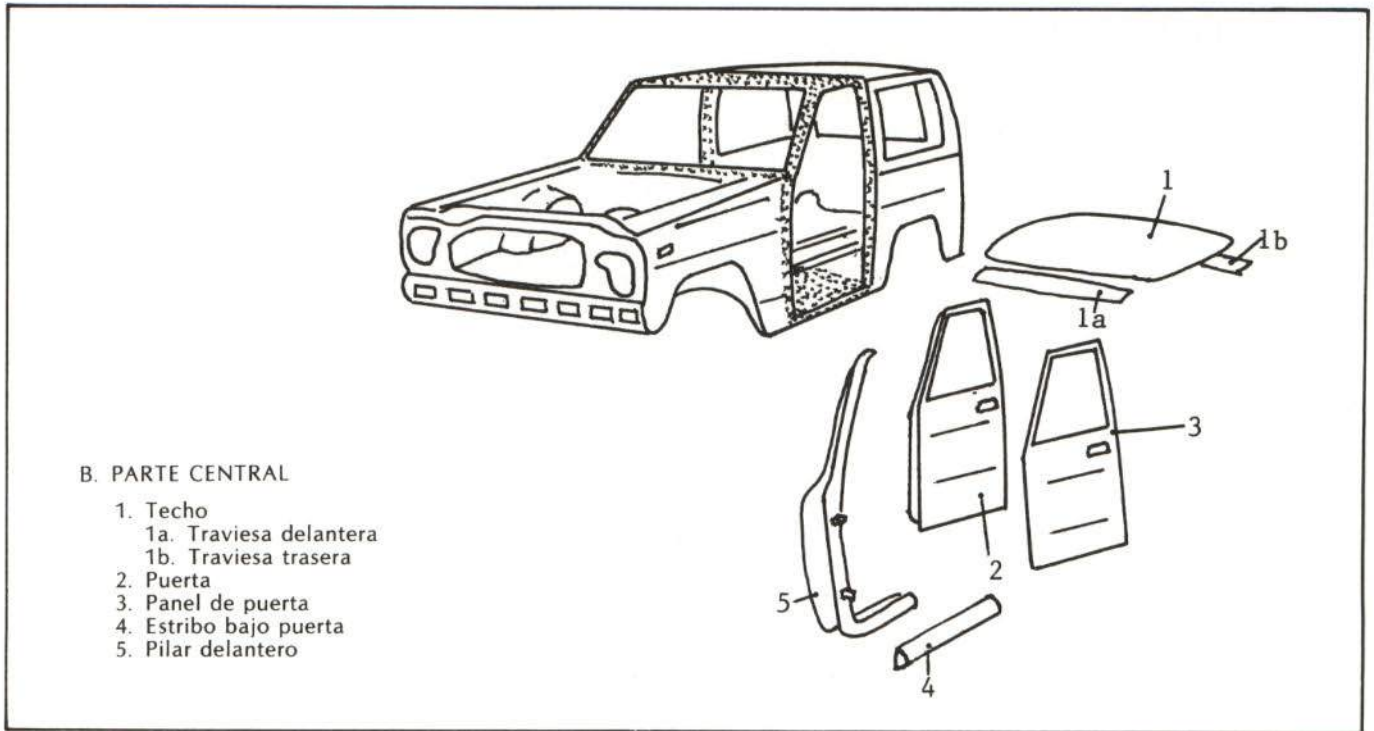
- 1. Techo
- 1a. Traviesa delantera
- 1b. Traviesa trasera
- 2. Puerta
- 3. Panel de puerta
- 4. Estribo bajo puerta
- 5. Pilar delantero

**Figura 18.**— Elementos de la parte central.

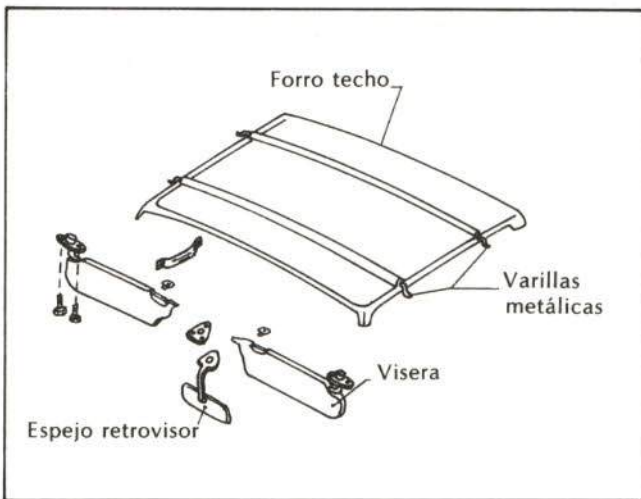
Para su reparación debemos desmontar su guarnecido interior y todos los elementos que le acompañen, como se puede ver en la figura 19.

**Figura 19.**— Guarnecido del techo.
