MANUAL DESCRIPTIVO
Y DE REPARABILIDAD

OPEL

**OMEGA**

OPEL OMEGA

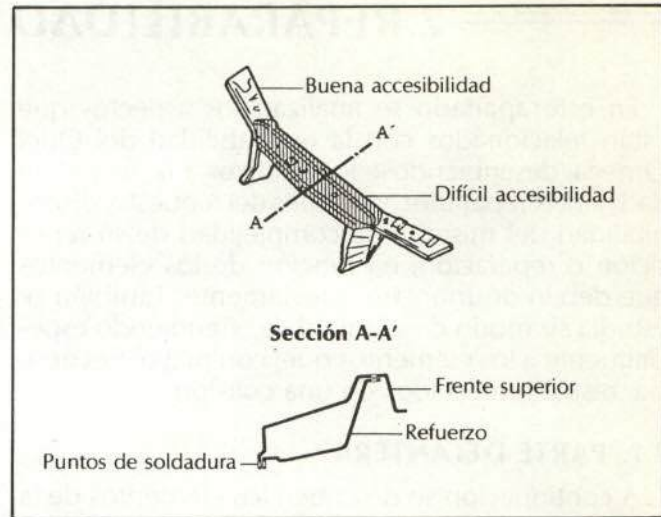
En la figura 11 se indican las diferentes zonas de accesibilidad de esta pieza.

Fig. 11.—Accesibilidad del frente superior.

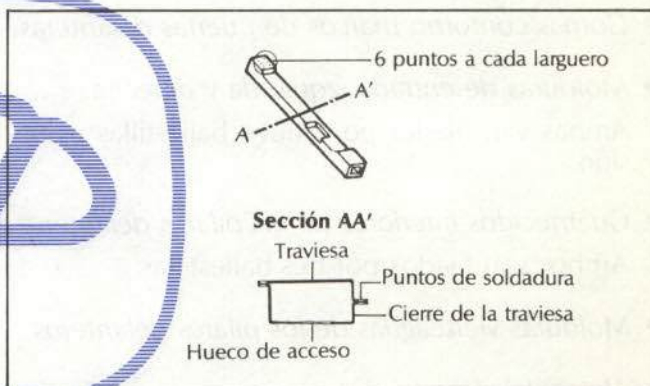
Va ensamblada a la carrocería mediante soldadura eléctrica por puntos de resistencia. En la figura 21 se detalla la unión de la traviesa.

Fig. 21.—Unión de la traviesa inferior.

Presenta difícil accesibilidad, debido a su configuración cerrada. No obstante, en la figura 21 se aprecian huecos en su cierre que pueden permitir su reparación en daños leves.

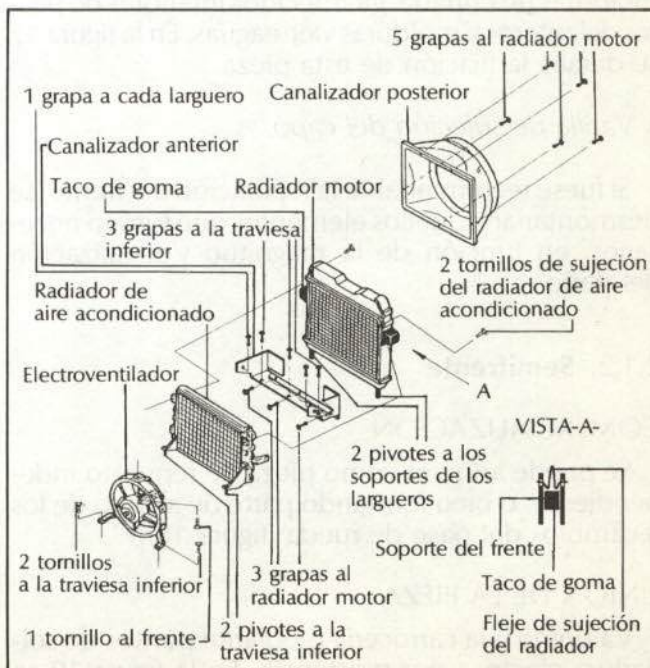
En la figura 22 se indica la forma de montaje de los radiadores.

Fig. 22.—Montaje de los radiadores.

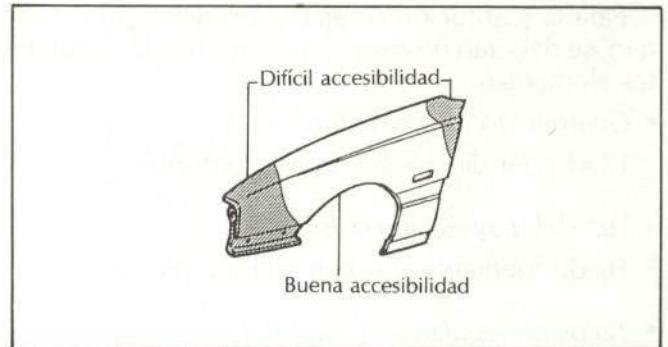
Presenta zonas de diferente accesibilidad, como se muestra en la figura 23.

Fig. 23.—Accesibilidad de la aleta delantera.

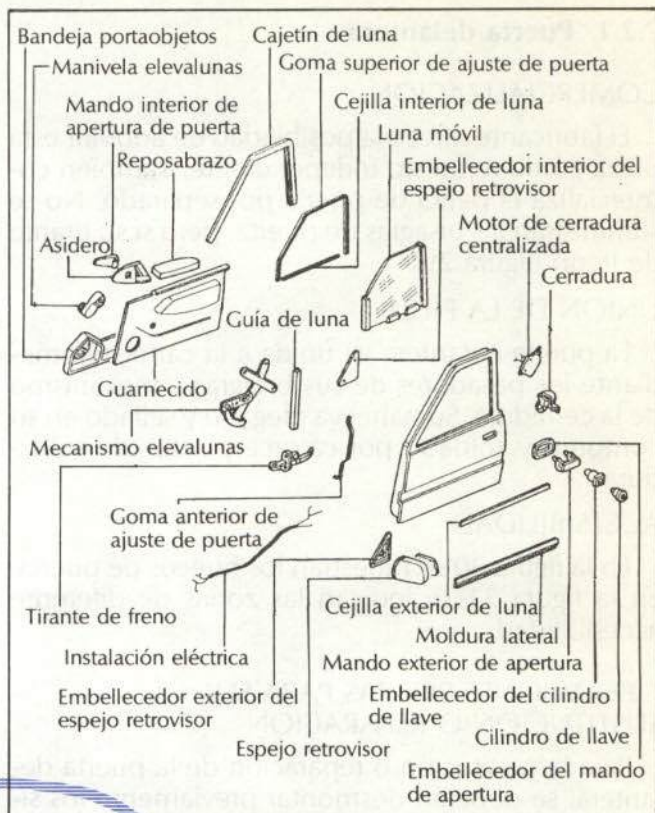
- *Guarnecido interior del espejo retrovisor.*
- *Manivela elevavinas.*
Fijada por una ballestilla acerada.
- *Embellecedor del mando interior de apertura de puerta.*
Fijado por cuatro ballestillas a presión.
- *Embellecedor de la varilla del seguro.*
Encajado por una grapa a presión.
- *Guarnecido.*
Sujeto mediante ocho tornillos y cinco grapas.
- *Espejo retrovisor.*
Fijado mediante tres tornillos.
- *Altavoz.*
- *Impermeabilizante.*
- *Cejilla interior.*
- *Mecanismo elevavinas.*
- *Luna móvil.*
- *Guía de luna.*
- *Cejilla exterior.*
Encajada a presión.
- *Cajetín de luna.*

Fig. 32.—Elementos de la puerta delantera.

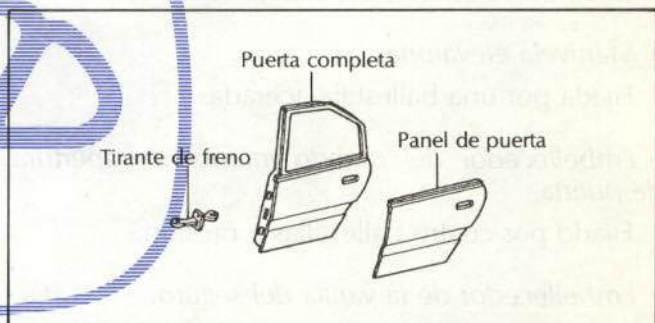
La puerta trasera puede adquirirse como repuesto independiente. El panel de puerta se suministra por separado. No se comercializan las bisagras de puerta, aunque sí el tirante de freno (figura 33).

Fig. 33.—Comercialización de la puerta trasera.

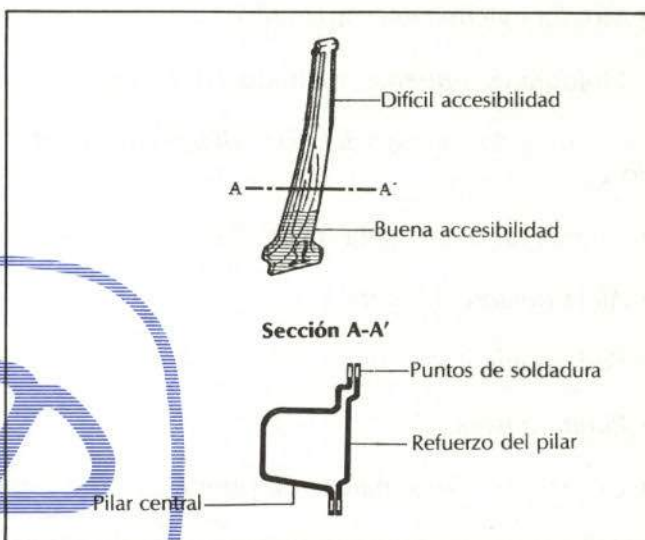
Fig. 42.—Accesibilidad del pilar central.

Debido a su configuración cerrada, esta pieza presenta difícil accesibilidad. No obstante, en algunas zonas existen huecos que permiten su reparación con palanca (figura 42).

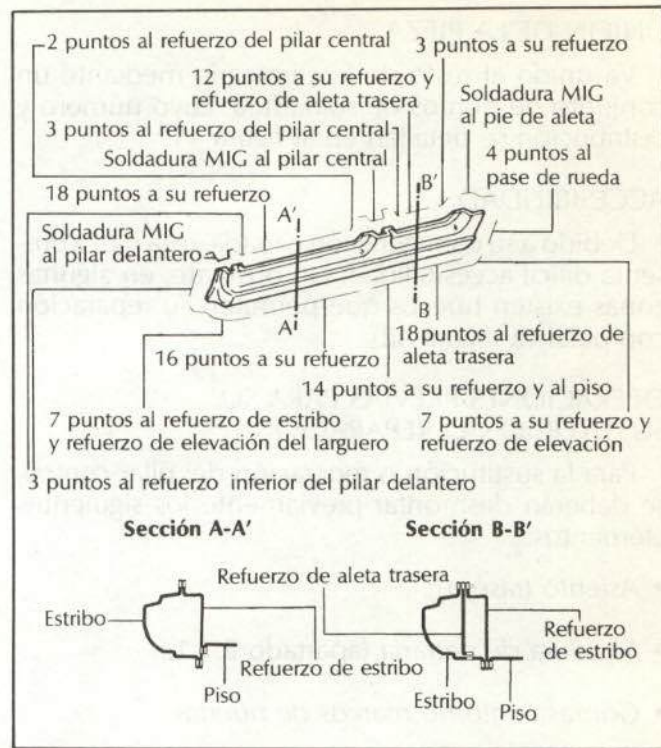
Fig. 45.—Unión del estribo.

En la figura 45 se detallan los puntos de soldadura que unen esta pieza a la carrocería.

Presenta difícil accesibilidad, debido a su configuración cerrada (figura 45).
