MANUAL DESCRIPTIVO Y DE REPARABILIDAD

SEAT CORDOBA

- DESCRIPCION BASICA
- ANALISIS DE REPARABILIDAD

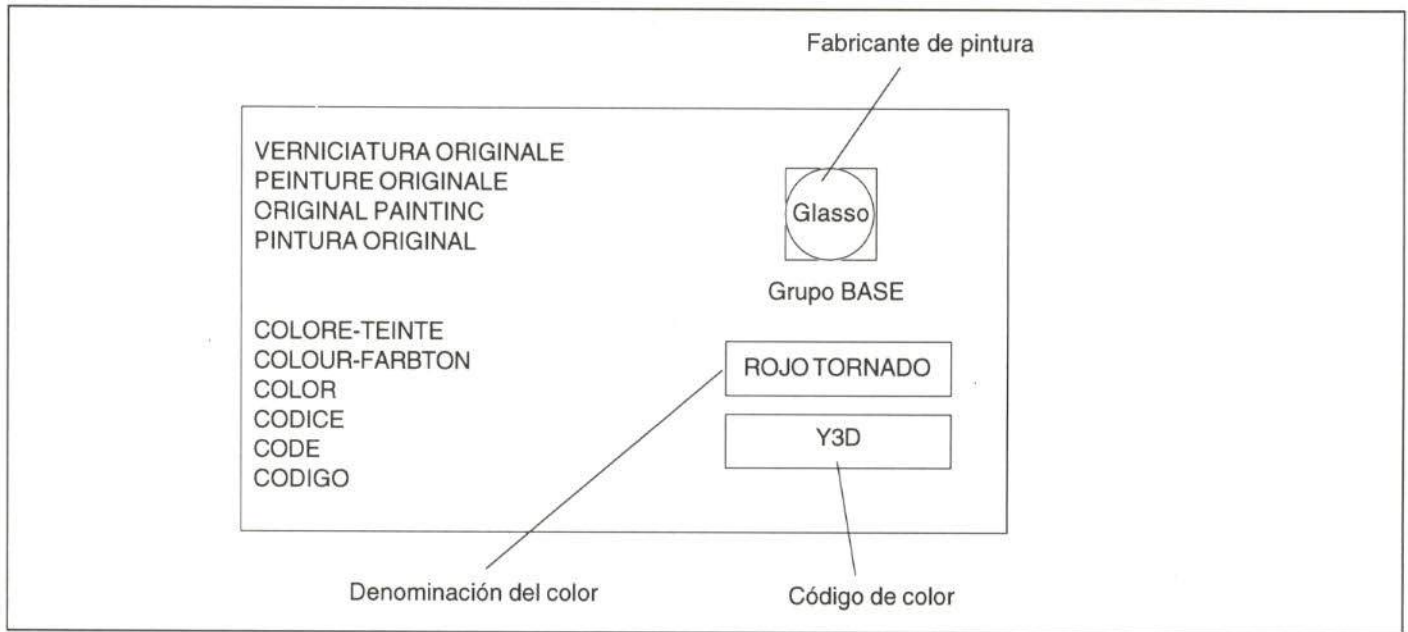
Figura 3.- Identificación de pintura

• **La identificación de pintura** se indica en una pegatina adherida a la cara interna del capó trasero. En ella se recogen el código, la designación y la marca de la pintura del vehículo (figura 3).

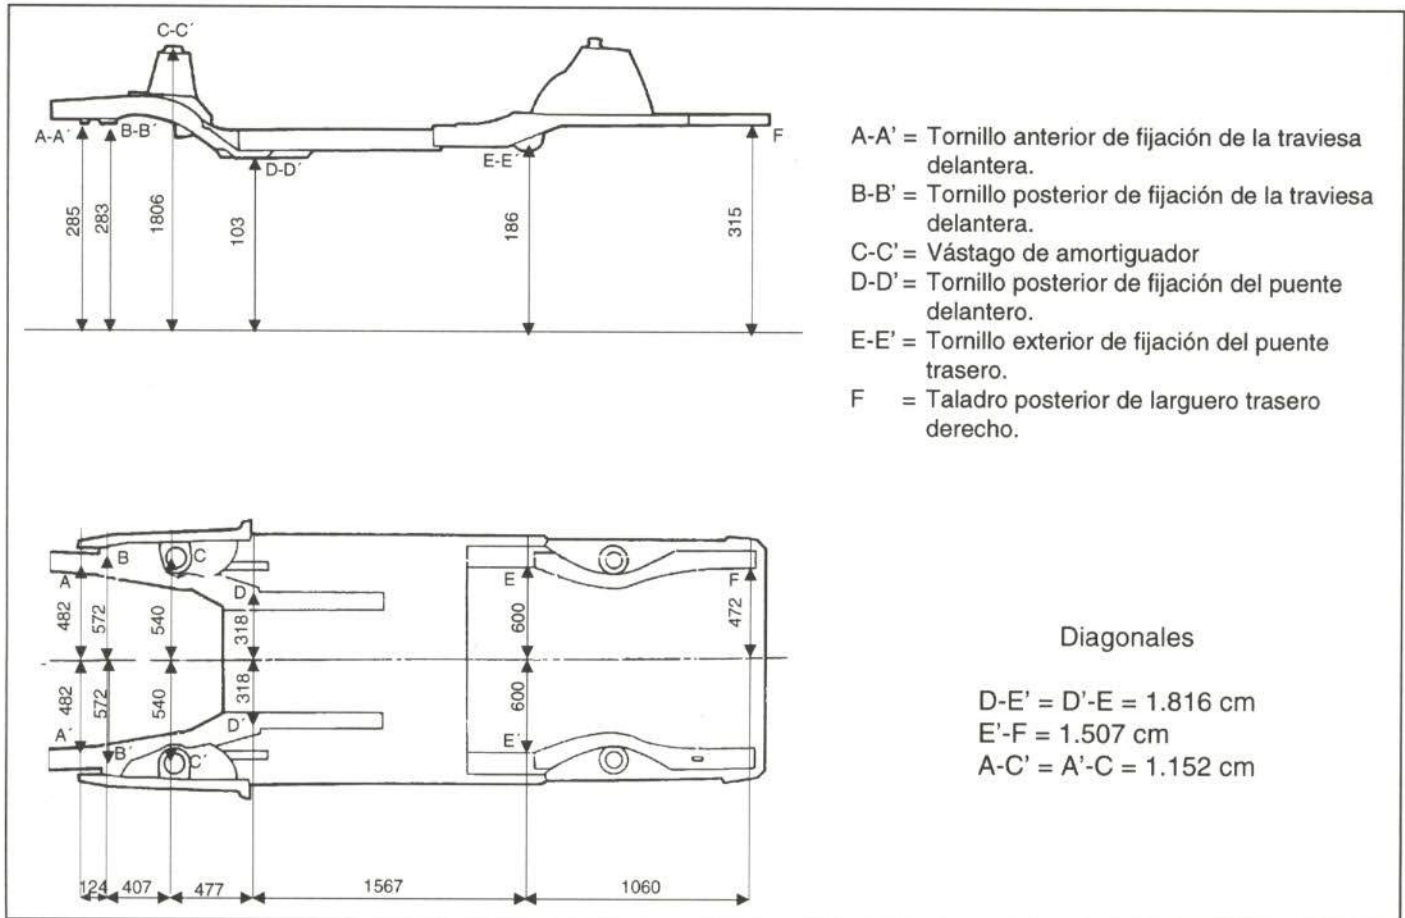
Figura 5.- Dimensiones de la carrocería

La verificación y el control de posibles deformaciones que afectan a la estructura del vehículo deben efectuarse en bancada, comprobando las cotas de un conjunto de puntos situados en la parte baja y alta de la carrocería.

En la figura 5 se detallan estos puntos, así como una serie de diagonales para que, por comparación, se

puedan verificar las posibles deformaciones en los elementos de la carrocería sometidos a grandes esfuerzos.

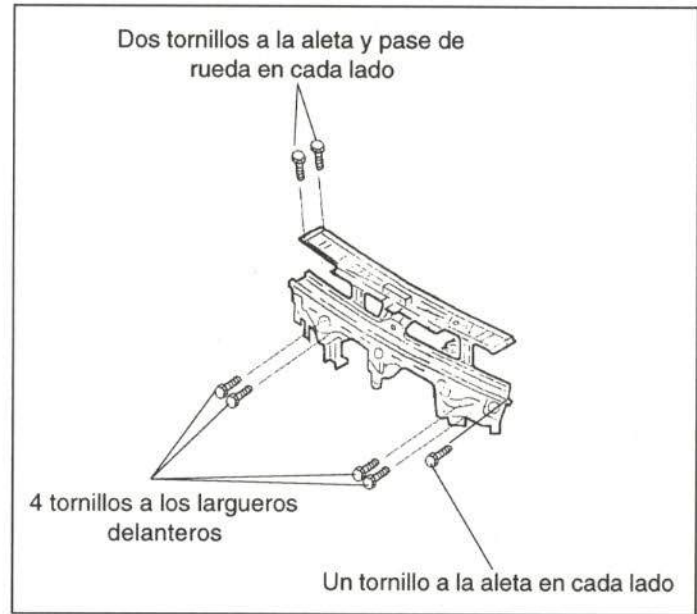
Figura 11.- Unión del frente

Su unión al resto de la carrocería se realiza por medio de tornillos, cuyo número y localización se muestran en la figura 11.

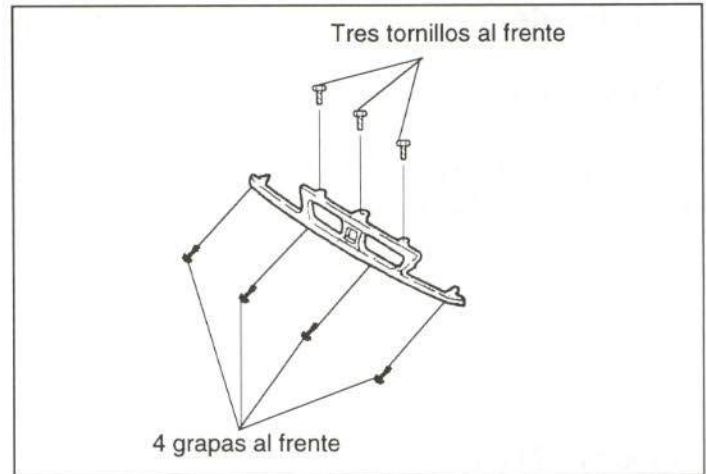
Figura 13.- Fijación del marco de rejilla

- Marco de rejilla y rejillas de aireación
Su fijación se muestra en la figura 13.
- Rejilla inferior del radiador
Su unión se muestra en la figura 14.
- Paragolpes delantero
Su fijación se muestra en la figura 15

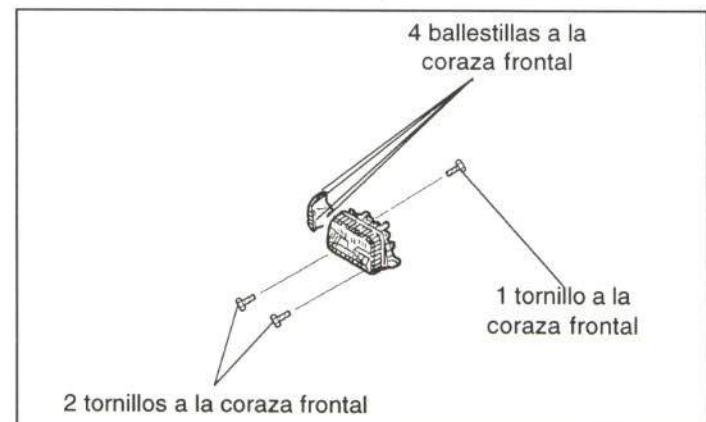
Figura 16.- Unión del conjunto faro - piloto

- Conjunto faro-piloto delantero
Su fijación se observa en la figura 16
- Tacos de regulación de altura
- Grapa de sujeción de la varilla del capó
- Cerradura del capó
Fijada por 2 tornillos
- Topes del paragolpes
- Tobera - carcasa de la toma de aire del motor
Fijada mediante 3 grapas
- Instalación eléctrica
Fijada por 9 grapas
- Retirar el radiador
Su fijación se muestra en la figura 17

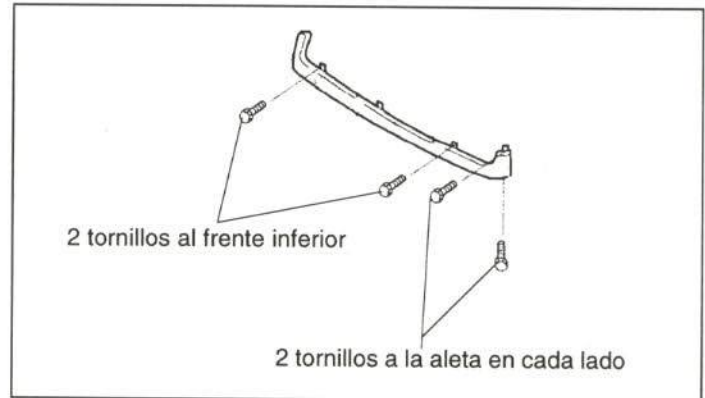
Figura 18.- Unión del revestimiento frontal

Su fijación al resto de la carrocería se puede observar en la figura 18.

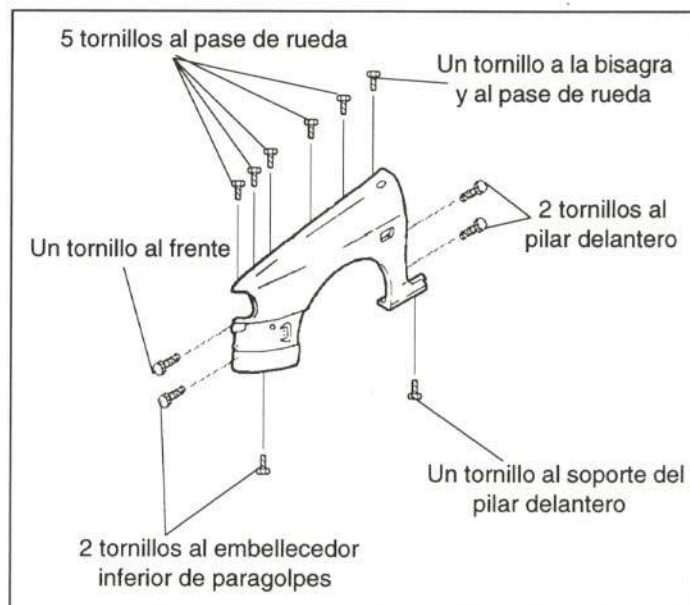
Figura 21.- Unión de la aleta delantera

La aleta delantera va atornillada al resto de la carrocería, tal y como se muestra en la figura 21.

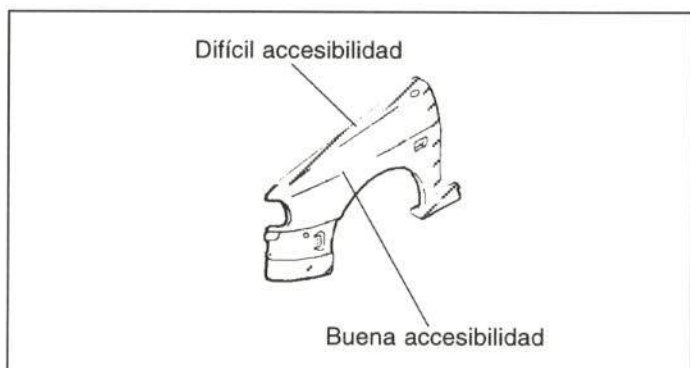
Figura 22.- Accesibilidad de la aleta delantera

En general presenta buena accesibilidad, aunque, como se representa en la figura 22, los bordes no tienen buen acceso.

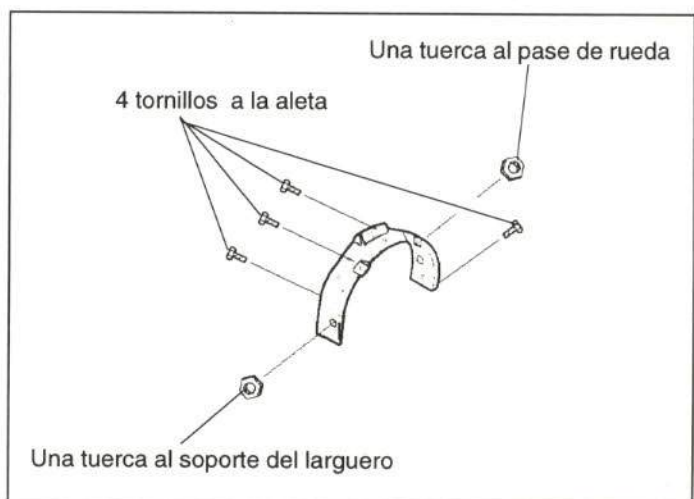
Figura 23.- Fijación del guardabarros delantero

Su fijación se observa en la figura 23

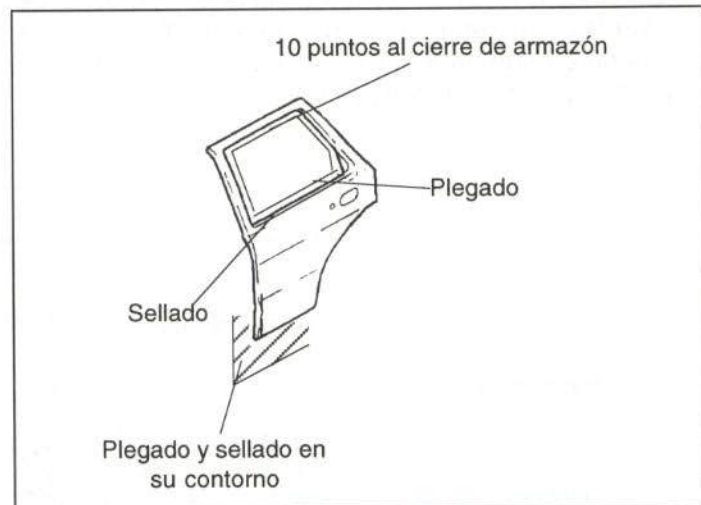
Figura 32.- Unión de la puerta trasera

Va fijada mediante un tornillo a cada bisagra y 2 más al tirante de freno. El panel va plegado y sellado en su contorno, incorporando varios puntos de soldadura en el marco de luna (figura 32).
