Soluciones al granizo

¿QUÉ ES Y POR QUÉ SE DA EL GRANIZO? ¿Y **CÓMO AFECTA** ESTE FENÓMENO METEOROLÓGICO A NUESTROS VEHÍCULOS? CESVIMAP LLEVA AÑOS **INVESTIGANDO SOBRE LA REPARACIÓN Y VALORACIÓN** DE ESTE DAÑO

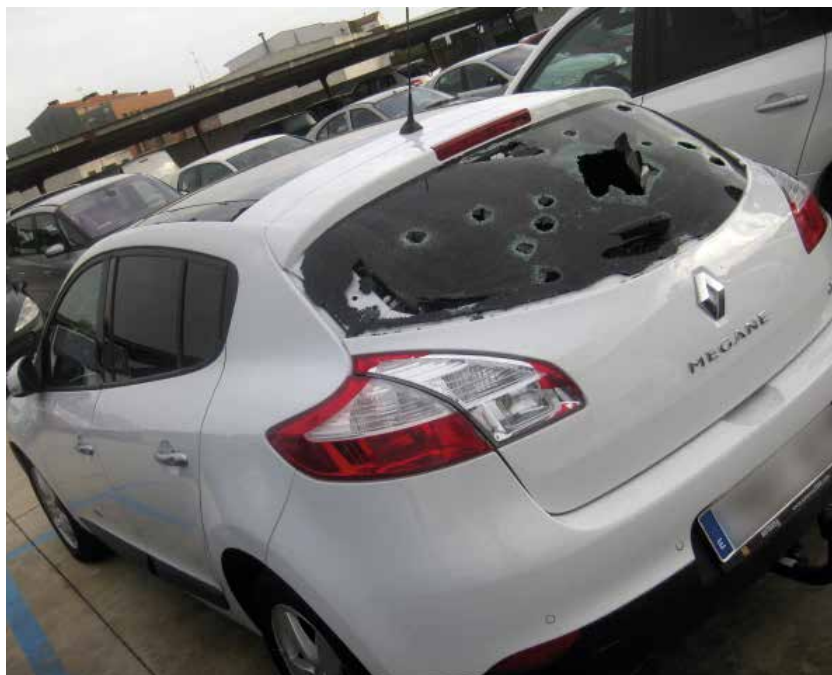
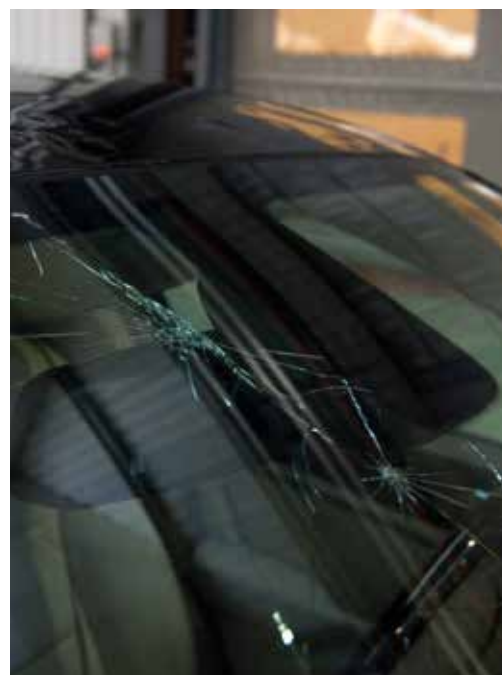
► Diferentes daños producidos por granizo

Cuando un vehículo se ve afectado por una tormenta de granizo presenta unos daños perfectamente identificables que, dependiendo de la intensidad de la granizada, pueden repercutir en gran número de piezas exteriores y, a veces, también interiores. Por ejemplo:

- Piezas metálicas: abolladuras de diferente intensidad
- Lunas laminadas: impactos, estalladuras o incluso agujeros.
- Lunas templadas: agujeros y roturas totales
- Faros y pilotos: roturas
- Molduras y embellecedores: abolladuras y roturas
- Piezas de plástico: roturas y agujeros

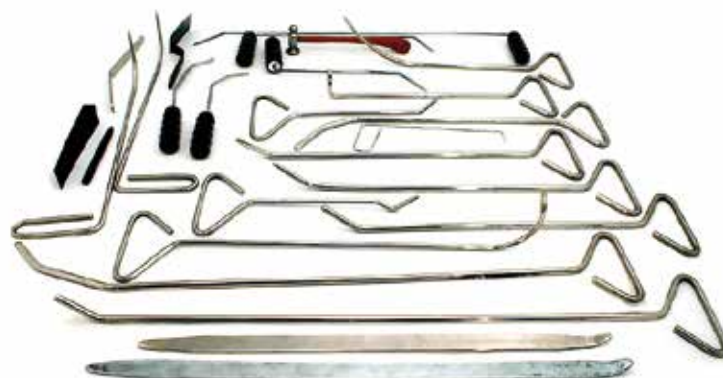
► Juego de varillas

El principal problema de los vehículos afectados por granizo es que, normalmente, presentan tantas piezas dañadas que habría que repintarlos por completo. Por este motivo, si es posible, se intentará reparar mediante técnicas de "Desabollado Sin Pintar" (DSP) o de varillas y adhesivos de tracción, utilizadas por profesionales denominados "varilleros".

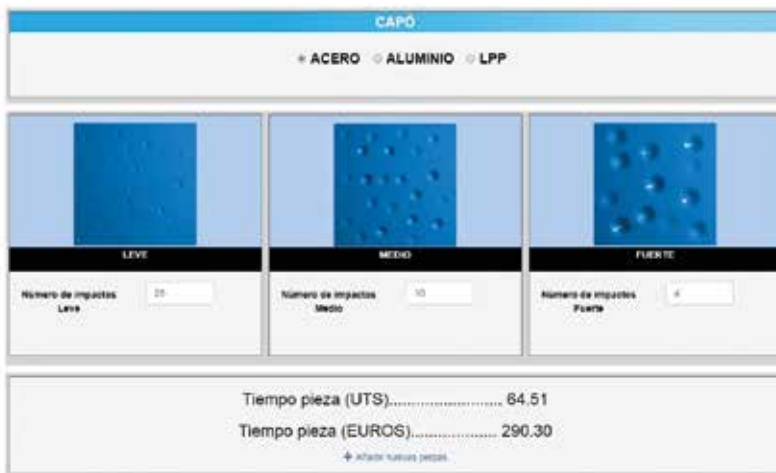
► Programa de valoración de daños por granizo CESVIMAP

La experiencia de CESVIMAP en la investigación del granizo ha hecho que desarrolle el programa *Valoración de daños por granizo CESVIMAP*. Permite tasar los daños de cada pieza afectada, en función del número de impactos y de su intensidad. Según este *software*, para reparar daños producidos por granizo, se emplean básicamente dos técnicas DPS “Desabollado Sin Pintar”: *Técnica de empuje*, o reparación mediante varillas; y *Técnica de tracción*, o reparación mediante adhesivo caliente y ventosas plásticas de tracción.

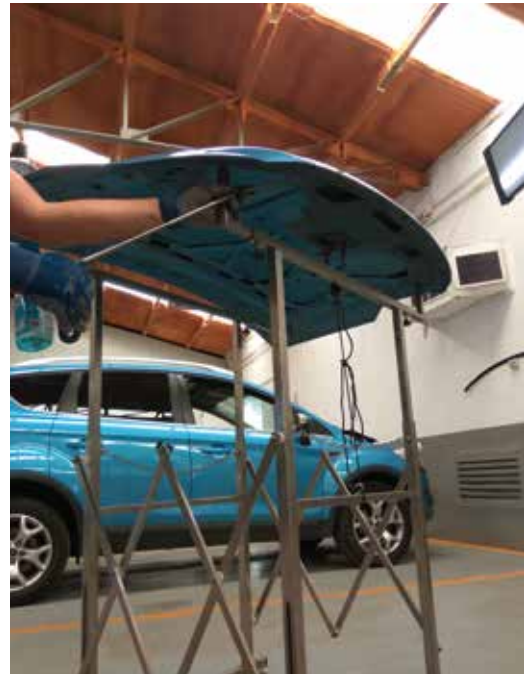
► Reparación mediante varillas

■ **Técnica de empuje:** Consiste en aplicar un esfuerzo controlado por la cara interna en sentido contrario a la formación del daño. El “varillero” aplica la presión necesaria con la ayuda de una varilla, y será la resistencia de la zona adyacente –no dañada– la que provoque que el esfuerzo de compresión afecte sólo a la parte deformada. Esta técnica de reparación con varillas es muy artesanal y requiere un largo aprendizaje para dominarla. La presión se debe aplicar con la varilla de forma controlada y en el punto exacto, siguiendo el orden del dibujo de página 12. Para aplicar presión se utilizan palancas o varillas de acero, de diferente geometría y dimensiones, que permiten acceder a las distintas configuraciones del vehículo. Si presenta configuración cerrada se introducen las varillas por los orificios o huecos propios de la pieza dañada.

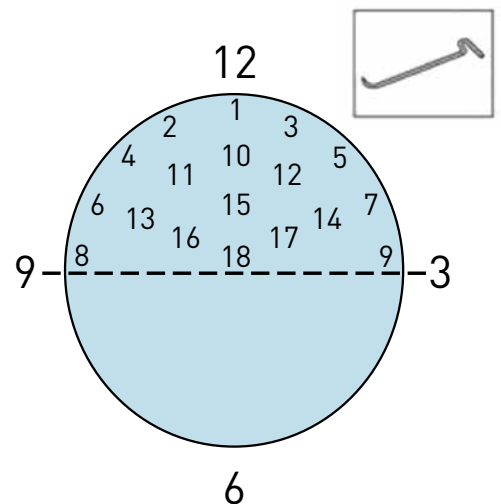
► Aplicación de la presión en la técnica de empuje

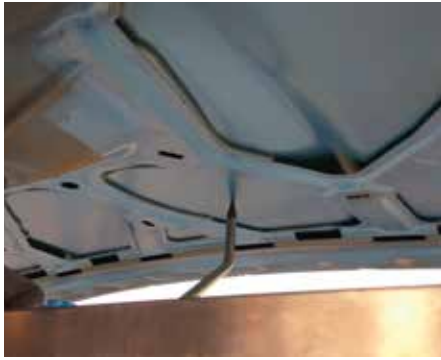
► Técnica de empuje

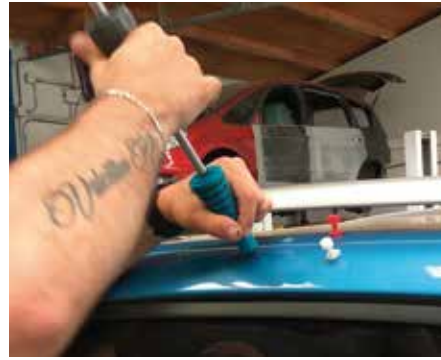
► Tracción con el martillo de inercia

■ **Técnica de tracción:** Consiste en extraer el daño tirando de él, desde la cara exterior. En el centro del daño, se pega una pieza o ventosa de plástico con adhesivo caliente. La cabeza de la ventosa está preparada para enganchar el martillo de inercia y tirar de ella.

El adhesivo cura transcurridos de 20 a 30 segundos. Se coloca el martillo de inercia, realizando un golpe de tiro, que provoca el desprendimiento de la ventosa. Con el violento tiro realizado por el martillo de inercia se invierte el sentido de la deformación de dentro hacia afuera. A continuación, se retiran los restos de adhesivo y, con ayuda de martillo y puntero, se va bajando cuidadosamente la deformación hasta alinear la chapa.

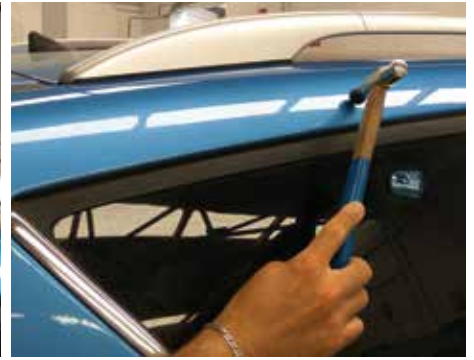
► Repaso de la zona extraída

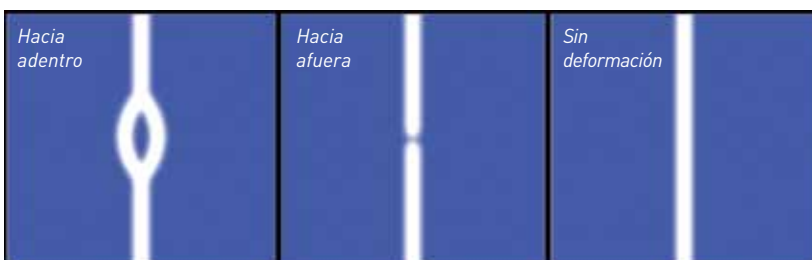
► El reflejo de la luz sobre la pieza delata la deformación de la chapa

Se empleará una u otra técnica en función de la configuración de la pieza y la accesibilidad a su cara interior (siempre que sea posible, el varillero empleará la técnica de empuje, por su rapidez y eficacia). Es imprescindible utilizar lámparas especiales de luz neutra, que permiten una correcta localización de los daños y un mejor control de la reparación ■
