SEGURIDAD VIAL

BOLETIN INFORMATIVO • N.º 37

AQUAPLANING

Centro de Experimentación y Seguridad Vial **MAPFRE**

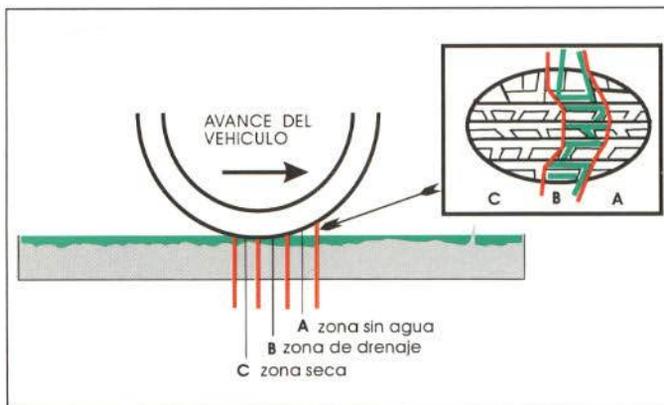
La figura 1 muestra la forma en que se evacúa el agua al circular un vehículo sobre una calzada mojada.

Figura 1.—Evacuación del agua.

En esta figura pueden distinguirse tres zonas bien diferenciadas:

- **Zona A:** situada inmediatamente delante del neumático, según el sentido de avance. El agua en esta zona debe drenarse a través de la porosidad del firme y su inclinación, ya que la rueda aún no corta la película de agua.

- **Zona B:** representa la fracción de huella del neumático que circula sobre una fina película de agua, una vez que la mayor parte de esta película ha sido drenada. Como en la zona anterior, la inexistencia de contacto entre neumático y pavimento, impide que se desarrollen esfuerzos que permitan el control del vehículo. El drenaje debe realizarse a través de la porosidad y rugosidad del firme y de la escultura (dibujo) de la banda de rodadura.

- **Zona C:** se produce el contacto entre neumático y pavimento seco, permitiendo la transmisión de los esfuerzos de frenada, aceleración y control direccional del neumático al pavimento. A medida que aumenta la velocidad de circulación es necesario evacuar una mayor cantidad de agua por unidad de tiempo. A partir de cierta velocidad, denominada «velocidad de hidroplaneo», el drenaje no es suficiente, por lo que el neumático pierde totalmente el contacto con el pavimento, produciéndose la flotación.

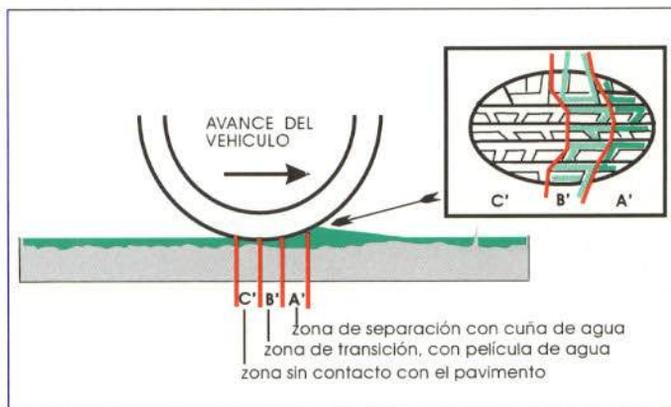
La figura 2 muestra la rueda, una vez que se ha desarrollado el proceso físico de hidroplaneo.

Figura 2.—Fenómeno de hidroplaneo.

- **Zona A':** situada delante del neumático. La película de agua es de gran espesor y no es totalmente drenada a través de la inclinación, porosidad del firme y escultura de la banda de rodadura, ejerciendo una presión hidrostática, a modo de cuña, que levanta la rueda. No existe contacto entre el neumático y el firme.

- **Zona B':** representa la zona de huella del neumático que circula sobre la película de agua. La existencia de esta película residual no drenada produce una pérdida de contacto en esta zona entre neumático y pavimento.

- **Zona C':** las asperezas del firme y la escultura del neumático no son capaces de romper la película de agua residual, lo que impide que los esfuerzos de frenada, aceleración y maniobrabilidad se transmitan del neumático al pavimento. Como puede observarse, ya no existe contacto en esta zona, respecto al caso anterior, con lo cual hemos perdido todo contacto entre neumático y pavimento. El diagrama presentado en las figuras 3 y 4 relaciona el coeficiente de rozamiento al deslizamiento y la velocidad, en función del espesor de la película de agua para neumáticos nuevos y neumáticos sin dibujo.

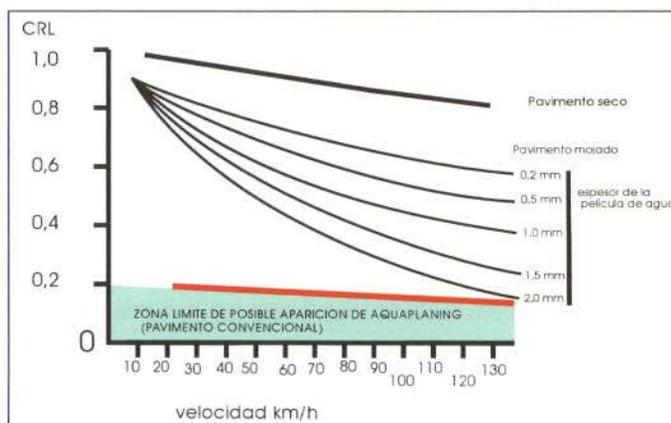
Figura 3.—Neumático nuevo.

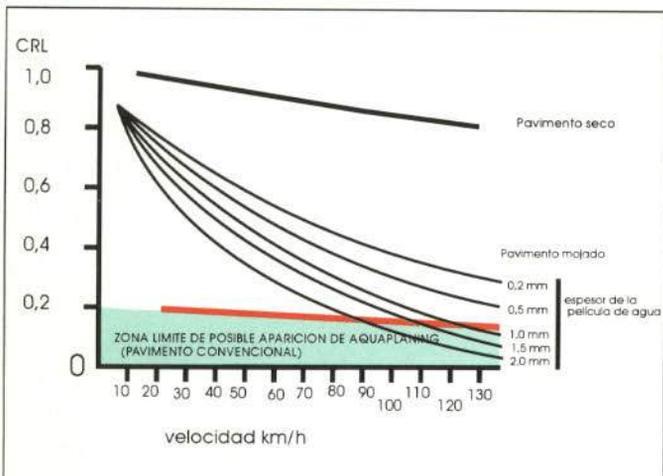
Figura 4.—Neumático sin dibujo.
