BOLETIN TECNICO - INFORMATIVO**INTRODUCCION**

INFORMACION TECNICA**FRENTE DELANTERO DEL OPEL CORSA****1. FRENTE DELANTERO COMPLETO (fig. 1)**

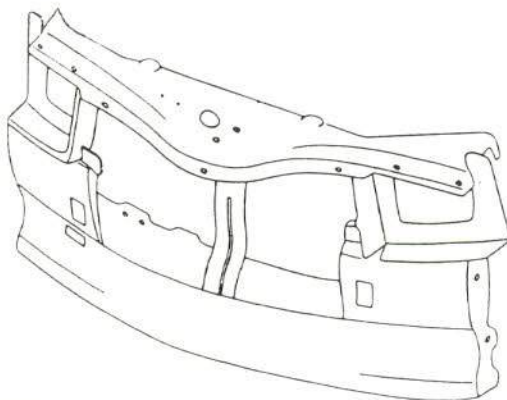
El frente delantero sirve de fijación a las aletas en su parte delantera, y a su vez suelda en sus extremos con los pases de rueda, puntas de largueros de chasis y sirve de sujeción a los tirantes de suspensión.

FIGURA 1
Frente completo

Va sujeto con quince puntos de soldadura a cada pase de rueda; cinco puntos al larguero de chasis derecho e izquierdo; dos puntos al refuerzo central del frente y veintiún puntos al larguero de chasis derecho e izquierdo.

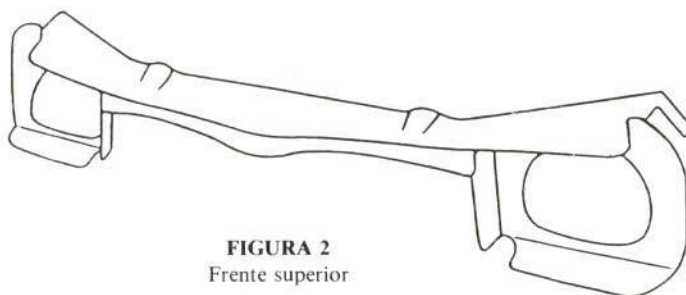
El frente superior presenta un buen acceso con las herramientas habitualmente usadas en este tipo de reparaciones.

FIGURA 2
Frente superior

Y posteriormente separarle del frente inferior, eliminando los ocho puntos de soldadura con que se unen entre sí.

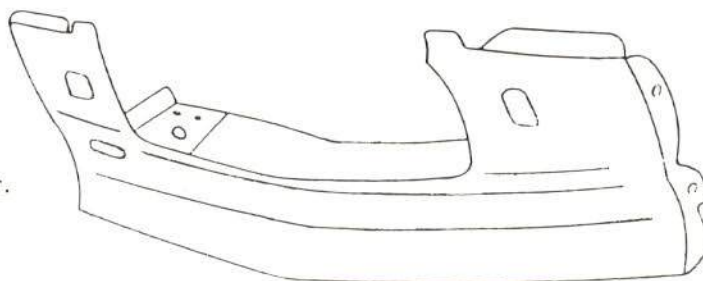
Presenta una configuración cerrada y en caso de reparación será necesario quitar previamente los puntos de soldadura para acceder a la parte interior (fig. 4).

Para proceder a su sustitución deben eliminarse los ocho puntos de soldadura que le unen al frente superior, los veintiún puntos que le unen al larguero de chasis y los cuatro tornillos que le unen a las aletas, y se han de efectuar los siguientes desmontajes previos:

FIGURA 3
Frente inferior con traviesa

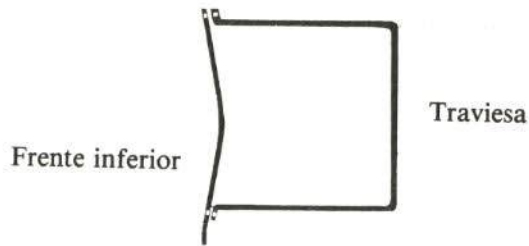
FIGURA 4
Sección cerrada del frente inferior
con travesía

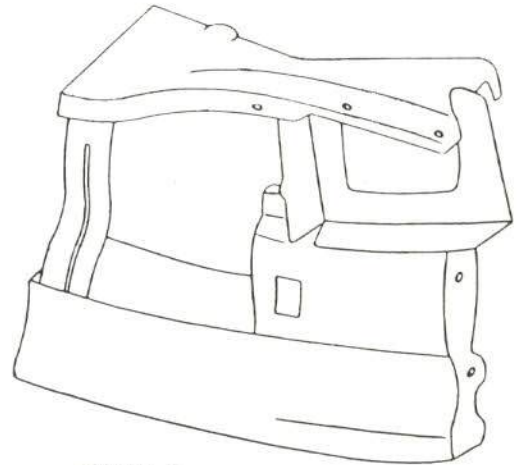
Su utilización está indicada en los casos en que sólo resulte dañada una esquina del vehículo. En la figura 5 se representa el medio frente completo izquierdo. Se diferencia del derecho en que el izquierdo trae de fábrica el refuerzo central de frente.

En caso de ser necesaria su sustitución, se quitarán los puntos de soldadura precisos y se corta el frente a la altura precisa, según el tamaño del daño, y se han de efectuar los siguientes desmontajes previos:

FIGURA 5
Medio frente completo

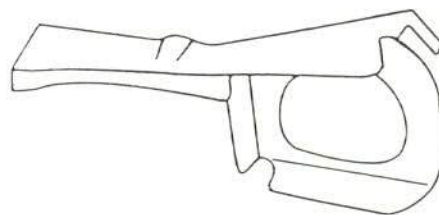
FIGURA 6
Medio frente superior

Y, lógicamente, se debe cortar el frente superior eliminando la parte dañada, para proceder a su soldadura posterior.

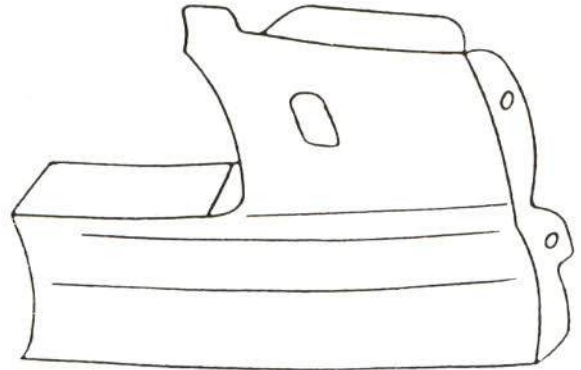
Se suministra con media travesía.

FIGURA 7
Medio frente inferior

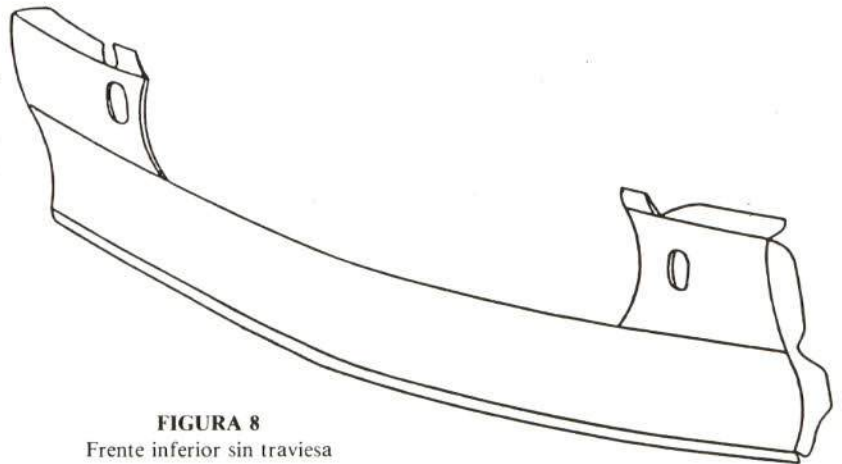
A veces resulta dañado el frente inferior, pero no la travesía, o tan sólo ésta resulta dañada levemente y no precisa su sustitución. Solamente se sustituye el frente inferior.

FIGURA 8
Frente inferior sin travesía

Se quitarían además los cuarenta puntos de soldadura que le unen a la travesía.

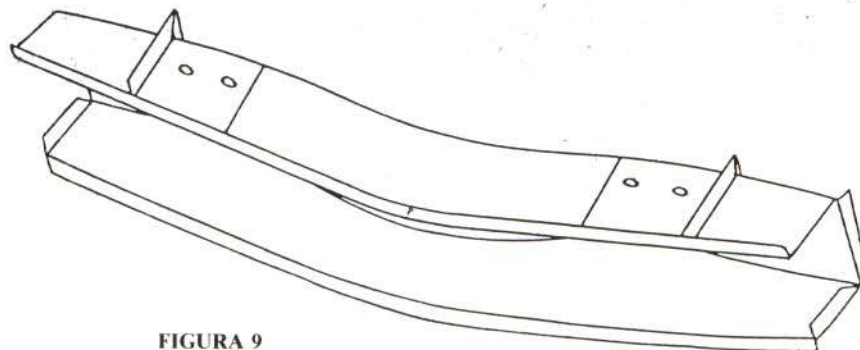
A pesar de que el fabricante suministra esta pieza aisladamente, para que pueda llegar a dañarse también ha de sufrir el impacto el frente inferior, por lo que parece que siempre se ha de sustituir el conjunto frente inferior con la travesía, mencionado anteriormente, y nunca la travesía sola.

FIGURA 9
Travesía de frente inferior

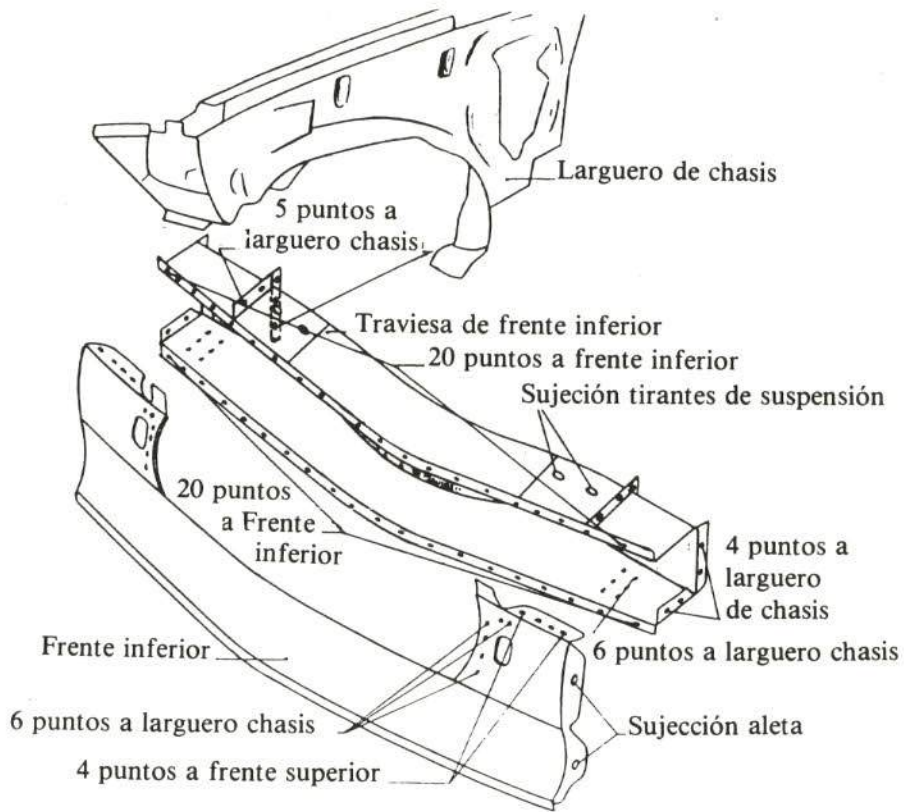
Además, en caso de querer sustituir la traviesa del frente inferior, únicamente habría que semitaladrar los cuarenta puntos de soldadura que la unen con el panel exterior del frente inferior (ver fig. 10), quedando deteriorada esta última pieza.

FIGURA 10
Unión frente inferior a carrocería
