Reparabilidad de carrocerías semilonas

Carrozado de camiones y semirremolques

UNA CARROCERÍA SEMILONAS O SEMITAUliner, YA SEA DE UN SEMIRREMOLQUE O DE UN CAMIÓN RÍGIDO, PUEDE PRESENTAR DAÑOS DEBIDOS A SINIESTROS O A ACCIDENTES EN OPERACIONES DE CARGA Y DESCARGA. ES IMPRESCINDIBLE CONOCER LA **REPARABILIDAD DE CADA UNA DE LAS PIEZAS** QUE LA COMPONEN PARA EFECTUAR UNA CORRECTA **VALORACIÓN DE DAÑOS** Y SU POSTERIOR REPARACIÓN

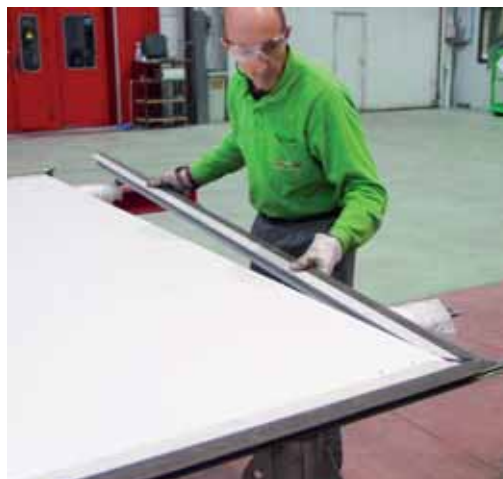
► Montaje de marcos de puerta trasera

Puertas traseras: se fabrican con paneles tipo *sandwich* de acero, aluminio o plancha de poliéster de diferentes espesores, en función del nivel de aislamiento, peso y protección. Se suministran cortados a medida. Exteriormente, llevan marcos o

perfiles de aluminio con goma de estanqueidad, y fijados al panel mediante remachado. El herraje, formado por las bisagras, fallebas y cerraduras, se suministra como recambio independiente y se fija por remachado o tornillería al panel. Al igual que los frentes, en carrocerías más livianas las puertas se fabrican de acero galvanizado.

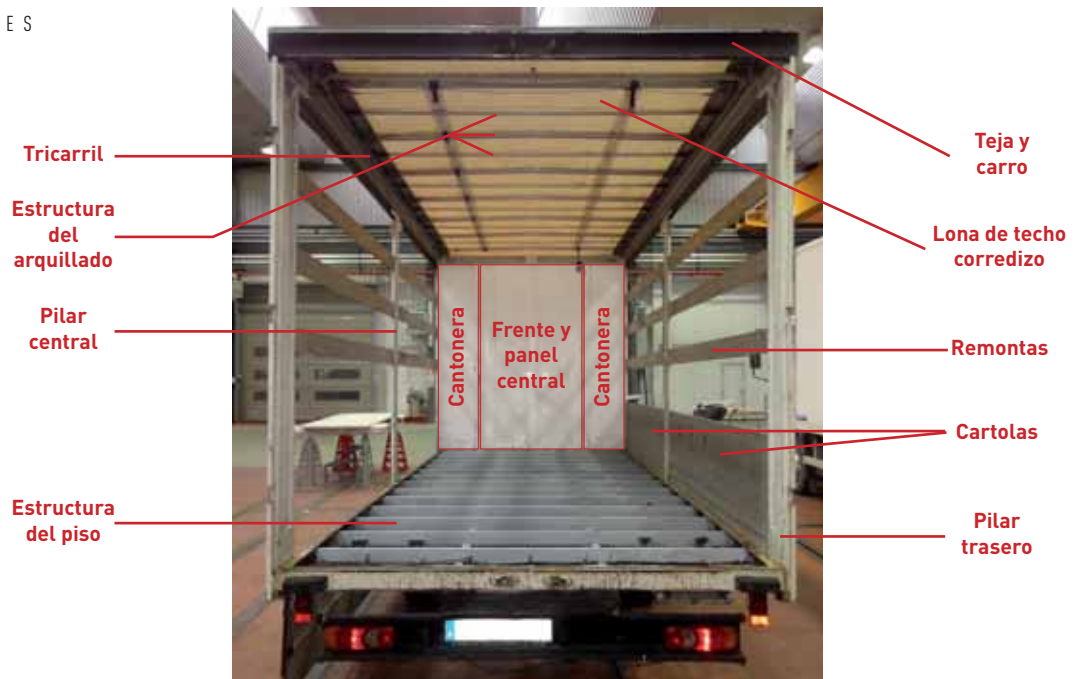
► Partes de la carrocería semilonas

Teniendo en cuenta los elementos que forman una carrocería semilonas, se puede indicar:
