Las motocicletas se ponen guapas

Reparación y pintado de daños estéticos en motocicletas

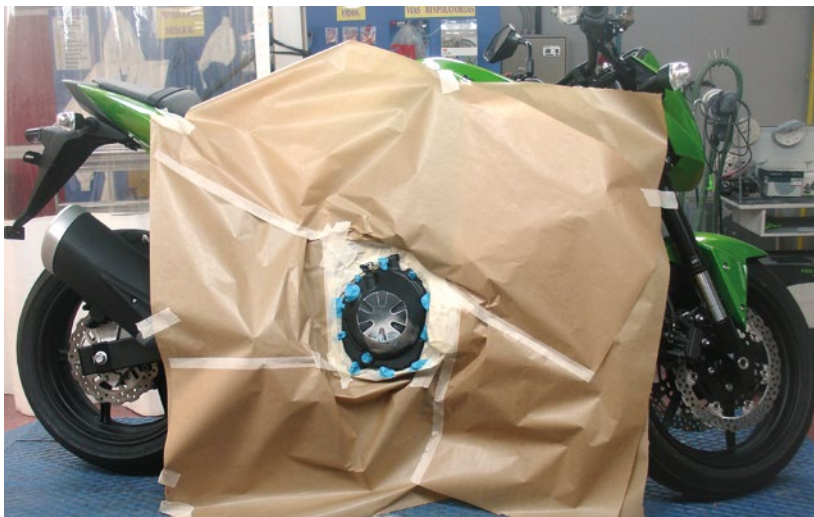
► Tapa del motor

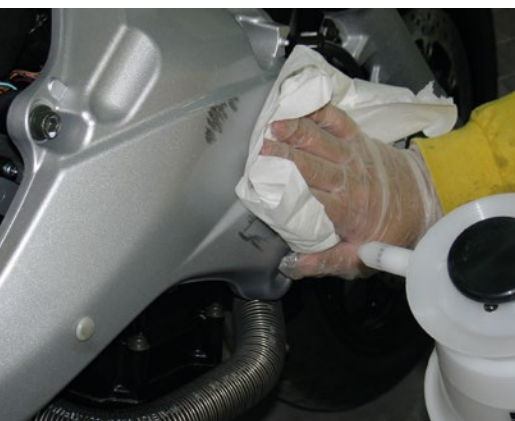
► Limpieza y desengrasado

■ Limpieza y desengrasado. Como en todos los procesos de pintura, comenzamos con una limpieza y desengrasado de las superficies. Se eliminan restos de aceite, siliconas, polvo, etc.

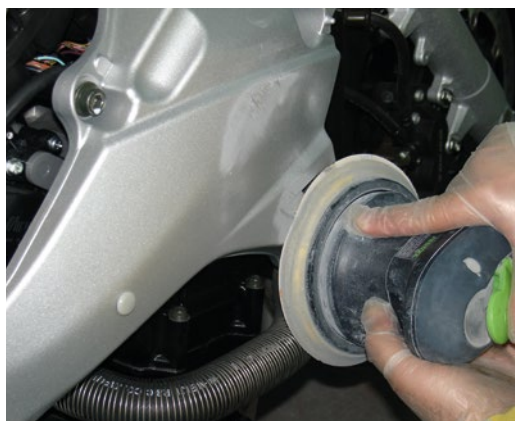
► Lijado

■ Eliminación de los daños. Mediante el lijado de los arañazos con granos P100 – P150 se eliminarán los daños. Estas piezas son de una aleación más blanda que el acero; con estos granos de lija se rebaja el daño hasta, prácticamente, hacerlo desaparecer.

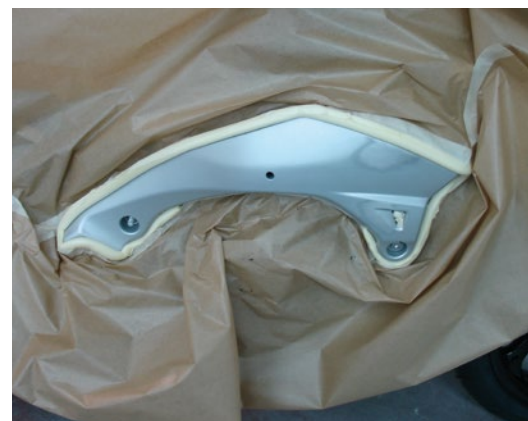
► Enmascarado final

■ Enmascarado. Tras limpiar y desengrasar, se enmascara. El pintor emplea cinta de enmascarar, plástico, burlete y papel, etc., productos idénticos a los utilizados en el pintado de automóviles.

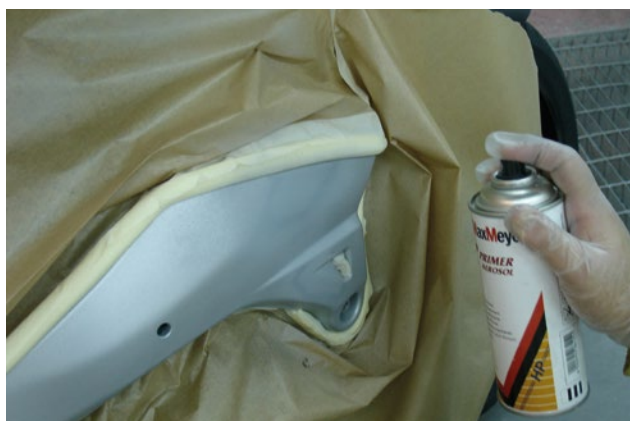
► Color de acabado

- Preparación y aplicación del color de acabado. El acabado que pueden recibir estas piezas puede ser monocapa (sólido) o bicapa (liso, metálico o perlado), con terminación brillante, satinada o mate. Dependiendo del tipo de motocicleta, los colores son más o menos representativos, pero una gran parte de las piezas presentan acabados mates o satinados. Se consiguen de dos maneras:
 - *Con aditivo de interiores*, utilizado en determinados procesos de repintado de vehículos. Este aditivo aporta a la pintura la dureza, la resistencia y el acabado satinado o mate preciso para estas piezas.
 - *Con base bicapa al agua*, sustituyendo el barniz brillante por el satinado o mate.

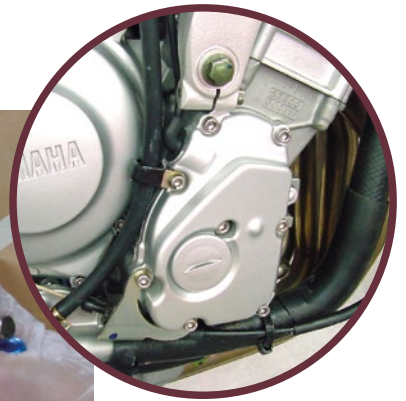
► Aplicación del barniz mate

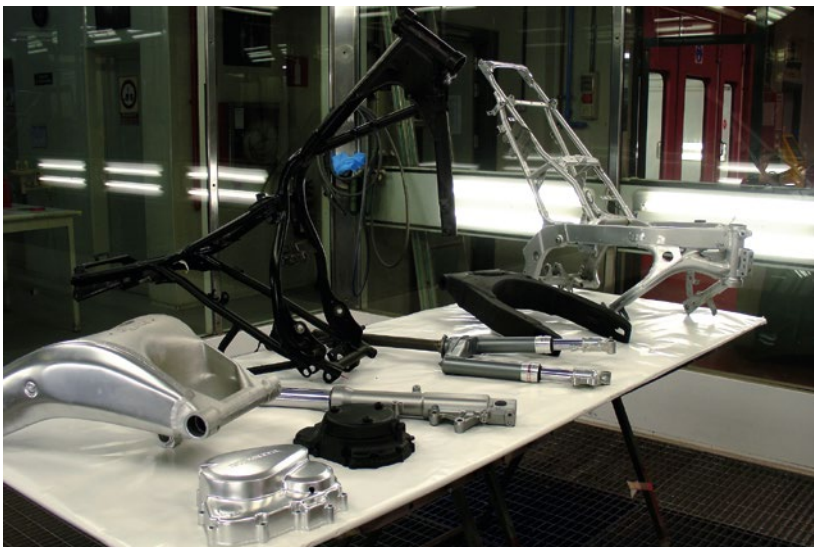
► Diversas piezas de aleación
