# Comportamiento de los aceros especiales ante impactos laterales

LA **PROTECCIÓN DE LOS OCUPANTES** ES UN FACTOR ESENCIAL EN EL DISEÑO DE LAS CARROCERÍAS. UNO DE LOS IMPACTOS MÁS PELIGROSOS PARA LA INTEGRIDAD DE LOS PASAJEROS ES EL QUE SE PRODUCE EN LOS COSTADOS. LOS FABRICANTES DE AUTOMÓVILES ESTÁN INTRODUCIENDO MEDIDAS DE SEGURIDAD PASIVA Y ACTIVA PARA INCREMENTAR LA PROTECCIÓN ANTE UNA COLISION LATERAL; DE MANERA GENERALIZADA, CON EL EMPLEO DE **REFUERZOS DE ACERO DE ULTRAALTO LÍMITE ELÁSTICO EN LOS FLANCOS**. INCREMENTAN CONSIDERABLEMENTE SU RESISTENCIA ANTE DEFORMACIONES LATERALES. SON ACEROS CUYA PRINCIPAL CARACTERÍSTICA ES SU ELEVADO LÍMITE ELÁSTICO, A PARTIR DE 800 MPA, CUATRO VECES MÁS QUE LOS CONVENCIONALES. DE ELLOS, EL DE MAYOR RIGIDEZ ES EL ACERO AL BORO (LÍMITE ELÁSTICO SUPERIOR A 1200 MPA)

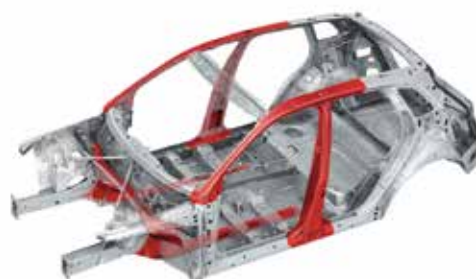
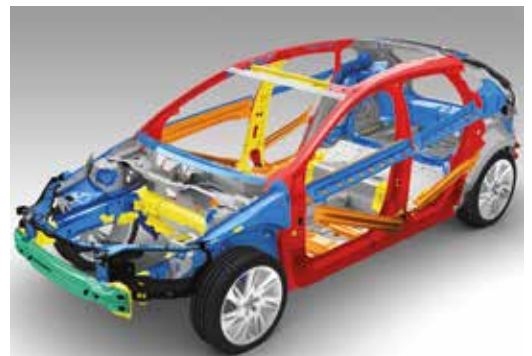
► Diferentes niveles de protección lateral en carrocerías mediante aceros de ultra alto límite elástico (Audi Q5 y Volvo V40)

El nivel de protección lateral en las carrocerías mediante la utilización de este tipo de aceros es muy variable entre los fabricantes. Nos podemos encontrar desde la protección más sencilla, que comprende

el pilar B y el montante delantero de techo, hasta una protección más completa, con refuerzos por todo el costado del vehículo (pilar A, pilar B, montante de techo, estribo e, incluso, pilar C).

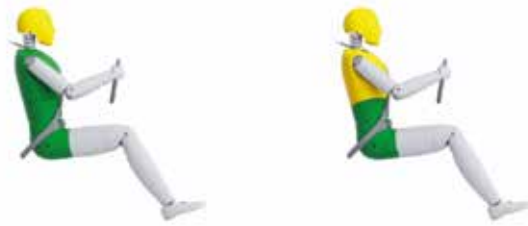
**Impacto lateral 14,8 / 16 Ptos**

Barrera móvil

Poste

► Ejemplo de clasificación Euro NCAP para impactos laterales

En las pruebas Euro NCAP se analiza el comportamiento del vehículo ante impactos laterales, entre otros aspectos, por medio de dos *crash test*: un impacto lateral contra una barrera móvil, a 50 km/h, y otro contra un poste, a 32 km/h, clasificando, mediante una valoración por puntos, el nivel de protección de los ocupantes, ya sea cabeza, tórax o cintura.

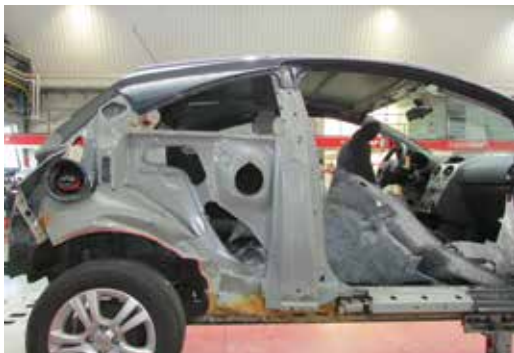
► Costado de carrocería con refuerzo de pilar B, y sin él

La presencia de piezas de ultraalto límite elástico en los laterales del vehículo supone que, cuando el vehículo sufre un impacto lateral, la deformación sea absorbida en gran medida por este material, intentando reducir la penetración y deformación hacia el interior del vehículo. La deformación que suelen presentar este tipo de piezas es mínima. En las adyacentes, de acero convencional, con límites de elasticidad inferiores, el impacto suele provocar grandes deformaciones en forma de pliegues y arrugas (especialmente en las zonas de unión con las piezas de ultraalto límite elástico).

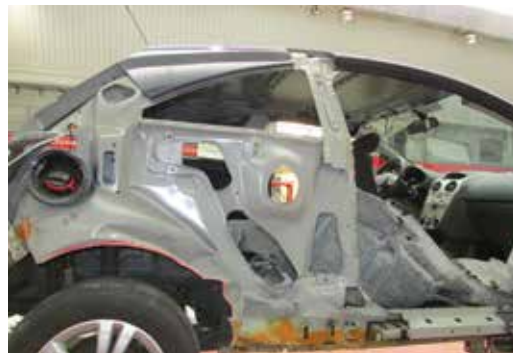
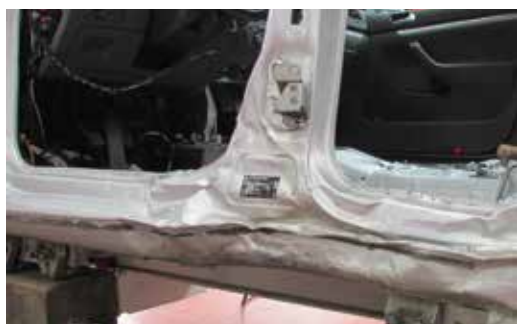
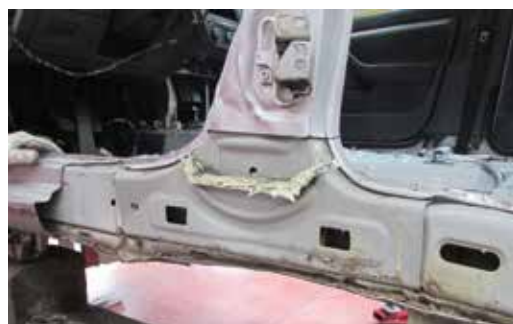
► Exterior e interior de la zona de unión entre pilar B y estribo

- 2.** Las mayores deformaciones se presentan en la zona del **estribo**, dentro y fuera. Dependiendo del tipo de protección lateral, algunos vehículos con el refuerzo del estribo de acero de ultraalto límite elástico pueden presentar grandes deformaciones. Incluso, alcanzar hasta el piso de habitáculo. En reparación, el estribo y el refuerzo del estribo, hasta llegar al piso, siempre son sustituidos. En vehículos con protección del estribo el piso puede presentar deformaciones económicamente reparables, aunque el estribo se sustituya.

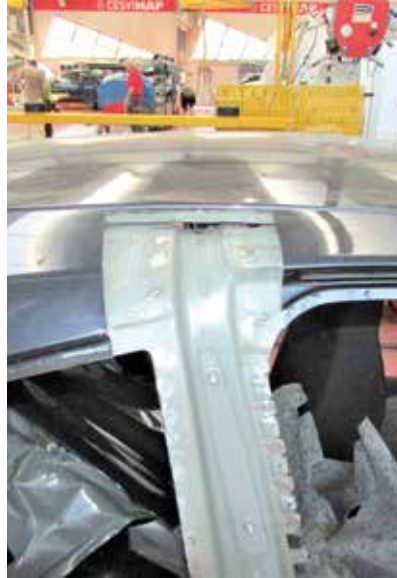
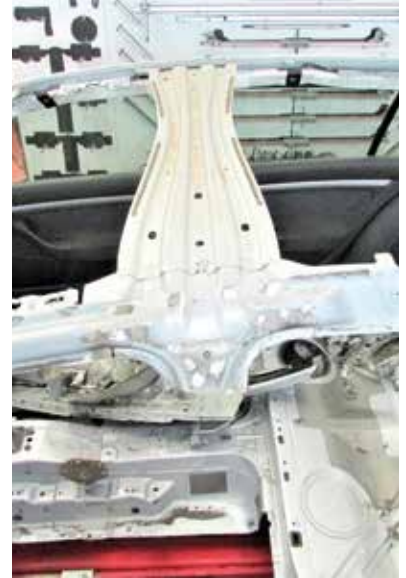
► Sustitución del pilar B mediante ventana de acceso o desmontaje del techo

**3. El techo** no suele presentar alteraciones, ya que el impacto se produce generalmente contra el frontal de otro vehículo, por lo que la deformación se centra en la zona baja de las puertas y el estribo. El techo sí puede ser un gran problema si los refuerzos del pilar B se introducen por debajo; en el caso de tener que sustituirse, sería necesario desmontarlo y poner un techo nuevo. Para evitar este incremento de los costes de reparación hay fabricantes que permiten realizar una ventana en el montante de techo para poder acceder al refuerzo del pilar sin tener que tocar el techo.

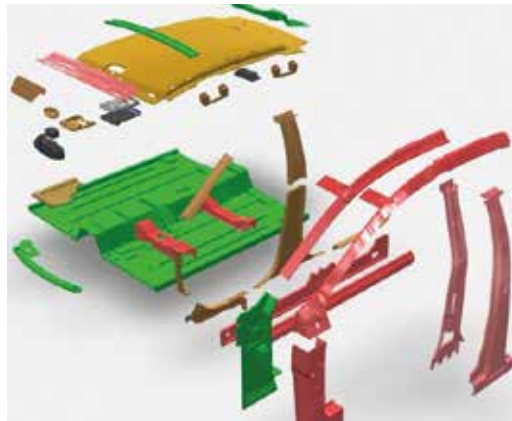
► Traviesas de piso de habitáculo

También hay que tener en cuenta la presencia de traviesas del piso del habitáculo de acero de ultraalto límite elástico; por su rigidez, tienden a transmitir los esfuerzos del impacto, descuadrando el túnel del habitáculo, lo que supondría operaciones de estiraje.

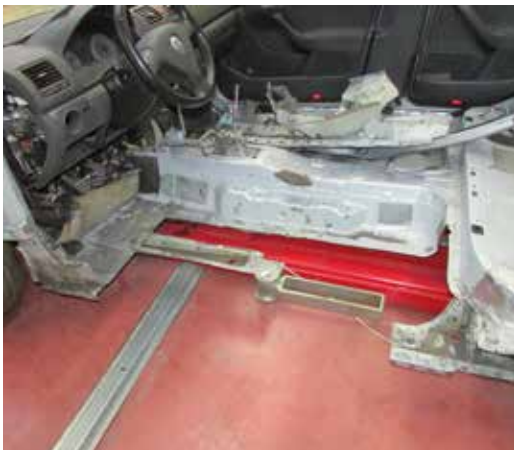
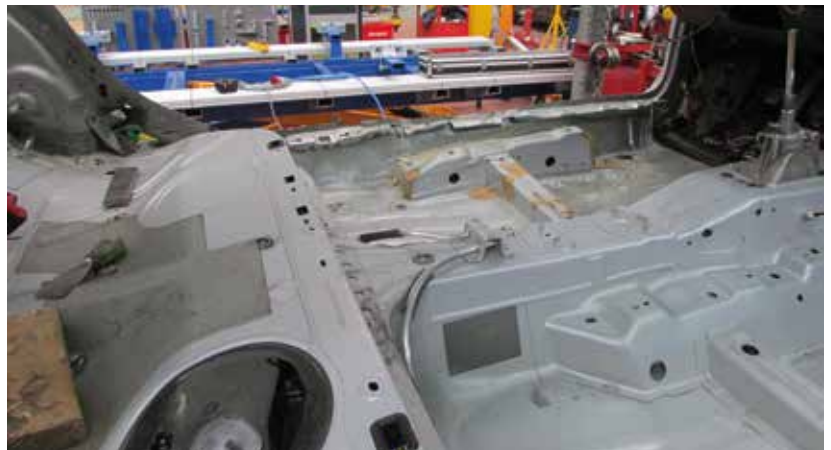
► Sustitución del piso de habitáculo en sección parcial

**4. El piso del habitáculo** también se ve afectado con importantes daños. En este caso, hay que decidir entre reparar o sustituir, decisión complicada si no se desmonta el vehículo para comprobar su estado. El estado del estribo nos puede ofrecer información al respecto: si no ha perdido su linealidad es muy probable que el piso se pueda reparar. Pero si el estribo está completamente deformado, principalmente porque no disponga de refuerzo de ultraalto límite elástico, conllevará su sustitución parcial. La sustitución del piso de habitáculo en sección parcial sólo la permiten algunos fabricantes; en otros casos, cambiar el piso completo supondría unos costes desproporcionados.

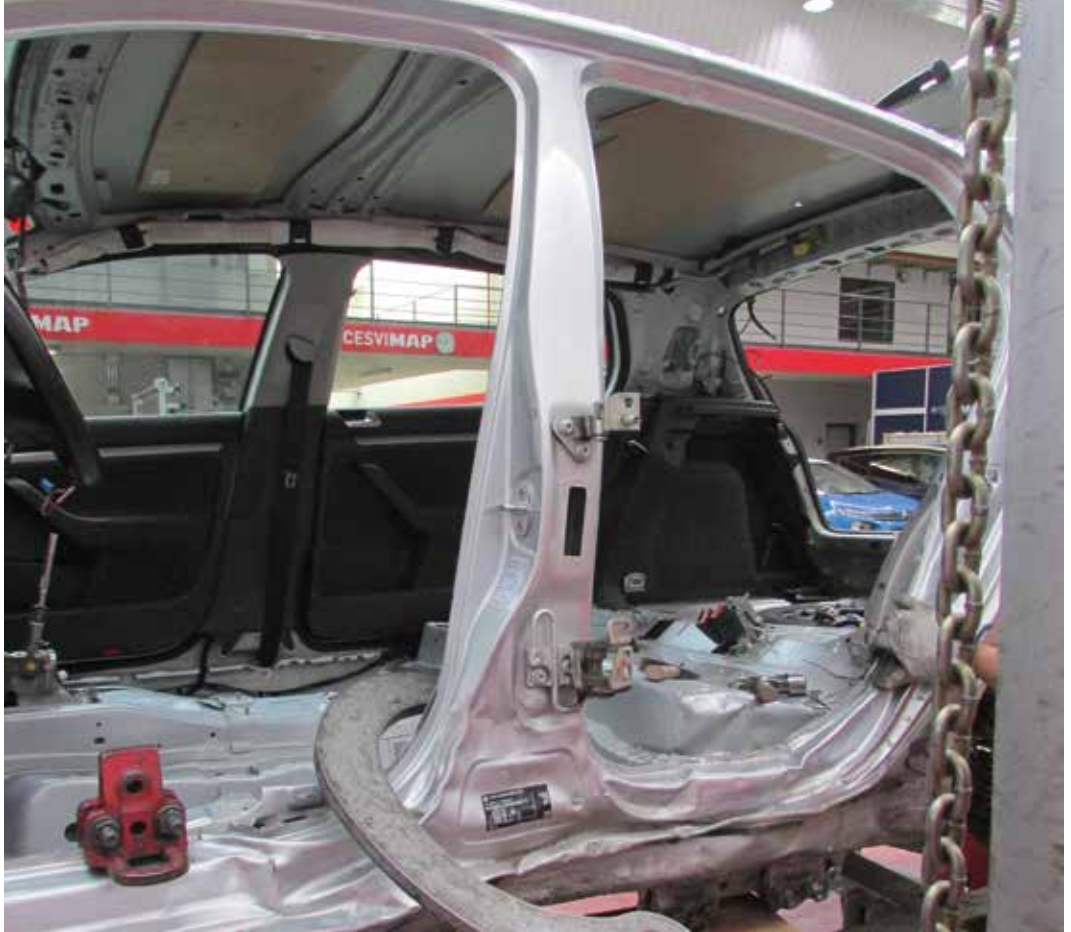
► Estiraje en bancada del pilar B

La reparación comienza con el estiraje en bancada para devolver al pilar B a su posición original. Es la forma apropiada de actuar, puesto que estas piezas son las que provocan la mayor parte de los daños en las adyacentes, con límites elásticos inferiores. Que se someta a su estiraje en bancada para llevarlas a su posición no indica que se vayan a mantener, sino que se utilizan para disminuir el nivel de daño en las piezas cercanas.
