## BOLETIN TECNICO - INFORMATIVO

### BARRAS ABSORBE-IMPACTOS DEL VOLVO 460

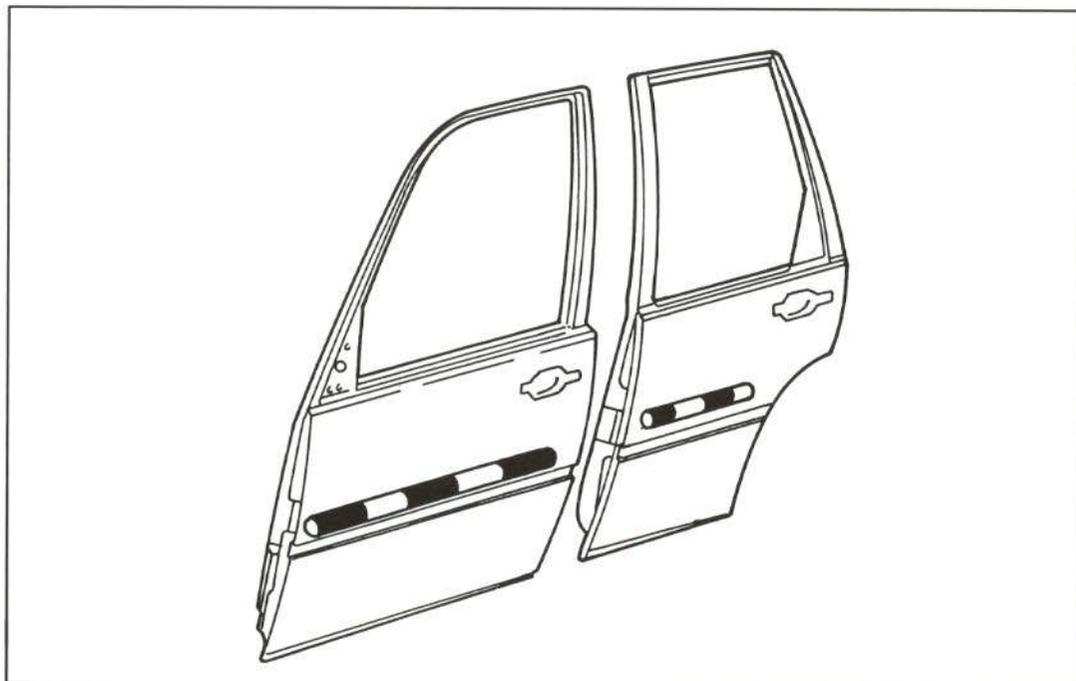
FIGURA 1.—Barras absorbe-impactos.

*Con el fin de aumentar esta protección cuando se producen colisiones laterales, VOLVO incorpora en algunos de sus modelos unas barras absorbe-impactos, situadas en los armazones de puertas.*

*El Volvo 460 es uno de los vehículos que está dotado de dichos componentes de seguridad, de cuyo montaje y elementos constructivos trata el presente boletín.*

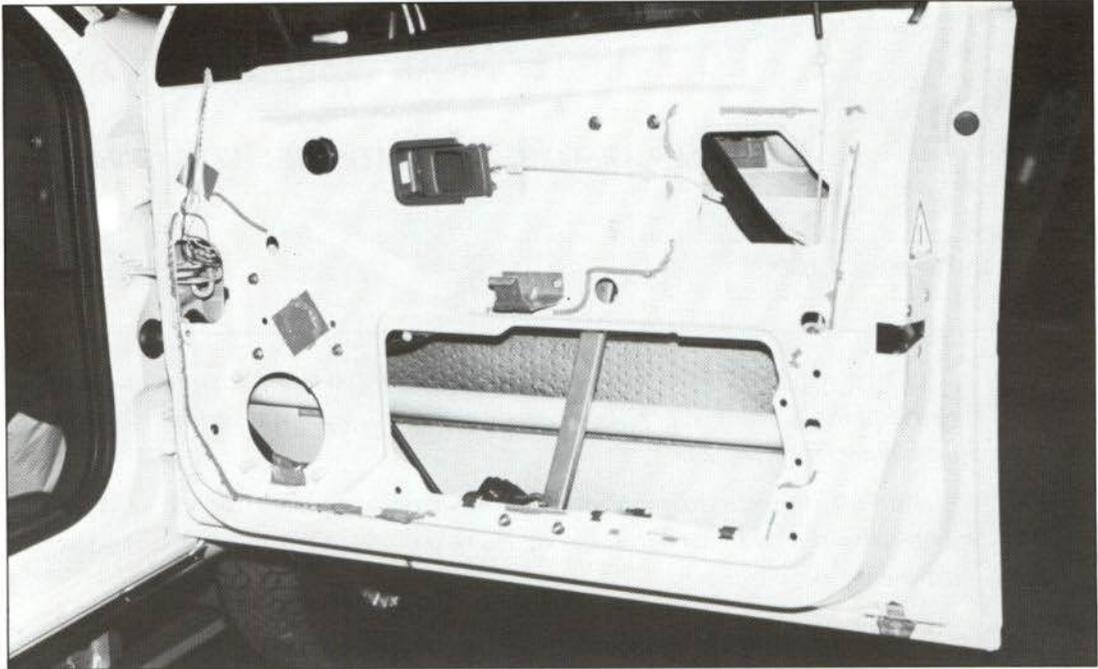
En el Volvo 460, las barras absorbe-impactos están situadas en cada uno de los cuatro armazones de puertas, a la altura de la cadera de los pasajeros.

Su misión es absorber y desviar sistemáticamente las fuerzas de impacto, principalmente en golpes laterales, antes de que alcancen a los ocupantes.

FIGURA 2.—Puerta delantera.

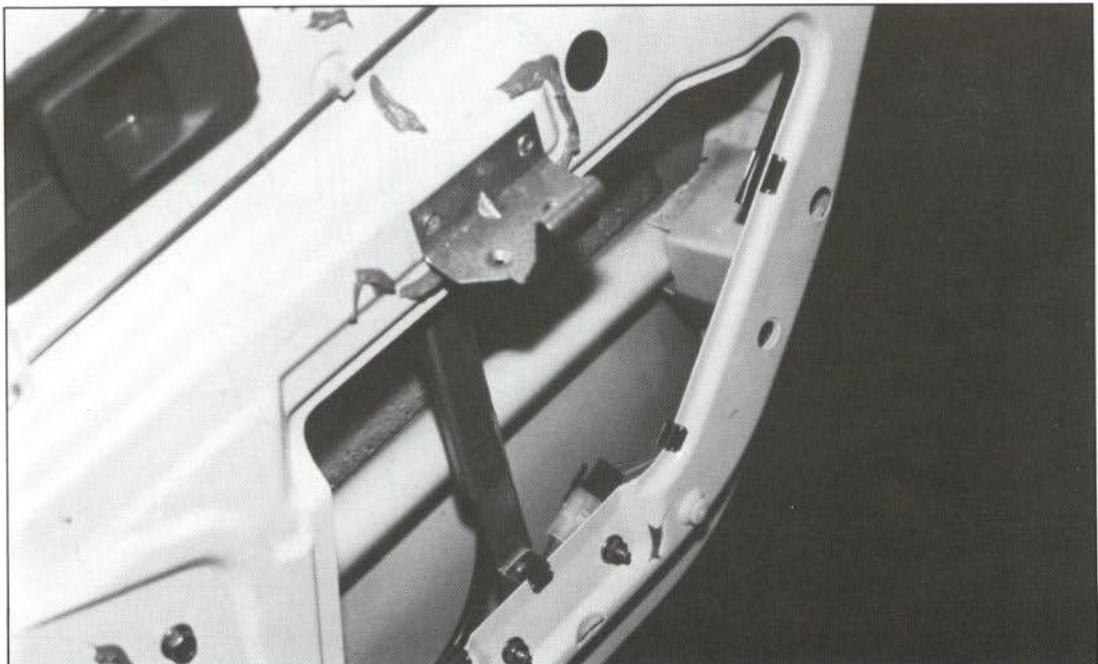
Van unidas por soldadura MIG a sus soportes, quedando éstos soldados al armazón de puerta mediante puntos por resistencia. El conjunto, a su vez, actúa como refuerzo en la puerta.

FIGURA 3.—Detalle del soporte de la barra absorbe-impactos.

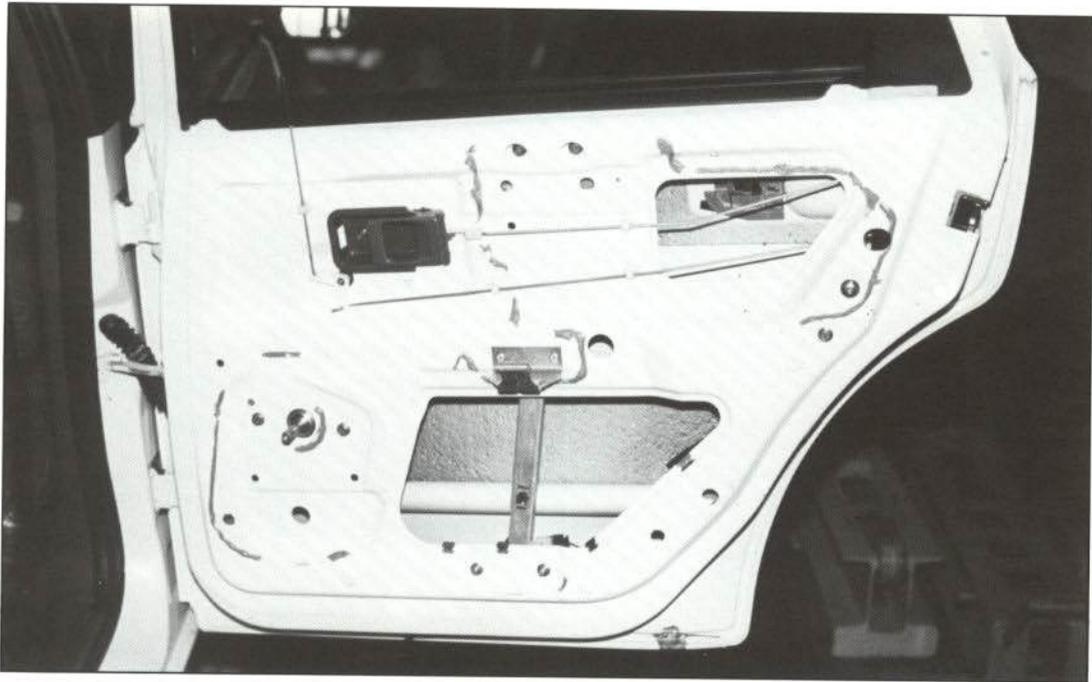
FIGURA 4.—Puerta trasera.
