El scooter ejecutivo

¿SCOOTER EJECUTIVO? PARA COMPRENDER QUÉ ES TENDREMOS QUE CONSULTAR EL DICCIONARIO O IR A ALGÚN BUSCADOR DE INTERNET DONDE SE NOS MOSTRARÁN DISTINTAS ACEPCIONES DEL SIGNIFICADO "EJECUTIVO". ELEGIMOS: "EJECUTIVO, ALTO CARGO EN EL ÁMBITO DE UNA EMPRESA". SI AHORA SUSTITUIMOS "EMPRESA" POR "SCOOTER" NOS HARÁ ENTENDER QUE VAMOS A TRATAR SOBRE LOS MEGASCOOTERS.

UN MEGASCOOTER ES UN **SCOOTER DE IMPORTANTES DIMENSIONES**, QUE INCORPORA **MOTORES MÁS POTENTES** Y OFRECE **MAYORES PRESTACIONES**, CON LO QUE SU ÁMBITO DE ACTUACIÓN PERMITE NO SOLO SU USO EN LA CIUDAD, SINO TAMBIÉN LA CONEXIÓN ENTRE ELLAS Y LA UTILIZACIÓN COMO **VEHÍCULO GRAN TURISMO**

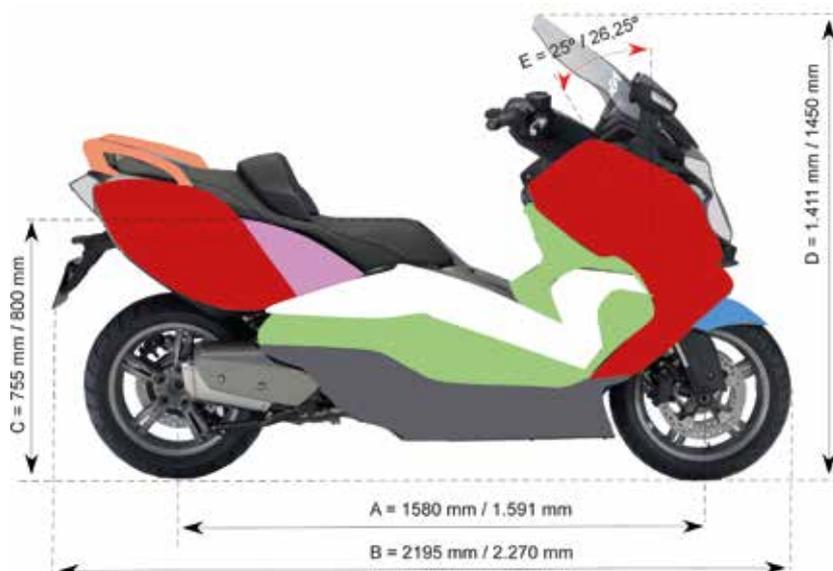
► Medidas medias de los megascooters

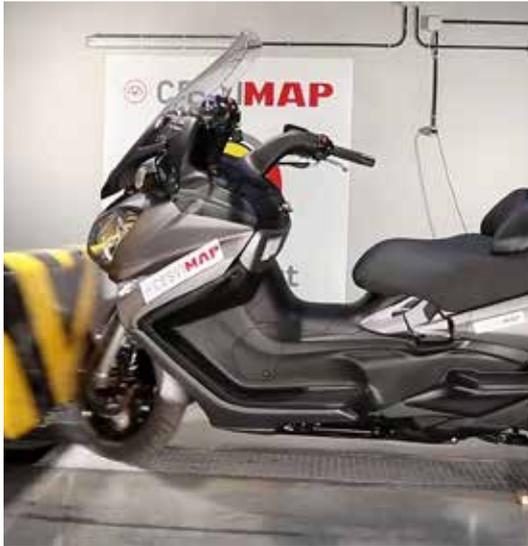
► Crash test diseñado por CESVIMAP

CESVIMAP, dentro del estudio que realiza a las motocicletas, tiene diseñada una prueba de impacto a 15 km/h, de donde se obtienen datos como cuáles son las piezas que se ven afectadas cuando tiene lugar un impacto frontal y la posterior caída y arrastre de la motocicleta. De los ensayos efectuados con megascoter se han obtenido los siguientes resultados: en el 100% de los casos ha sido necesaria la **sustitución** del faro delantero, el piso reposapiés derecho, el contrapeso de

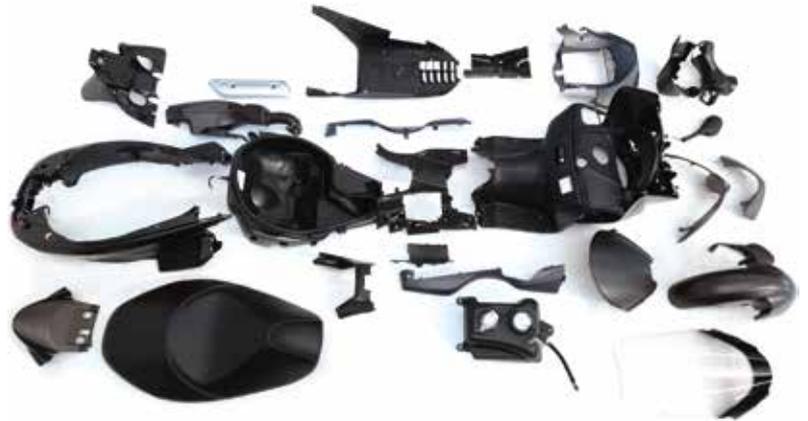
► Piezas plásticas de un megascooter

manillar derecho, las tijas superior e inferior, las dos barras de suspensión y el protector del silenciador. Los **componentes plásticos** del frontal del megascoter, como son el escudo frontal y el guardabarros delantero, hubo que cambiarlos en un 75% de los casos y, por último, el disco de freno delantero izquierdo resultó dañado en un 50 % de los impactos.
