**INFORME  
TECNICO**

POLO-CLASSIC**

- DESCRIPCION BASICA
- ANALISIS DE REPARABILIDAD

**CESVIMAP**

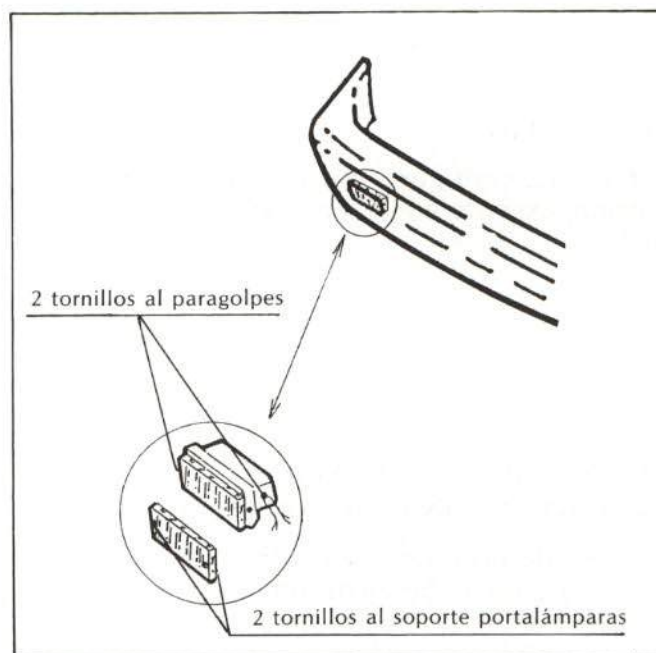
Fig. 15.—Fijación de los pilotos al paragolpes.

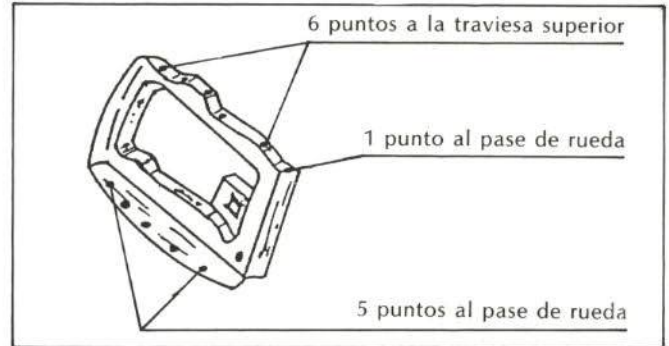
Fig. 18.— Unión de la chapa portafaros con el resto de la carrocería.

Mediante puntos de soldadura con la travesía superior y pase de rueda (fig. 18).

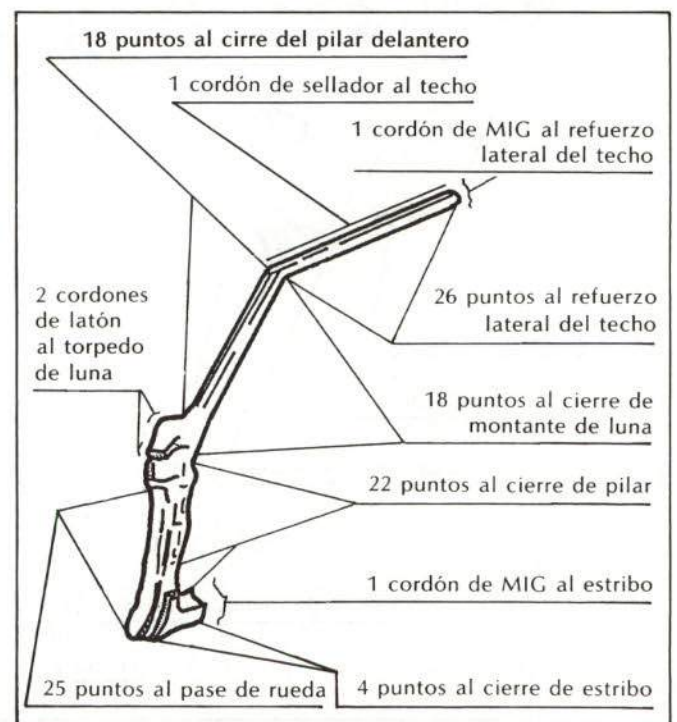
Fig. 36.— Unión al resto de la carrocería

Soldada según se detalla en la figura 36.

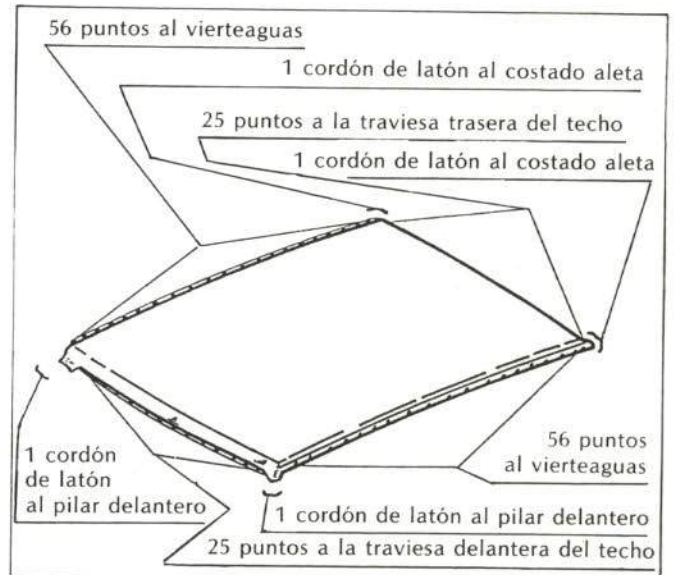
Fig. 42.— Unión del techo al resto de la carrocería.

Va unido al resto de la carrocería mediante puntos de soldadura por resistencia y cordones de latón.

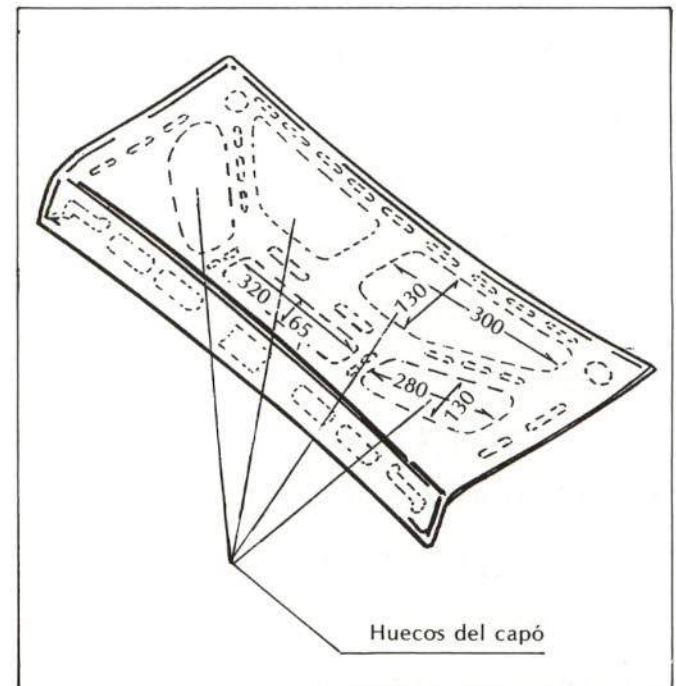
Fig. 56.—Accesibilidad.

Buena, en general, debido a los huecos interiores. Los refuerzos del armazón dificultan el acceso a algunas zonas y hacen que su reparación sea más laboriosa en el caso de daños importantes.
