# MANUAL DESCRIPTIVO Y DE REPARABILIDAD

# **VOLKSWAGEN (M) PASSAT**

- **DESCRIPCION BASICA**
- ANALISIS DE REPARABILIDAD

# CESVIMAP

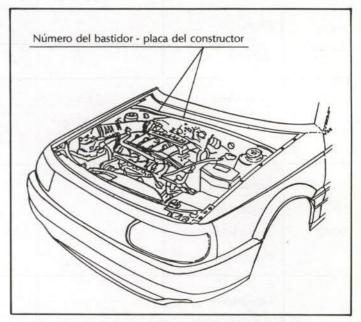
Los datos que identifican al vehículo se recogen en distintas placas situadas en la parte derecha del hueco del motor.

Fig. 1.—Situación de las placas de identificación.

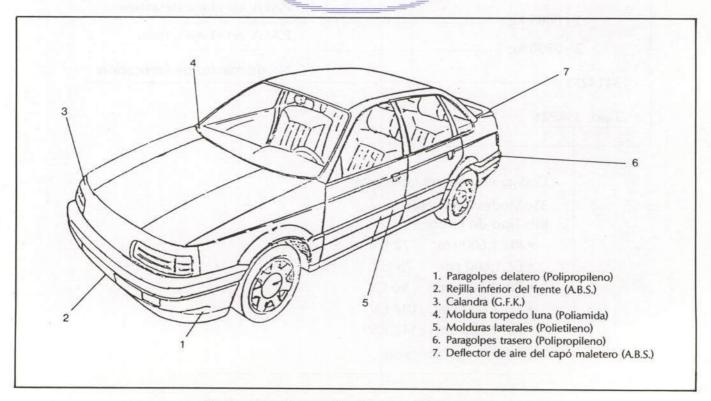
Los elementos de plástico susceptibles de rotura y los materiales apropiados para su reparación se detallan en la figura 2.

Fig. 2.—Elementos exteriores de materiales compuestos.

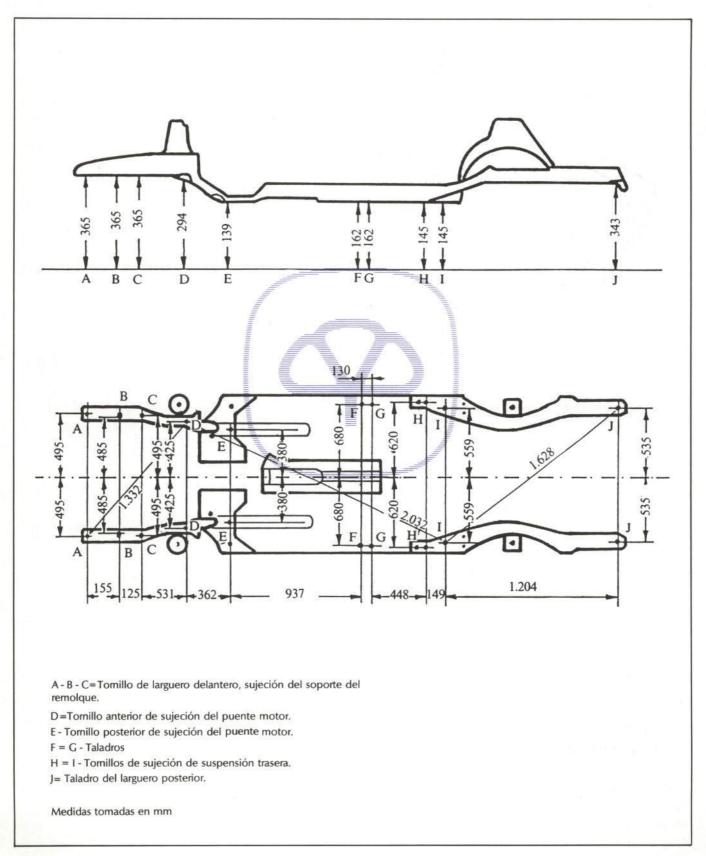
La verificación y control de posibles deformaciones de la carrocería, deben realizarse comprobando las cotas y dimensiones de una serie de puntos situados en la parte baja del monocasco. A continuación se dan las principales cotas del vehículo en planta y alzado con mecánica montada.

Fig. 3.—Dimensiones del vehículo.

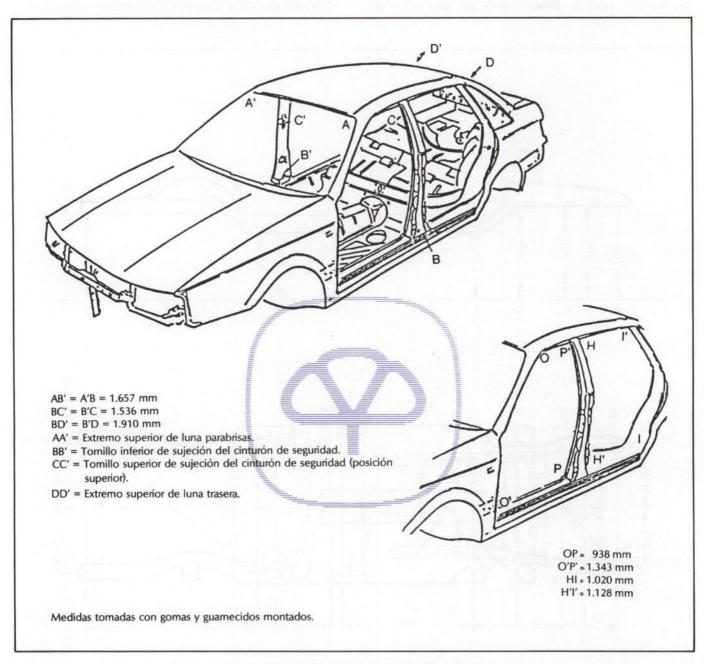
En la figura 4 se señalan las medidas entre determinados puntos de la carrocería, que pueden ser de gran utilidad para verificar las posibles deformaciones sufridas en el habitáculo de pasajeros.

Fig. 4.—Dimensiones del habitáculo de pasajeros.

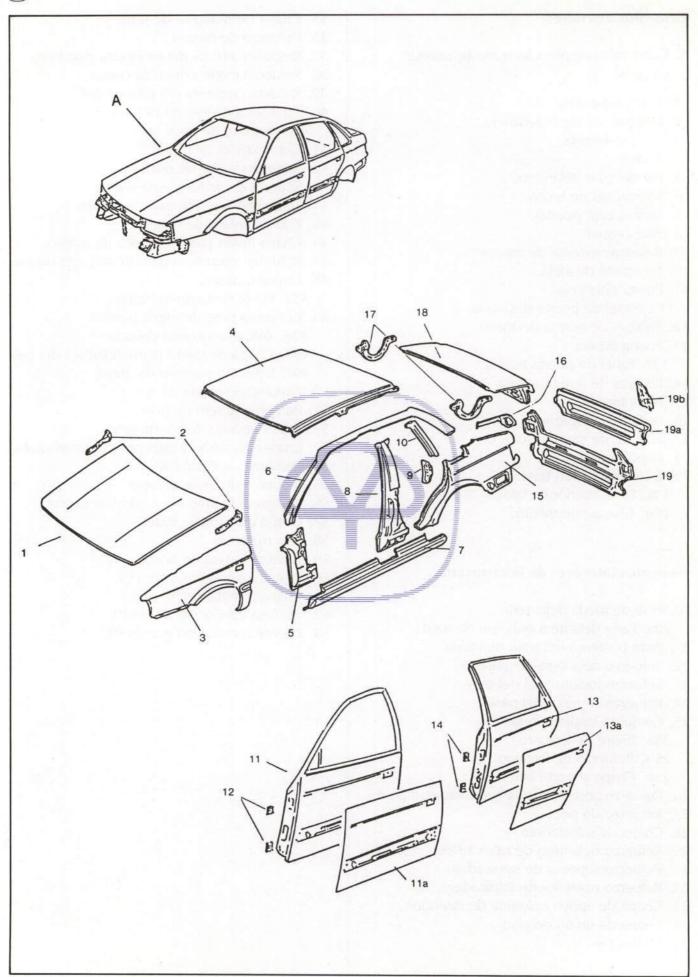
A continuación se enumeran los elementos de la carrocería que suministra el fabricante. Cada una de las piezas está marcada con un número y los subgrupos de piezas con el mismo número, al que se añade una letra.

Fig. 5a.—Elementos exteriores de la carrocería.

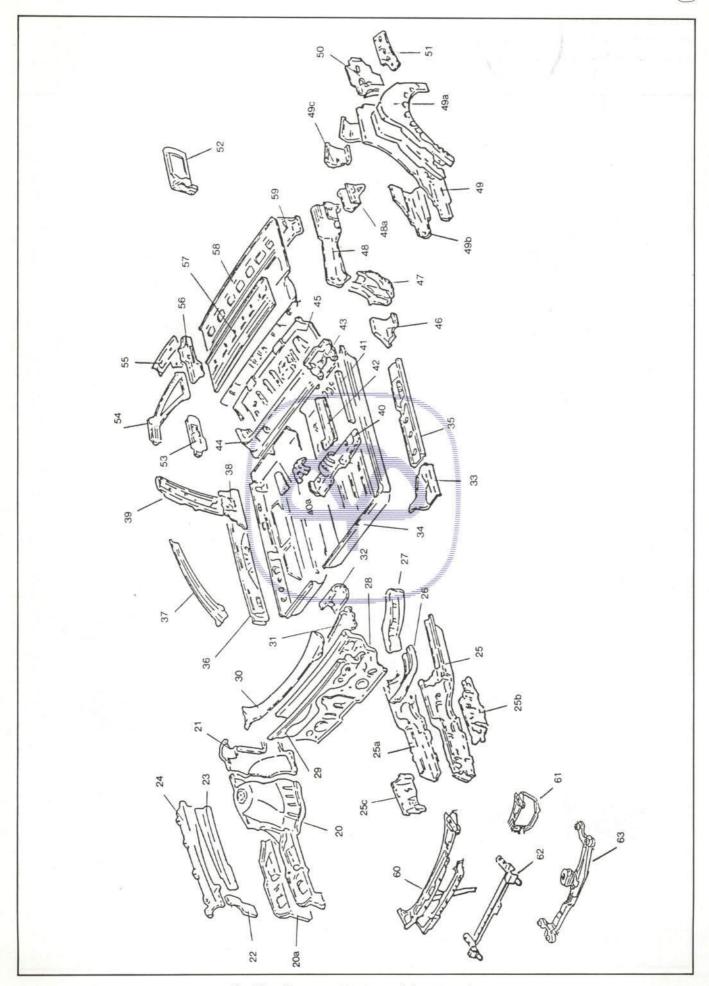
Fig. 5b.—Elementos interiores de la carrocería.

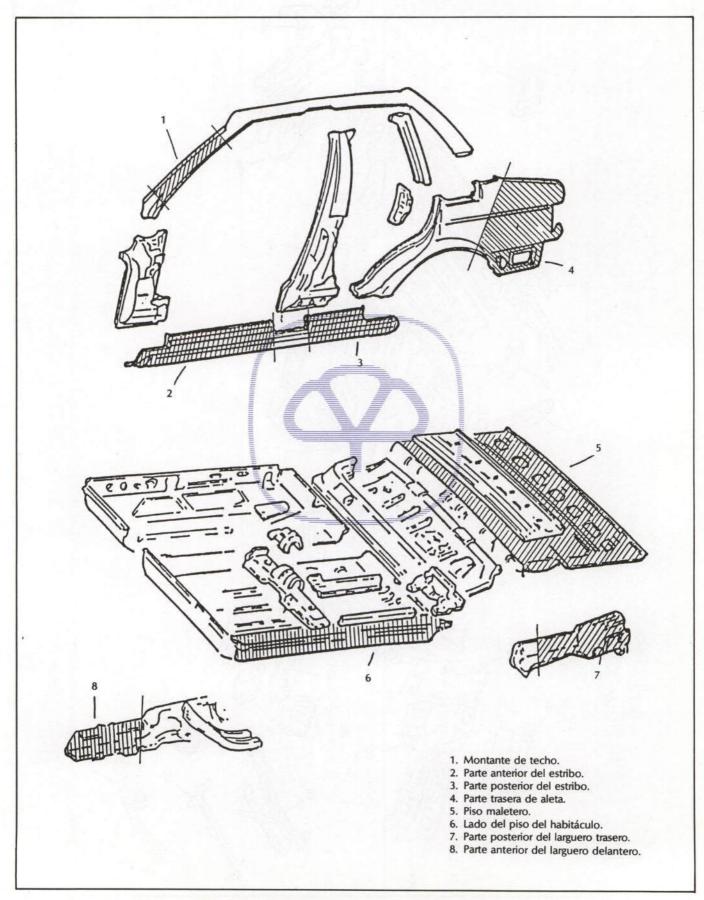
En la figura 6 se detallan las sustituciones por sección parcial que contempla el fabricante, con las zonas de corte correspondientes.

Fig. 6.—Secciones de ahorro que contempla el fabricante.

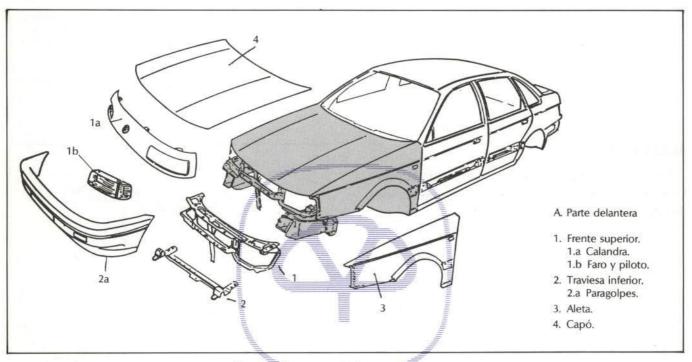
Se analizan en este apartado aquellos elementos de la parte delantera que resultan frecuentemente afectados en impactos frontales.

Fig. 7.—Elementos de la parte delantera.

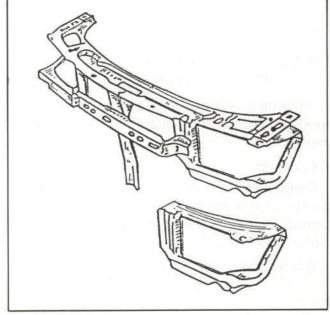
El frente superior se comercializa como recambio independiente, no suministrándose con la carrocería. Las chapas portafaros se pueden adquirir por separado.

Fig. 8.—Comercialización del frente superior.

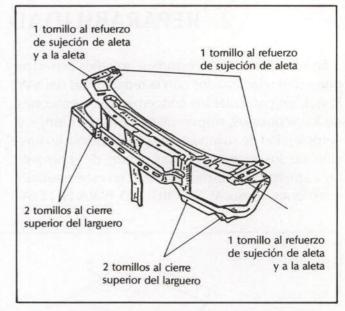
Va unido mediante 8 tornillos: 2 a cada aleta y 2 a cada cierre superior del larguero.

Fig. 9.—Unión del frente con la carrocería.

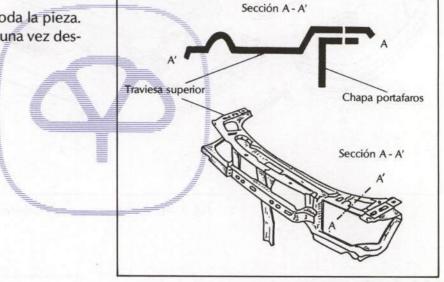
Presenta configuración abierta en toda la pieza. El acceso para el reparador es bueno, una vez desmontados los accesorios necesarios.

Fig. 10.—Sección y accesibilidad del frente superior.

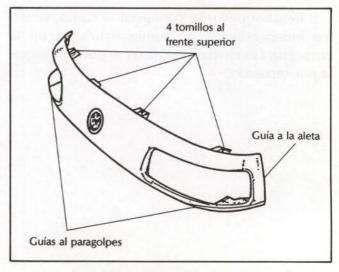
Construida en material plástico (G.F.K.). El repuesto de esta pieza incorpora el tratamiento de pinturas de fondo, precisando únicamente de las pinturas de acabado.

Fig. 11.—Fijación de la calandra.

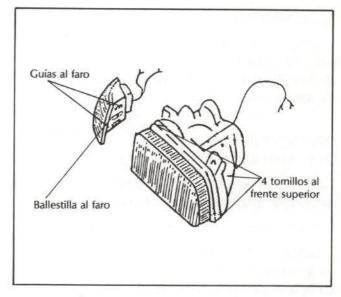
Fig. 12.—Unión del faro y piloto.

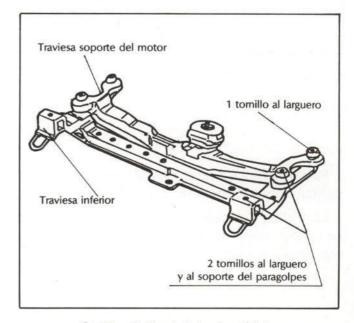
Su unión a la carrocería se realiza conjuntamente con la traviesa de sujeción del motor. Esta unión se realiza por tornillos, tal y como se indica en la figura 14.

Fig. 14.—Unión de la traviesa inferior.

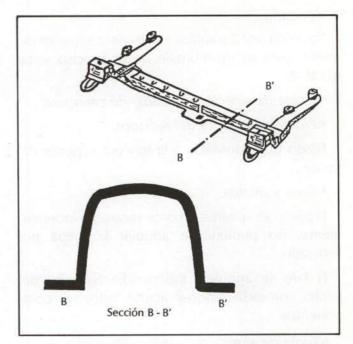
Fig. 15.—Accesibilidad de la traviesa inferior.

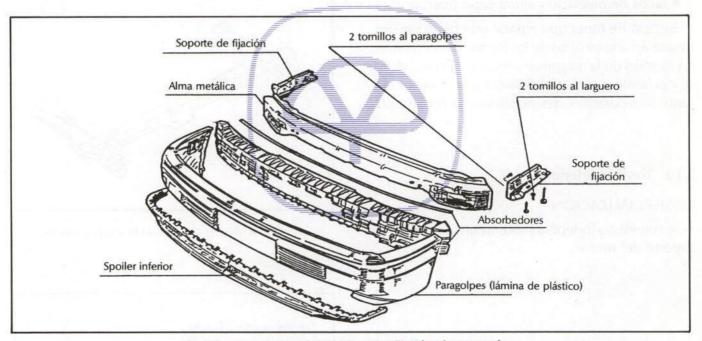
La fijación del paragolpes a la carrocería se detalla en la figura 16. Este elemento se puede adquirir completo, compuesto por lámina de plástico, alma metálica y soportes. Su parte inferior, formada por spoiler frontal, se adquiere independientemente, suministrándose en medias piezas.

Fig. 16.—Elementos del paragolpes y su fijación a la carrocería.

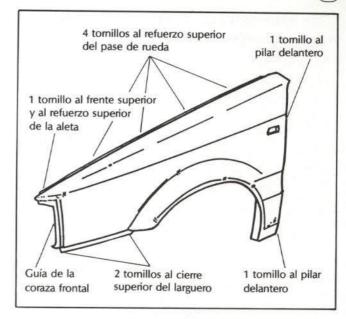
La aleta va atornillada al frente y al refuerzo de aleta, al cierre superior del larguero y al pilar delantero, según se indica en la figura 18.

Fig. 18.—Unión de la aleta.

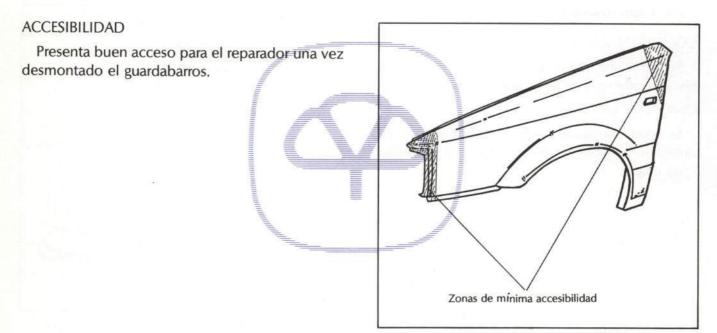
Fig. 19.—Accesibilidad de la aleta.

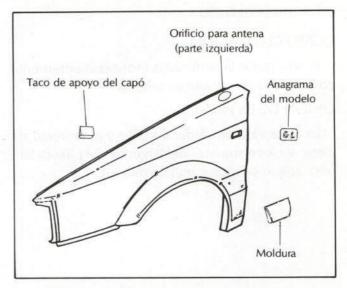
Fig. 21.—Disposición de anagramas y moldura.

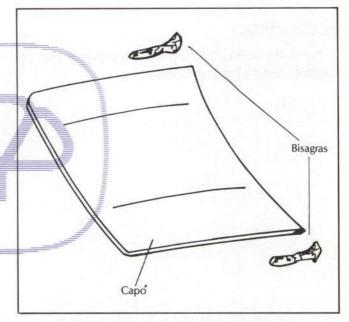
Se realiza mediante dos bisagras soldadas al pilar delantero y fijadas al capó mediante dos temillos cada una.

Fig. 22.—Comercialización del capó delantero.

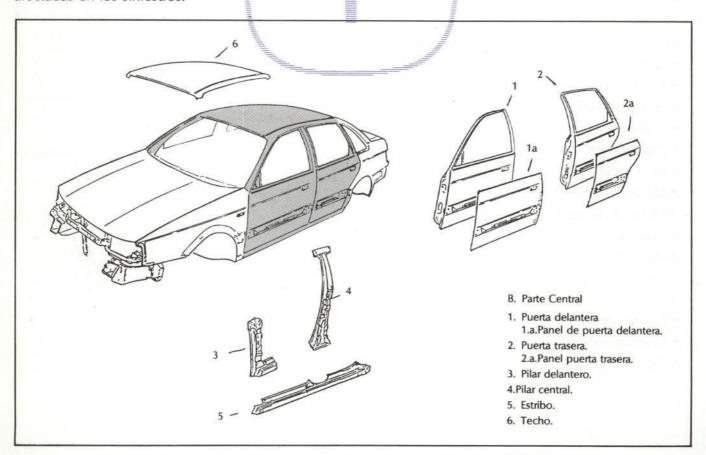
Fig. 25.—Elementos de la parte central.

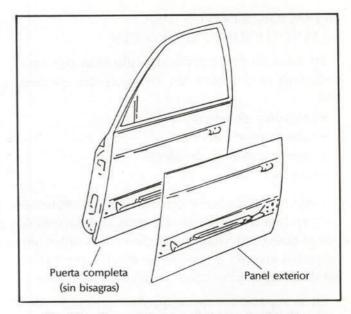
Fig. 26.—Comercializacion de la puerta delantera.

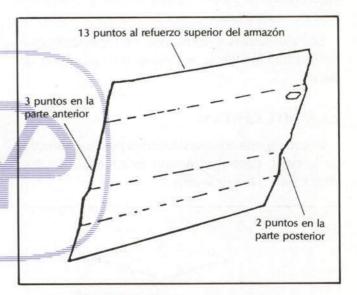
El panel va plegado y sellado en todo su contorno con el armazón y soldado por puntos, como se indica en la figura 27.

Fig. 27.—Unión del panel al armazón.

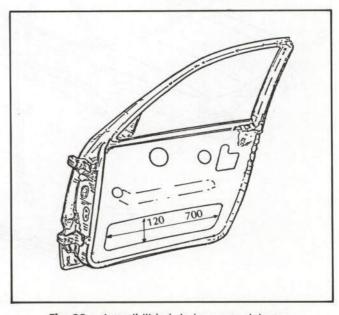
Fig. 28.—Accesibilidad de la puerta delantera.

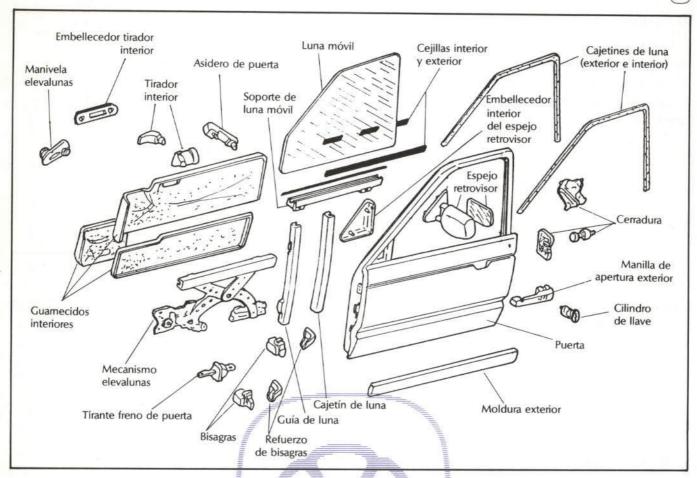
Fig. 29. Elementos de la puerta delantera.

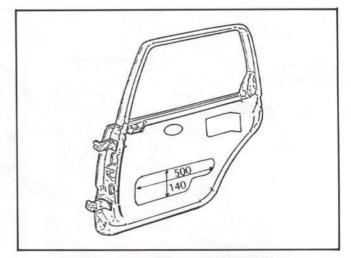
La accesibilidad en la parte inferior es buena debido a las dimensiones del hueco existente en su aramazón. En la parte superior la accesibilidad es mala por la práctica inexistencia de huecos en su armazón.

Fig. 32.—Accesibilidad de la puerta trasera.

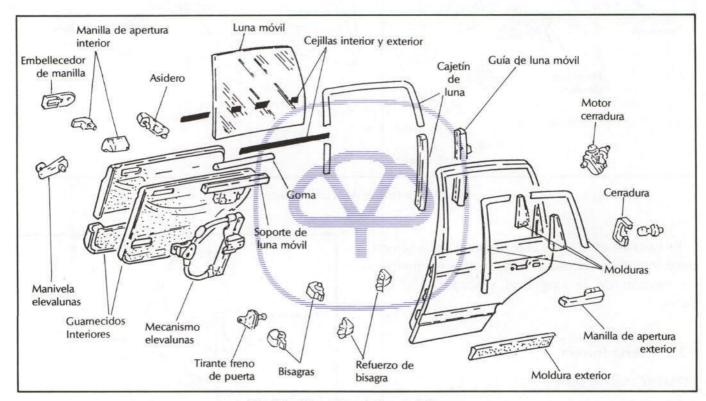
Fig. 33.—Elementos de la puerta trasera.

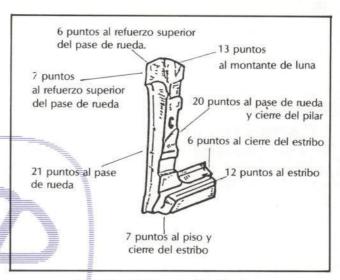
El pilar delantero va soldado por puntos, como se detalla en la figura 35.

Fig. 35.—Unión del pilar delantero.

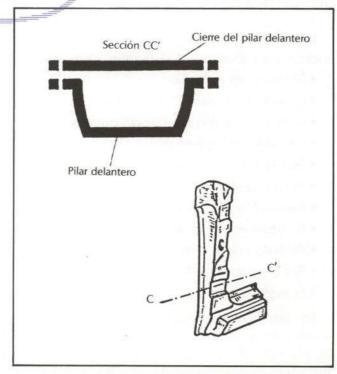
Presenta difícil acceso debido a la configuración cerrada que le proporciona su cierre. Cuando, por la magnitud del daño, no se pueda reparar con máquina será preciso descoser los puntos de soldadura necesarios para tener acceso con palanca.

Fig. 36.—Accesibilidad del pilar delantero.

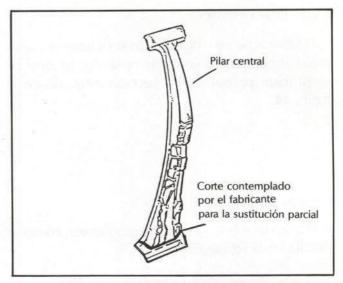
Se comercializa como pieza independiente. El fabricante contempla la sustitución parcial de este elemento por la sección indicada en la figura 37.

Fig. 37.—Comercialización del pilar central.

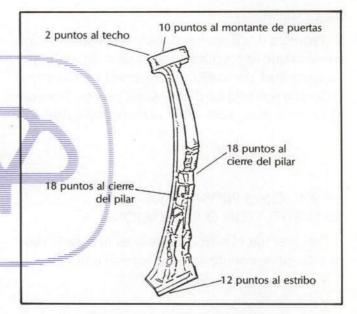
El pilar central va unido al resto de la carrocería mediante soldadura, según se indica en la figura 38.

Fig. 38.—Unión del pilar central.

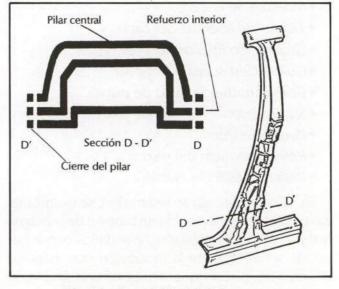
Fig. 39.—Accesibilidad del pilar central.

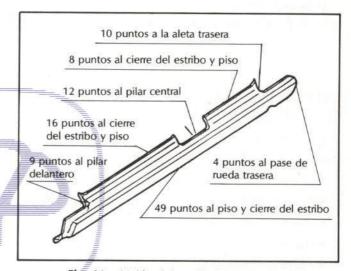
El estribo va unido a la carrocería mediante puntos de soldadura por resistencia como se indica en la figura 41.

Fig. 41.—Unión del estribo bajo puertas.

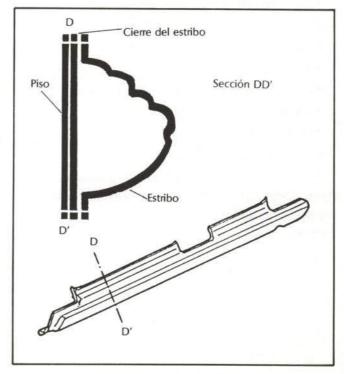
Debido a su configuración cerrada, el acceso para su reparación resulta difícil. (Véase figura 42).

Fig. 42.—Accesibilidad del estribo.

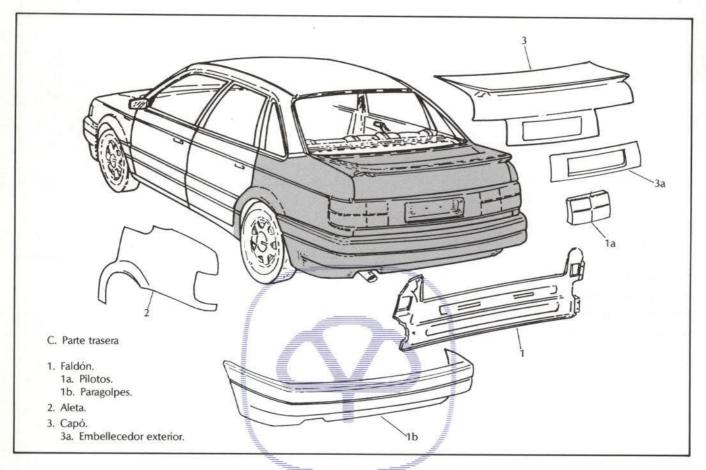
En este apartado se analizan aquellos elementos exteriores de la parte posterior de la carrocería que, con frecuencia resultan dañados en impactos traseros.

Fig. 48.—Elementos de la parte trasera.

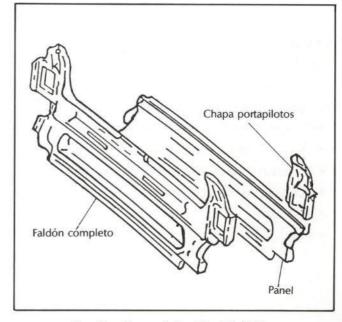
El faldón se suministra completo como pieza original, pudiéndose adquirir el panel exterior y las chapas portapilotos por separado.

Fig. 49.—Comercialización del faldón.

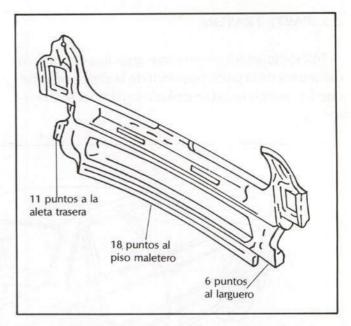
Va unido mediante puntos de soldadura, según se indica en la figura 50.

Fig. 50.—Unión del faldón a la carrocería.

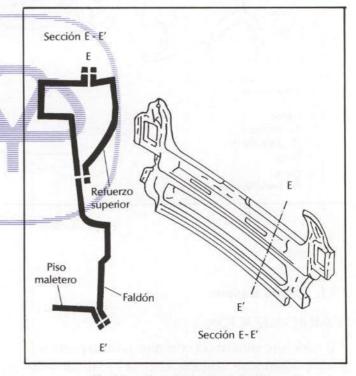
La disposición de su refuerzo superior dificulta considerablemente el acceso para el reparador, presentando buena accesibilidad en su mitad inferior. (Véase figura 51).

Fig. 51.—Accesibilidad del faldón.

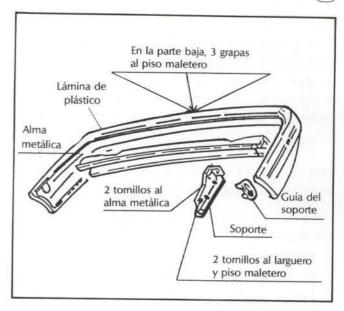
Se puede adquirir el conjunto completo formando por soportes, alma metálica y lámina de plástico. No obstante, la lámina exterior de plástico se puede adquirir por separado.

Fig. 53.—Fijación y elementos del paragolpes.

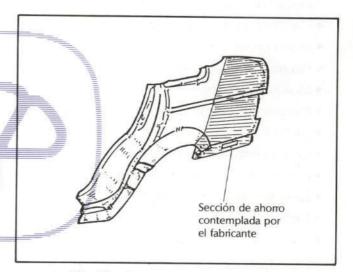
La aleta se suministra como pieza independiente. El fabricante contempla la sección de ahorro indicada en la figura 54. El vierteaguas se comercializa como elemento intependiente.

Fig. 54.—Comercialización de la aleta.

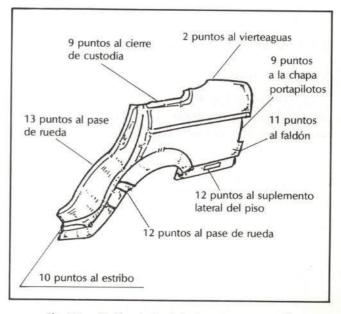
Va unida mediante puntos de soldadura, como se indica en la figura 55.

Fig. 55.—Unión de la aleta trasera a carrocería.

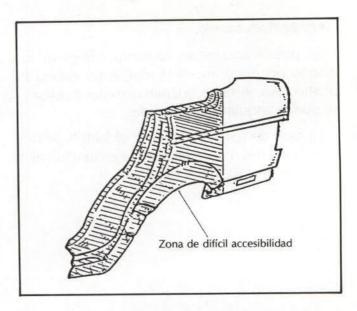
Fig. 56.—Accesibilidad de la aleta trasera.

En general, presenta buen acceso una vez se ha desmontado el guarnecido del maletero, si bien existen zonas de difícil accesibilidad reflejadas en la figura 56, principalmente en la parte delantera debido a los pequeños huecos existentes en sus refuerzos internos.

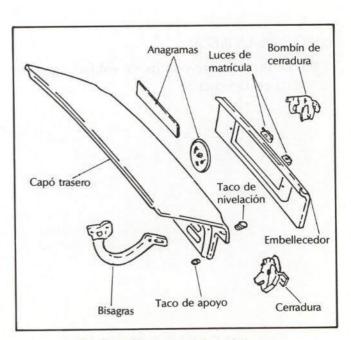
El fabricante suministra el capó como pieza de recambio independiente. Las bisagras únicamente se pueden adquirir por separado.

Fig. 57.—Elementos del capó trasero.

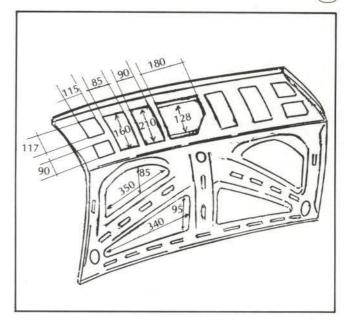
Fig. 58.—Accesibilidad del capó delantero.

Difícil, debido a los refuerzos de su armazón interno que dificultan el acceso a algunas zonas y hacen que su reparación en éstas sea más laboriosa.

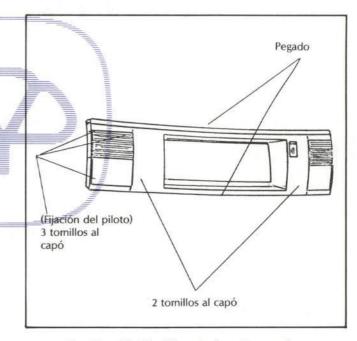
Fig. 59.—Fijación del embellecedor exterior.
