Manual Descriptivo y de Reparabilidad nº 93 1994

OPEL CORSA - B

- DESCRIPCION BASICA
- ANALISIS DE REPARABILIDAD

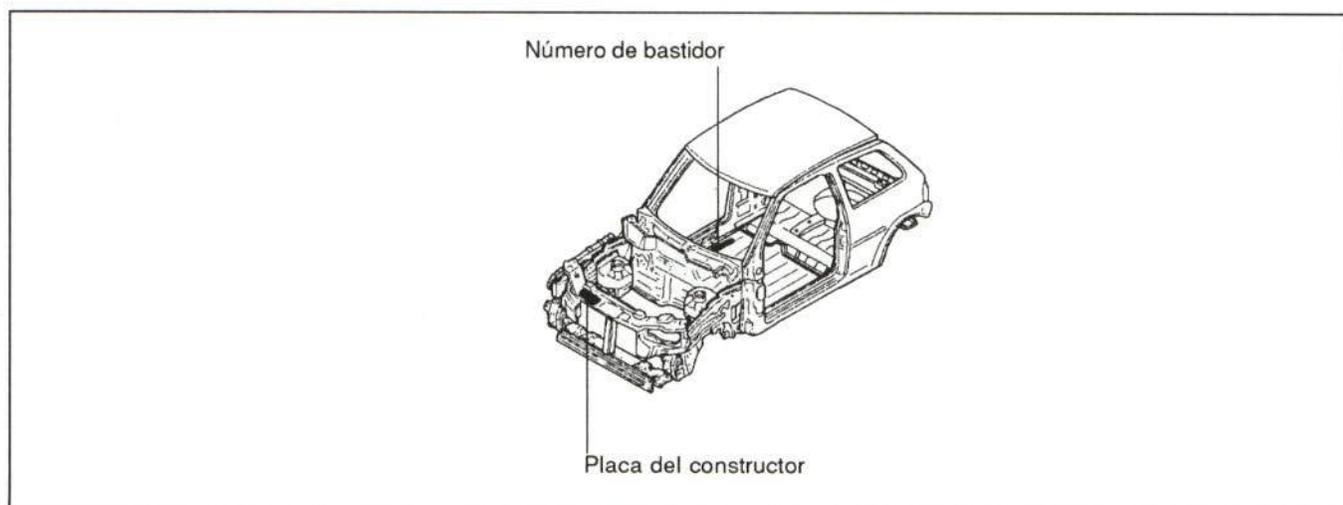
Figura 1.- Situación de las placas de identificación del vehículo

Las características que identifican al vehículo se recogen, debidamente codificadas, en distintas placas situadas en la carrocería. En la figura 1 se indica la localización de estas placas.

• La placa del constructor se encuentra situada en el frente delantero, bajo el capó motor (figura 1). En la figura 2 se indica el significado de los distintos grupos alfanuméricos.

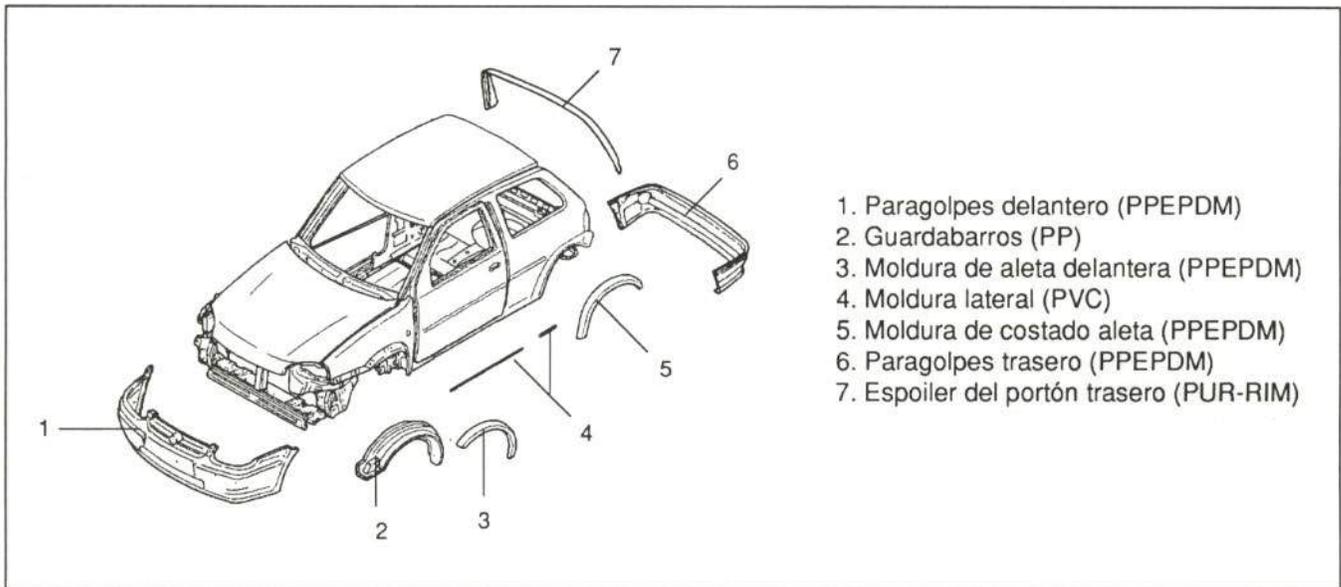
Figura 3.- Elementos exteriores de materiales compuestos

En la figura 3 se indican los elementos plásticos que, por su situación, son susceptibles de rotura en colisiones, así como los materiales que pueden emplearse en su reparación.

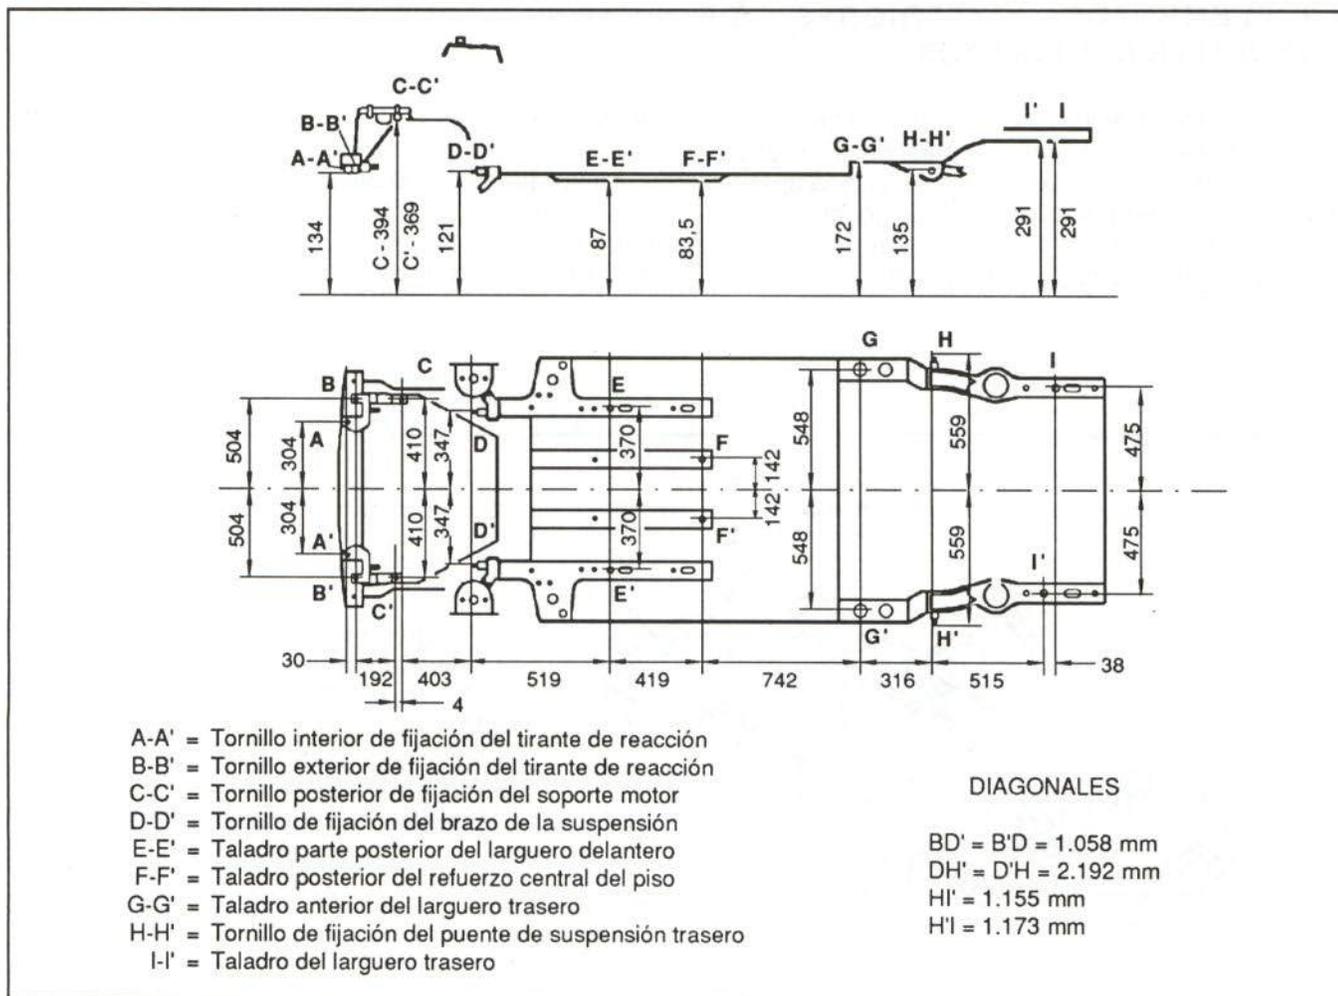
Figura 4.- Dimensiones del vehículo

En la figura 4 se indican, en planta y alzado, las principales cotas de la carrocería del Opel Corsa B con mecánica montada, así como las medidas de algunas diagonales para su comprobación mediante compás de varas. En las figuras 5 y 6 se muestran las medidas del habitáculo de pasajeros y de los huecos de puertas.

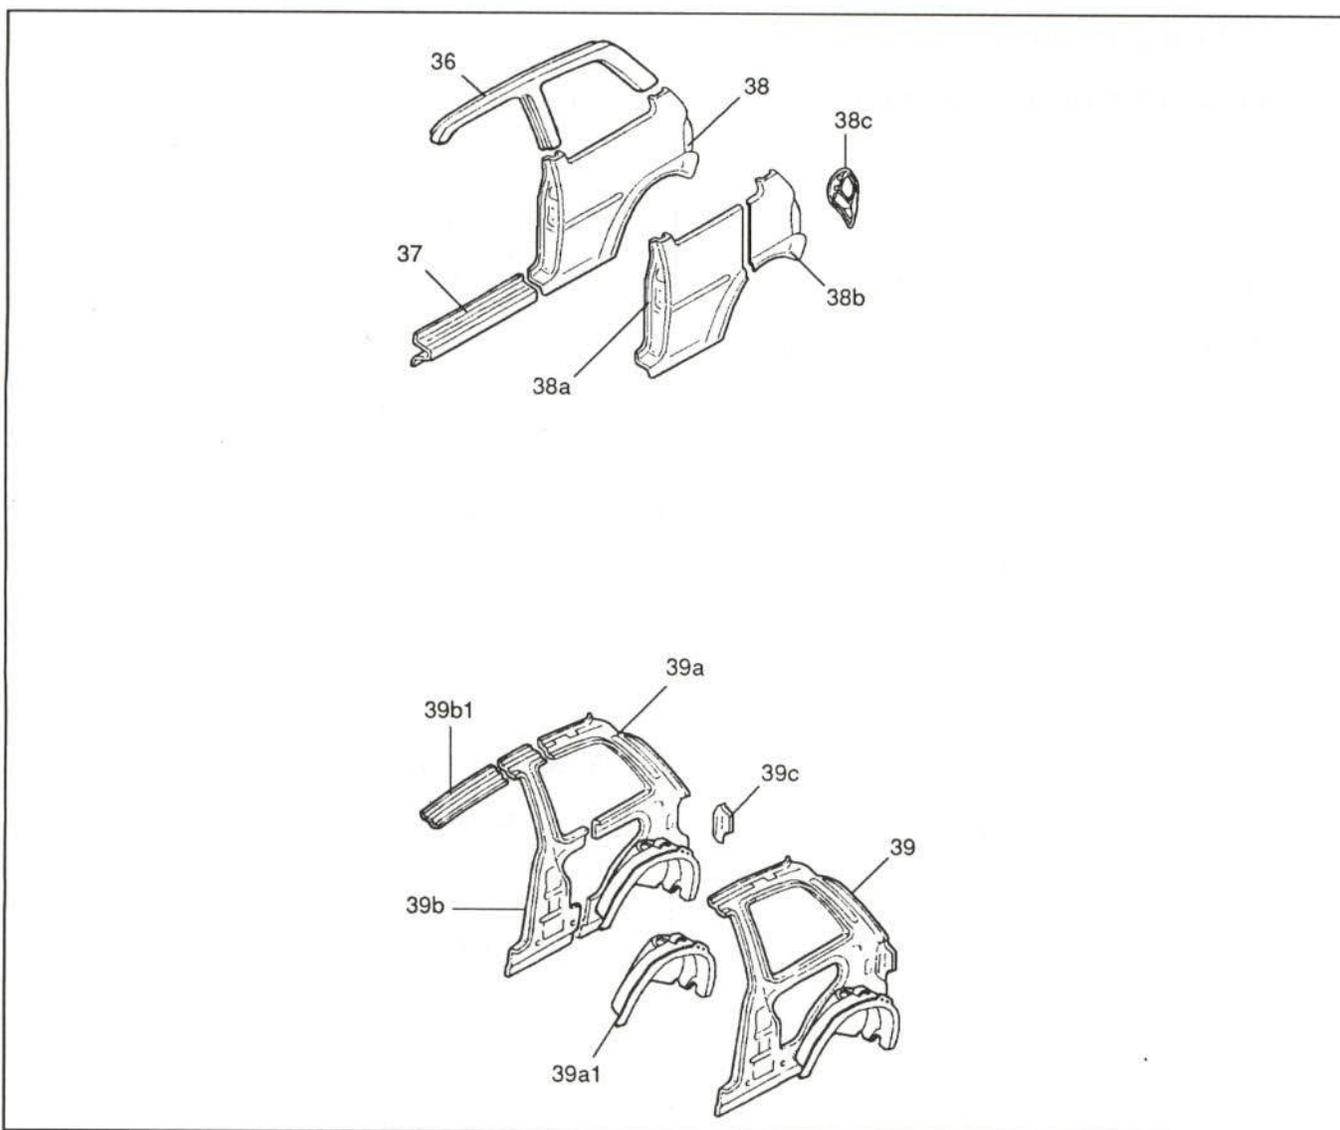
Figura 7.- Elementos de la carrocería que comercializa el fabricante para la versión 3p.

En las figuras 7 y 8 se detallan las piezas de la carrocería del Opel Corsa B que comercializa el fabricante. Los grupos de piezas están marcados con un número y los recambios que forman parte de un grupo se identifican con el mismo número al que se le añade una letra.

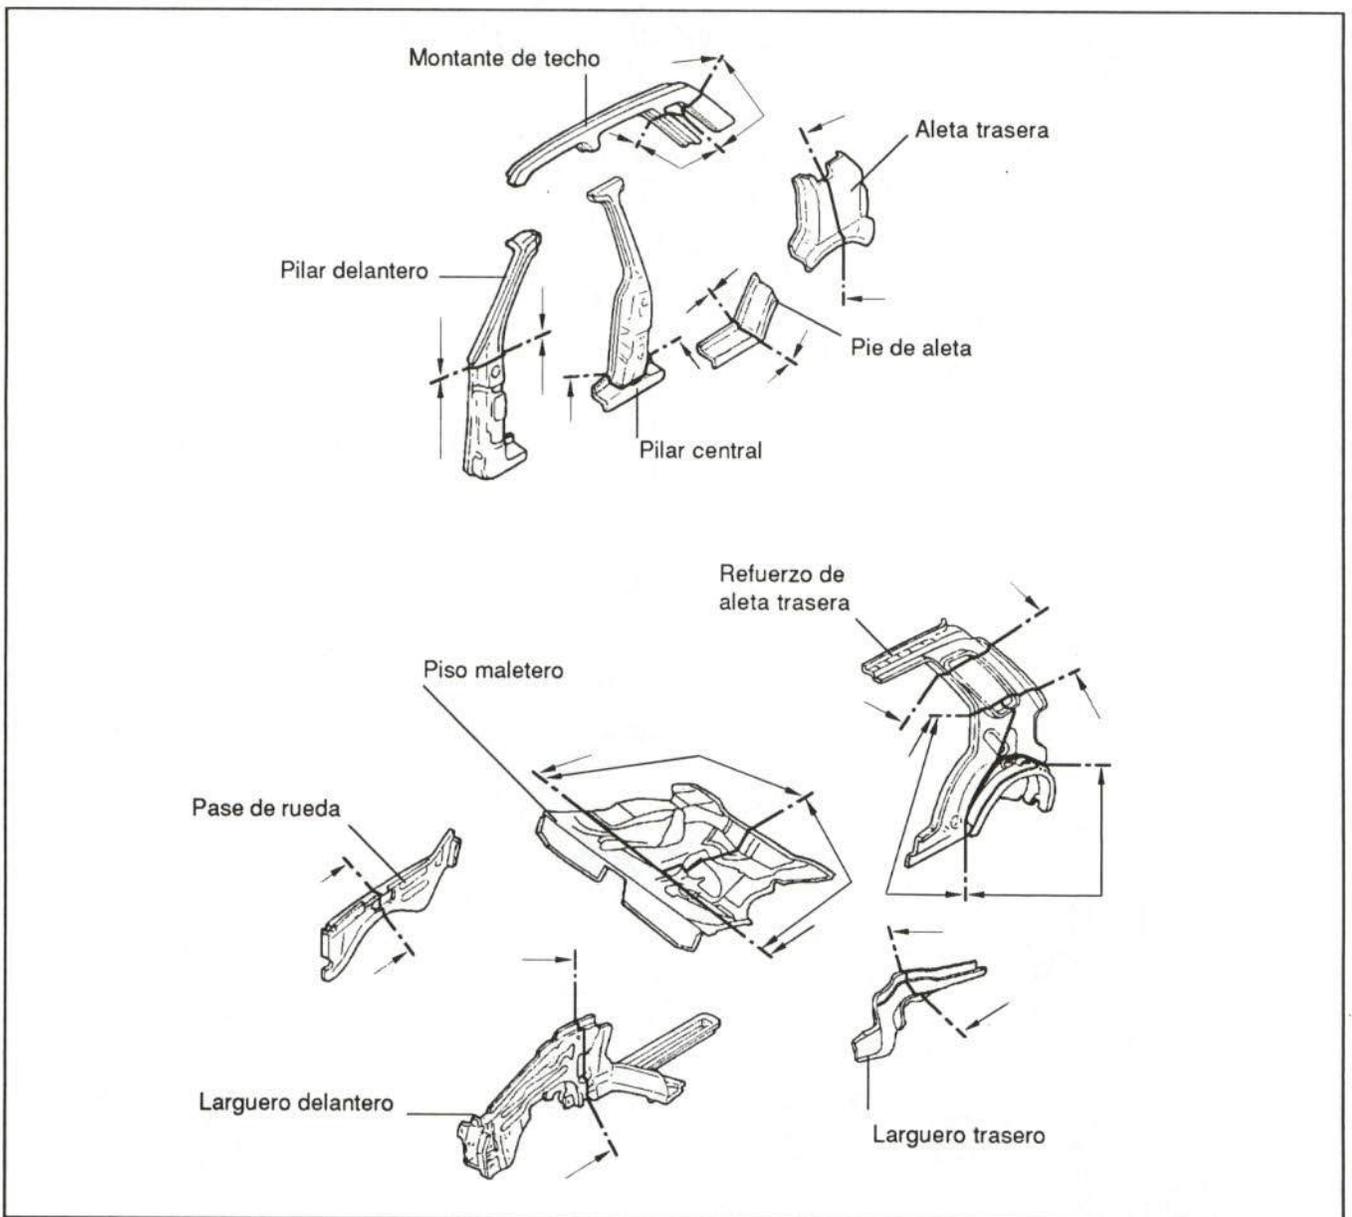
Figura 9.- Secciones parciales contempladas por el fabricante

En las figuras 9 y 10 se indican estas piezas, así como una orientación de la zona por donde ha de efectuarse el corte.

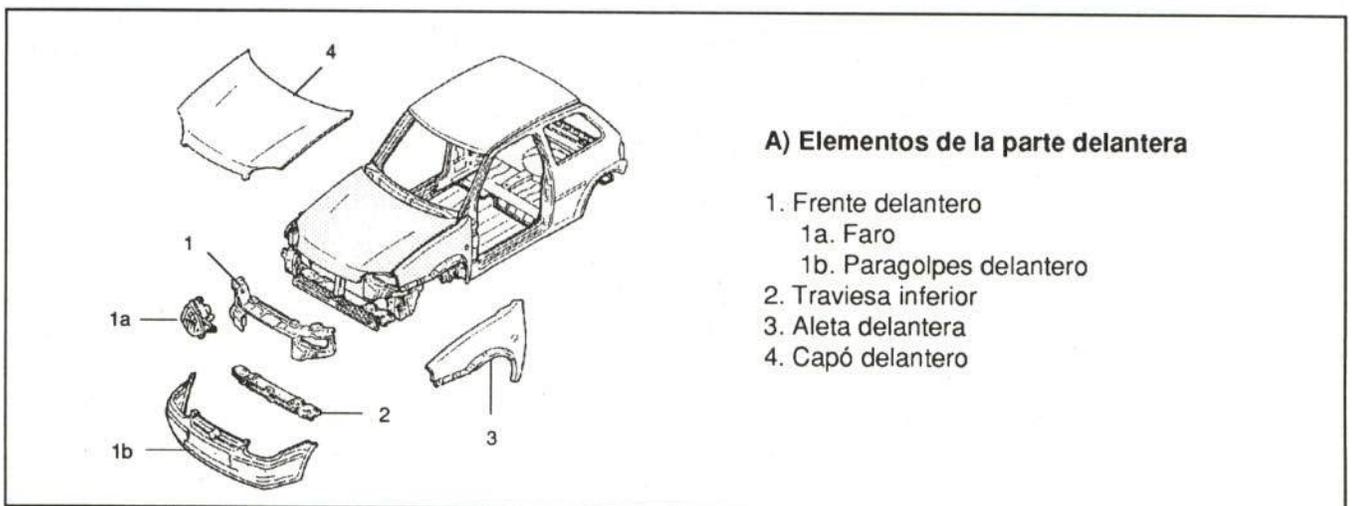
Figura 11.- Elementos de la parte delantera

A continuación se analizan las piezas exteriores de la parte delantera del OPEL CORSA B que pueden resultar afectadas en una colisión frontal, en concreto, las piezas mostradas en la figura 11.

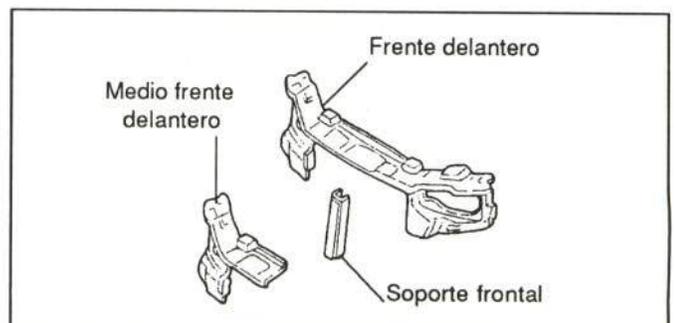
Figura 12.- Comercialización del frente delantero

El constructor suministra esta pieza como recambio independiente con la posibilidad de adquirir media pieza. Su soporte central se suministra por separado (figura 12).

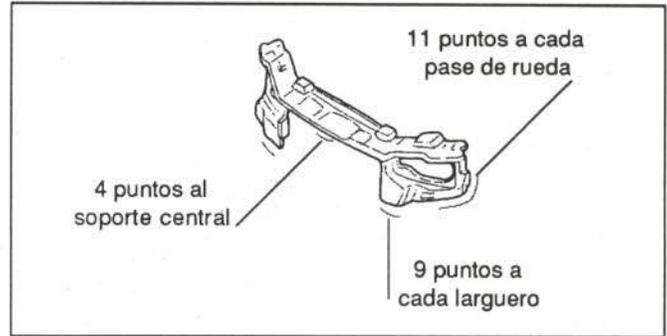
Figura 13.- Unión del frente delantero

En la figura 13 se detalla la unión de esta pieza con el resto de la carrocería.

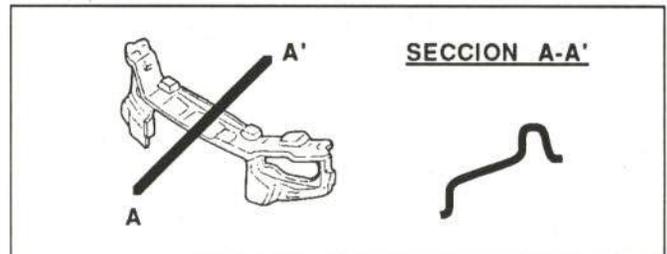
Figura 14.- Accesibilidad del frente delantero

En general presenta buen acceso para su reparación, gracias a su configuración abierta (figura 14).

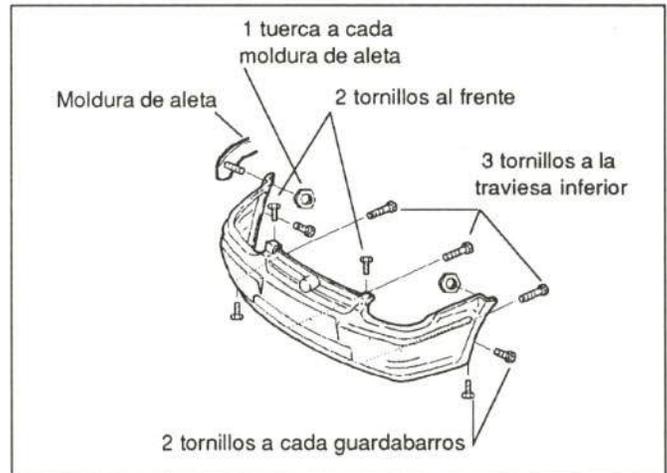
Figura 15.- Unión del paragolpes delantero

- Paragolpes delantero (figura 15)

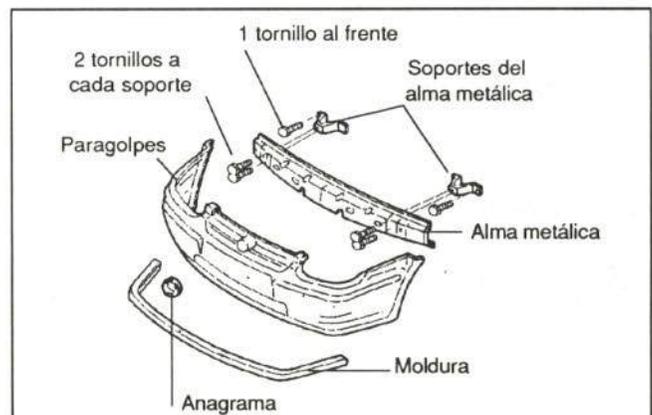
Figura 16.- Comercialización del paragolpes delantero

En la figura 16 se muestran las piezas del paragolpes delantero. Cada una de ellas se suministra por separado.

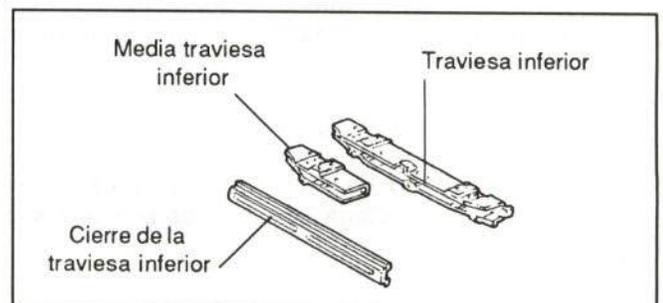
Figura 20.- Comercialización de la travesía inferior

En la figura 20 se muestran las posibilidades de adquisición de esta pieza.

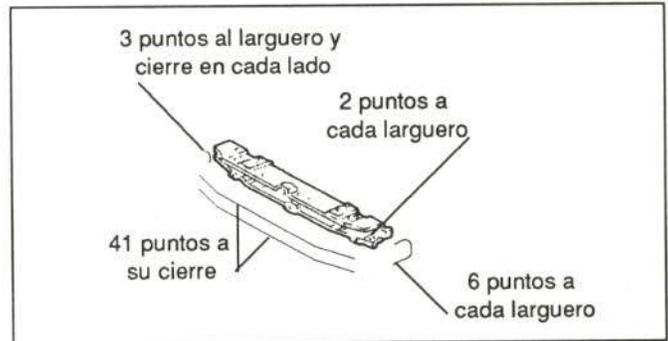
Figura 21.- Unión de la traviesa inferior

Va unida mediante soldadura eléctrica por puntos de resistencia.

En la figura 21 se indica su número y situación.

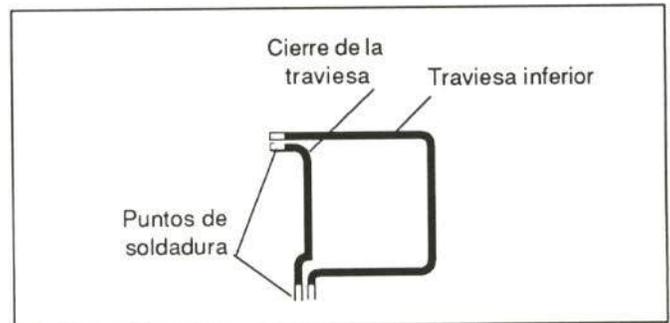
Figura 22.- Sección de la traviesa inferior

Esta pieza presenta una configuración cerrada, por lo que su acceso para la reparación es difícil (figura 22).

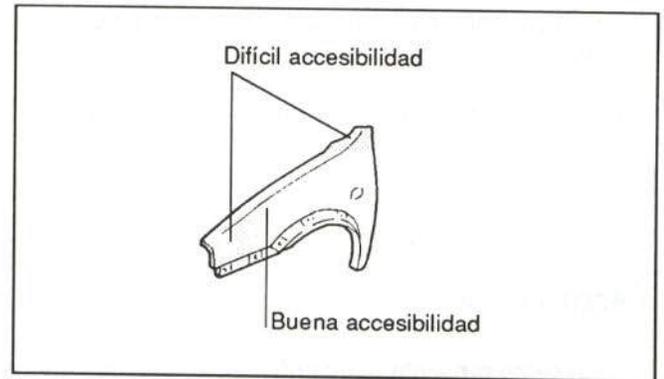
Figura 23.- Accesibilidad de la aleta delantera

En la figura 23 se indican las zonas de diferente accesibilidad de la aleta delantera.

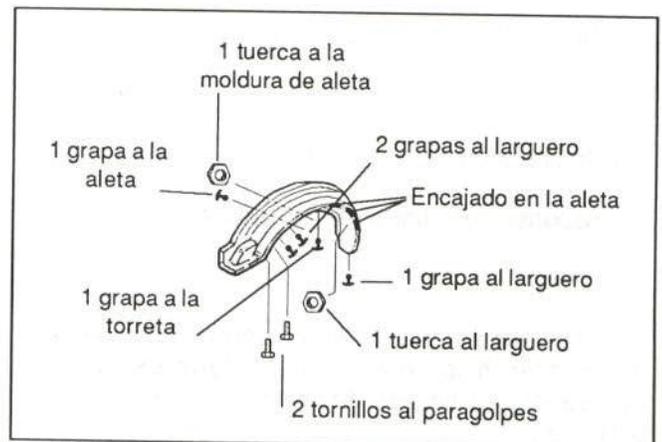
Figura 24.- Unión del guardabarros delantero

Para la reparación de la aleta deberá desmontarse el guardabarros delantero (figura 24) y cualquiera de los elementos mencionados anteriormente que sean necesarios, en función de la magnitud y localización del daño.

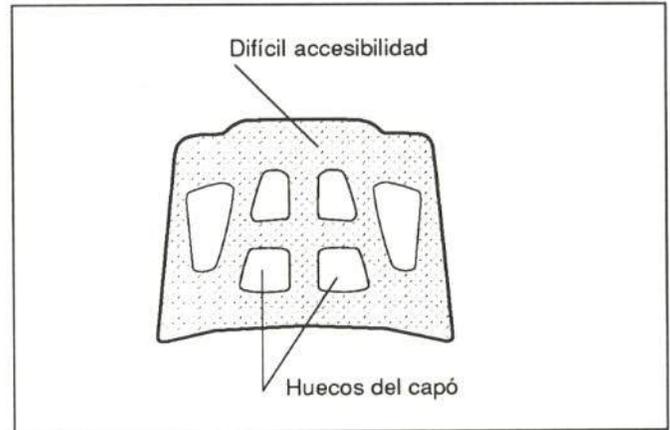
Figura 25.- Accesibilidad del capó delantero

En la figura 25 se muestran los huecos del capó delantero del Opel Corsa B.

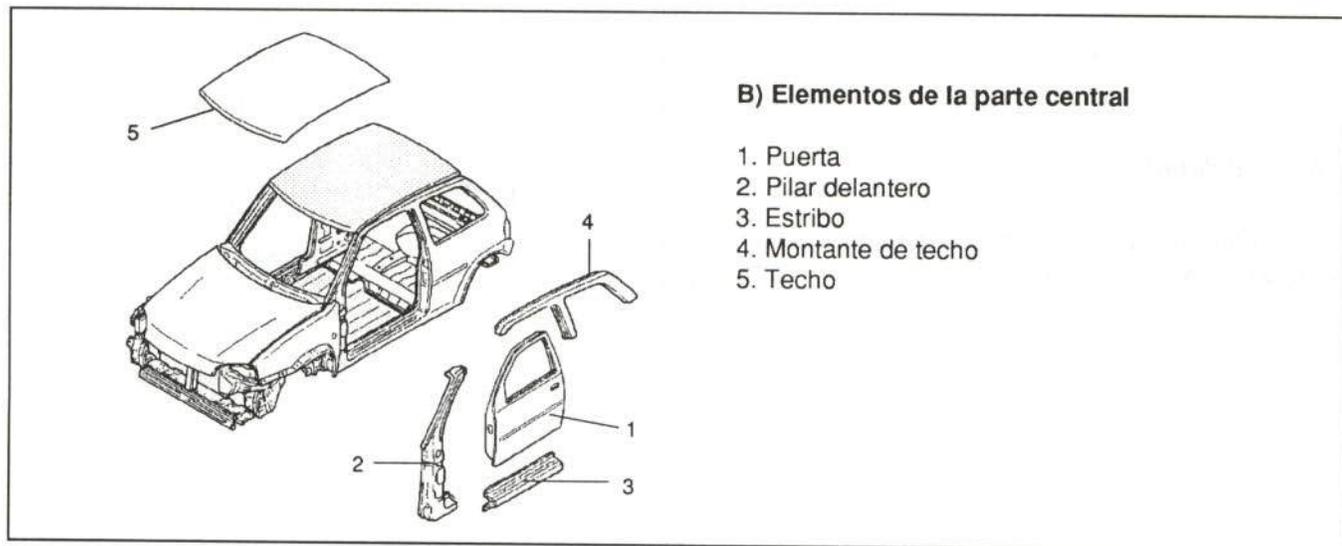
Figura 27.- Elementos de la parte central

En este apartado se estudian los elementos exteriores de la parte central del OPEL CORSA B que pueden resultar afectados en un impacto lateral. En la figura se muestran estas piezas.

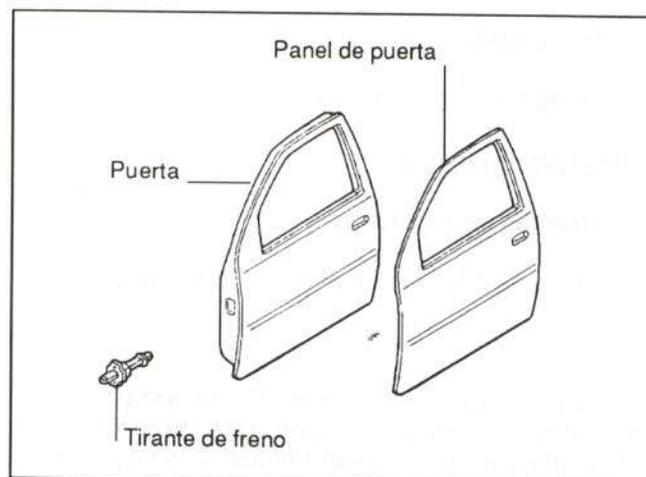
Figura 28.- Comercialización de la puerta

La puerta se comercializa como pieza de repuesto independiente. El constructor no comercializa sus bisagras, aunque sí suministra el panel de puerta (figura 28).

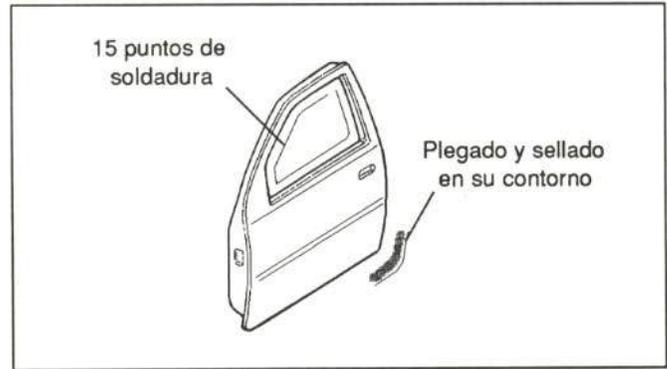
Figura 29.- Unión de la puerta y su panel

La puerta va unida a la carrocería mediante los pasadores de sus bisagras y tirante de freno. Su panel va plegado y sellado en su contorno (figura 29).

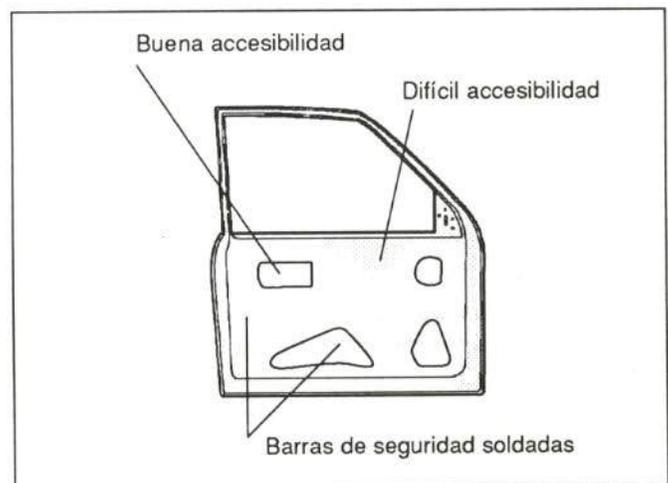
Figura 30.- Accesibilidad de la puerta

En la figura 30 se muestran los huecos de acceso que presenta el armazón de la puerta, así como de las zonas de diferente acceso.

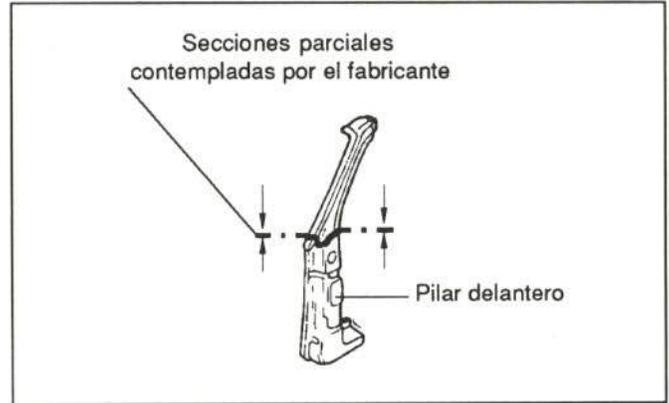
Figura 32.- Comercialización del pilar delantero

El constructor suministra esta pieza como repuesto independiente, posibilitando la sustitución parcial por las zonas marcadas a la figura 32.

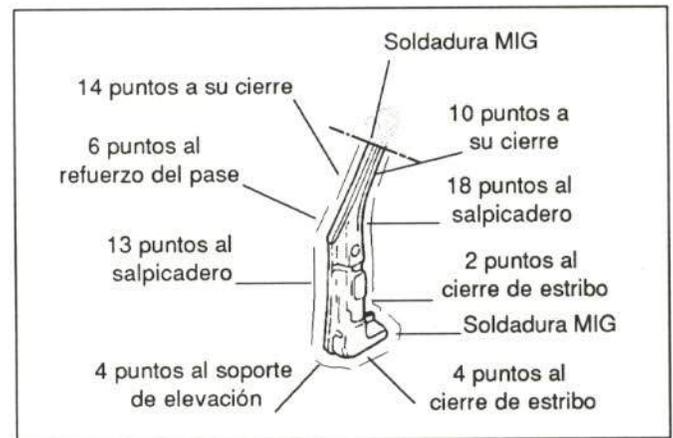
Figura 33.- Unión del pilar delantero

En la figura 33 se muestran los puntos de soldadura que unen esta pieza al resto de la carrocería.

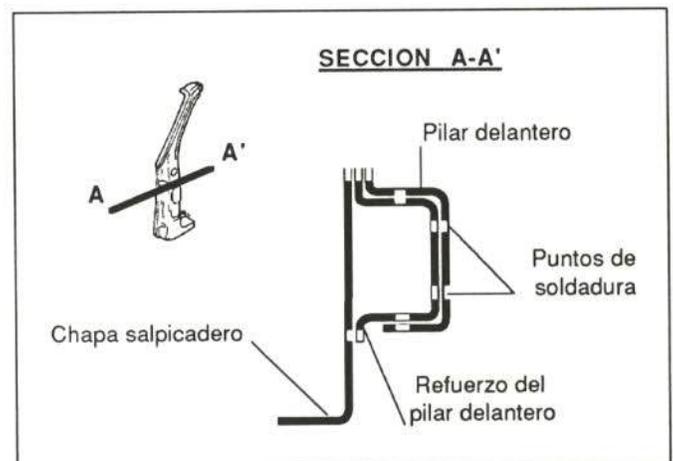
Figura 34.- Sección del pilar delantero

Presenta difícil acceso para su reparación al tener configuración cerrada. En la figura 34 se muestra su sección.

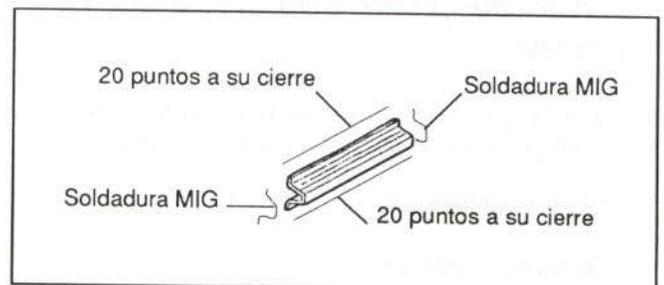
Figura 35.- Unión del estribo

En la figura 35 se detalla la unión de esta pieza.

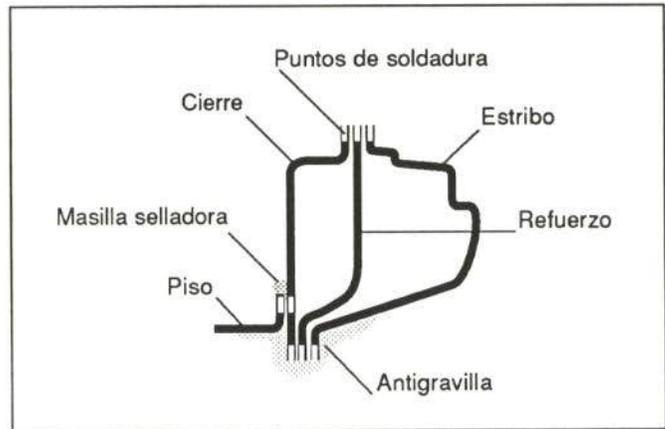
Figura 36.- Sección del estribo

Presenta configuración cerrada, por lo que su acceso es difícil (figura 36).

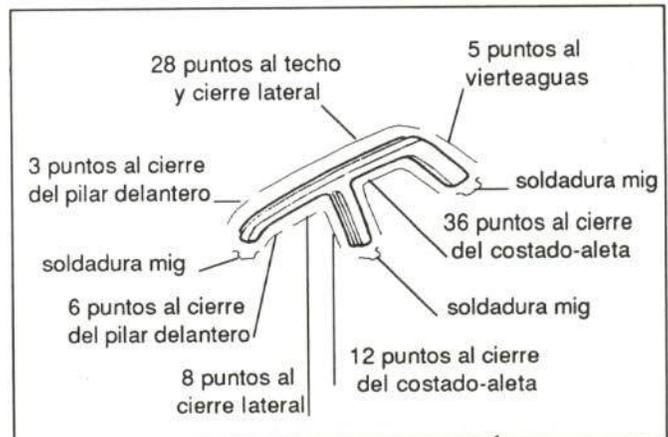
Figura 37.- Unión del montante de techo

En la figura 37 se detallan los puntos de soldadura de esta pieza.

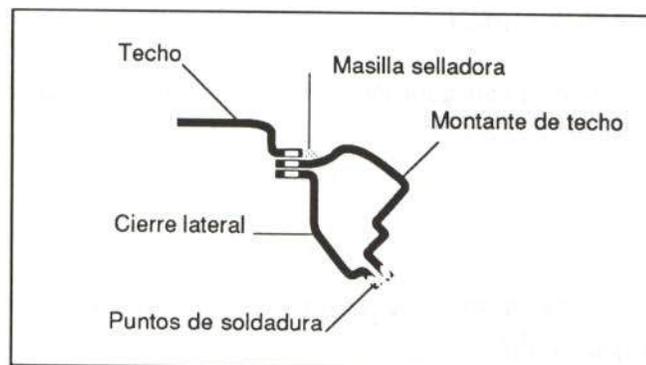
Figura 38.- Sección del montante de techo

La accesibilidad para la reparación del montante de techo es difícil al presentar una configuración cerrada (figura 38).

Debido a su configuración cerrada, el acceso es difícil en su zona lateral (figura 38) y en las zonas de su cercha y travesas (figuras 40 y 41).

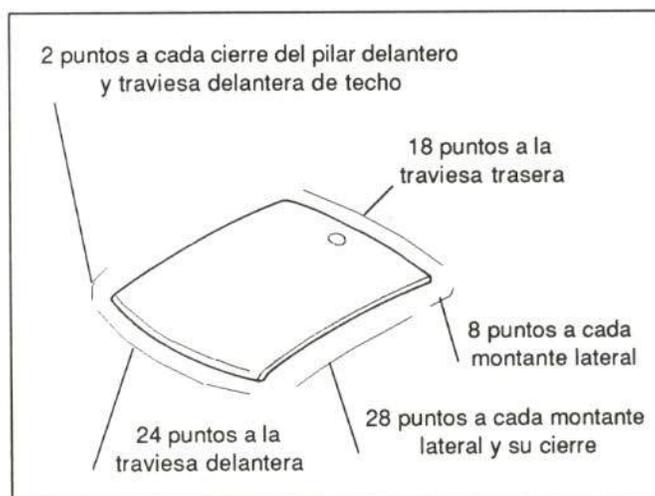
Figura 39.- Unión del techo

En la figura 39 se detallan los puntos de soldadura que unen esta pieza a la carrocería.

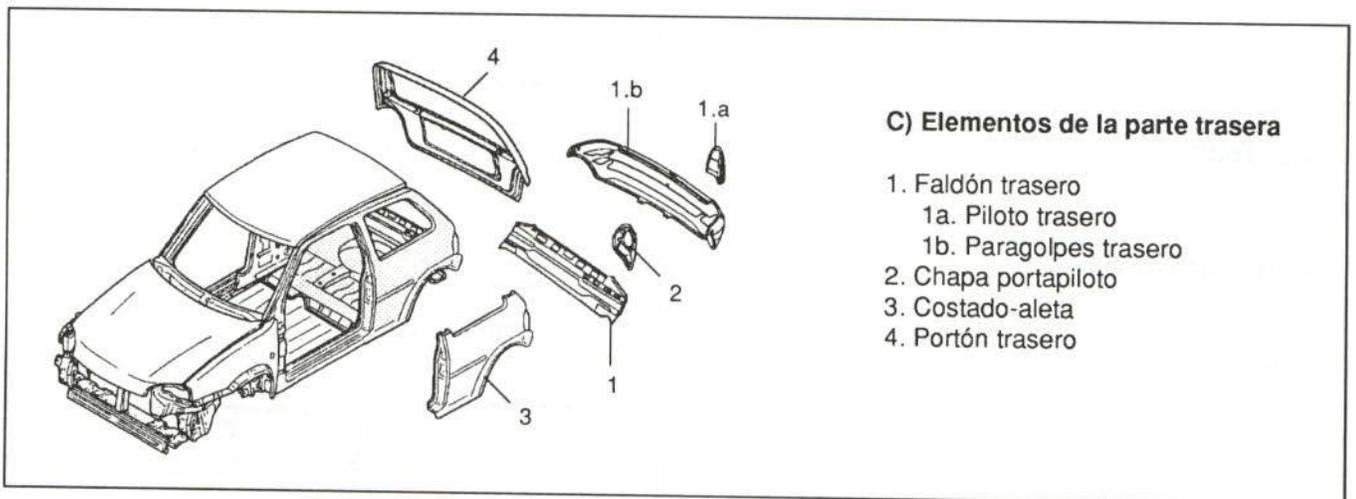
Figura 42.- Elementos de la parte trasera

En este apartado se analizan los elementos exteriores de la parte trasera del OPEL CORSA B que pueden resultar afectados en una colisión trasera.

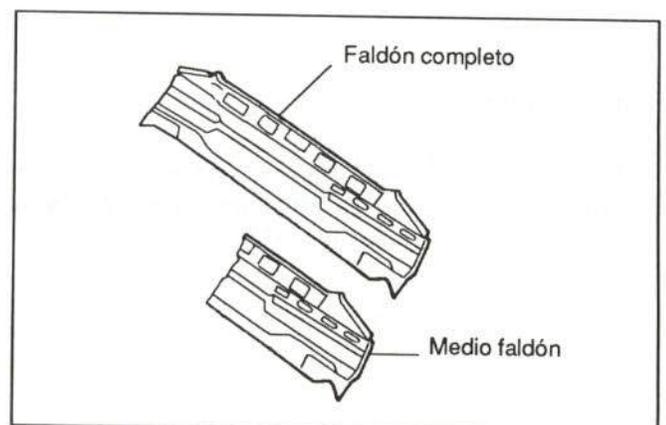
Figura 43.- Comercialización del faldón trasero

El fabricante suministra esta pieza completa como recambio independiente. También comercializa medio faldón (figura 43).

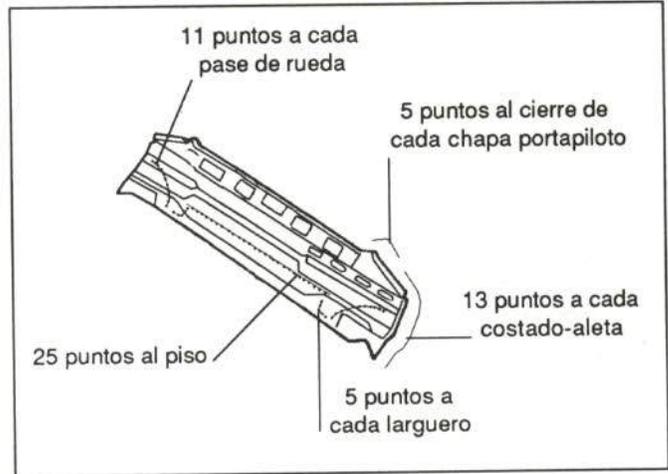
Figura 44.- Unión del faldón

En la figura 44 se detallan los puntos de soldadura que unen esta pieza del resto de la carrocería.

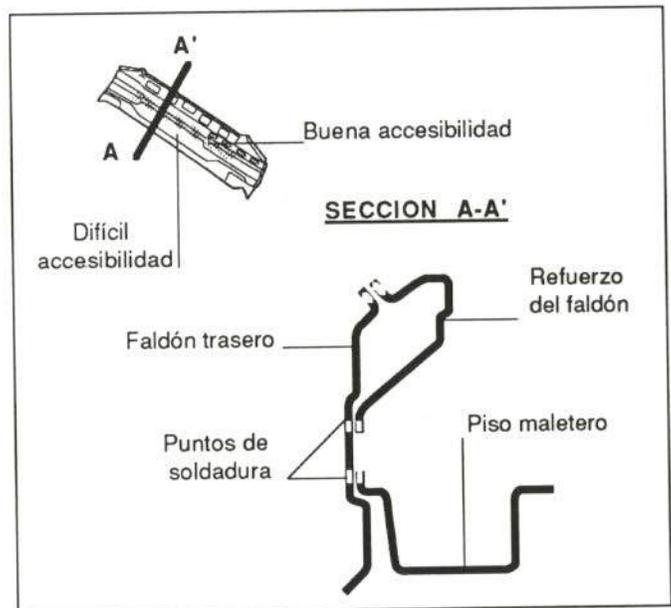
Figura 45.- Accesibilidad del faldón trasero

Presenta buen acceso en su parte central y difícil en el resto (figura 45).

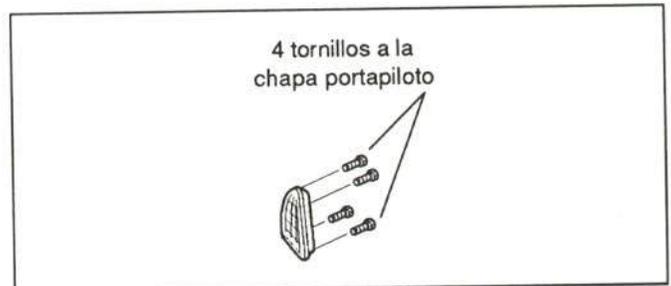
Figura 46.- Fijación del piloto trasero

- Bandeja portaobjetos
- Goma contorno del maletero
- Guarnecidos laterales del maletero
- Guarnecido del faldón
- Resbalón de la cerradura
- Pilotos traseros (figura 46)
- Moqueta del piso maletero
- Rueda de repuesto

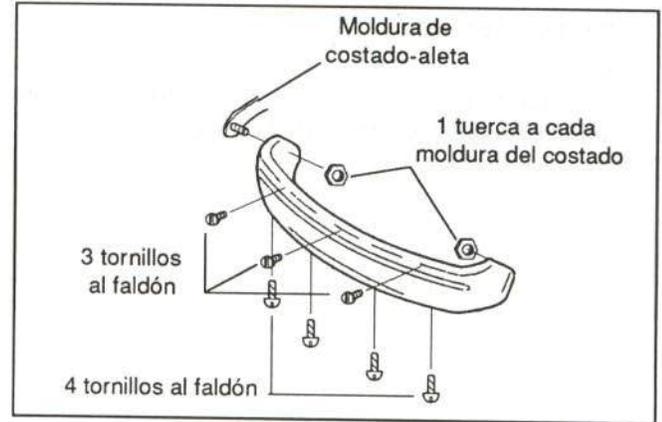
Figura 47.- Unión del paragolpes trasero

- Paragolpes trasero (figura 47)
- Alma del paragolpes trasero (figura 48)
- Instalación eléctrica

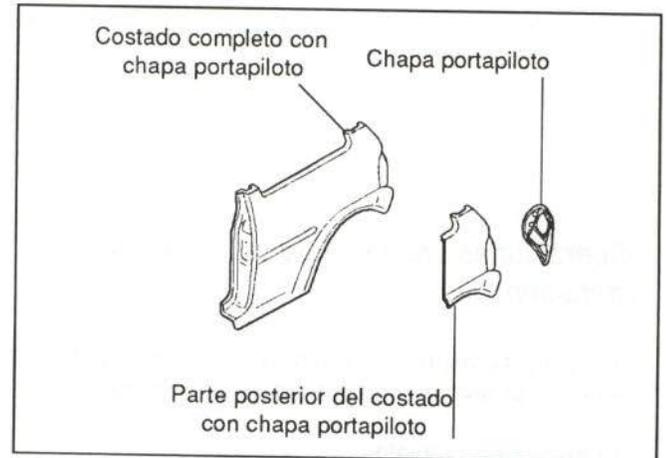
Figura 49.- Comercialización de la chapa portapiloto

La chapa portapiloto se suministra como pieza de recambio independiente o bien formando parte del costado- aleta (figura 49).

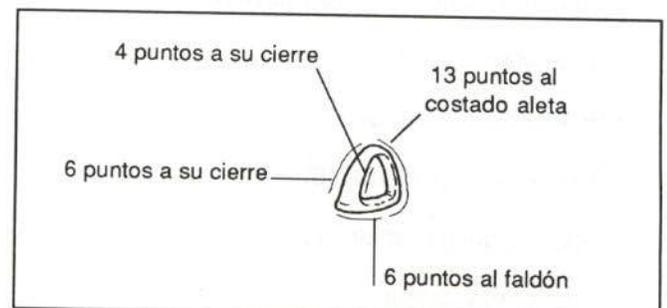
Figura 50.- Unión de la chapa portapiloto

La unión de esta pieza se detalla en la figura 50.

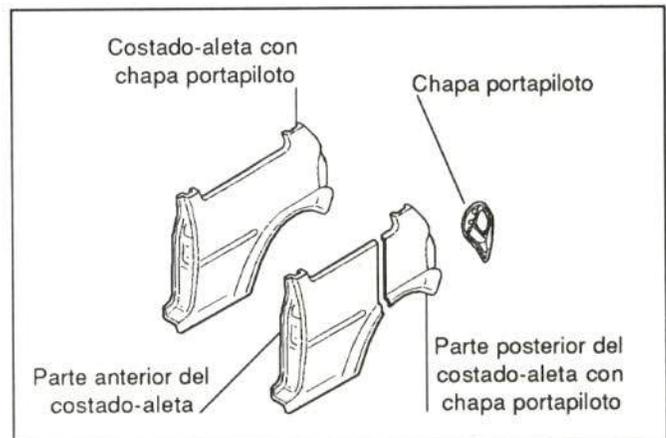
Figura 51.- Comercialización del costado-aleta

En la figura 51 se muestran las distintas posibilidades de adquisición que ofrece el fabricante.

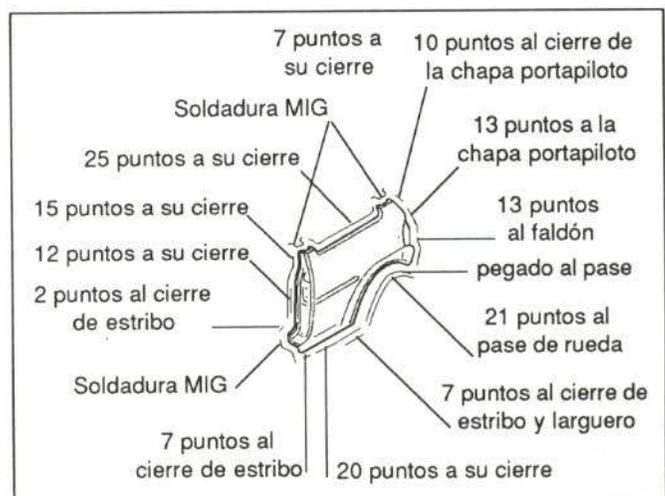
Figura 52.- Unión del costado-aleta

Va unida a la carrocería mediante soldadura eléctrica por puntos de resistencia, cuyo número y distribución se detallan en la figura 52.

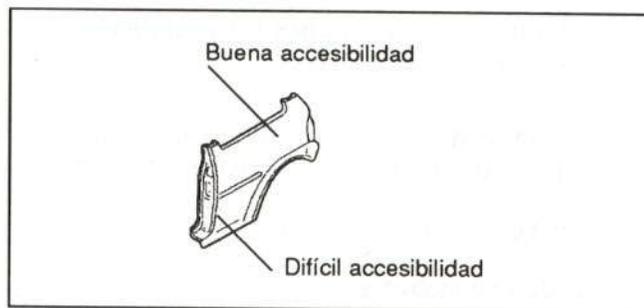
Figura 53.- Accesibilidad del costado-aleta

En general, el acceso es bueno prácticamente en toda su superficie, exceptuando las zonas indicadas en la figura 53.

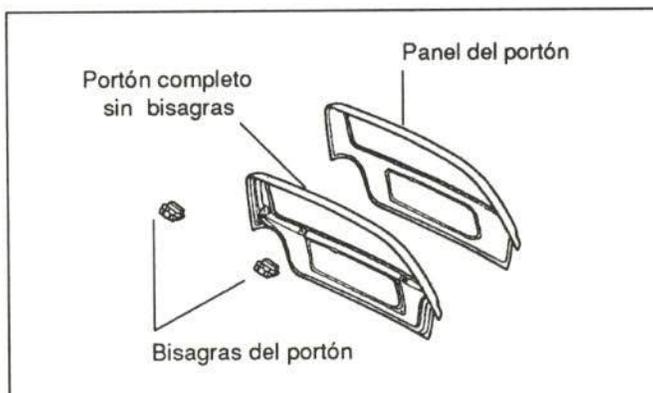
Figura 54.- Comercialización del portón trasero

El portón trasero se suministra como pieza de recambio independiente. El fabricante también comercializa su panel (figura 54).

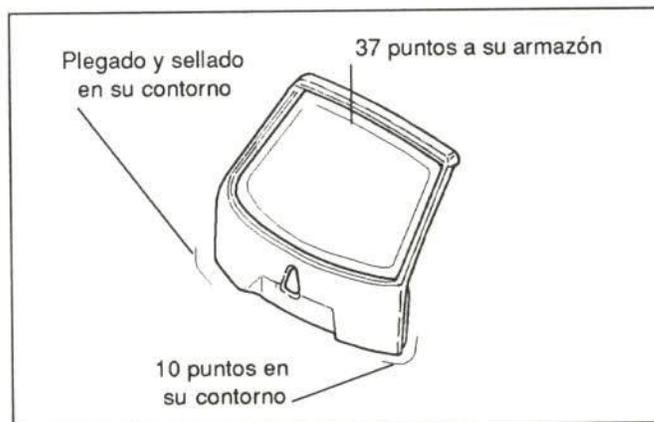
Figura 55.- Unión del portón trasero

El portón va unido a la carrocería mediante un pasador en cada bisagra. Su panel va plegado y sellado en su contorno y soldado por los puntos que se indican en la figura 55.

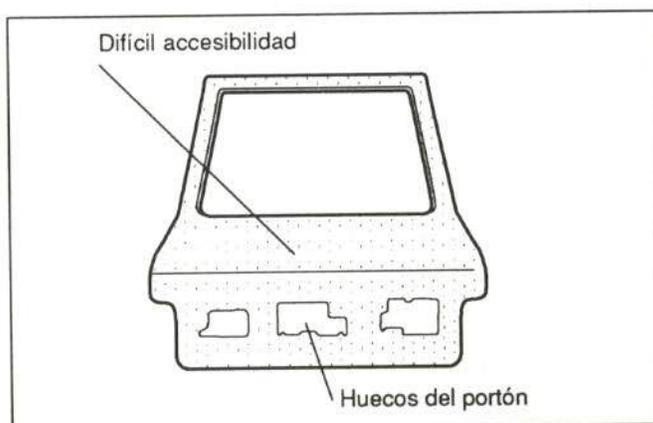
Figura 56.- Accesibilidad del portón trasero

En la figura 56 se muestran los huecos del portón trasero y las zonas de diferente acceso.
